COMISIÓN DE INVESTIGACIÓN
DE ACCIDENTES FERROVIARIOS

*Investigación del accidente
nº 0010/2015 ocurrido el 13.02.2015*

INFORME FINAL DE LA CIAF (IF)
SOBRE EL ACCIDENTE FERROVIARIO Nº 0010/2015
OCURRIDO EL DÍA 13.02.2015
EN LA ESTACIÓN DE BARCELONA ESTACIÓ DE FRANÇA (BARCELONA)

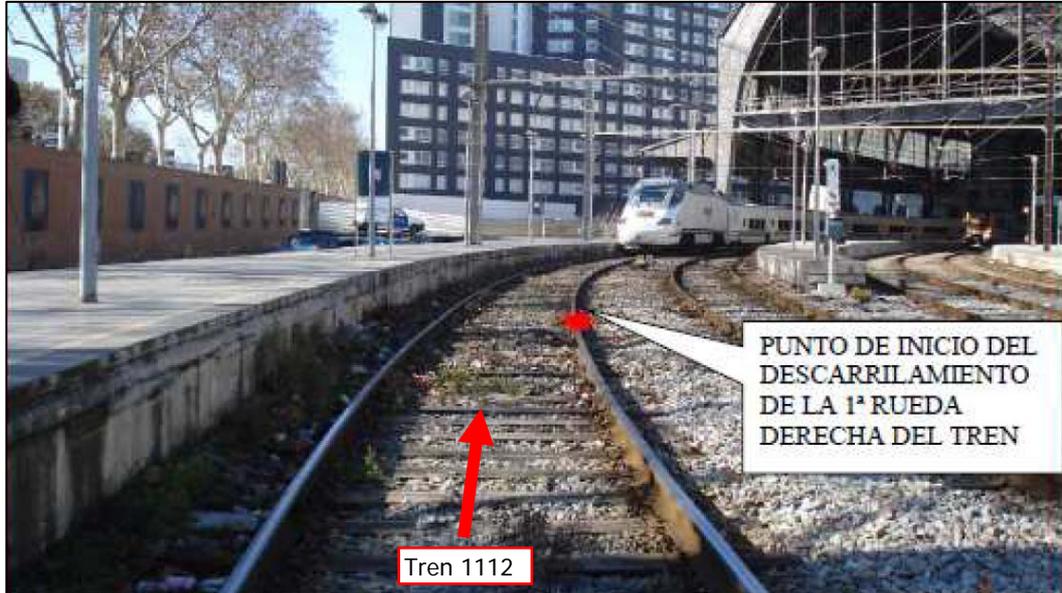
Vista del tren 1112 detenido en la vía 3. Detalle del punto "0" del descarrilamiento. Fuente Adif.

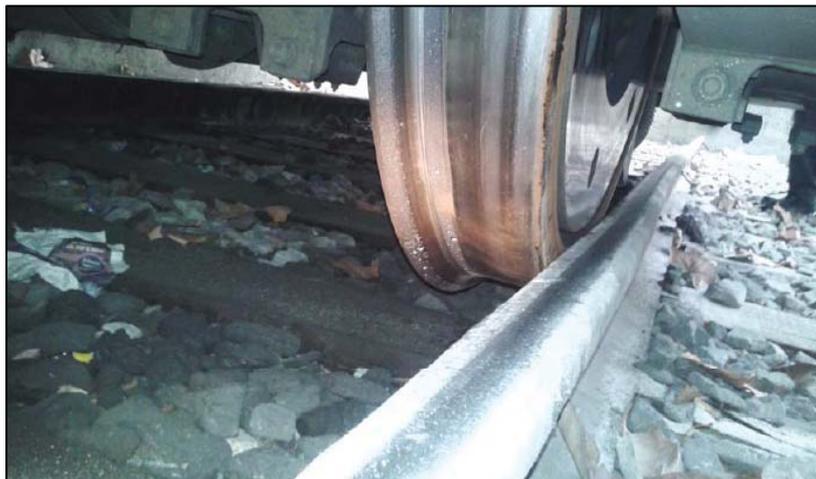
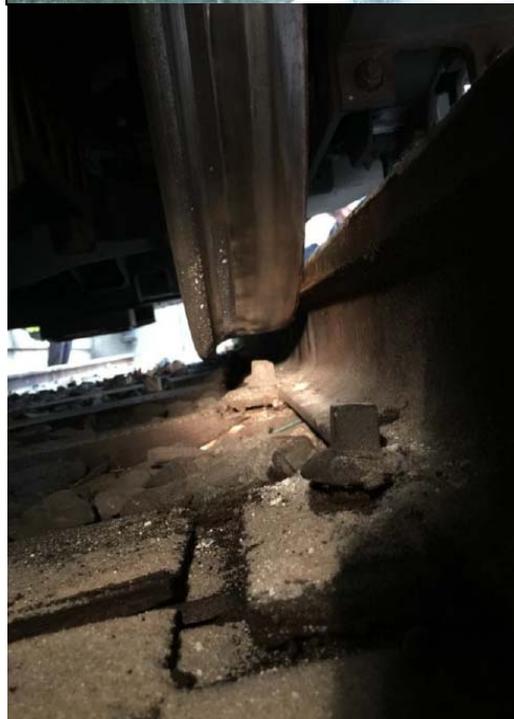
*Vista de la rueda derecha descarrilada, suspendida sin tocar el balasto ni las traviesas, presionando la cara interna del carril.
(Fuente: Talgo)*

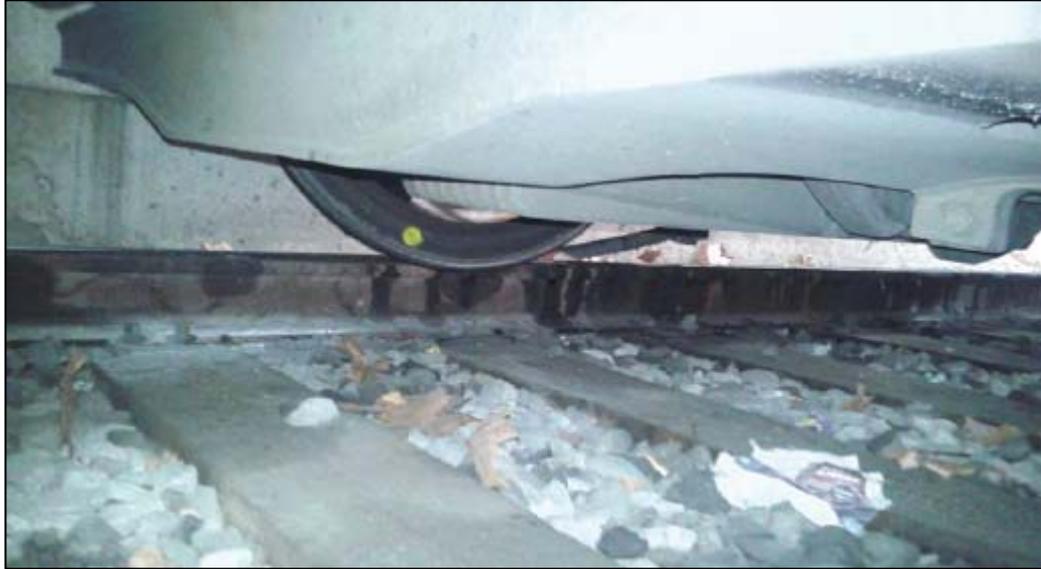
*Vista de la rueda izquierda situada sobre el plano de rodadura del carril izquierdo.
(Fuente: Renfe).*

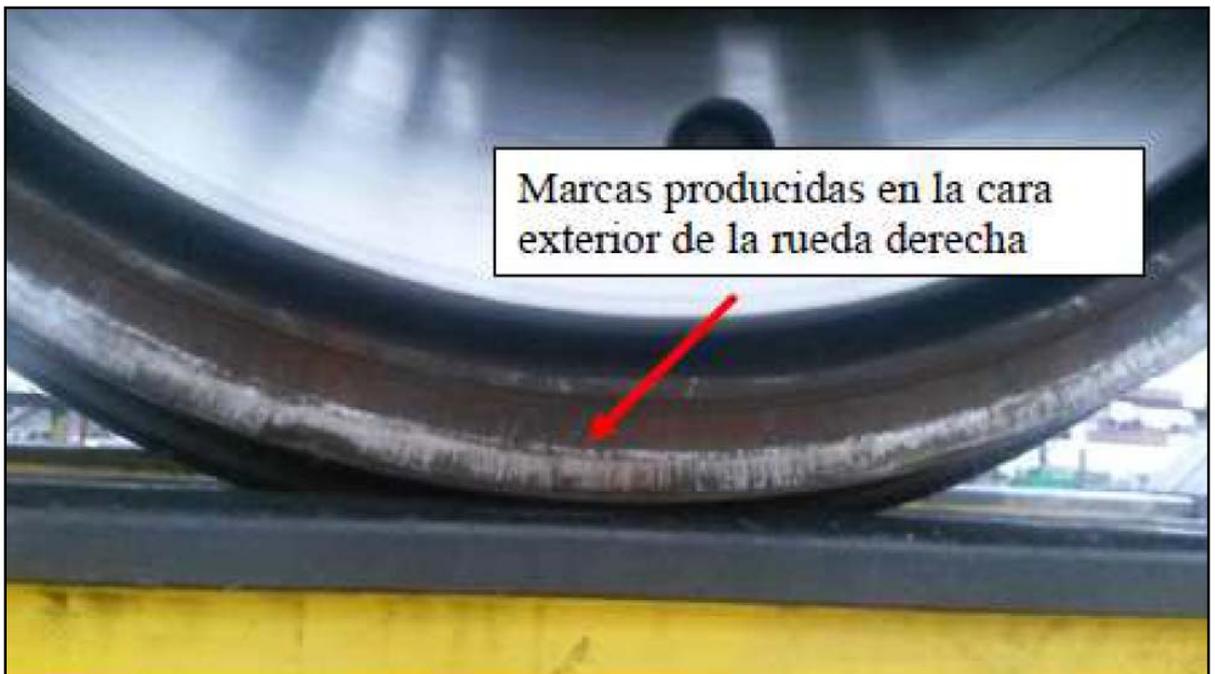
Es por ello que la hipótesis más probable fue que el decalado de las ruedas se produjo por los esfuerzos que se desarrollaron entre las caras exteriores de las dos ruedas y las caras internas de los carriles, y que al circular durante 256 metros a baja velocidad se produce también un efecto dinámico de "golpeteo", que facilitó el decalado de ambas ruedas.

Detalle de la marca producida en todo el perímetro de la rueda derecha en la cara exterior, como consecuencia del roce con la cara interna del carril derecho. (Fuente: Talgo)

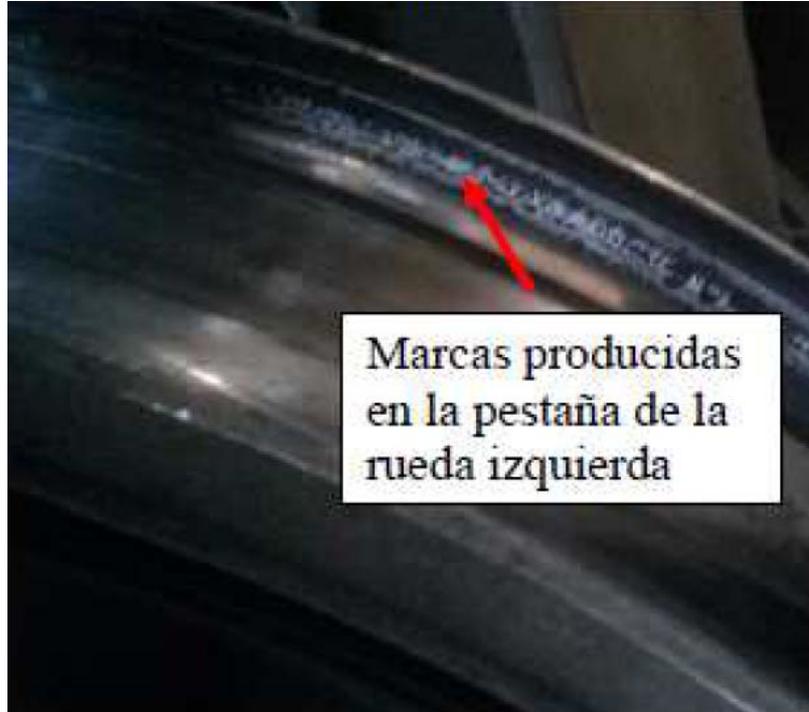
Detalle de las marcas producidas en la pestaña de la rueda izquierda debidas al roce con la cara interior del carril izquierdo. (Fuente: Talgo).

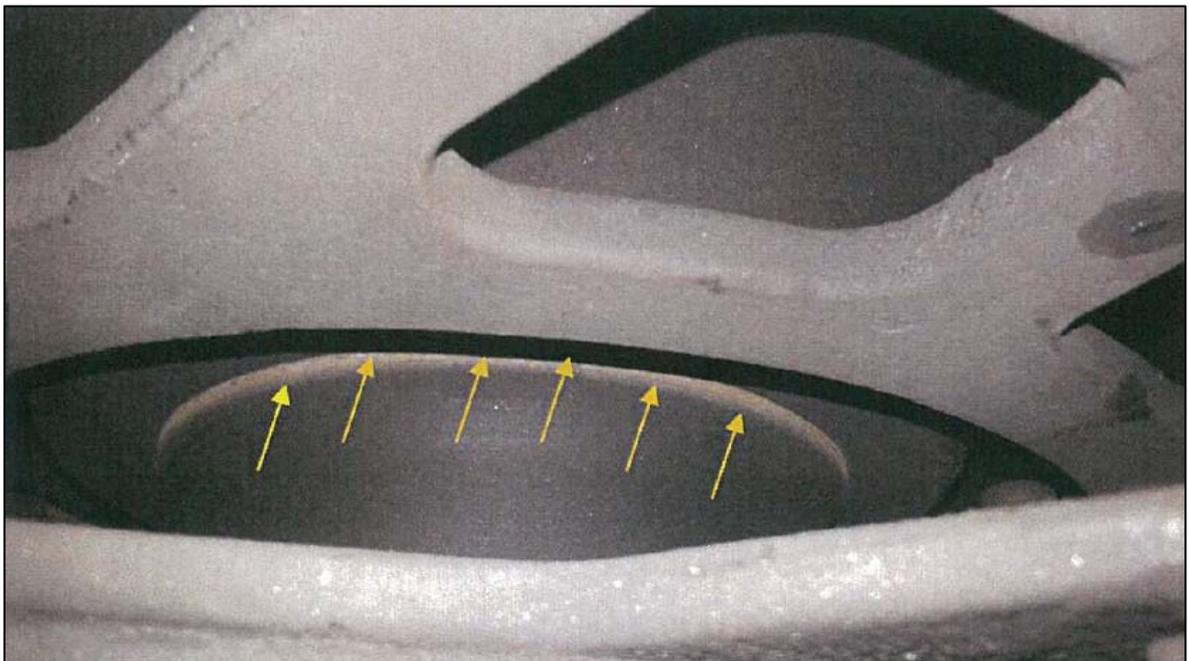
Detalle de la rueda derecha en el que se aprecia el descalado de la misma (unos 5 mm). (Fuente: Talgo)

De los análisis y las pruebas realizadas al eje, así como del informe realizado por el fabricante, se desprende que la causa más probable del decalado de las ruedas es consecuencia de los esfuerzos de compresión que tuvieron lugar entre los carriles y las ruedas durante el descarrilamiento, unido a un efecto dinámico de golpeteo sobre la parte exterior de la rueda por parte del carril. Debido a los esfuerzos entre el carril y las ruedas, resultaron fracturadas por tracción unas 49 traviesas de madera que sufrieron la rotura por un plano perpendicular a su eje principal.

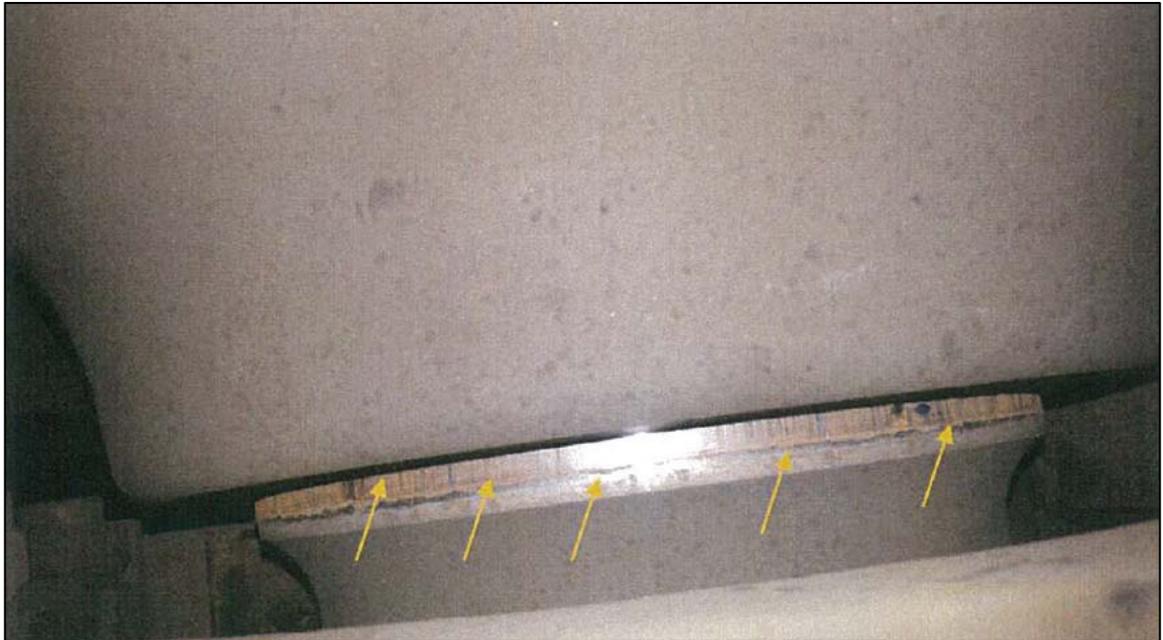
Detalle de la rueda izquierda en el que se aprecia el descalado de la misma (unos 10 mm).
(Fuente: Talgo)

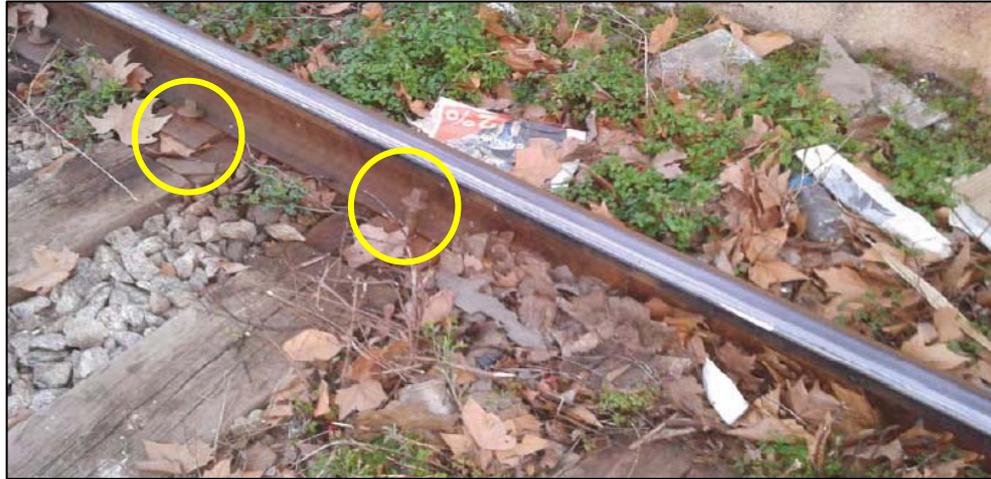
Por otro lado en la inspección visual se observa que la sujeción del carril es deficiente, encontrándose tirafondos flojos y fuera de su alojamiento, además las placas de sujeción se encontraban desplazadas en algunos casos. El balasto estaba contaminado y las traviesas deterioradas.

*Vista de la zona del descarrilamiento, tirafondos flojos y fuera de su alojamiento.
(Fuente: Renfe)*

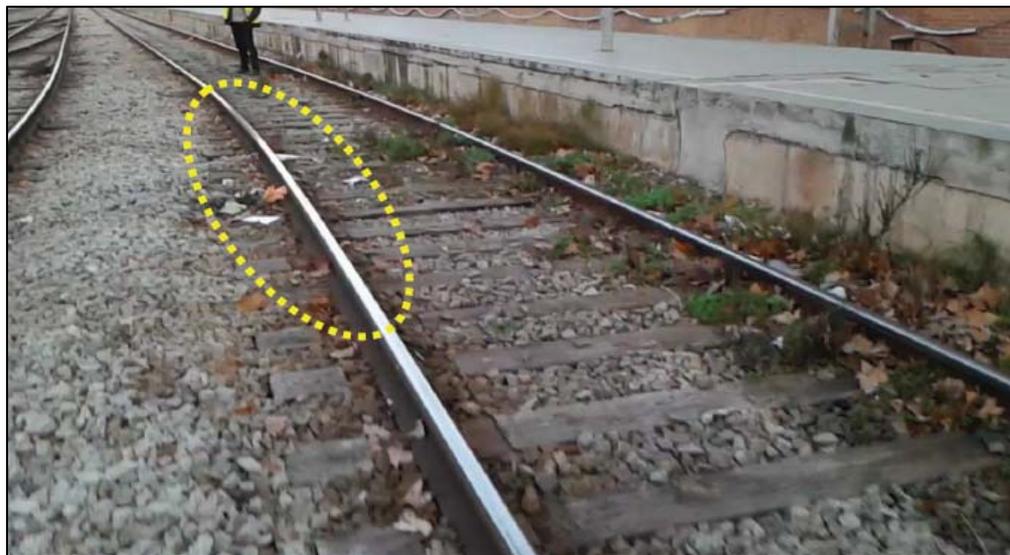
Vista de la zona donde se inicia el descarrilamiento. (Fuente: Renfe)

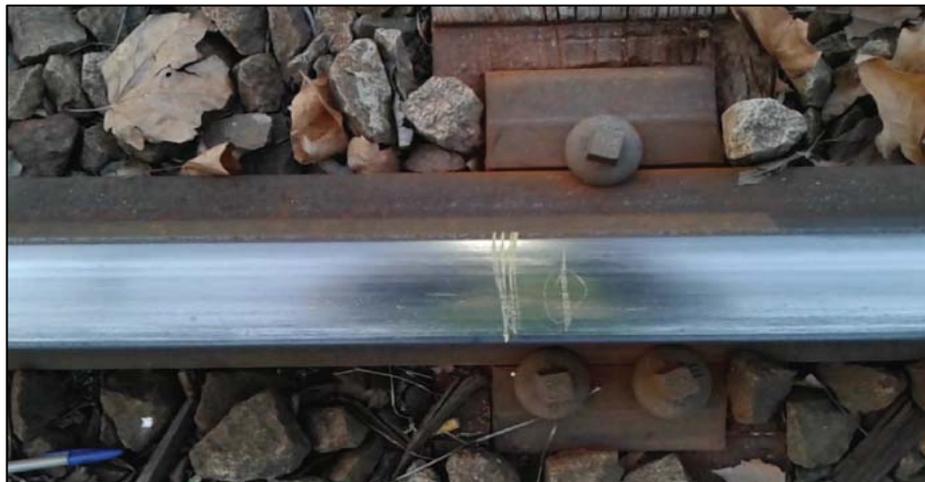
Punto "0" (PK 684+991) donde se inicia el descarrilamiento. (Fuente: Renfe)

En el punto "0" del descarrilamiento existían deficiencias en la infraestructura de vía: sobreanchos, falta de peralte, clavazón deficiente, balasto contaminado y traviesas deterioradas.

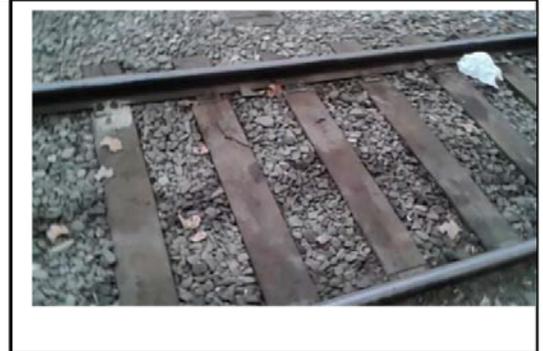
Se detectaron un total de 49 traviesas rotas a tracción en los 256 metros que el tren recorrió descarrilado. Estas roturas fueron debidas con gran probabilidad a los esfuerzos de tracción producidos por el descarrilamiento y soportados por las traviesas.

Traviesas rotas

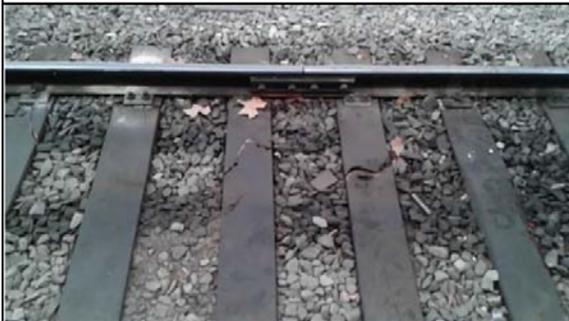
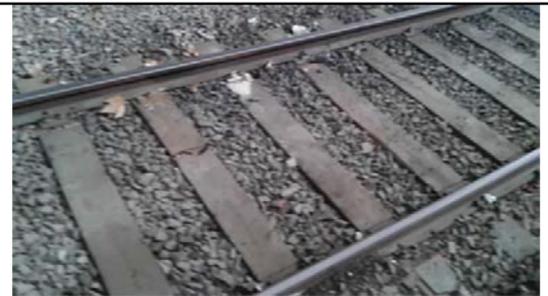
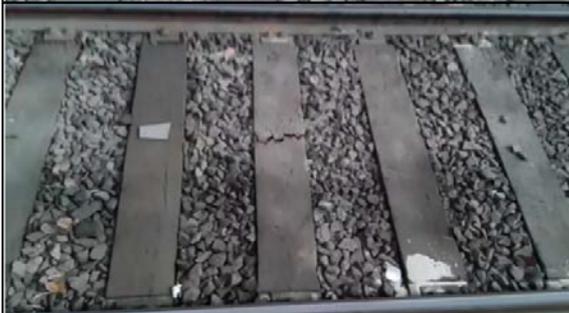
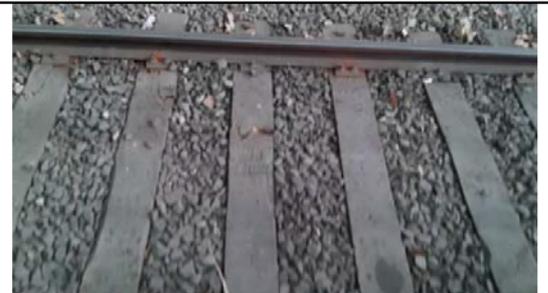
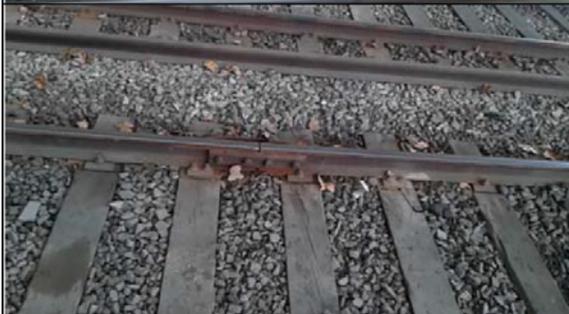
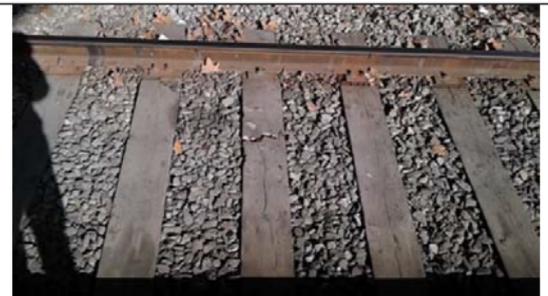
Detalle de traviesas rotas por tracción a consecuencia del descarrilamiento desde el punto "0" hasta el punto de detección del tren a 5 metros de la topera de vía 3. (Fuente: Renfe)
