COMISIÓN DE INVESTIGACIÓN  
DE ACCIDENTES FERROVIARIOS

*Investigación del accidente  
nº 0030/2017 ocurrido el 13.07.2017*

INFORME FINAL DE LA CIAF (IF)  
SOBRE EL ACCIDENTE FERROVIARIO Nº 0030/2017  
OCURRIDO EL DÍA 13.07.2017  
EN CAPÇANES (TARRAGONA)

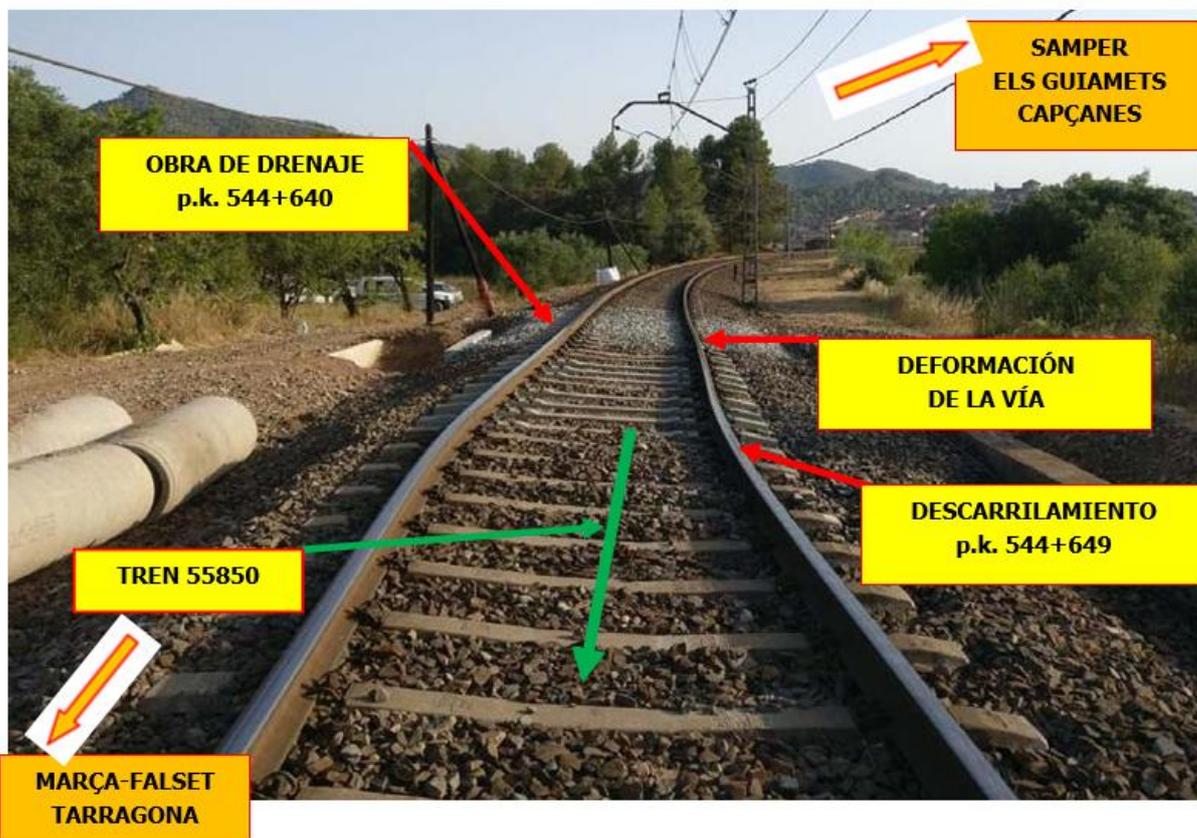
Vista hacia Els Guiamets desde la cola del tren tras detenerse - Fuente: Adif

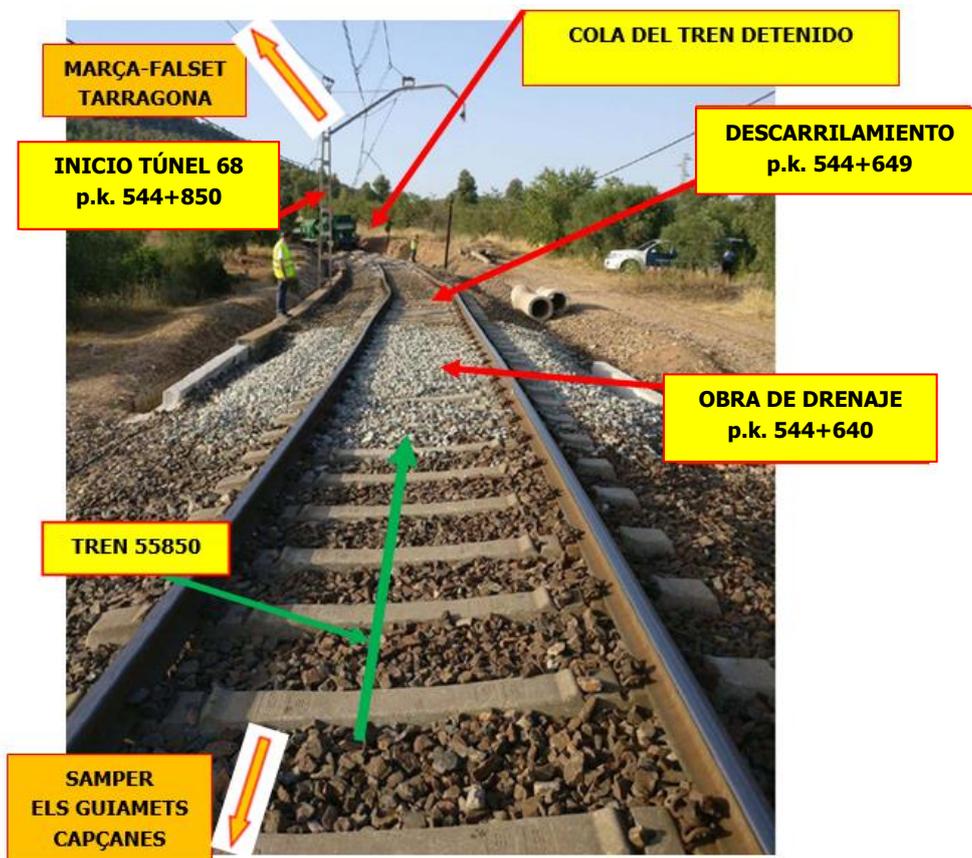
Vista hacia Marça-Falset desde el punto de inicio del descarrilamiento - Fuente: Adif

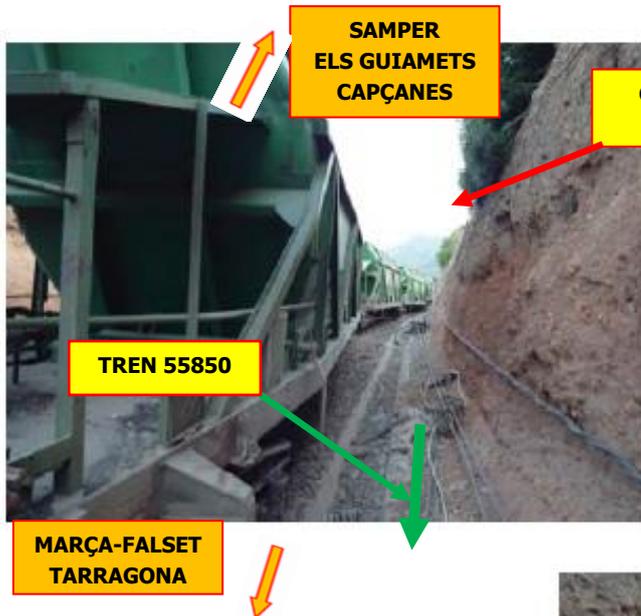
Vista de los 5 vagones que quedan cortados por cola, de los cuales 3 están descarrilados (13º, 14º Y 15) y dos encarrilados (16º Y 17ª)

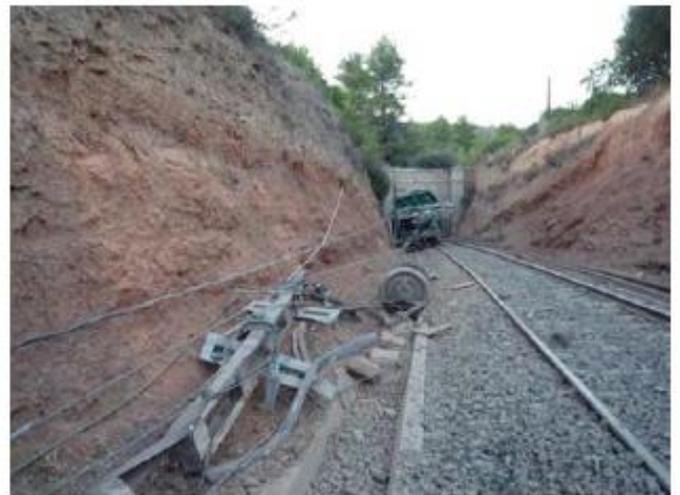
Vista entre el 5º vagón por cola (13º por cabeza) y el sexto vagón por cola (12º por cabeza), separados 35 metros.

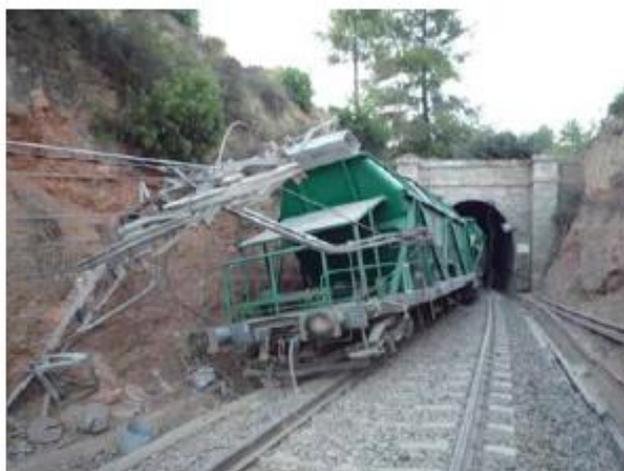
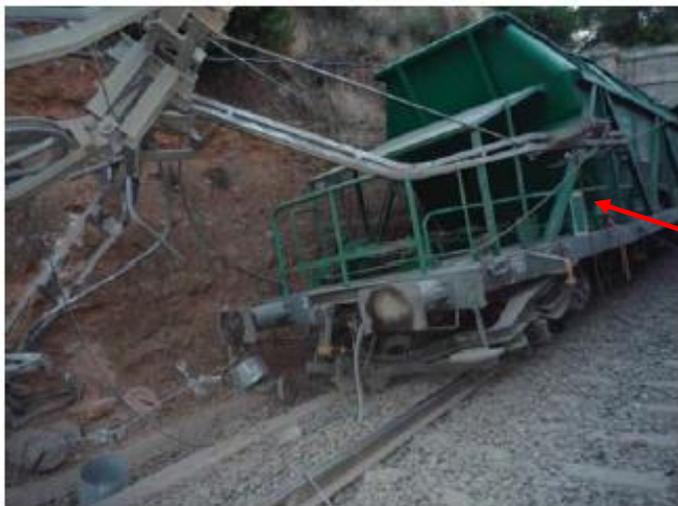
Sexto vagón por cola (12 por cabeza)

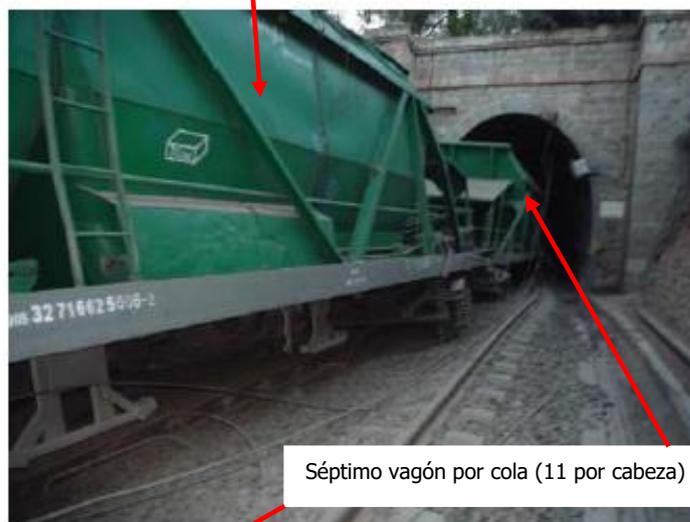
Sexto vagón por cola (12 por cabeza)

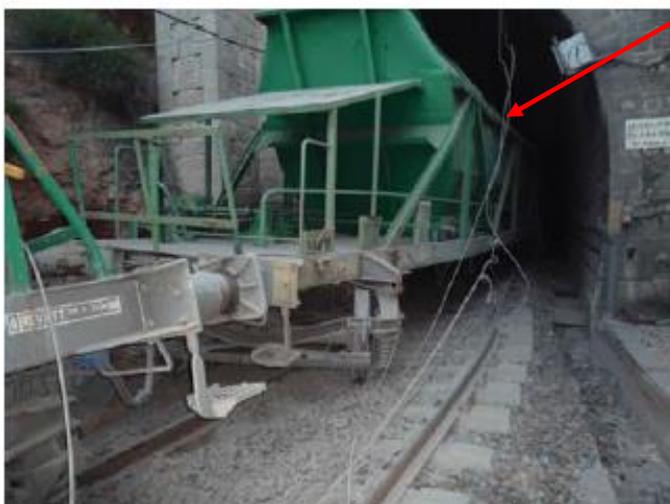
Séptimo vagón por cola (11 por cabeza)

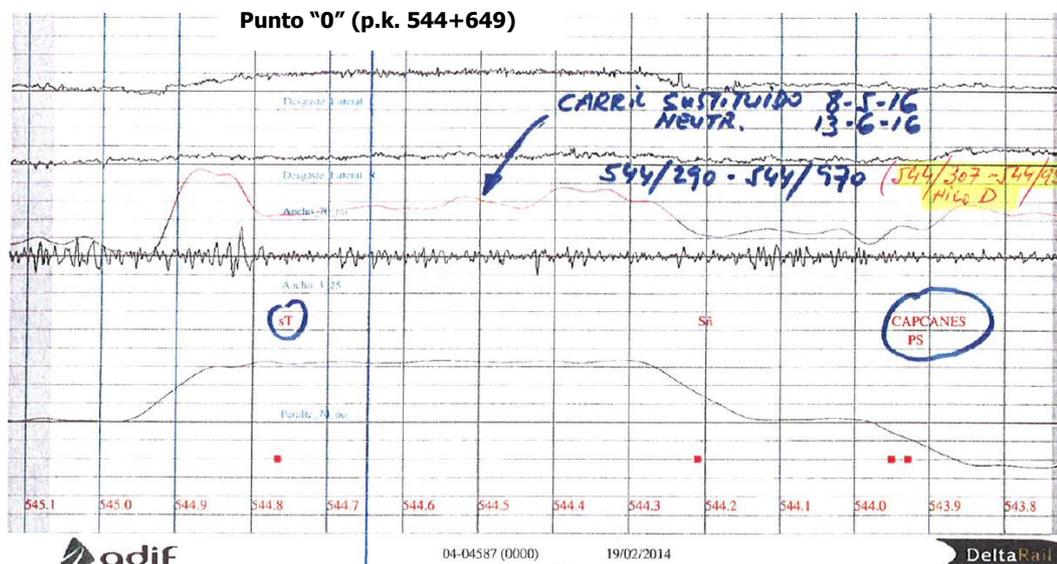
Los resultados obtenidos en la mencionada auscultación presentan sobreechanco entre los carriles en la zona de inicio del descarrilamiento y es por ello que se debían realizar actuaciones a corto plazo (seis meses) en la zona.

En aplicación del procedimiento operativo correspondiente (PO-24.00.09) se realizó 41 meses antes del suceso la última auscultación (19.02.2014), por lo que se incumple lo dispuesto en el mencionado procedimiento, que fija dos auscultaciones al año, una de ellas obligatoria. En la mencionada auscultación ya se detectó un defecto de sobreancho en la zona del descarrilamiento, no actuando la Gerencia de Mantenimiento de Adif como requería el procedimiento (antes de 6 meses), si bien en el año 2015 se establece una LTV, en 2016 se sustituye carril y en junio de 2017 se subsana la deficiencia de drenaje.

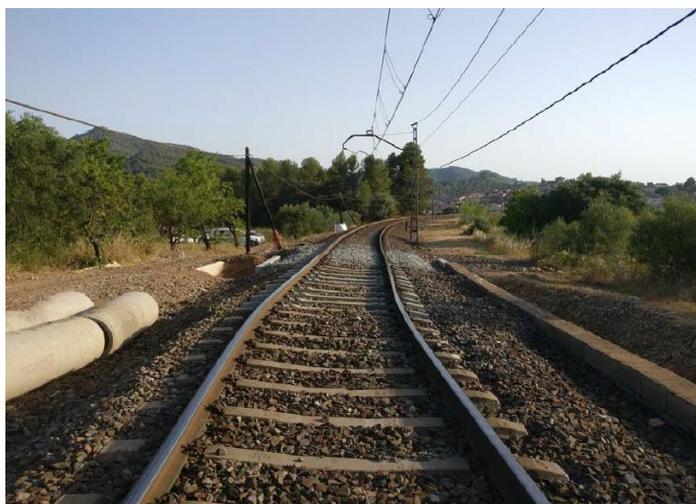
Deformación de la vía  
vista desde el lado  
de Marça-Falset

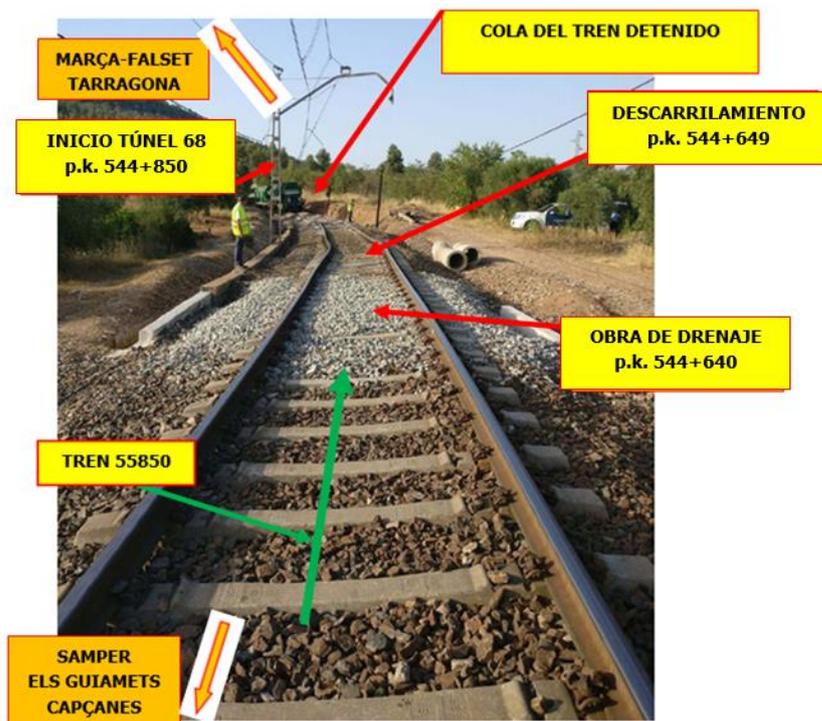
Deformación de la vía  
vista desde el lado  
de Els Guimets
