*Investigación del accidente
nº 0026/2014 ocurrido el 15.04.2014*

Informe final

**INFORME FINAL SOBRE
EL ACCIDENTE FERROVIARIO Nº 0026/2014
OCURRIDO EL DÍA 15.04.2014
EN EL CAMBIO Nº 6 DE BIF. ARCADE (PONTEVEDRA)**

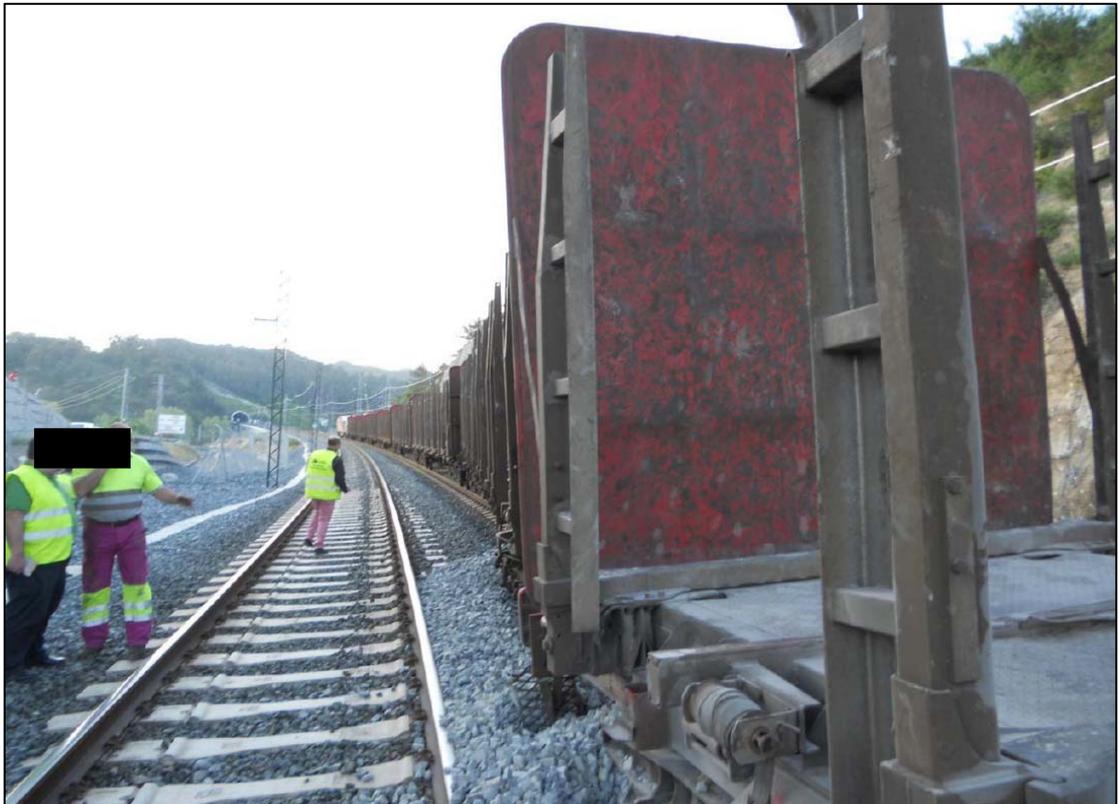
El maquinista nota una resistencia en la marcha y al mirar por el espejo retrovisor ve una polvareda, haciendo inmediatamente uso del freno de emergencia y deteniendo el tren. Seguidamente baja a reconocer la composición y observa que los vagones de las posiciones 7º y 8º estaban descarrilados.

Vista del tren descarrilado. Fuente: Adif

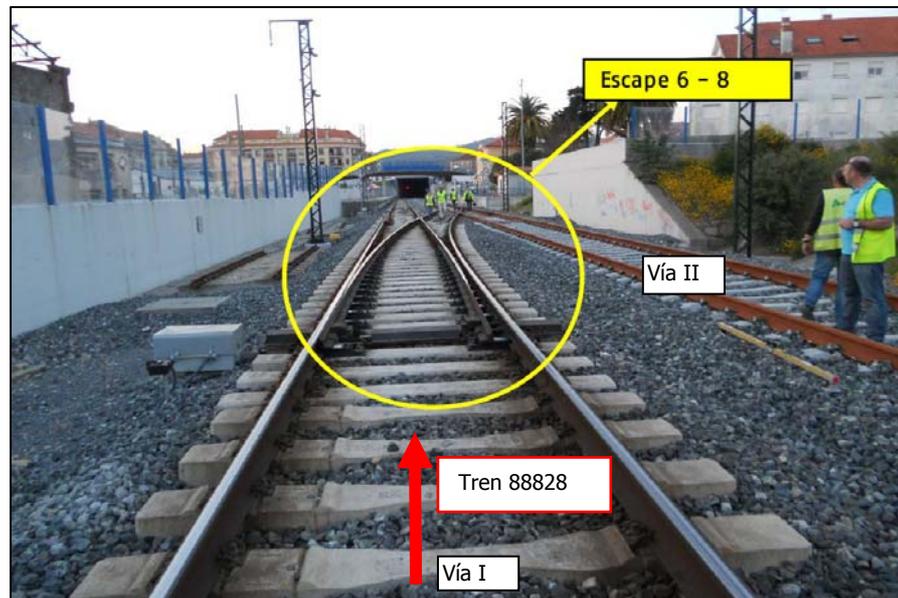
El trazado en la zona del accidente es recto y con perfil horizontal.

Vista de la zona del descarrilamiento. Fuente Adif

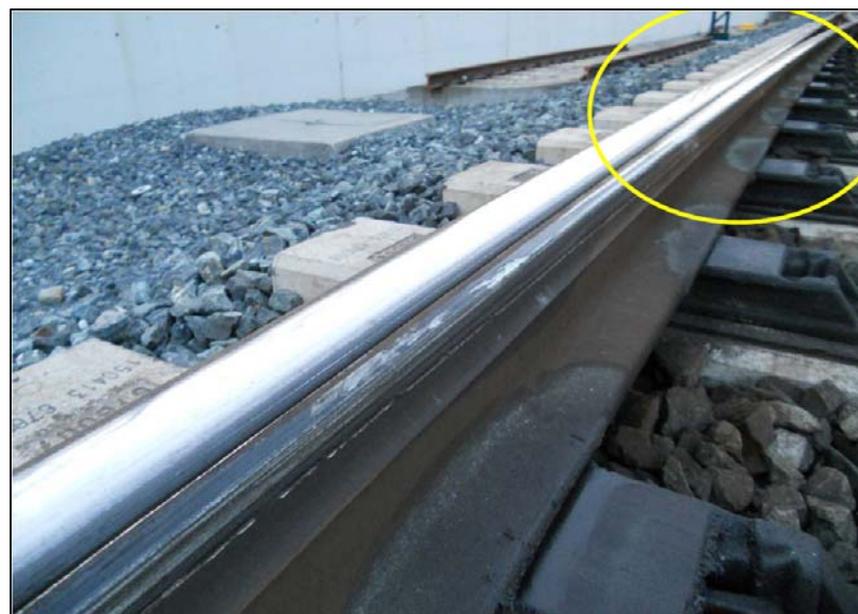
Punto "0" PK 17+896. Fuente Adif

Analizadas las marcas dejadas por las ruedas, se determina que el punto cero del descarrilamiento se encuentra a una distancia de 3 metros desde la punta del hilo nº 3 de la aguja del cambio 6, en el PK 17+896. En este punto es donde tiene lugar el remonte de una rueda izquierda del segundo bogie del vagón que ocupaba la séptima posición. La caída de la rueda se produce entre la aguja y la contraaguja, circulando descarrilado durante 932 metros.

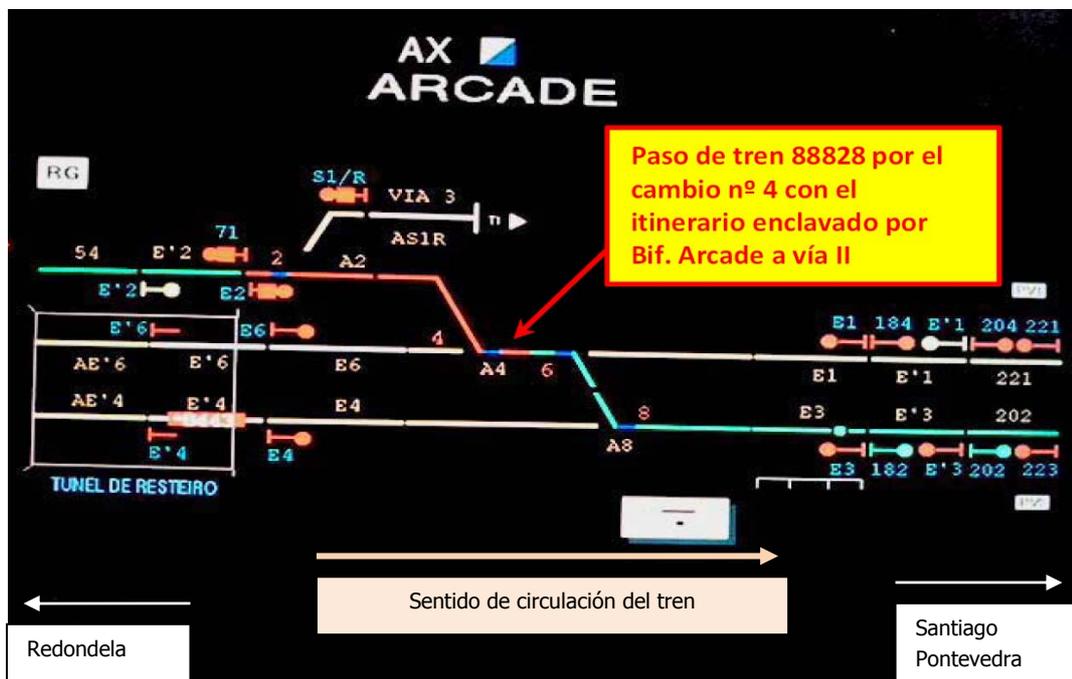
Del videográfico del enclavamiento del CTC de Ourense se comprueba que se estableció itinerario de paso de la vía única (lado Redondela) hacia Bifurcación Arcade para llegar a la vía II hacia Pontevedra. El itinerario se estableció correctamente, permaneciendo las agujas de los cambios enclavadas y en posición correcta en todo momento.

Durante el accidente en ningún momento dejaron de comprobar los cambios 6 y 8 (que forman el escape) afectados por el descarrilamiento.

Captura del videográfico del CTC de Ourense a las 18:07:19 horas (hora del CTC) en el momento que pasa el tren por el cambio nº 6. (Fuente: Adif)
