*Investigación del incidente
nº 0007/2017 ocurrido el 15.01.2017*

Informe final

**INFORME FINAL DE LA CIAF (IF)
SOBRE EL INCIDENTE FERROVIARIO Nº 007/2017
OCURRIDO EL DÍA 15.01.2017
EN LA ESTACIÓN DE ARAHAL (SEVILLA)**

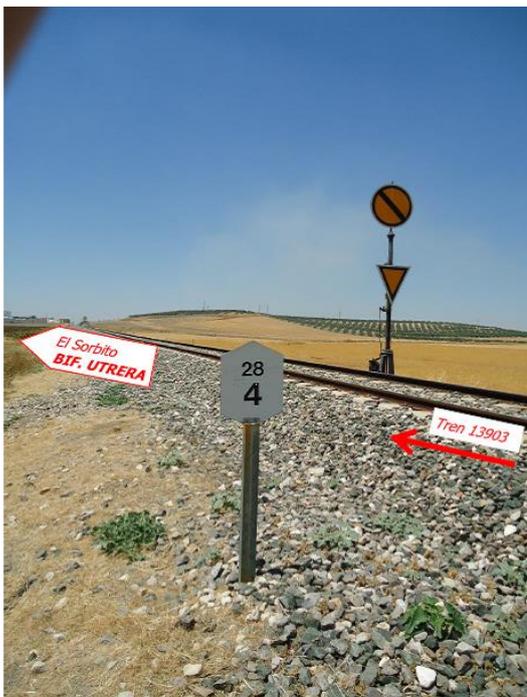
Señal avanzada E'1 en indicación de anuncio de parada.
(Fuente: Visita investigación)

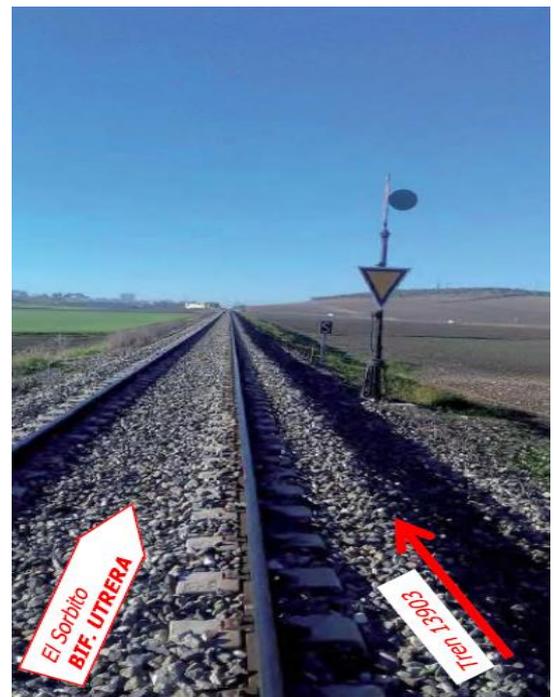
Señal avanzada E'1 en indicación de anuncio de precaución. (Fuente: ADIF)

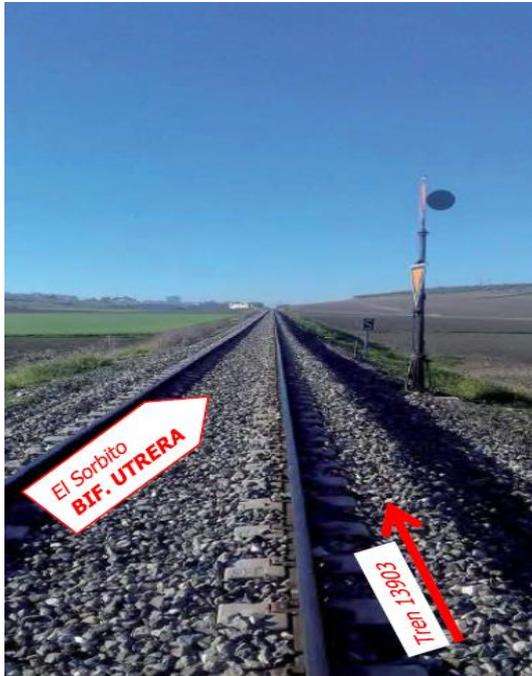
Señal avanzada E1 en indicación de vía libre. (Fuente: ADIF)

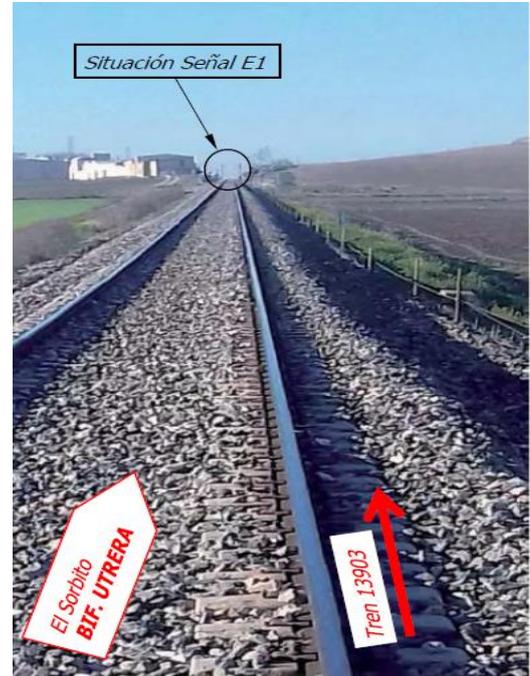
Situación señal de entrada, vista desde la señal avanzada. (Fuente ADIF)

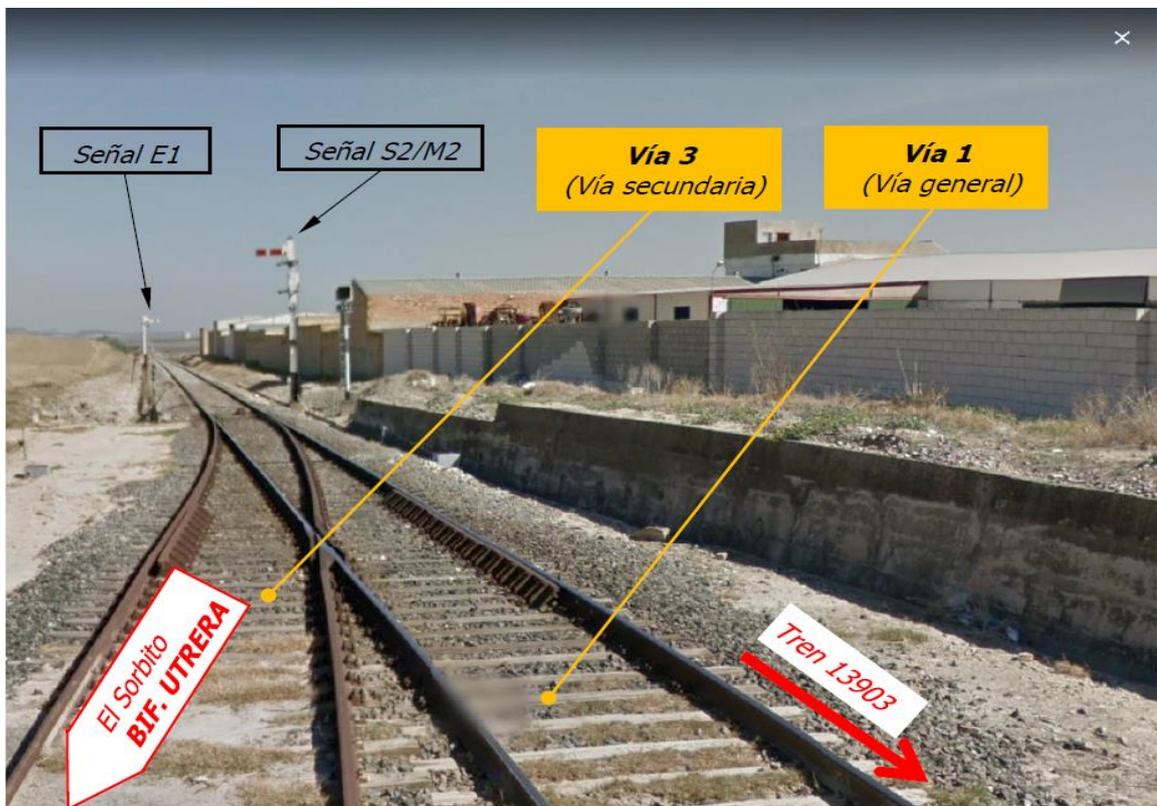
Señal de salida, S2 y ubicación de la señal de entrada E1. (Fuente: investigación).

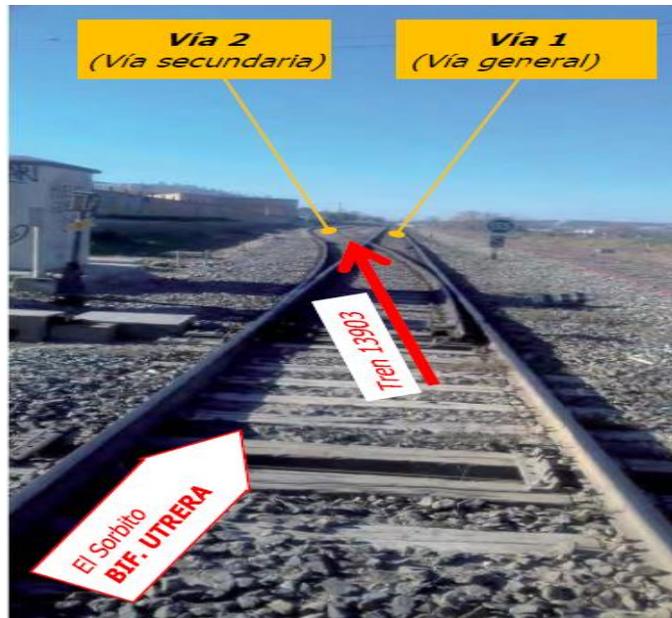
Aguja A1 (Fuente: ADIF)

Desvío instalado en la vía 1 de la estación, aguja A1. Es del tipo DS-B2-54-320-0.09-CR, apto para velocidad máxima de 50 km/hora por vía desviada.

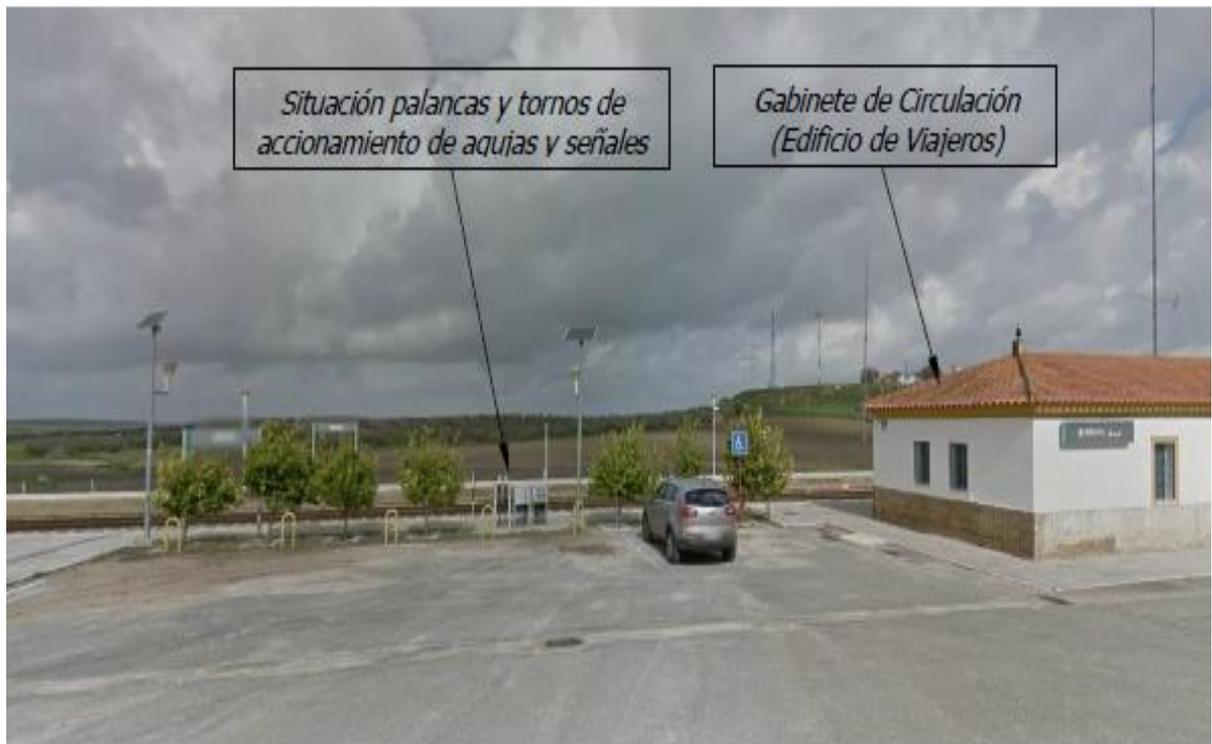
Situación respecto del edificio de viajeros, de palancas y tornos de accionamiento de agujas y señales.
(Fuente: Investigación)

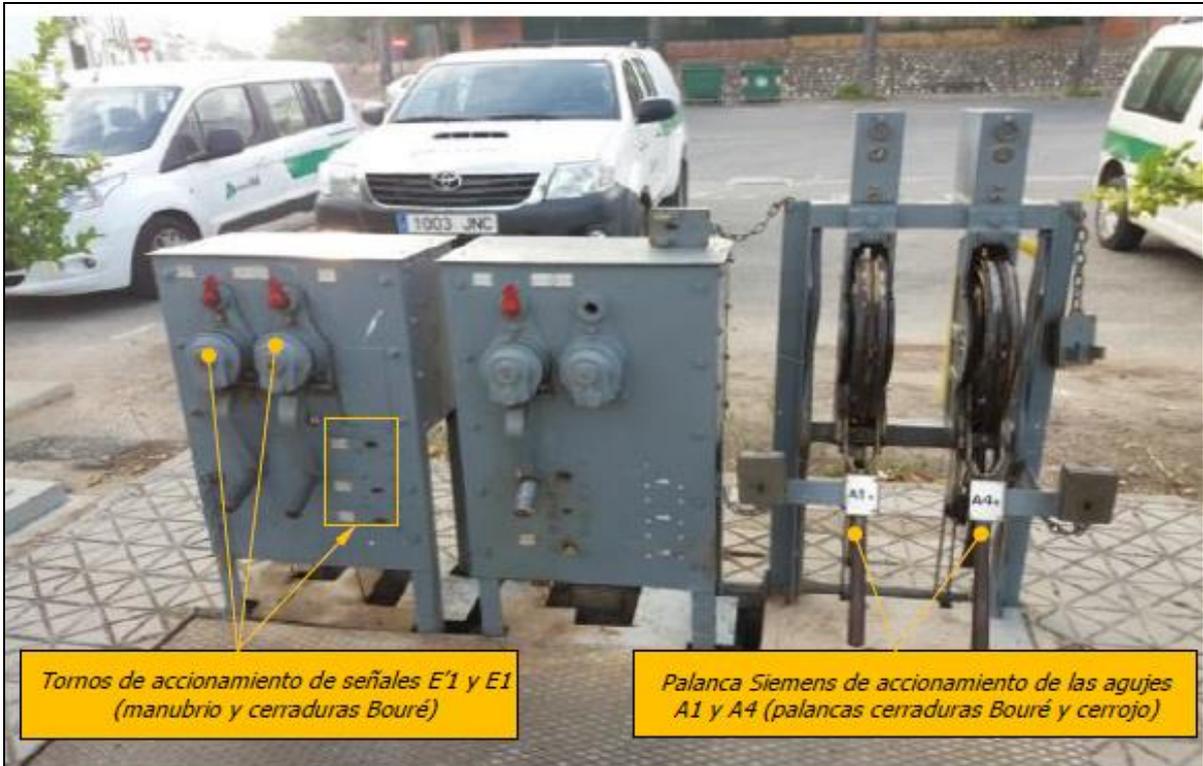
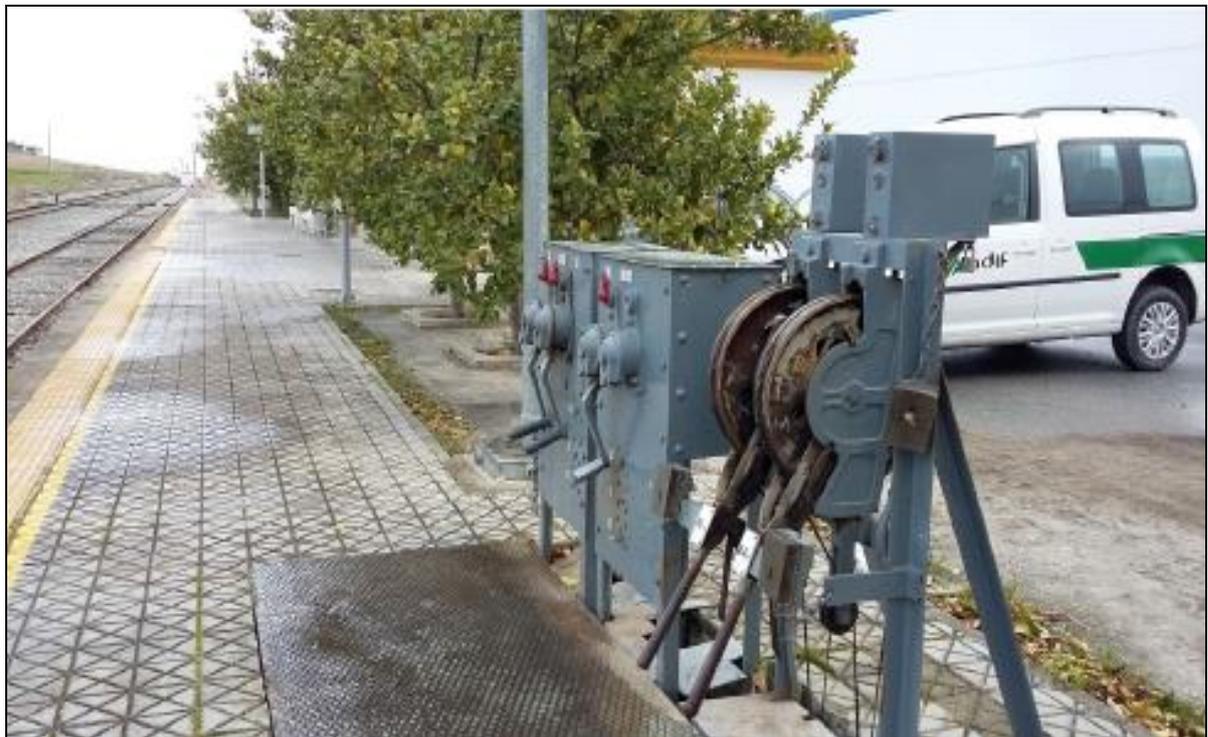
Detalle de tornos y palancas de accionamiento de señales E'1 y E1 y agujas A1 y A4. (Fuente: Visita de investigación).

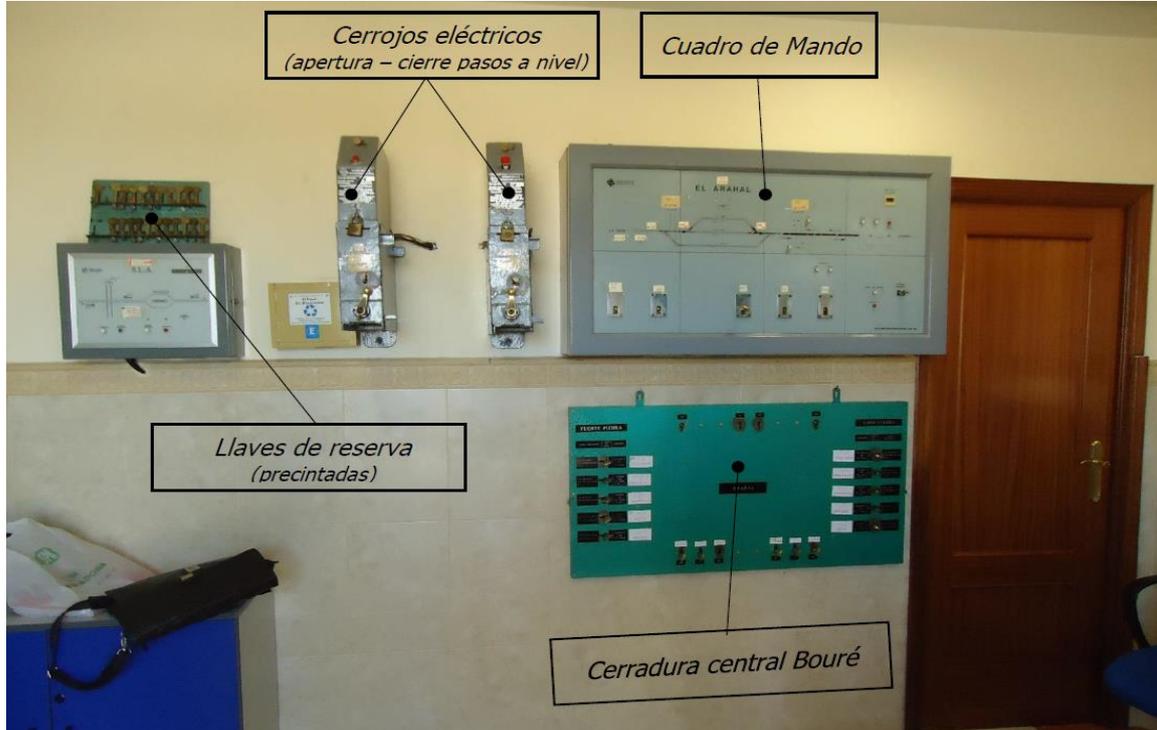
Elementos de bloqueo instalados en el gabinete de circulación. (Fuente: Visita de investigación).

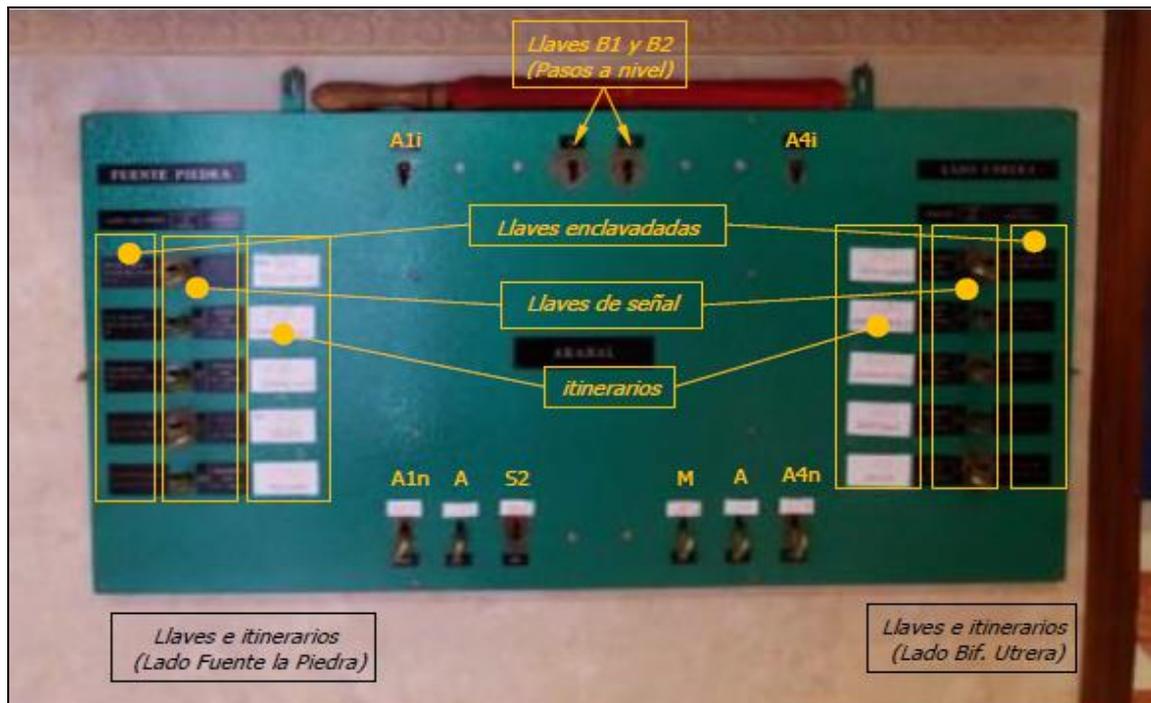
Cerradura central Bouré, que relaciona las maniobras de la aguja con la indicación de las señales.

Detalle de la cerradura central Bouré. (Fuente: Visita de investigación).

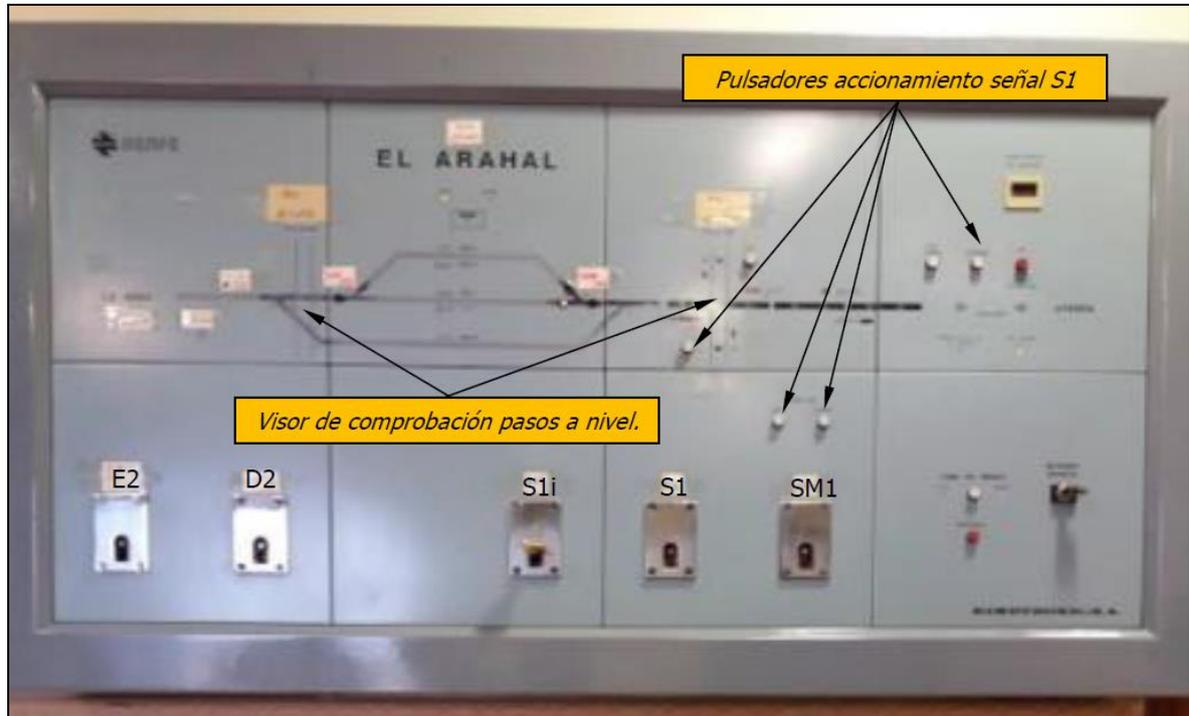
Cuadro de mando, que relaciona el enclavamiento con la señalización luminosa y el BAU existente por el lado Bifurcación de Utrera.

Detalle del cuadro de mando. (Fuente: Visita de investigación).

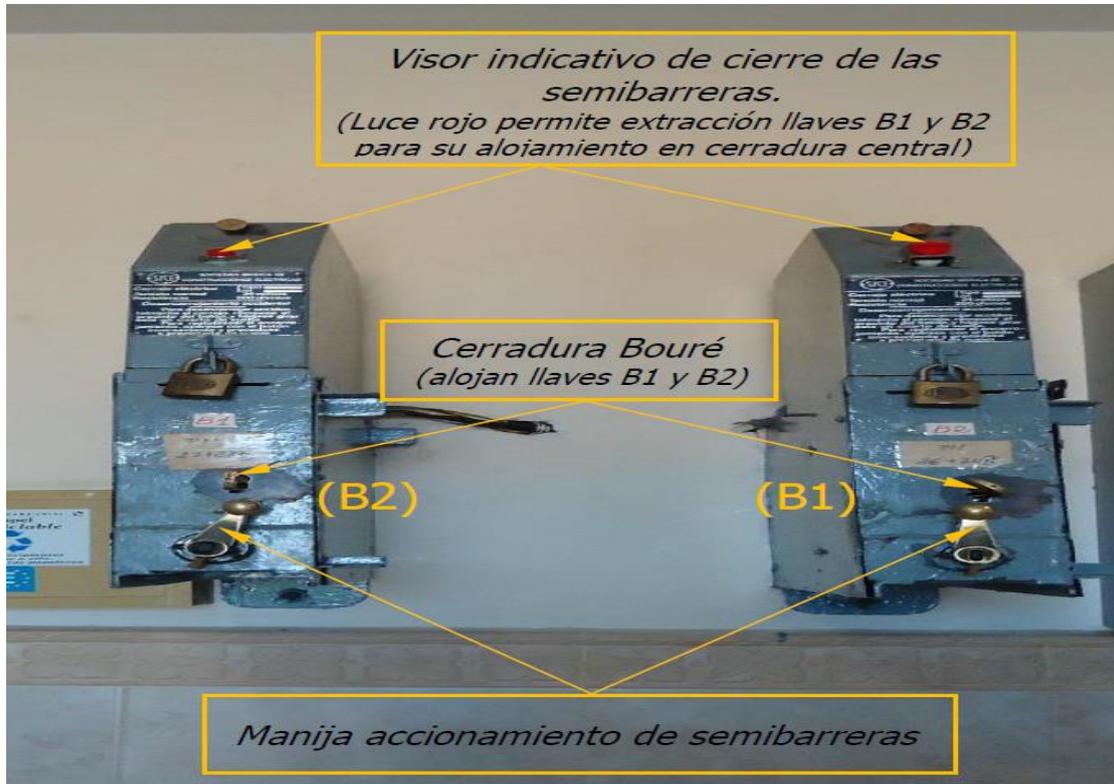
Detalle de cerrojos eléctricos de protección de los pasos a nivel. (Fuente Visita investigación).
