COMISIÓN DE INVESTIGACIÓN
DE ACCIDENTES FERROVIARIOS

*Investigación del incidente
nº 0014/2016 ocurrido el 16.03.2016*

**INFORME FINAL DE LA CIAF (IF)
SOBRE EL INCIDENTE FERROVIARIO Nº 0014/2016
OCURRIDO EL DÍA 16.03.2016
EN LA ESTACIÓN DE TORREJÓN DE ARDOZ (MADRID)**

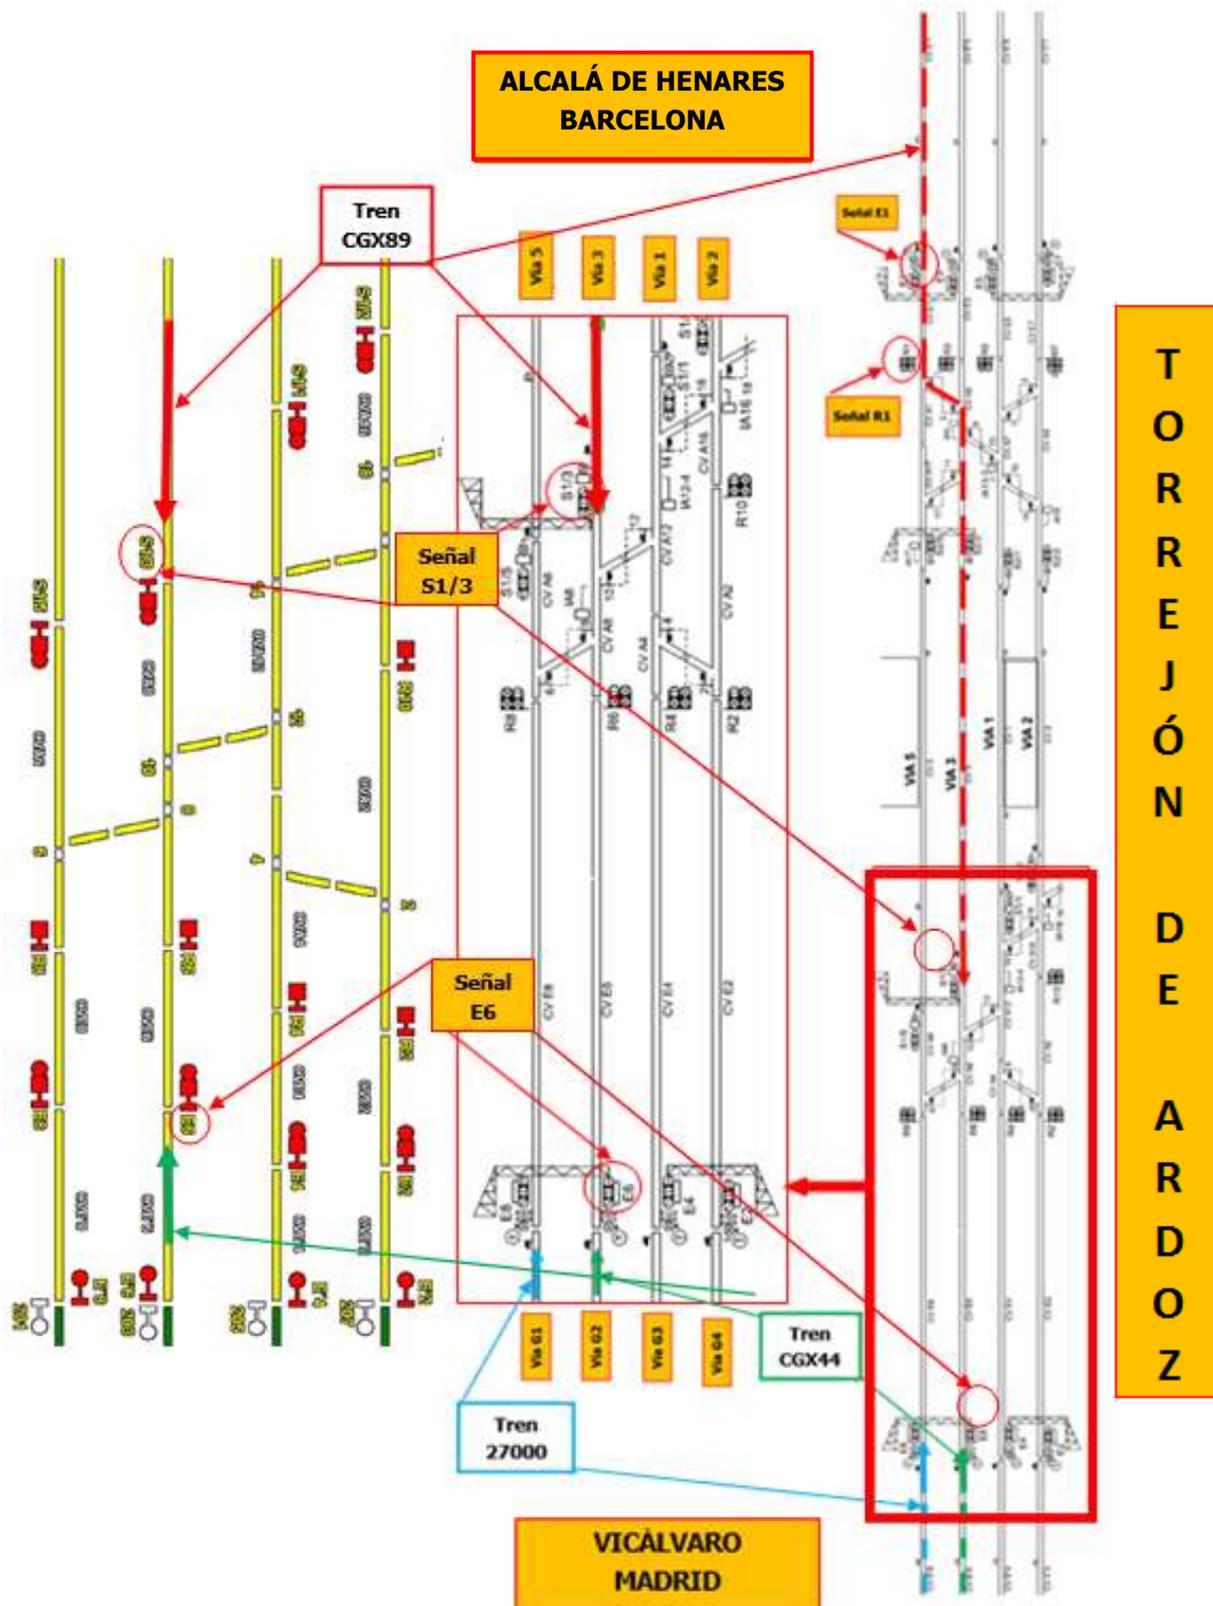
Croquis del lugar del incidente:

A las 08:37:05 horas en el tren CGX89 se produce la actuación del freno de emergencia del sistema ASFA, como consecuencia del rebase de la señal S1/3 (PK 22+554) en indicación de parada. A la misma hora el tren CGX44 circulando en sentido contrario por la misma vía, tras su paso por la señal avanzada E'6, circula aproximándose hacia la señal de entrada E6 que pasa a indicación de parada. Se produce conato de colisión.

El tren CGX89 se detiene (PK 22+508) a las 08:37:13 horas, tras recorrer 46 metros desde el rebase de la señal de salida S1/3 y el tren CGX44 se detuvo (PK 22+096) ante señal E6.

Las cabezas de los trenes quedan enfrentadas a una distancia de 412 metros.

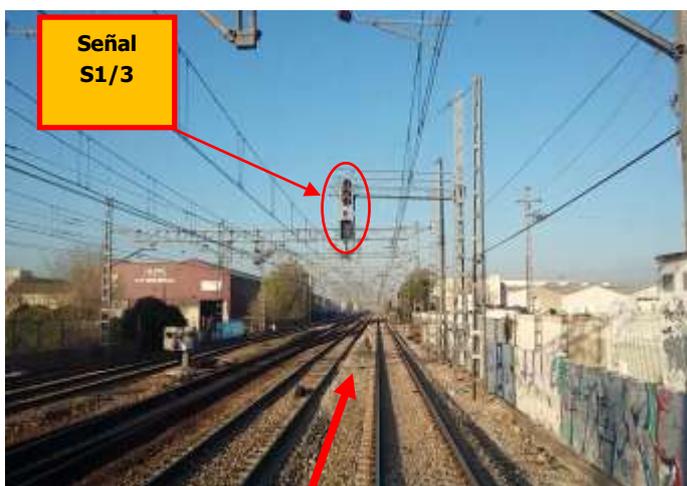
La señal de salida rebasada S1/3 (PK 22+554) es de tres focos, está situada sobre pescante y dispone de baliza de pie de señal. Su visibilidad es buena.

La señal de entrada E6 (PK 22+118) es alta y dispone de baliza previa y de pie de señal. Su visibilidad es buena.

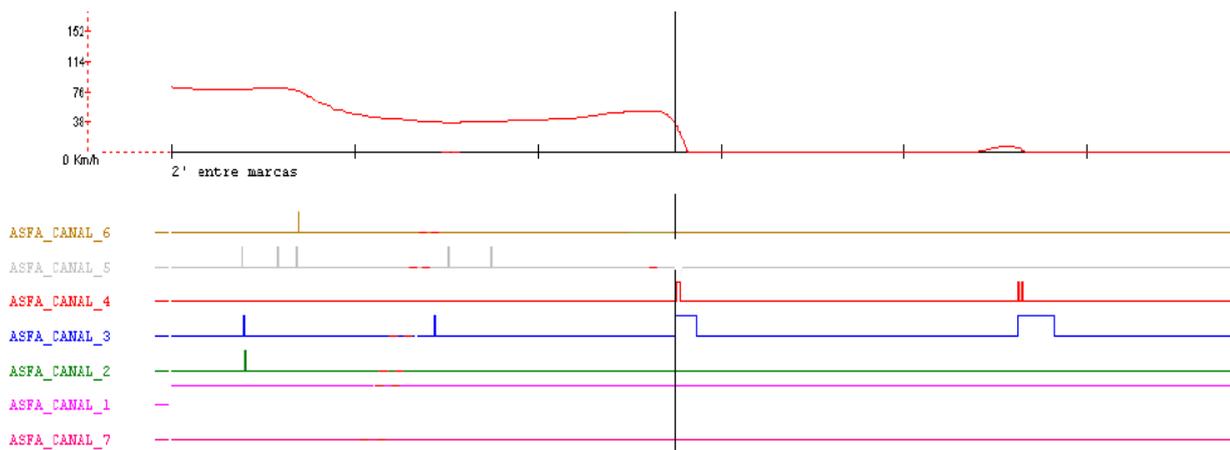
- A las 08:36:06 horas, circulando a 37 km/h, se produce la actuación del freno de emergencia del sistema ASFA, como consecuencia del rebase de señal S1/3 en indicación de parada, provocando la detención del tren a las 08:36:14, tiempo en el recorre 46 metros.

Se detecta un cierto desfase horario de unos 59 segundos de retraso del registrador de seguridad del tren respecto a la moviola del puesto de mando.

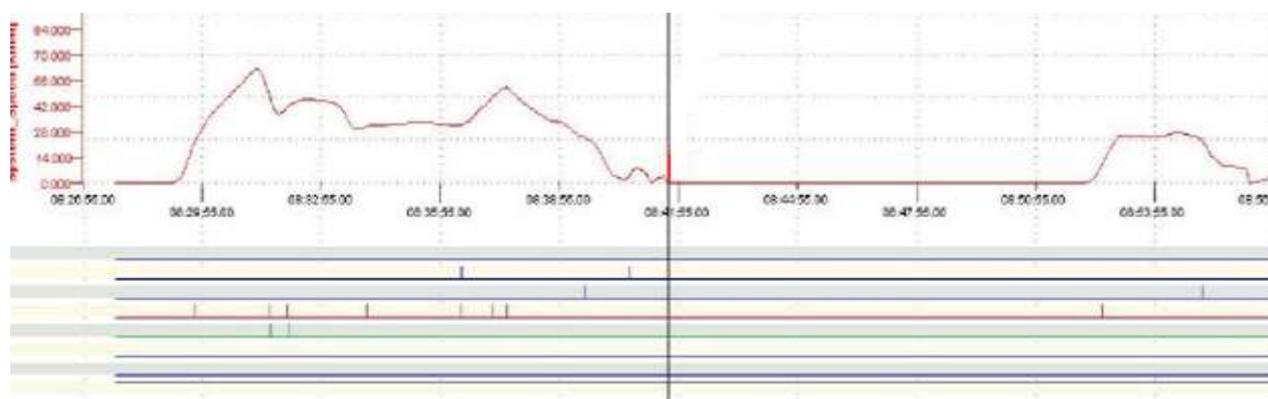
Del análisis del registrador de seguridad del tren CGX44 (locomotora UIC 9571033350238) se verifica que:

- El maquinista circulaba con el sistema ASFA conectado y funcionando con normalidad.
- A las 08:41:39 horas detuvo la marcha ante señal E6 [en indicación de parada].
- A las 08:52:02 horas inicia nuevamente la marcha [previa apertura de señal E6].
- A las 08:52:35 horas tras circular a 10 km/h y recorrer 21 metros desde el inicio de marcha, rebasa la baliza pie de señal E6 [en indicación de anuncio de parada].

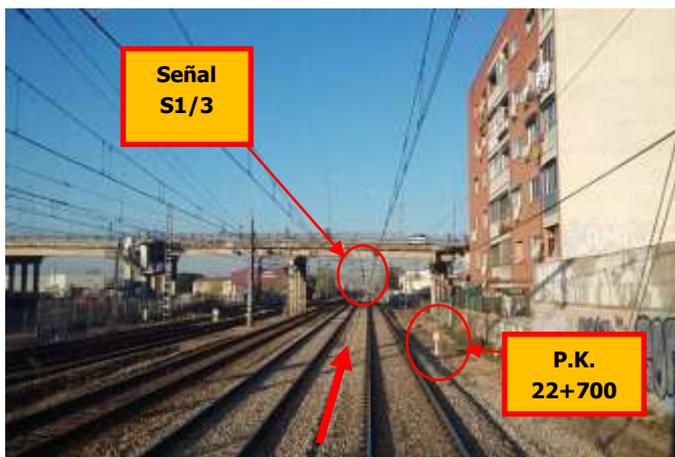
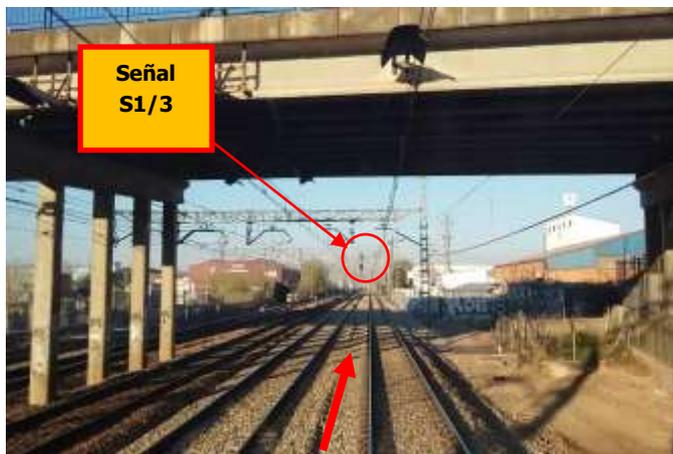
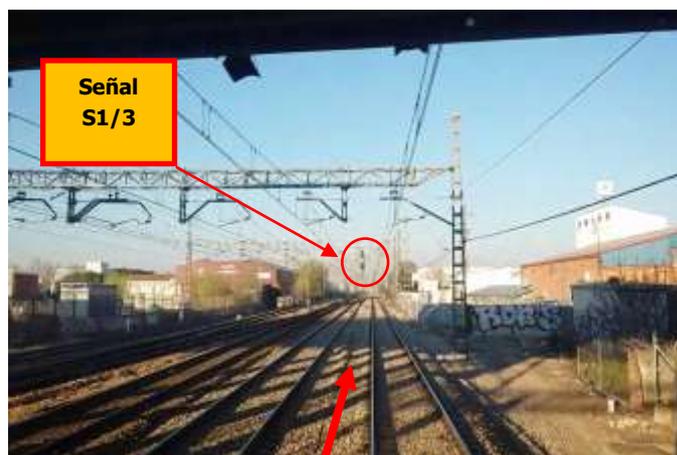
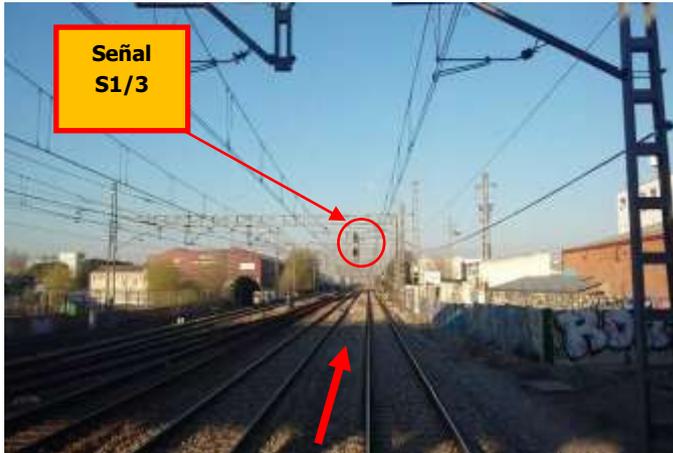
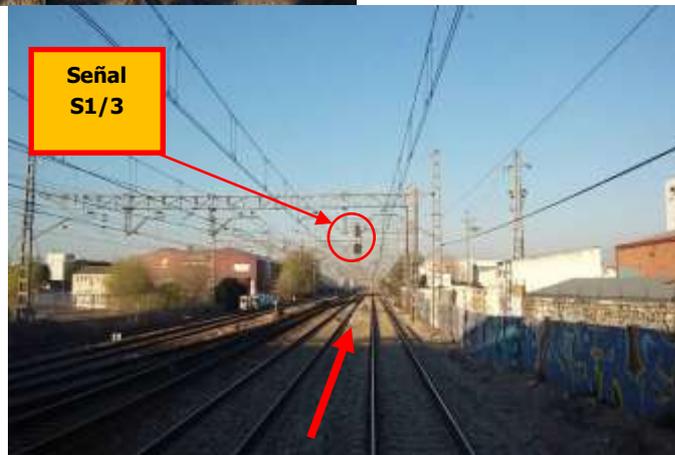
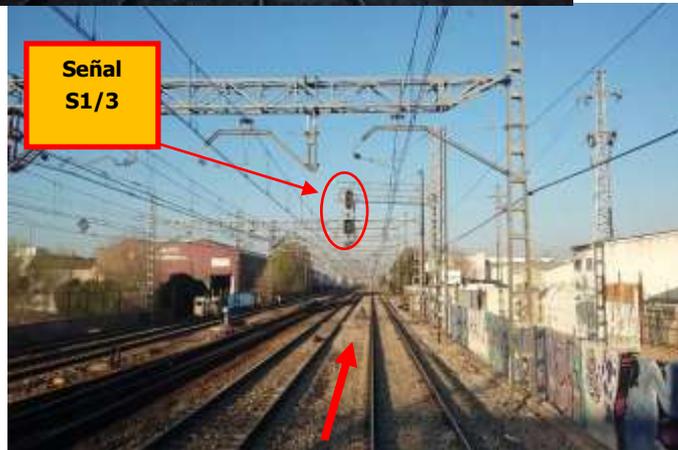
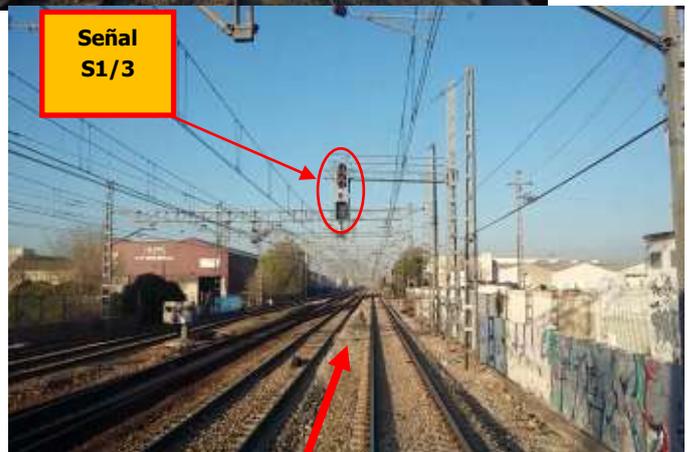
La visibilidad de la señal rebasada S1/3 (PK 22+554) es buena.

Las fotografías que aparecen seguidamente se tomaron el día 15/03/2017 a la misma hora, desde la cabina de un tren circulando por la misma vía y en un día soleado igual al del suceso, se verificó que la luz del sol incidía lateralmente y que a una distancia de 150 metros se distingue bien el color rojo de la señal.

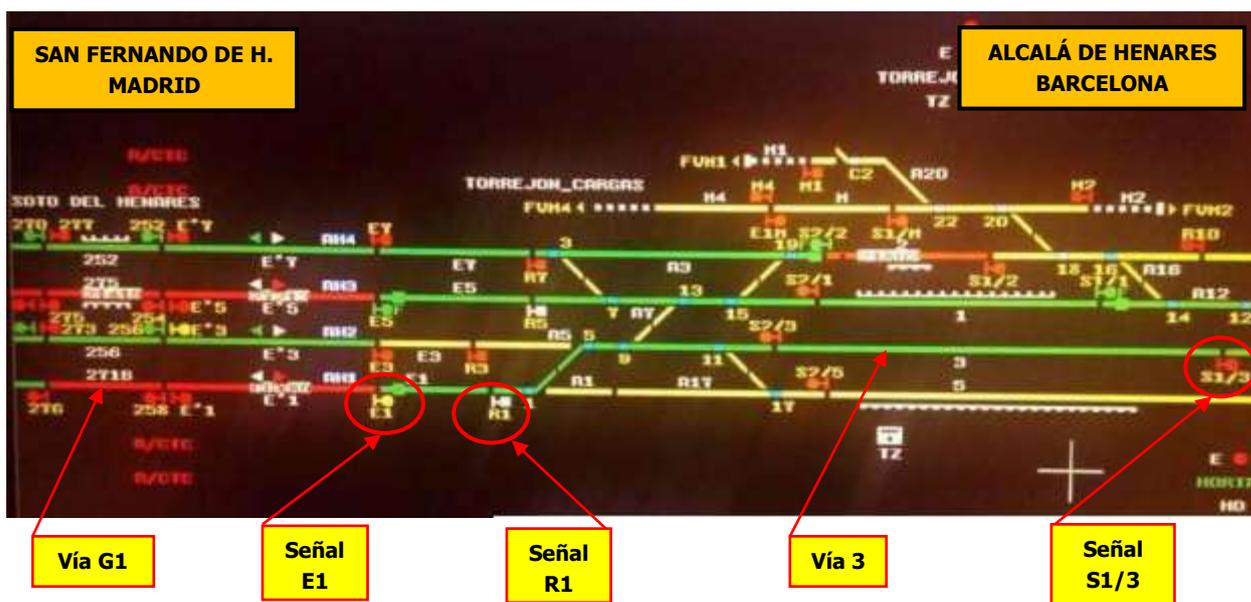
- A las 08:32:57 horas el tren CGX89 circula por el circuito de vía CVE´1 anterior a la señal E1, y con itinerario establecido a vía 3 de la estación. Las señales E1 y R1 están en indicación de anuncio de parada y la señal S1/3 está indicación de parada.

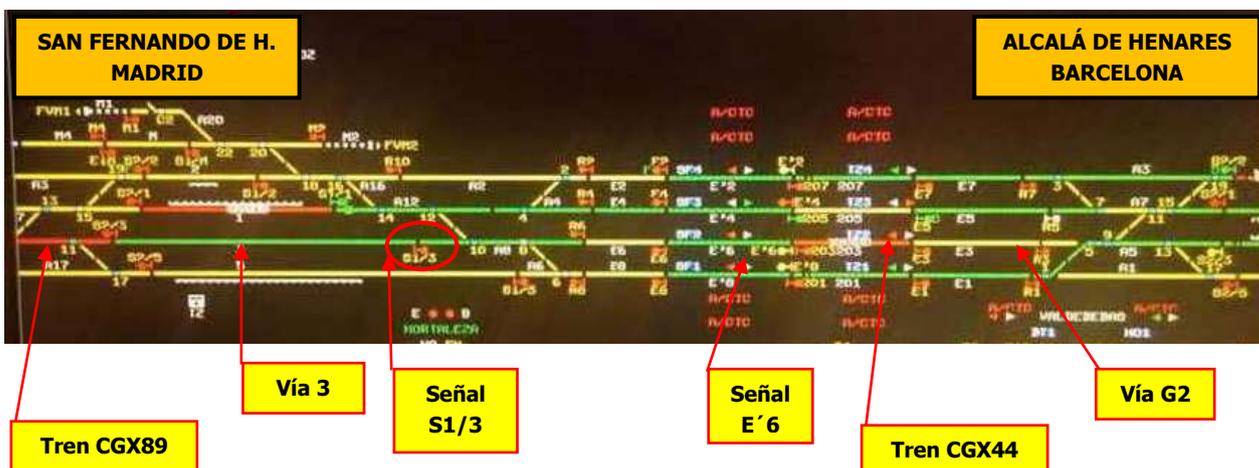
- A las 08:35:36 horas el tren CGX89, tras pasar por las señales E1 y R1, inicia su circulación por vía 3 de la estación y no ha ocupado el circuito de vía CV3 anterior a la señal S1/3 que sigue en indicación de parada. El tren CGX44 circula por la vía general G2 y está ocupando el circuito de vía anterior a la señal E´6 y ésta está en indicación de anuncio de parada. Los trenes circulan en sentido contrario y por la misma vía, pues la vía 3 de la estación se corresponde con la vía general G2.

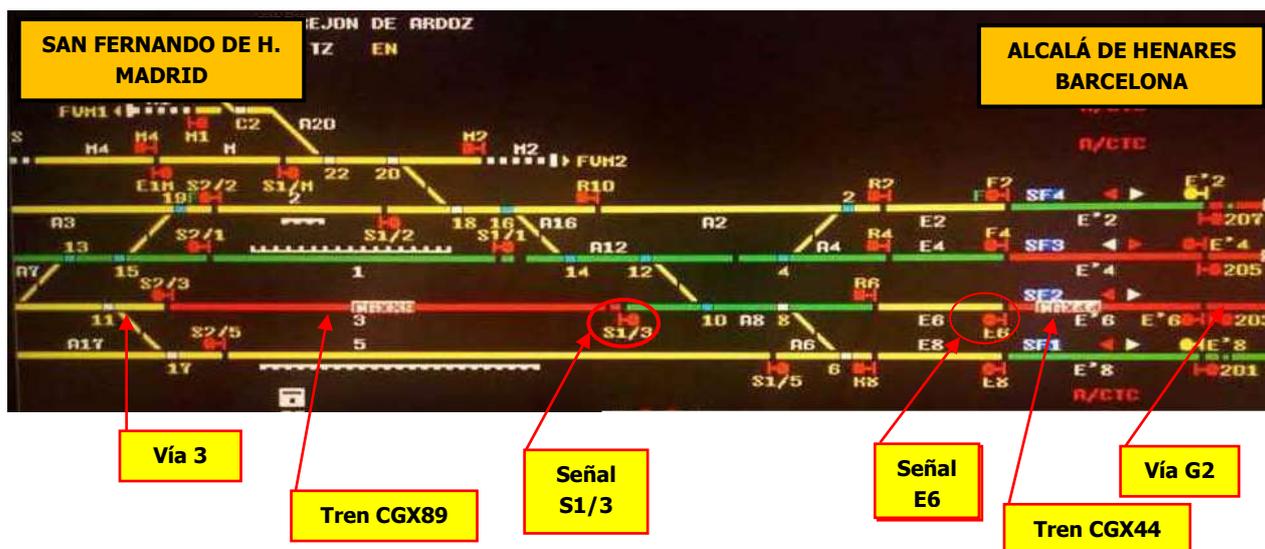
- A las 08:37:02 horas el tren CGX89 está ocupando el circuito de vía CV3 anterior a la señal S1/3 que sigue en indicación de parada. El tren CGX44 está ocupando el circuito de vía CV E´6 anterior a la señal E6 con ésta en indicación de parada.

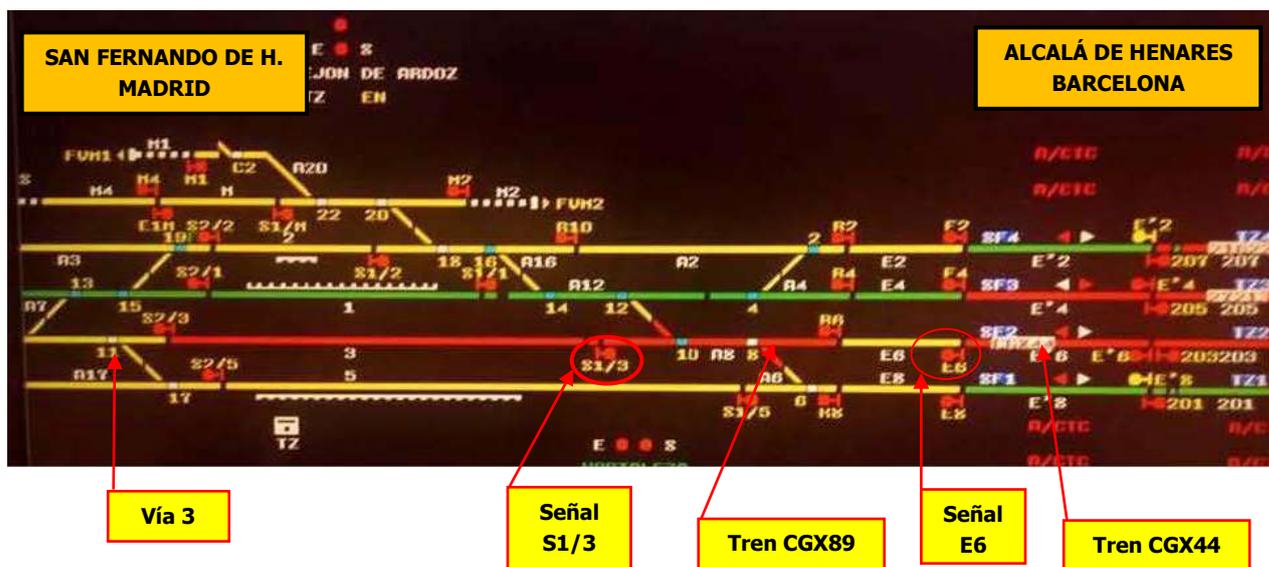
- A las 08:37:05 horas el tren CGX89 sigue ocupando el circuito de vía CV3 y ocupa el circuito de vía posterior a la señal S1/3 que sigue en indicación de parada. El tren CGX44 sigue ocupando el circuito de vía CV E´6 anterior a la señal E6 y ésta sigue en indicación de parada.
