*Investigación del incidente
nº 0011/2015 ocurrido el 17.02.2015*

Informe final de la CIAF

INFORME FINAL DE LA CIAF (IF)
SOBRE EL INCIDENTE FERROVIARIO Nº 0011/2015
OCURRIDO EL DÍA 17.02.2015
EN LA ESTACIÓN DE MADRID CHAMARTÍN (MADRID)

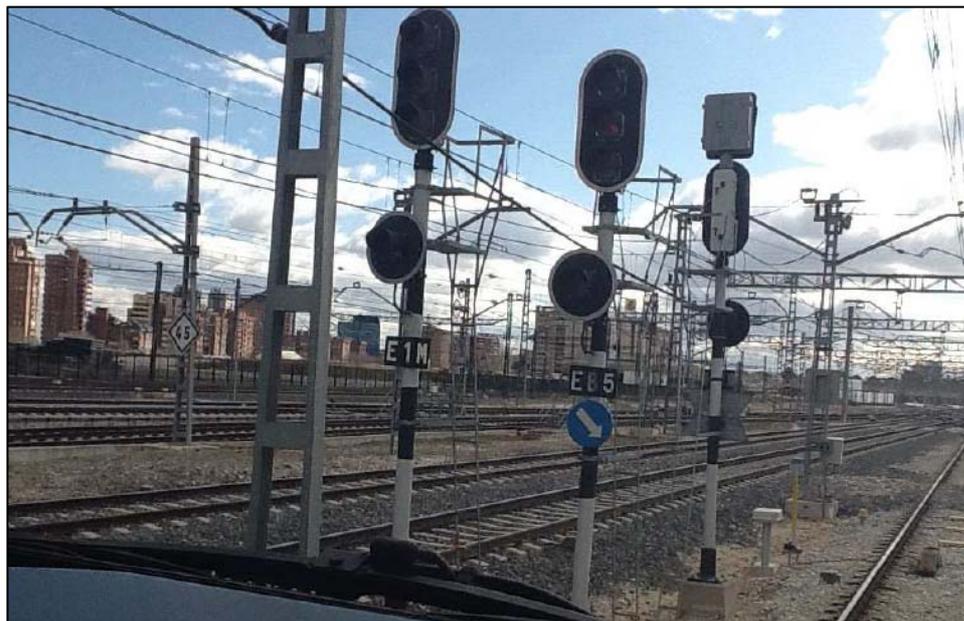
Vista de la señal de entrada EB5. (Fuente: Renfe Viajeros)

Señal EB5

Con fecha 24/02/2015 se realiza una visita conjunta Adif-Renfe Viajeros para comprobar la visibilidad de la señal EB5. Según el acta de la visita, con el vehículo detenido entre las 15:35 y 15:58 horas delante de la señal, verificaron que en momentos puntuales la luz incidía sobre el frontal del vehículo y éste reflejaba su color blanco sobre la óptica del foco blanco de la señal, lo que puede inducir a error y hacer pensar a los maquinistas que la señal presenta indicación de rebase autorizado.

La señal de entrada EB5 ha sido rebasada anteriormente en tres ocasiones por trenes de cercanías (el 22/10/2014, el 12/11/2014 y el 20/11/2014) y posteriormente a este suceso con fecha 27/02/2015 volvió a ser rebasada.

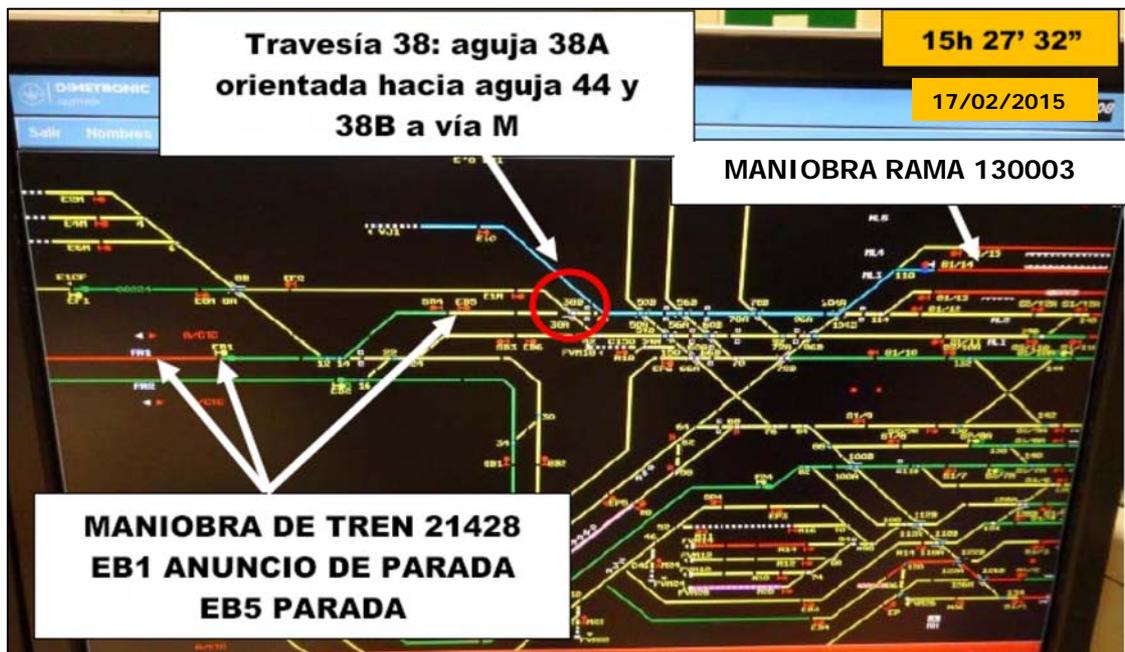
- A las 15:27:32 horas la maniobra para tren 21428 (material vacío UTs 907174461505 y 907174461596) se encuentra ante la señal EB1, estando ésta en indicación de anuncio de parada y la señal EB5 en parada. Por otro lado, la maniobra de la rama AVE 130003 se encuentra en la vía 14, estando la señal S1/14 en rebase autorizado.

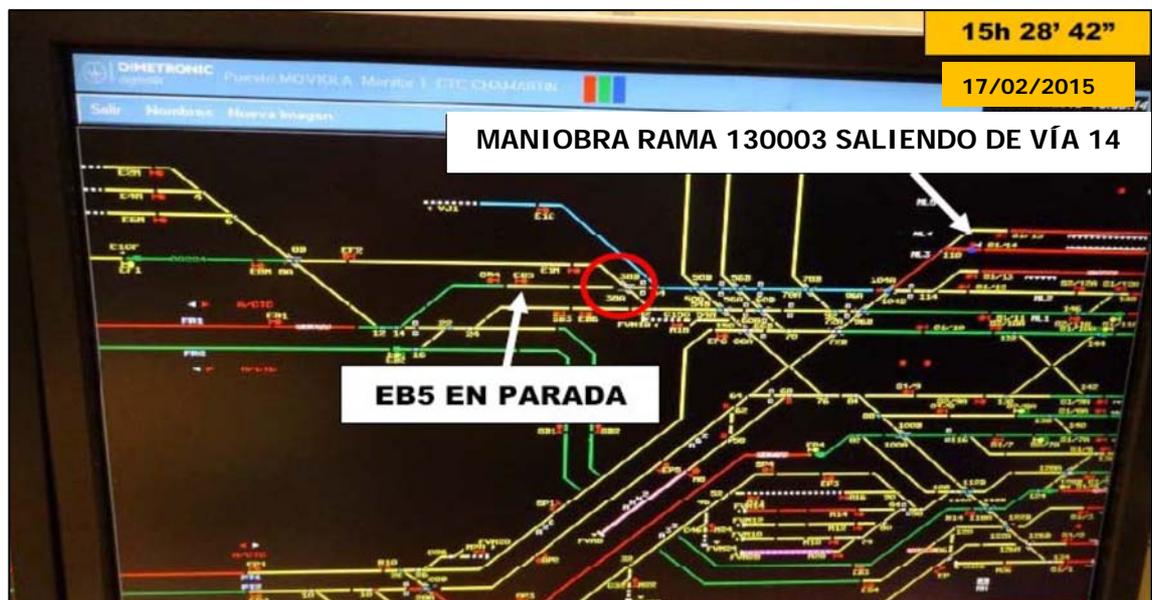
- A las 15:28:42 horas la maniobra para tren 21428 ha rebasado la señal EB1 y se dirige a la señal EB5, que permanece en indicación de parada. Por su parte, la maniobra de la rama AVE 130003 ha rebasado la señal S1/14 y se dirige hacia la travesía T104.

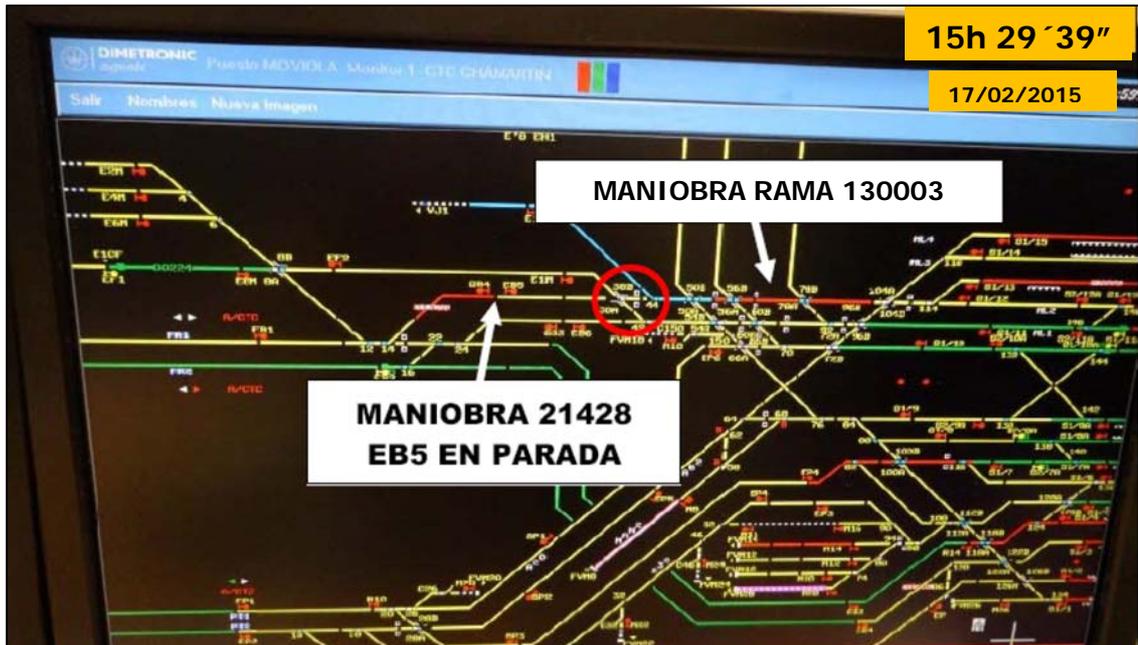
- A las 15:29:39 horas la maniobra para tren 21428 está ocupando el circuito de vía A12, anterior a la señal EB5 que permanece en parada. La maniobra de la rama AVE 130003 está ocupando los circuitos de vía T78 y T56 y aproximándose a la travesía T50. En la travesía T38 la aguja 38a está a posición invertida.

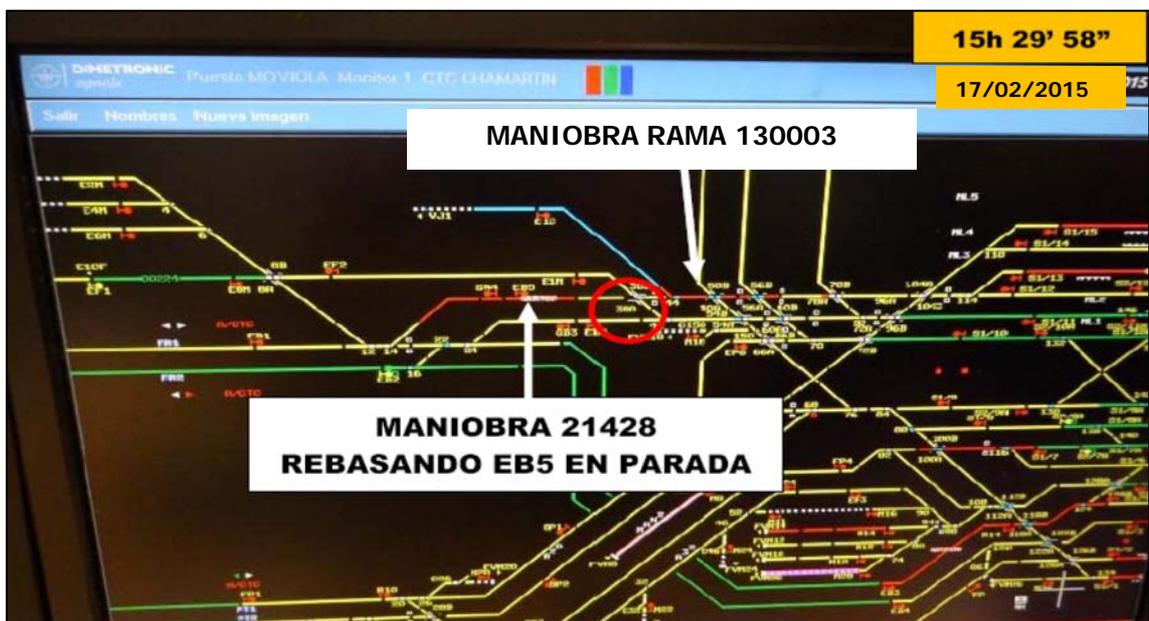
- A las 15:29:58 horas se produce la ocupación intempestiva del circuito de vía 4B por parte de la maniobra para tren 21428 al rebasar éste de forma indebida la señal EB5, que sigue en indicación de parada, y está ocupando los circuitos de vía A12 y 4B. La maniobra de la rama AVE 130003 está ocupando el circuito de vía 44, teniendo el itinerario establecido hacia la vía VJ1.

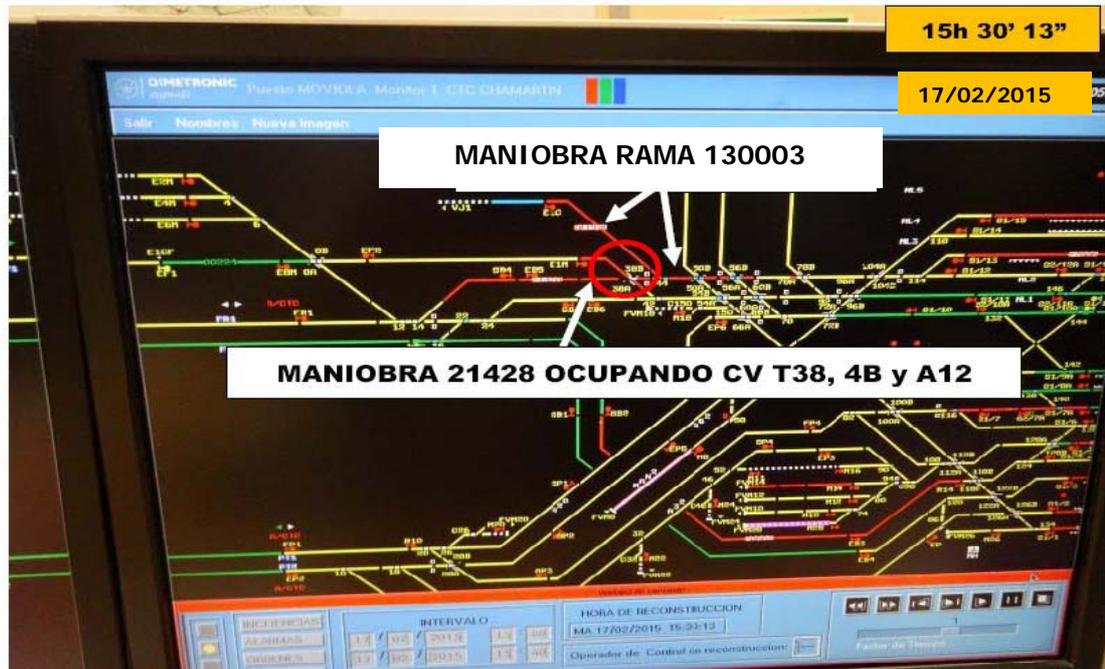
- A las 15:30:13 horas la maniobra para tren 21428 sigue ocupando los circuitos de vía A12 y 4B y ocupa el T38. La señal EB5 sigue en indicación de parada. La maniobra de la rama AVE 130003 está ocupando el circuito de vía 44 y E1C, teniendo el itinerario establecido hacia la vía VJ1.
