MINISTERIO DE FOMENTO	SUBSECRETARÍA	<i>Investigación del incidente nº 0036/2016 ocurrido el 18.07.2016</i>
		COMISIÓN DE INVESTIGACIÓN DE ACCIDENTES FERROVIARIOS	<i>Informe final de la CIAF</i>

**INFORME FINAL DE LA CIAF (IFC)
 SOBRE EL INCIDENTE FERROVIARIO Nº 0036/2016
 OCURRIDO EL DÍA 18.07.2016 EN LA
 ESTACIÓN DE BOÑAR (LEÓN).**

Día / Hora: 18.07.2016 / 08:28
 Lugar: Estación de Boñar (p.k. 30+184).
 Línea: 790 La Asunción Universidad-Aranguren (RAM)
 Tramo: Boñar-Cistierna
 Municipio: Boñar
 Provincia: León

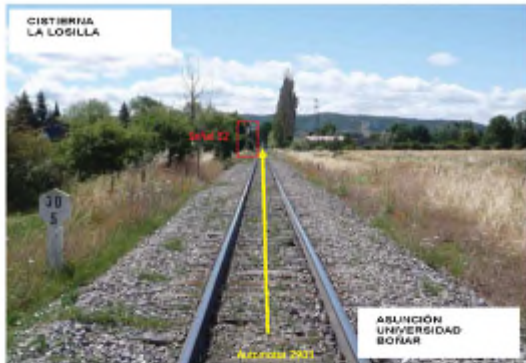
Recorrido de la maniobra 2903. Al fondo se aprecia la señal E2 límite de maniobras

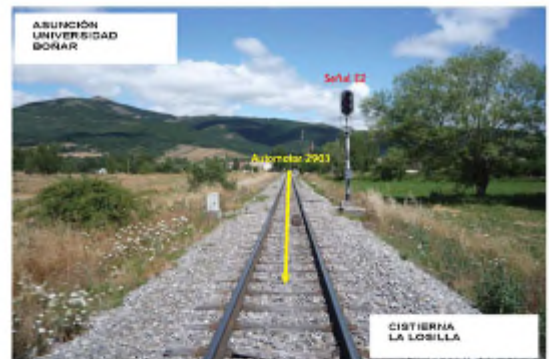
Sobre las 08:06 horas la maniobra UT 2903 queda detenida en plena vía habiendo sobrepasado el límite de maniobras (E2) en unos 50 metros. La UT 2903 quedó inmovilizada e inútil por avería en la tubería de freno de la seta de urgencia.

Aproximación de la maniobra 2903, rebasando la señal E2 en dirección a La Losilla.

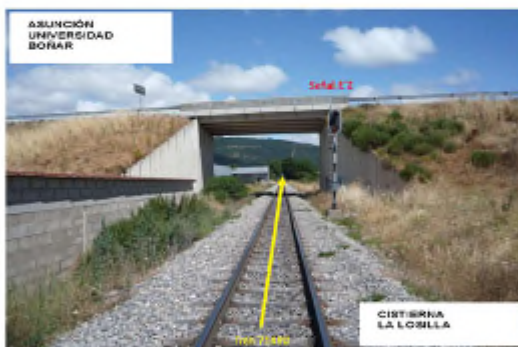
Recorrido del tren 71490 una vez efectuada su salida de La Losilla en dirección a Boñar acercándose a la señal avanzada de Boñar E'2. En esos momentos ya se estaba aplicando el freno de servicio para proceder a la detención del tren.

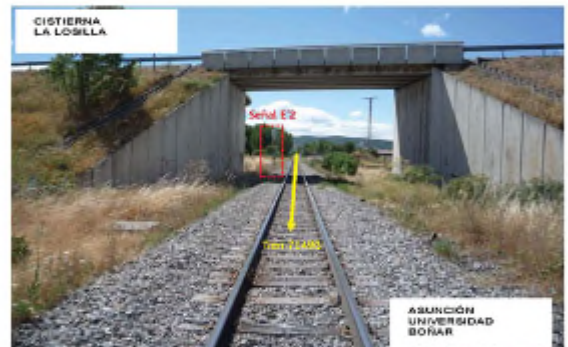
Aproximación del tren 71490 hacia la maniobra 2903 que se encontraba inutilizada en la vía, y había sido vista por el maquinista del tren 71490. Al paso por la señal avanzada E'2 el tren circulaba decelerando a 19 km/h, aproximándose a su punto de detención.

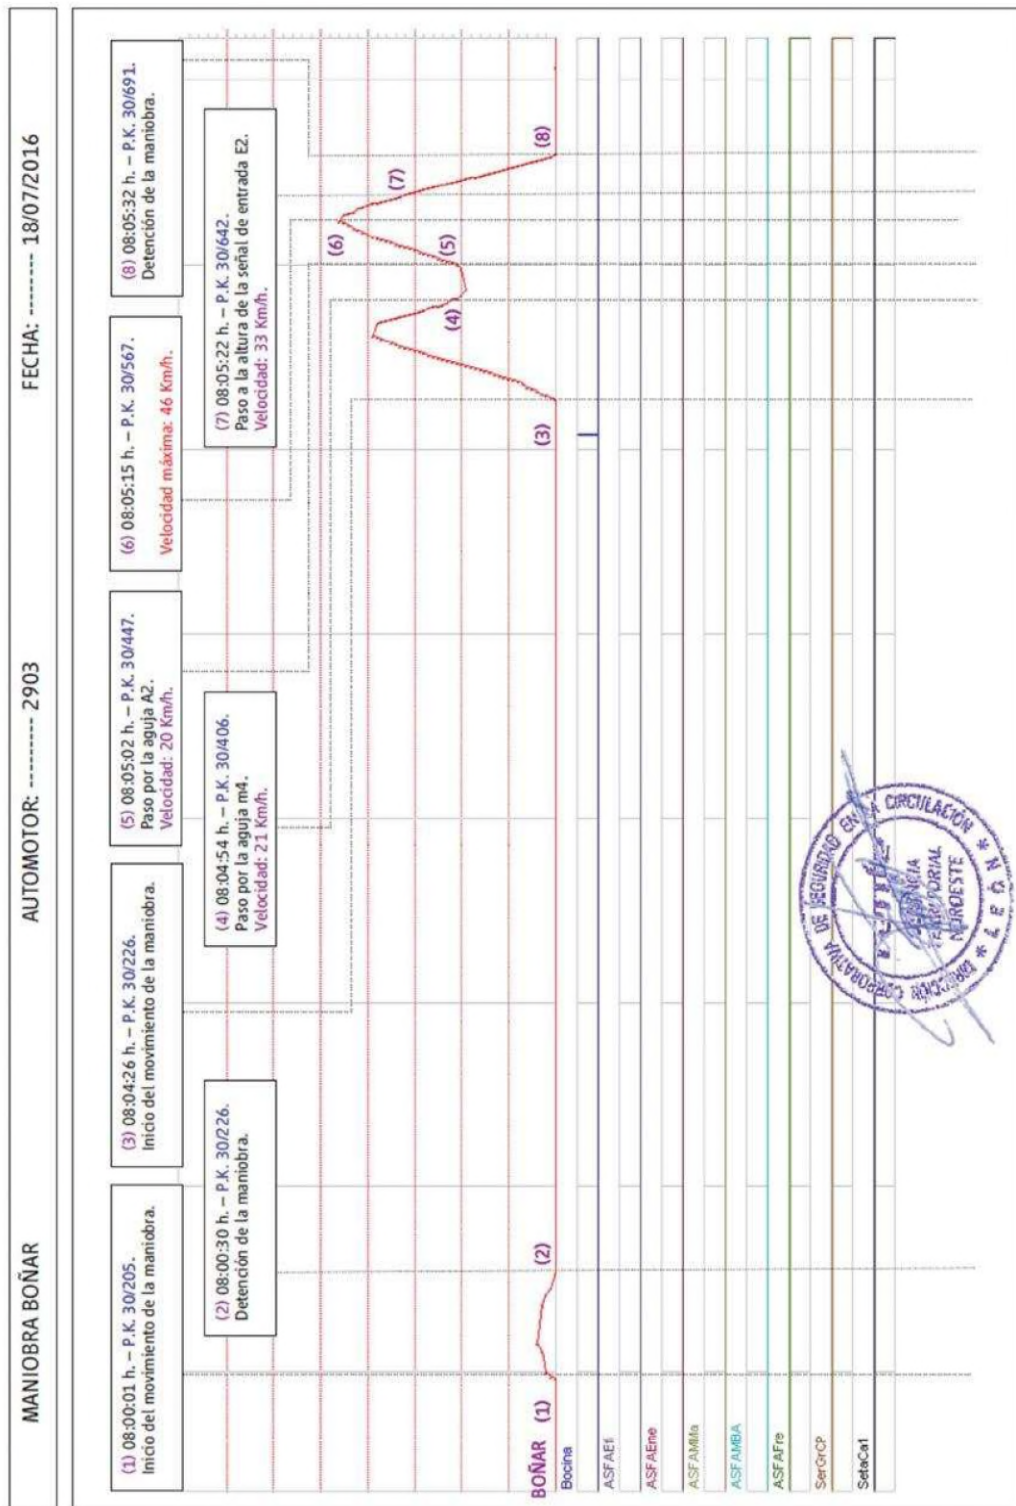
Datos del registrador ORION del automotor 2903 (maniobra en Boñar). Las horas que aparecen en el cuadro se deben corregir añadiéndolas 70 segundos para adaptarlas a la hora oficial. (Fuente Renfe Operadora).

El domingo 17 de julio de 2016 (el día anterior al incidente) la UT 2903 quedó apartada en la vía 2 de la estación de Boñar por avería. La avería consistía en problemas en la regulación del motor diésel como consecuencia de la rotura del manguito del turbo.

El día del incidente, tras producirse la detención por aplicación de la seta de urgencia por parte del jefe de maquinistas al realizar una prueba de motor con dicha unidad, se produjo la inmovilización de la UT 2903 en plena vía, al fallar el manguito de la tubería de admisión del cuerpo de la seta de emergencia, como consta en la orden de trabajo 281001 llevada a cabo el día 18 de julio de 2016.

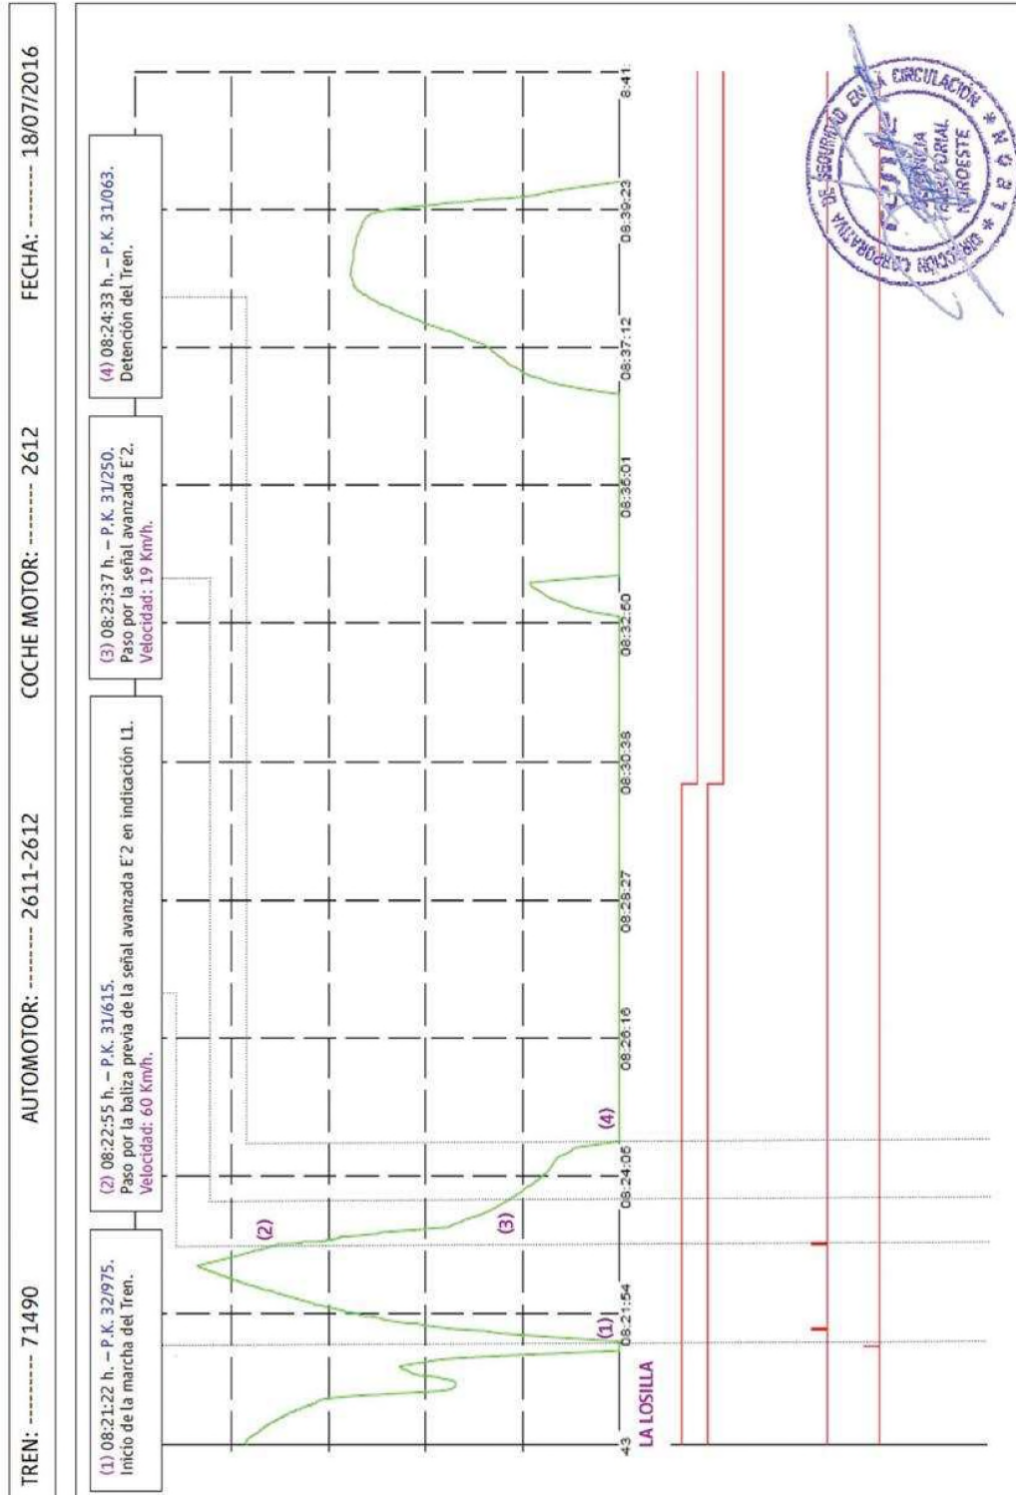
Datos del registrador SETELSA del coche motor 2612 del tren 71490. Las horas que aparecen en el cuadro se deben corregir añadiéndolas 244 segundos para adaptarlas a la hora oficial. (Fuente Renfe Operadora).
