COMISIÓN DE INVESTIGACIÓN  
DE ACCIDENTES FERROVIARIOS

***Informe final de la CIAF***

**INFORME FINAL DE LA CIAF (IF)  
SOBRE EL ACCIDENTE FERROVIARIO Nº 0061/2014  
OCURRIDO EL DÍA 18.11.2014  
EN LA VÍA "EV" DE TARRAGONA CLASSIFICACIÓ (TARRAGONA)**

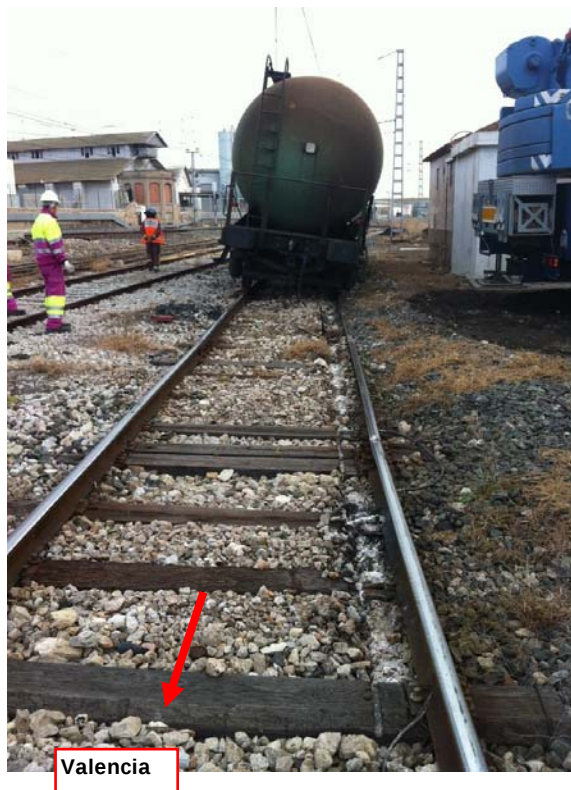
Zona del descarrilamiento (Fuente: Transfesa Rail)

También se realizó, en la zona anterior y posterior de la vía afectada por el descarrilamiento, una inspección visual *in situ*. En ésta se constató el mal estado de los carriles, las traviesas, las sujeciones y las bridas. Los carriles son de 45 kg/m, las traviesas de madera con sujeción rígida. Existen fisuras en carril y traviesas, y sujeciones que no dan su par de apriete. Los aparatos de vía son de 45 kg/m y parte de ellos con fuertes desgastes. El balasto está contaminado y su estado de degradación dificulta los trabajos de mantenimiento.

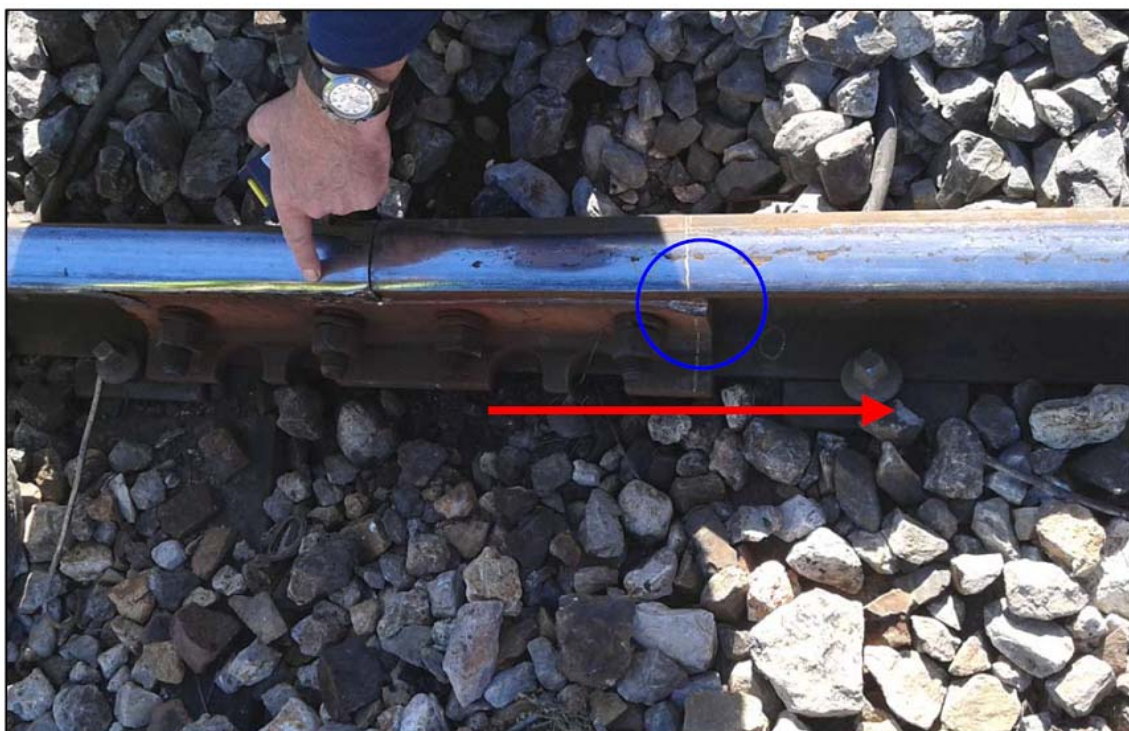
*Vista del punto "0". Fuente Adif.*

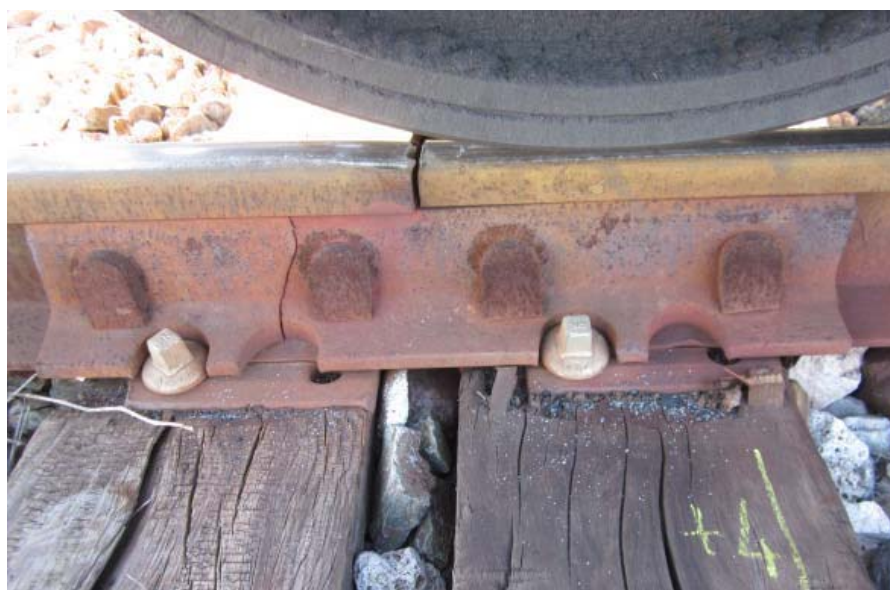
Fisura en la brida interna del hilo izquierdo en el + 4.

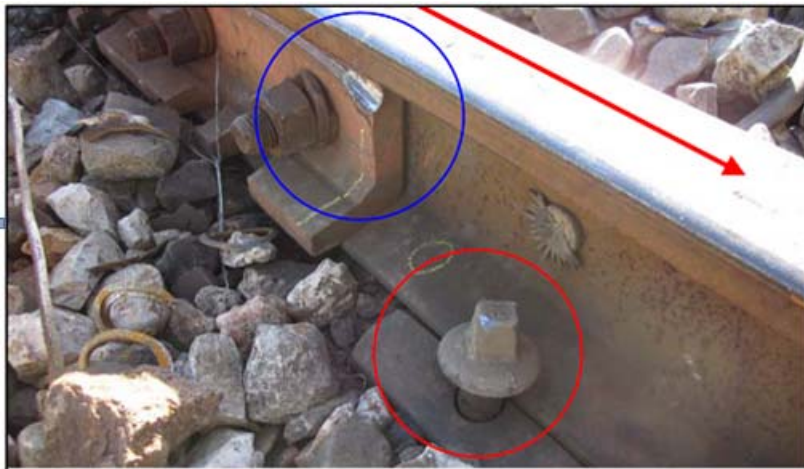
Vista del punto "0" hilo izquierdo. Tirafondos sin apriete.

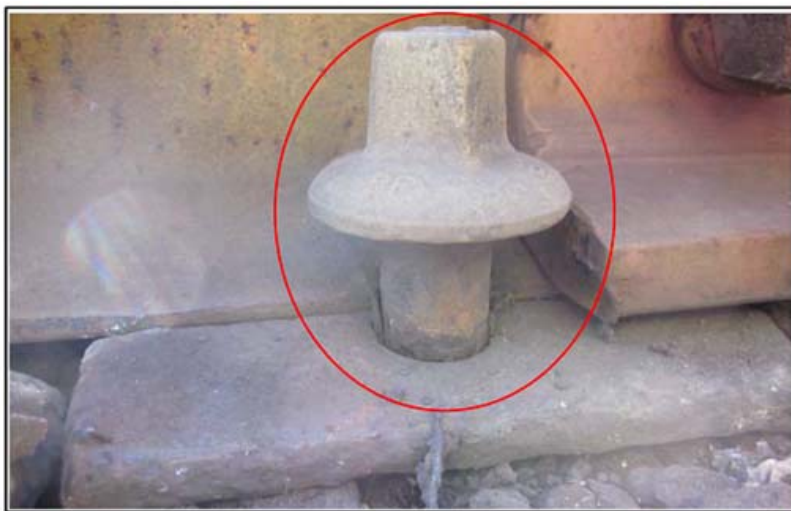
Cara interna de una brida situada a poca distancia del punto "0".

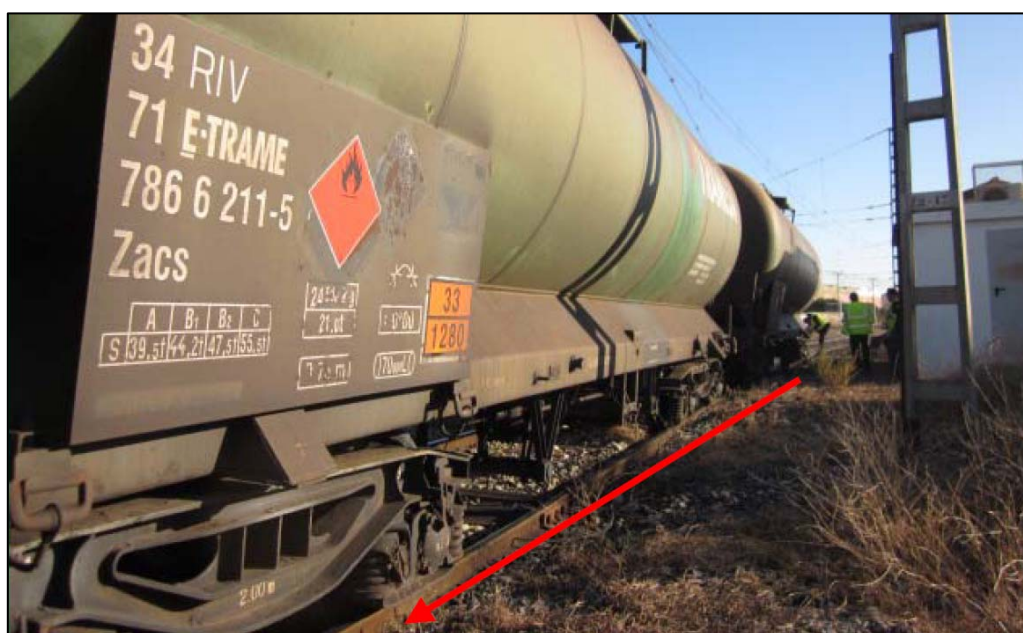
Ninguno de los vagones descarrilados presentaba fugas del producto que trasportaba, ni deformaciones en la estructura del mismo.

*Vista de los vagones 4º y 5º descarrilados (lado izquierdo según el sentido de la marcha)  
(Fuente: Adif)*

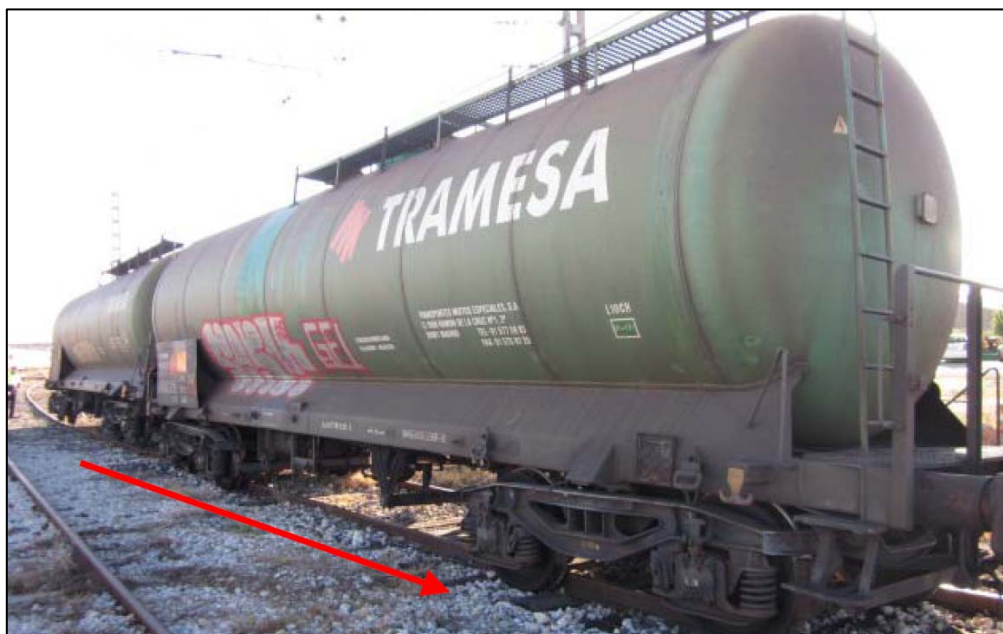
*Vista de los vagones 4º y 5º descarrilados (lado derecho según el sentido de la marcha)  
(Fuente: Adif).*
