COMISIÓN DE INVESTIGACIÓN  
DE ACCIDENTES FERROVIARIOS

*Investigación del accidente  
nº 0058/2015 ocurrido el 20.11.2015*

***Informe final de la CIAF***

**INFORME FINAL DE LA CIAF (IF)  
SOBRE EL ACCIDENTE FERROVIARIO Nº 0058/2015  
OCURRIDO EL DÍA 20.11.2015  
ENTRE LAS ESTACIONES DE PALENCIA Y DE MONZÓN DE CAMPOS (PALENCIA)**

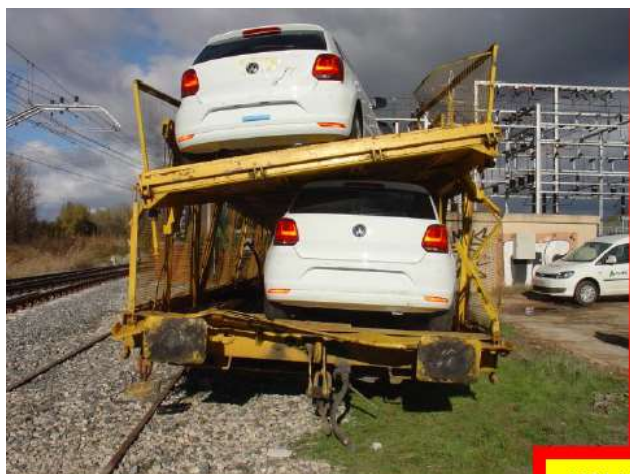
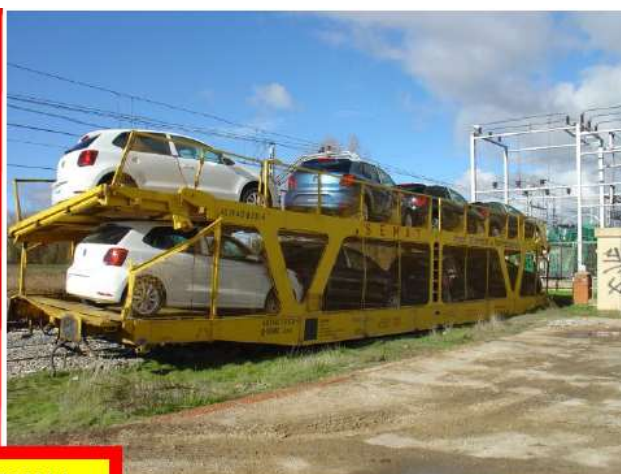
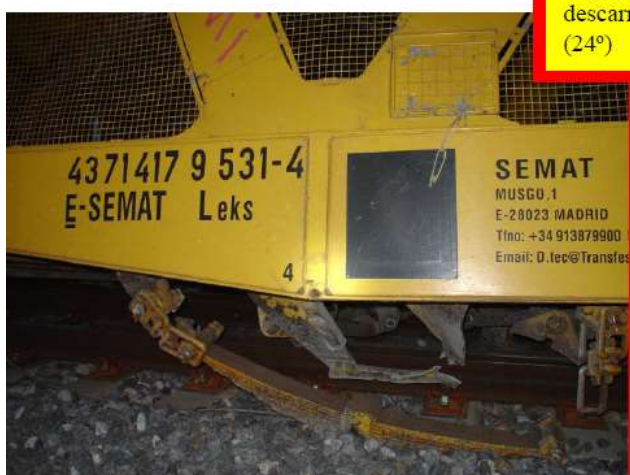
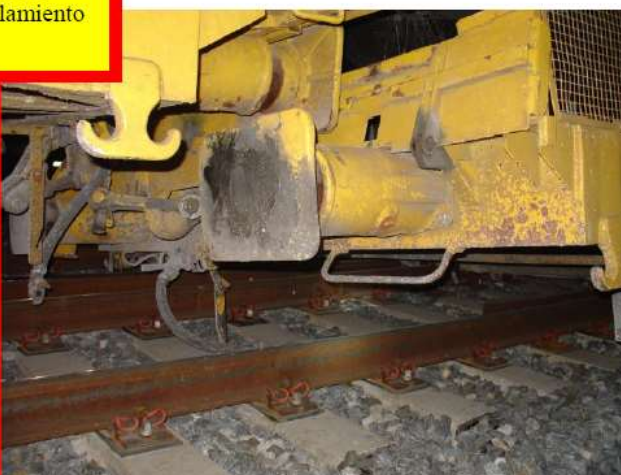
Material rodante: los vagones 437141795447 (23º) y 437141797997 (25º) sufrieron daños en los elementos de choque-tracción, freno y rodadura, en las plataformas y en sus protecciones laterales. Cada uno de los vagones circulaba cargado con 8 vehículos Volkswagen Polo, 4 en su parte inferior y otros 4 en la superior, que sufrieron daños de diversa consideración. El vagón 437141795314 (24º) resultó para desguace

437141795314  
Vagón inicio  
descarrilamiento  
(24º)

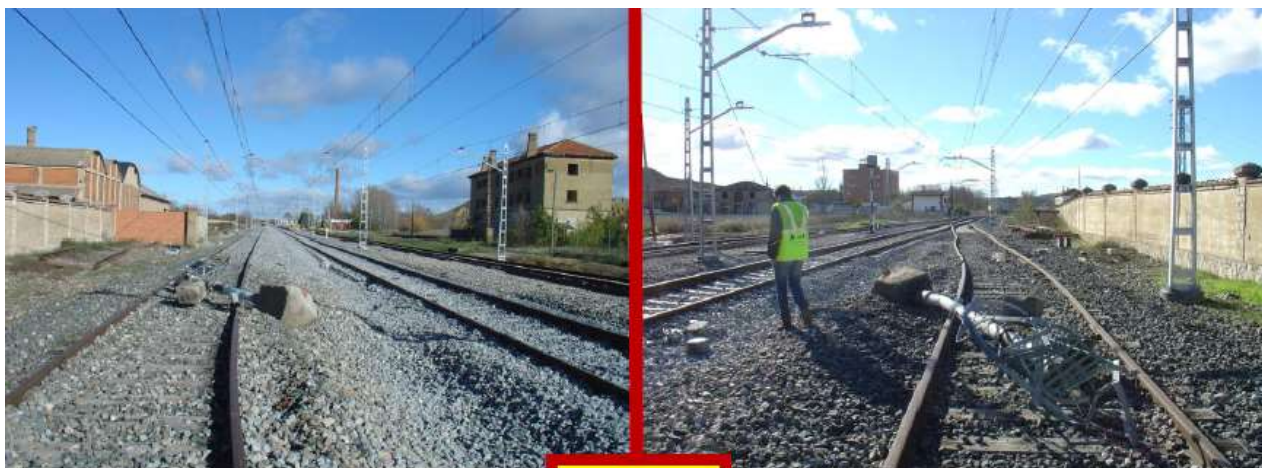
Infraestructura: se producen daños (carril, traviesas, cruzamiento, contracarril) en los desvíos 1, 3 y 4 y señales S2/1 y S1/3 de la estación. También resulta dañada la rodadura de los PN existentes en los PK 304+966, 306+595 y 308+902 y señales S2/1 y S1/3.

Daños  
Infraestructura  
Señales

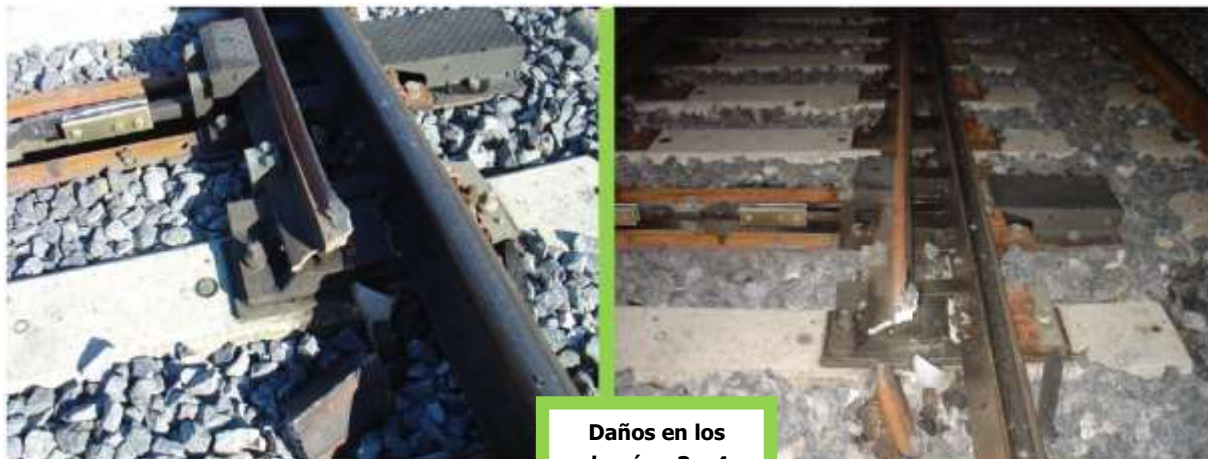
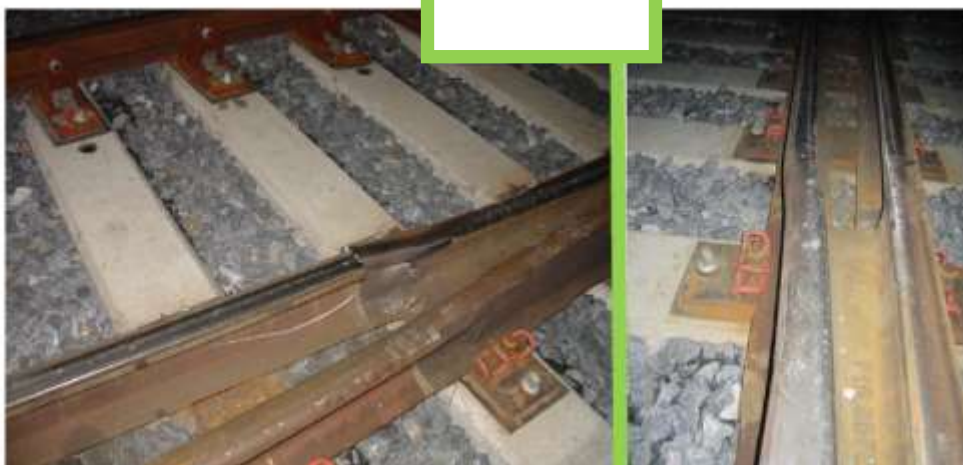
**Daños en los  
desvíos 3 y 4**

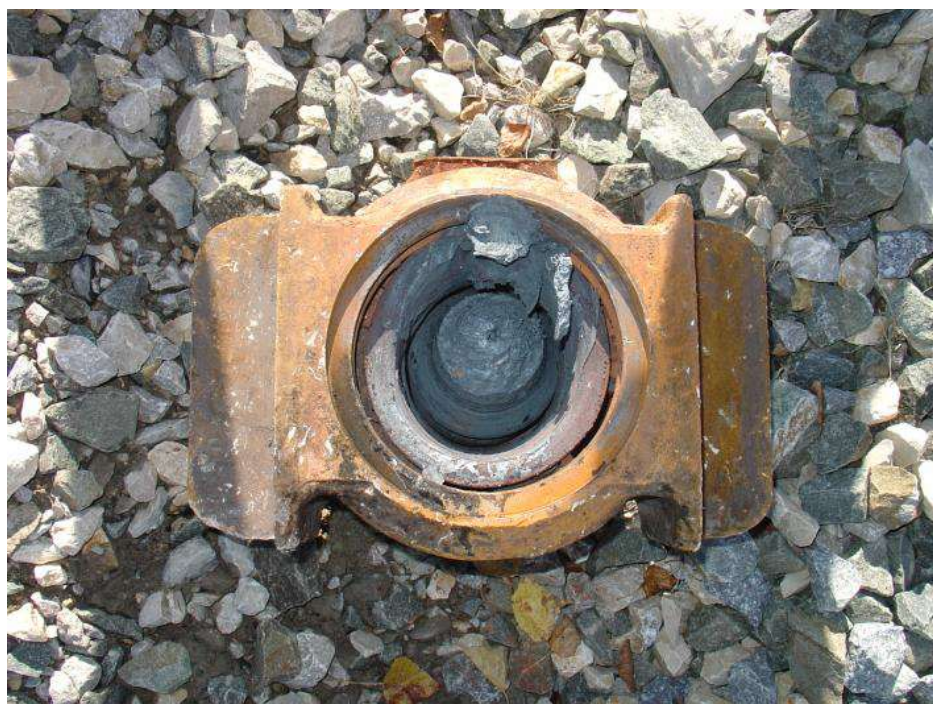
Caja de grasa derecha del 2º eje del vagón 24 (437141795314) con parte de la mangueta del eje.

En el PK 303/340, distante unos 280 kilómetros del mencionado DEC, se localizó la caja de grasa desprendida correspondiente a la rueda derecha del segundo eje del vagón 24º (437141795314), en el sentido de la marcha del tren, por lo que es en ese recorrido donde la caja de grasa sufre el deterioro.

El descarrilamiento se produce por fallo técnico del material móvil, al producirse un aumento de la temperatura en la caja de grasa, por posible agarrotamiento del rodamiento de la rueda derecha del segundo eje del vagón situado en el vigésimo cuarto lugar de la composición, según el sentido de la marcha, que desgasta la mangueta hasta su rotura y, posteriormente, se produce el desprendimiento de la caja de grasa fundida con la parte fraccionada de la mangueta.

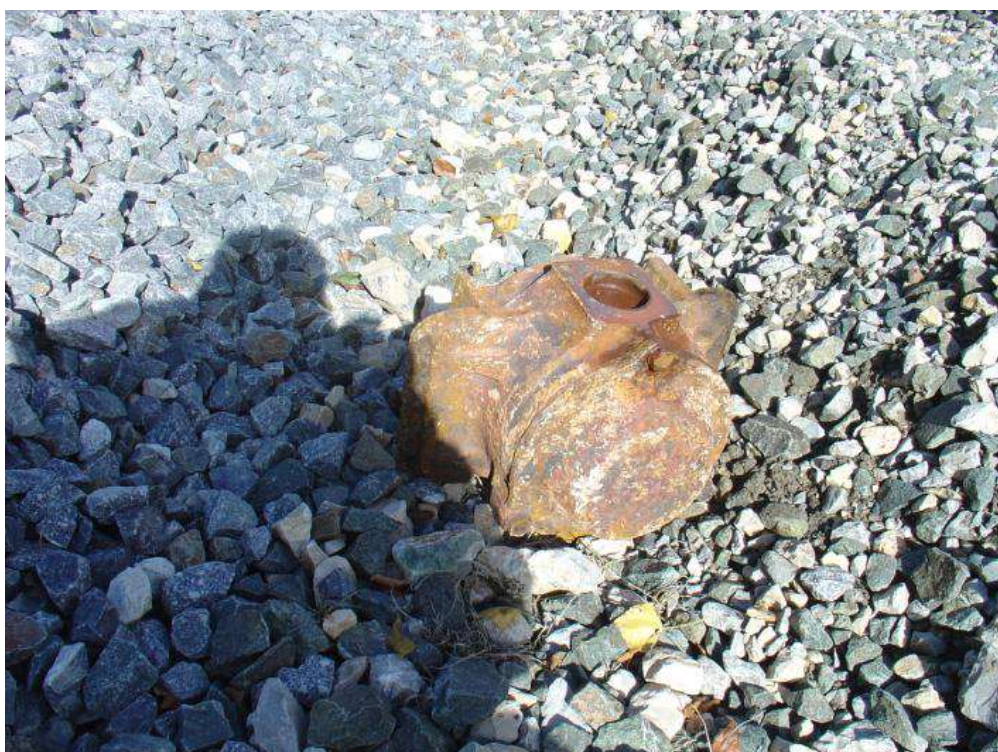
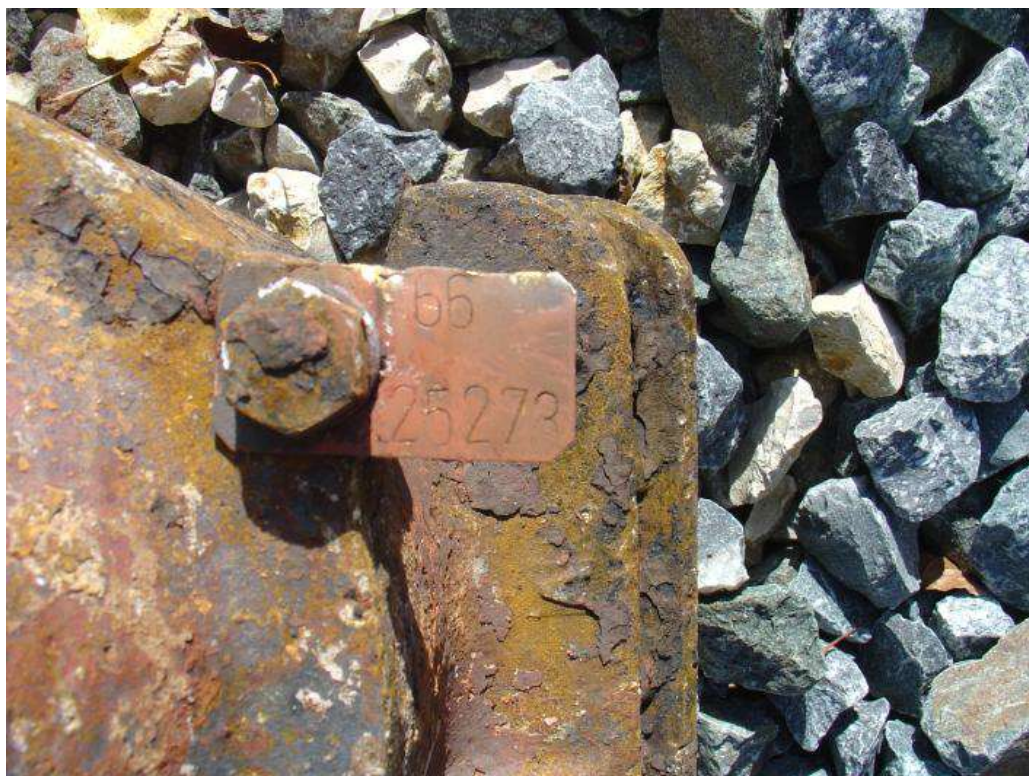
Eje 2º del vagón 24 (437141795314)

Tras el accidente se realizaron medidas de los parámetros de rodadura del eje 1º del vagón 24º que inició el descarrilamiento, siendo los resultados conforme a norma. Las correspondientes al 2º eje de este mismo vagón, fueron imposibles de tomar debido a su estado. En la inspección realizada de los otros dos vagones descarrilados no se detectó la existencia de ningún defecto que no fuese consecuencia del descarrilamiento.
