| | <b>MINISTERIO<br/>DE FOMENTO</b> | SUBSECRETARÍA | <i>Investigación del incidente<br/>nº 0040/2017 ocurrido el 21.08.2017</i> |
| | | COMISIÓN DE INVESTIGACIÓN<br>DE ACCIDENTES FERROVIARIOS | <b><i>Informe final de la CIAF</i></b> |

INFORME FINAL DE LA CIAF (IF)  
SOBRE EL INCIDENTE FERROVIARIO Nº 0040/2017  
OCURRIDO EL DÍA 21.08.2017 EN LA  
ESTACIÓN DE LLEIDA-PIRINEUS (LLEIDA).

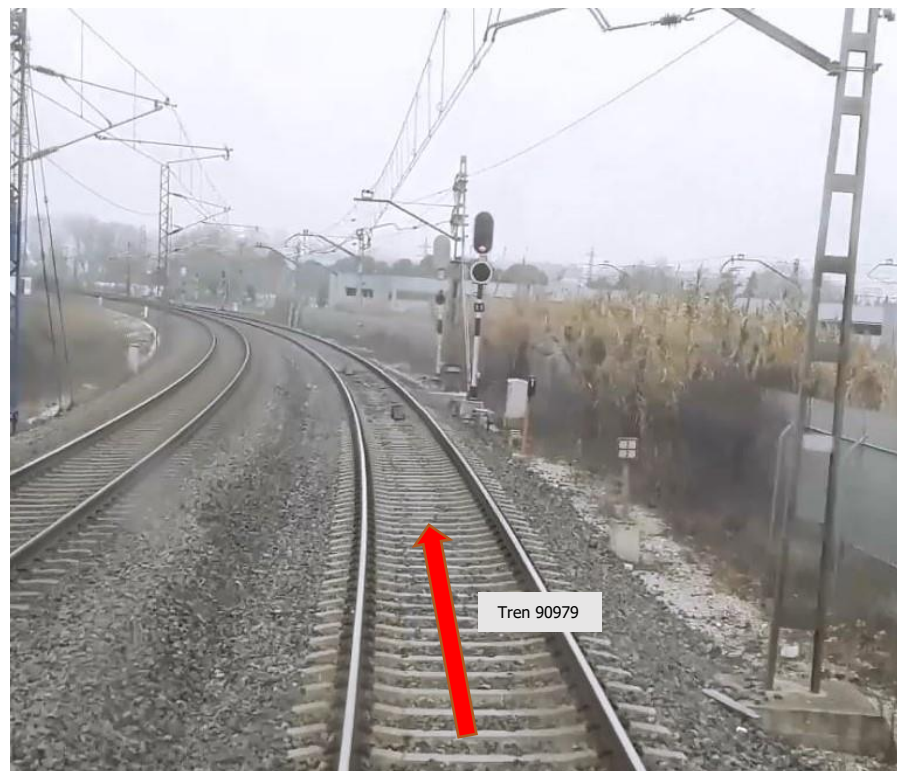
La señal de entrada nº11 se encuentra situada en un tramo de vía curvo de unos 2900 metros con un radio de 870 metros y centro a la izquierda según el sentido de circulación del tren 90979.

Señal nº 11 de entrada de la estación de Lleida-Pirineus. En el momento del suceso ordenaba parada. Fuente Adif.

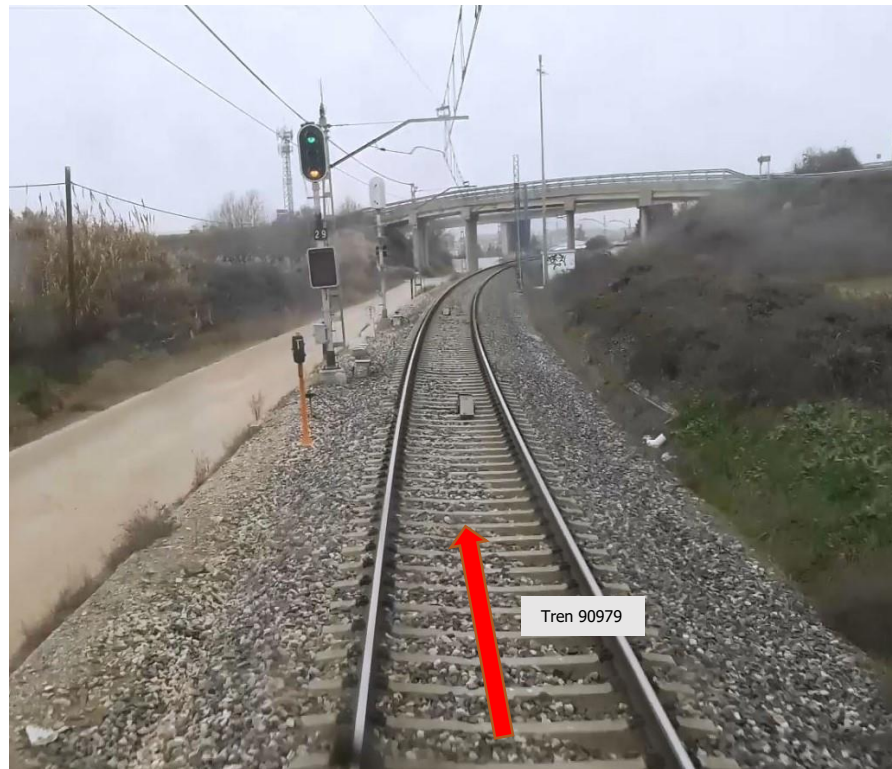
Estas dos señales están separadas 2037 metros. Cuando la señal nº 11 indica parada la nº 29 indica anuncio de parada, siempre que esté libre el circuito de vía que protege, siendo esta la situación habitual. Ambas disponen de buena visibilidad.

Señal nº 29 avanzada de la estación de Lleida-Pirineus. En el momento del suceso ordenaba parada. Fuente Adif.

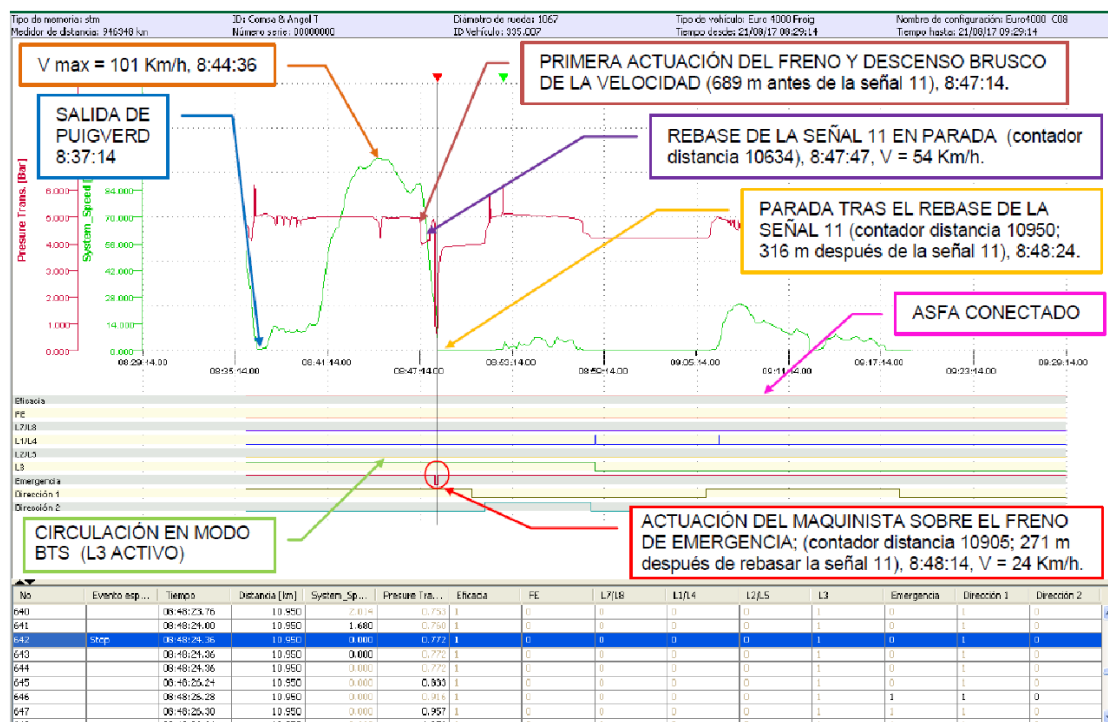
El tren recorrió desde la primera actuación sobre el freno de servicio 1.005 metros hasta su detención, y 316 metros desde la señal de entrada nº11 hasta el punto de detención y 45 metros desde la aplicación de la seta de urgencia hasta la detención.

Esto puede indicar que el maquinista confunde la señal nº 11 (entrada) con la nº 29 (avanzada), por lo que no actúa correctamente a su paso por la señal nº 11 y probablemente sólo al ver la proximidad del otro tren reaccionara con la frenada de emergencia.

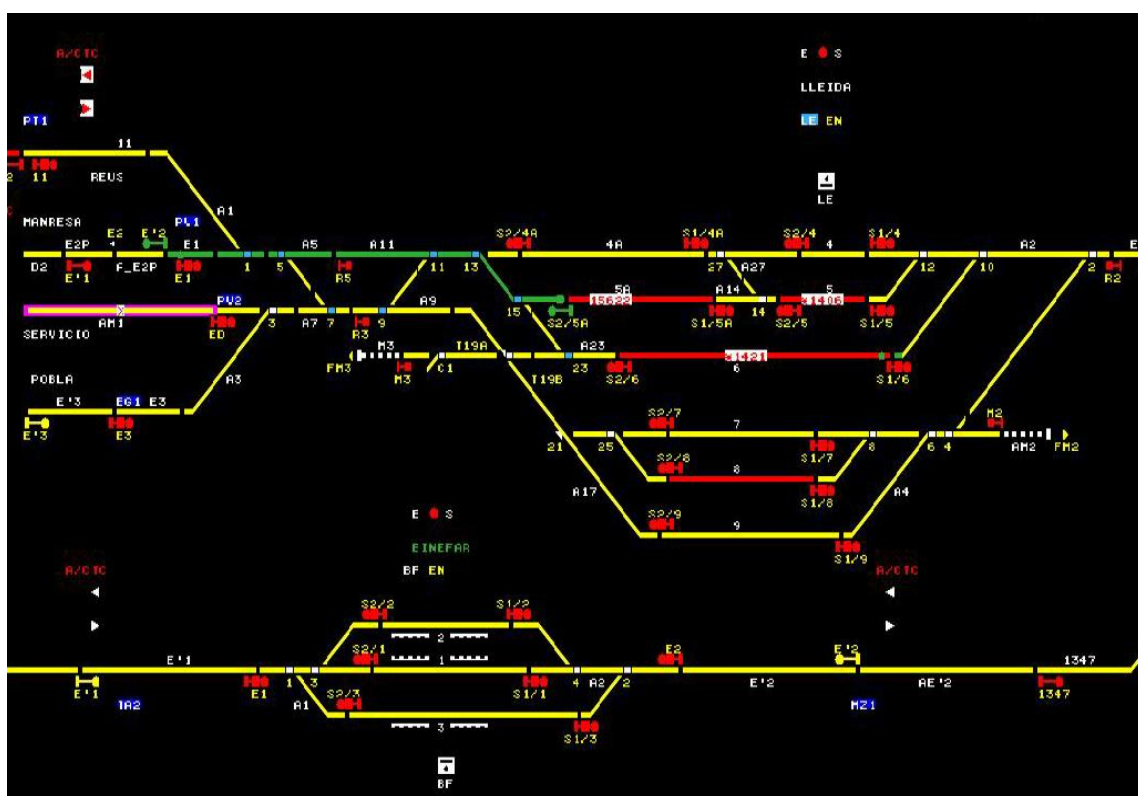
A las 08:49:28 horas:

La estación de Lleida-Pirineus se encontraba en mando local, funcionando todos los sistemas de forma correcta. Estaba establecido itinerario de salida desde la vía 5A hacia Manresa para el tren de Media Distancia 15622, encontrándose la señal de salida S2/5A en indicación de vía libre. Por la vía de Reus se encontraba circulando hacia la estación de Lleida el tren de mercancías 90979 que, en esos momentos se encontraba sobre el circuito de vía 12, anterior a la señal de entrada nº 11 y que presentaba indicación de parada, al no poderse establecer itinerario de entrada para el tren 90979 al ser incompatible con el itinerario de salida ya establecido para el tren 15622.

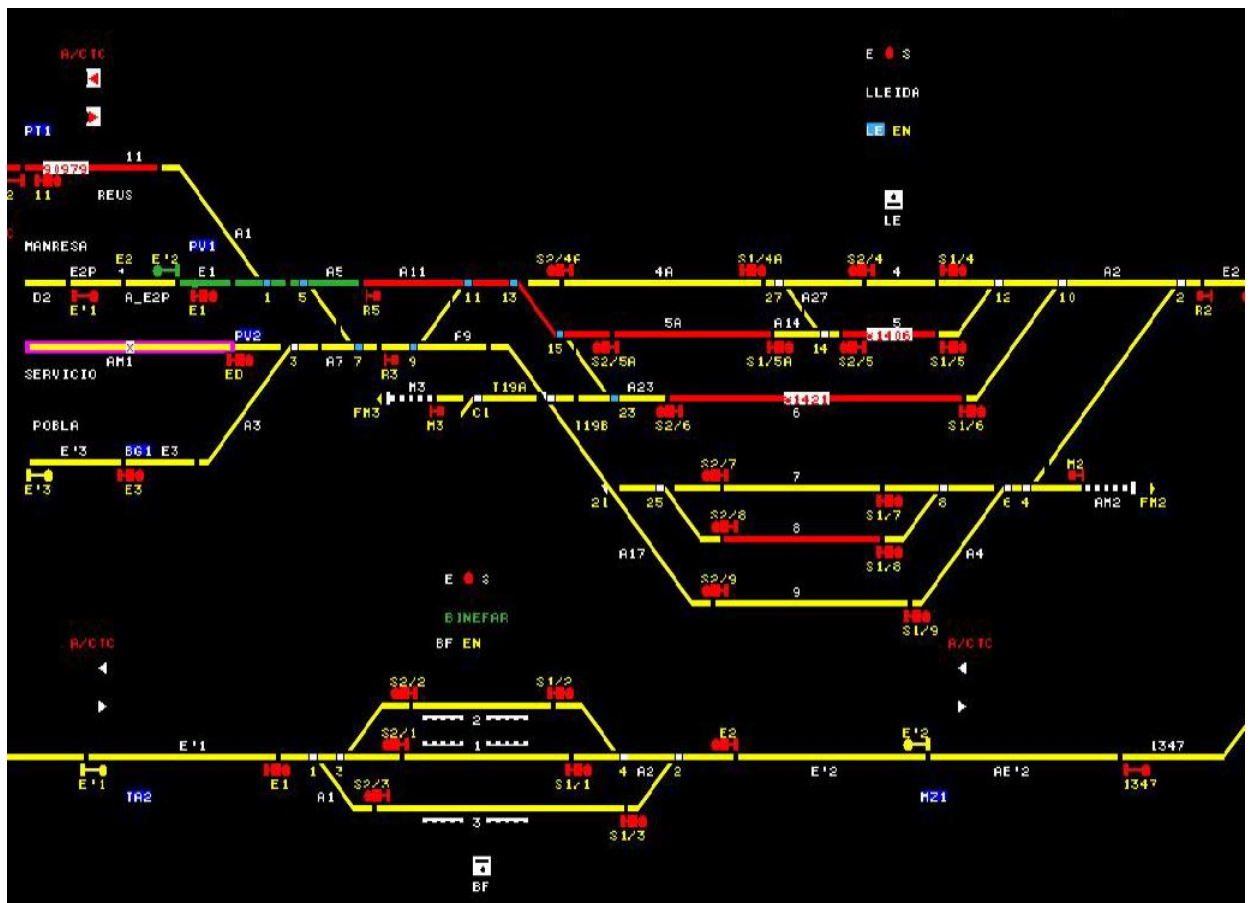
A las 08:50:33 horas:

El tren 15622 inicia su marcha, pasando por la señal de salida S2/5A en indicación de vía libre a las 08:50:31 ocupando el circuito de agujas A11. El itinerario de salida para el tren 15622 hacia Manresa sigue establecido. A las 08:50:33 el tren 90979 rebasa la señal de entrada nº 11 en indicación de parada, ocupando el circuito de vía 11 que se encuentra a continuación de la señal de entrada nº 11.

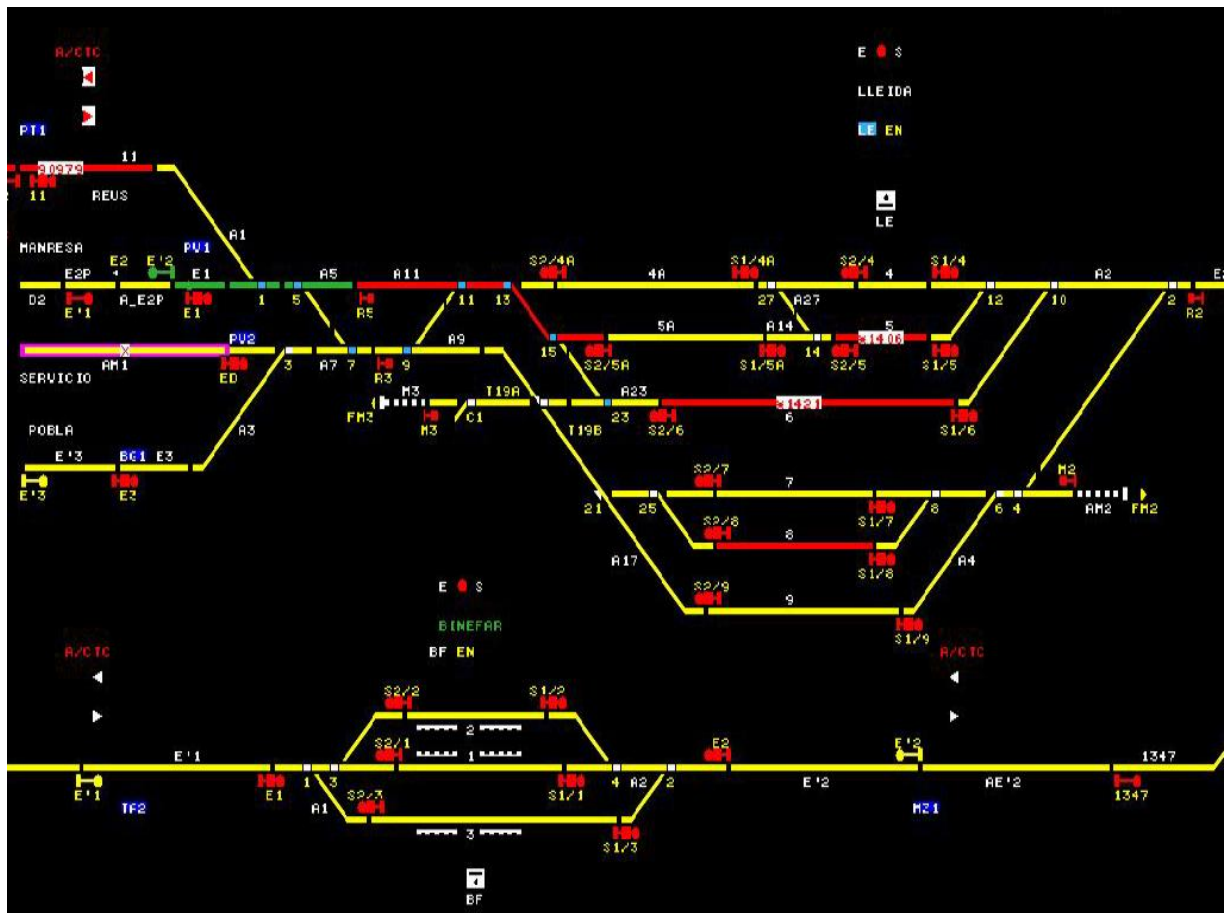
A las 08:50:46 horas:

El tren 15622 continúa circulando, encontrándose sobre el circuito de agujas A11 y habiendo abandonado por completo la vía 5A de Lleida. El tren 90979 se encuentra ocupando los circuitos de vía 12 y 11 situados delante y detrás de la señal de entrada nº 11.

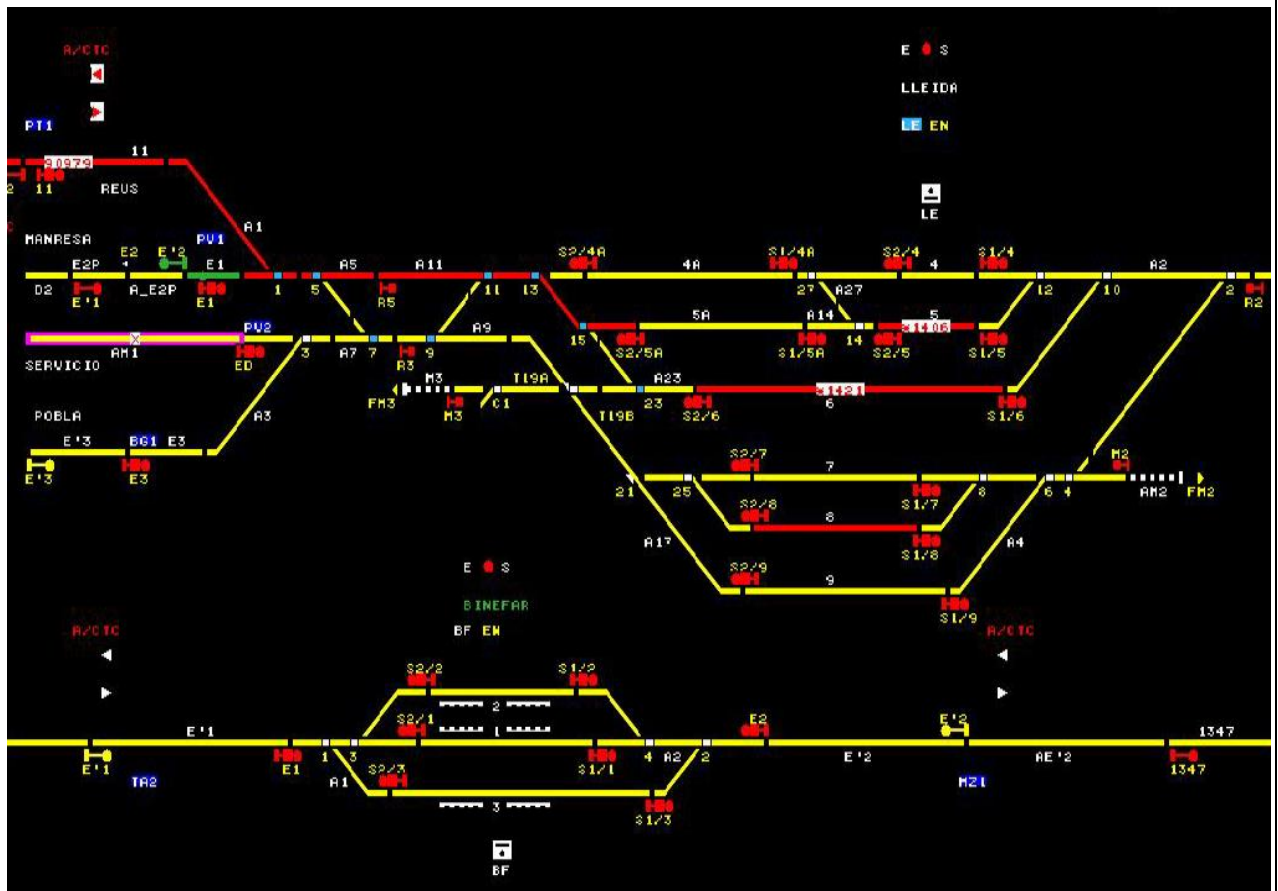
A las 08:51:01 horas

El tren 90979 continúa avanzando en su entrada a la estación de Lleida y a las 08:50:59 horas ocupa el circuito de agujas A1 situado a continuación del circuito de vía 11. El tren 15622 continúa circulando hacia Manresa, ocupando el circuito de agujas A5.

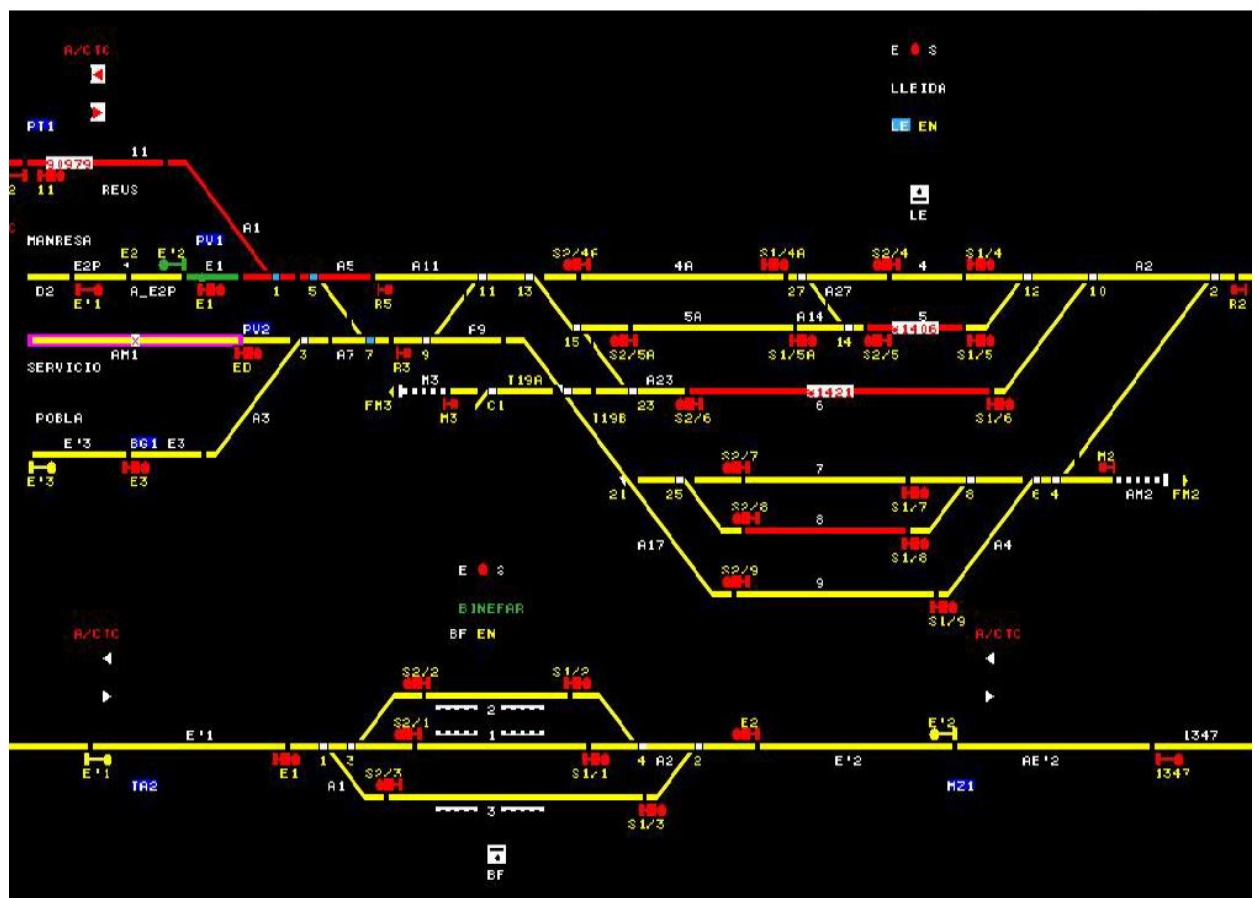
A las 08:51:14 horas

El tren 90979 ocupa el circuito de agujas A1. El tren 15622 ha liberado el circuito de agujas A11, ocupando el circuito de agujas A5. En esta situación se encontraban los trenes al final del suceso, quedando enfrentados a unos 50 metros sin existir ninguna señal ni circuito de vía que los separara.
