COMISIÓN DE INVESTIGACIÓN
DE ACCIDENTES FERROVIARIOS

*Investigación del incidente
nº 0052/2015 ocurrido el 22.10.2015*

INFORME FINAL DE LA CIAF (IFC)
SOBRE EL INCIDENTE FERROVIARIO Nº 0052/2015
OCURRIDO EL DÍA 22.10.2015
EN LA ESTACIÓN DE RÍO HUERVA (ZARAGOZA)

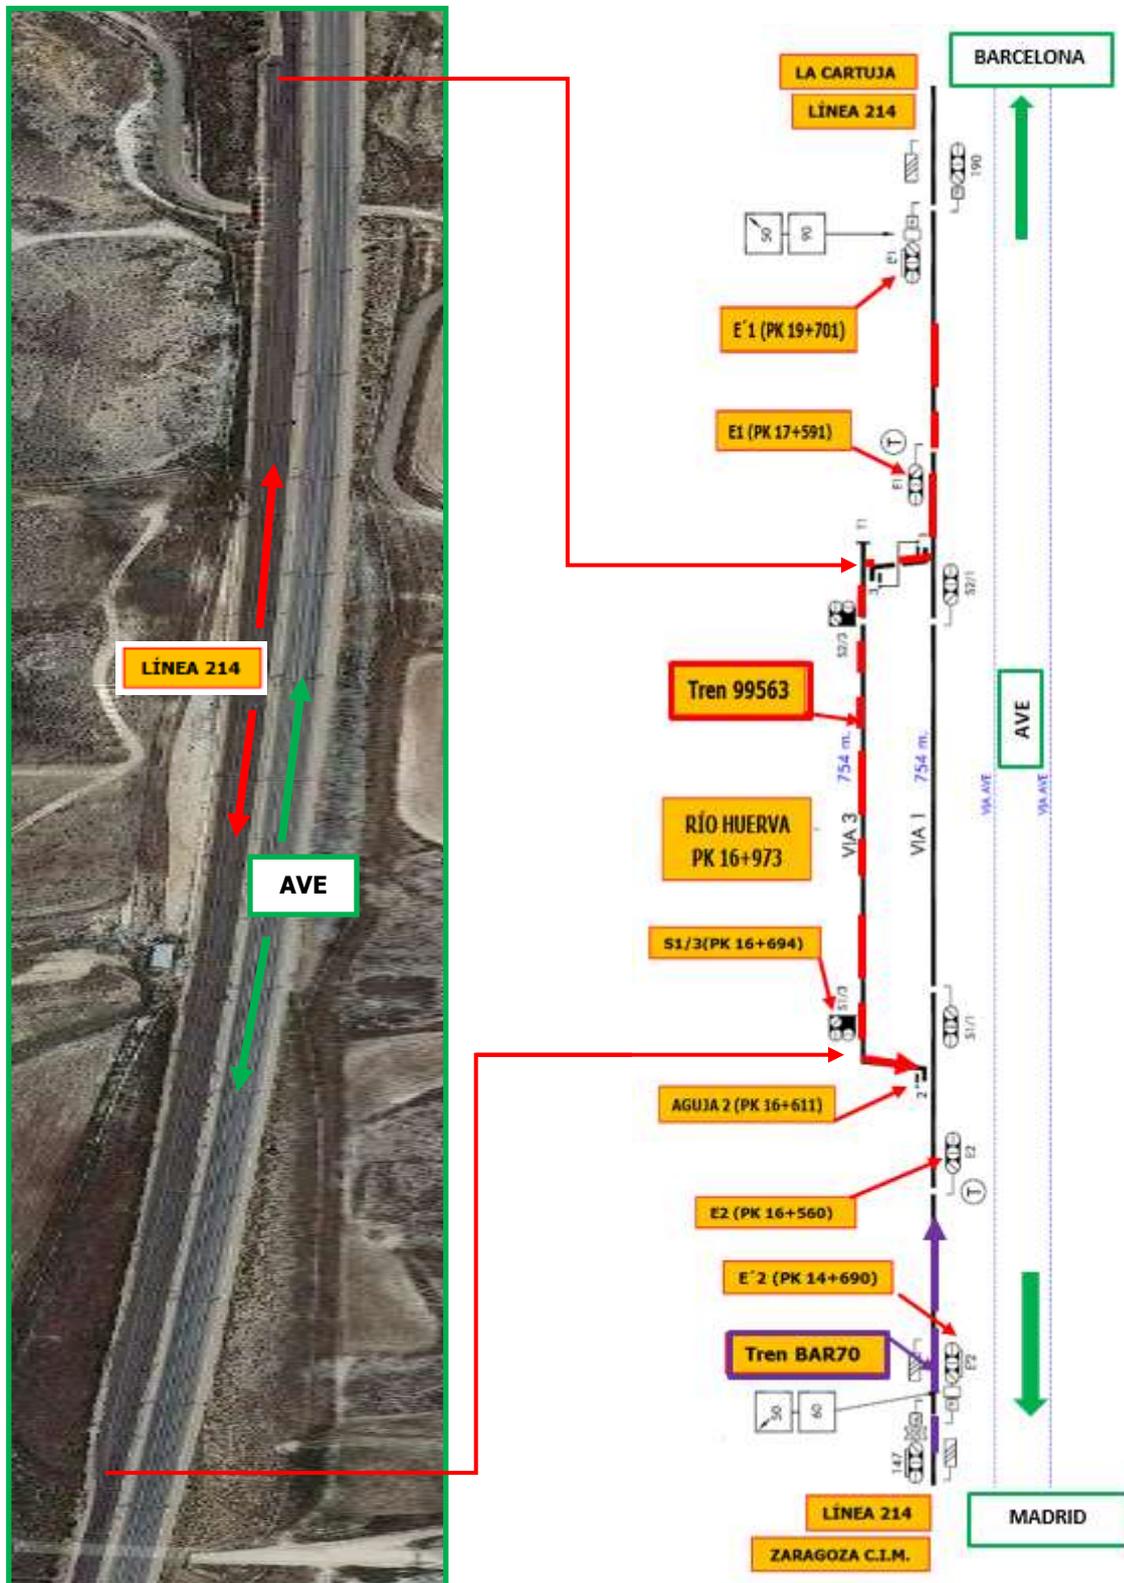
Croquis

Por su lado, y circulando en sentido contrario, el tren 99563 se encamina hacia dicha estación, encontrando la señal de avanzada E´1 en anuncio de precaución y la señal de entrada E1 en anuncio de parada. Tras pasar por la aguja 1 de acceso a la vía 3 y circulando por dicha vía, el maquinista no se percata a tiempo de la indicación de la señal siguiente S1/3 que está en parada y, aunque hace uso del freno de emergencia rebasa la baliza de ésta, activándose el frenado de urgencia por el sistema Asfa. Se produce un conato de colisión con el BAR70 que sigue detenido ante la señal E2.

El tren 99563 queda detenido 47 metros después de rebasar dicha señal, sin llegar a talonar la aguja 2 de acceso a vía general.

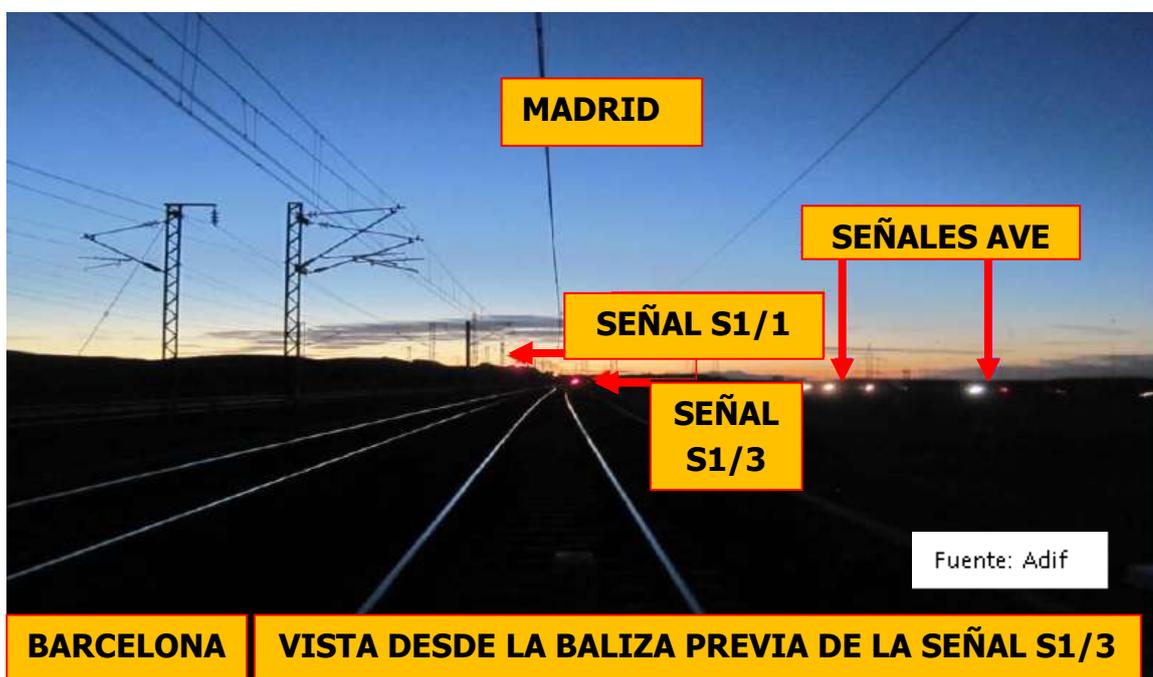
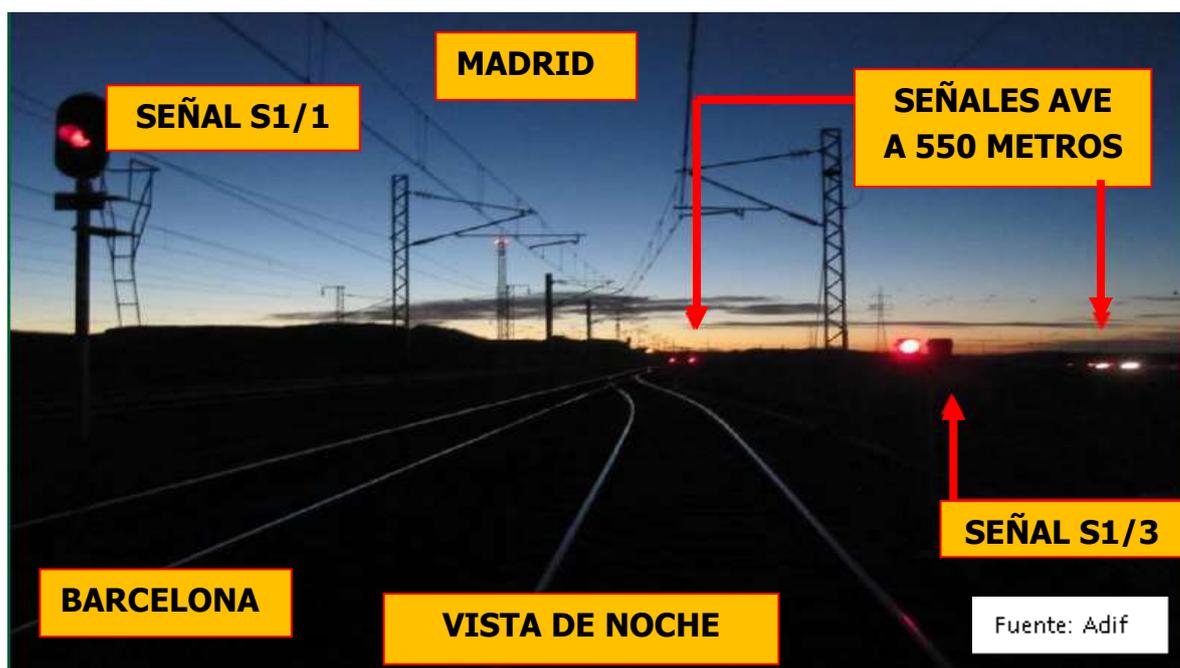
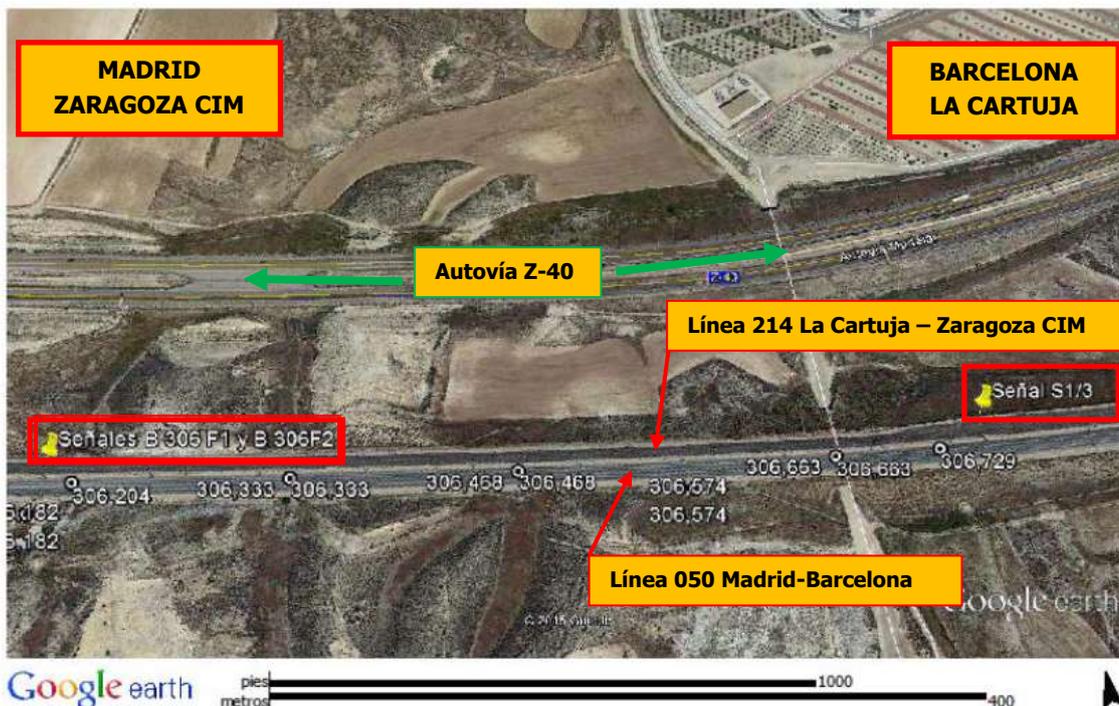
Respecto a la visibilidad de la señal S1/3 circulando de noche por la vía 3 de la estación de Río Huerva y dada la proximidad de la línea de alta velocidad 050 Madrid-Barcelona, al fondo y tras la señal S1/3, a una distancia de unos 550 metros, pueden observarse las señales B-306-F1 (PK 306+174) y B-306-F2 (PK 306+173), de la línea 050, presentando las indicaciones de verde, rojo y rojo/azul. Dadas las distancias entre la señal rebasada S1/3 y la considerable menor intensidad lumínica de las B-306-F1/B-306-F2, no parece probable que se generen dudas de la señal que el maquinista debe cumplimentar circulando por vía 3 de la estación de Río Huerva. Asimismo, la visibilidad de las mencionadas señales B-306 se ve dificultada además por los pilares y muros que soportan un paso superior.

El maquinista en su declaración señala que pudo confundir la señal S1/3 de la estación de Río Huerva con señales distantes unos 550 metros y pertenecientes a la línea de alta velocidad 050 Madrid-Barcelona-Frontera Francesa. Ello corrobora la declaración del maquinista, que indica que pudo confundir la señal S1/3 de la estación de Río Huerva con señales distantes más de 500 m pertenecientes a la línea de AV 050 Madrid-Barcelona-Frontera Francesa que discurre paralela en este tramo. No obstante, de las fotografías realizadas de día y de noche al aproximarse a la señal S1/3 no parece probable que pueda existir confusión entre estas señales, y más desde febrero de 2015, en que esta señal se dispuso en semimástil (en lugar de mono bajo) para mejorar su visibilidad.

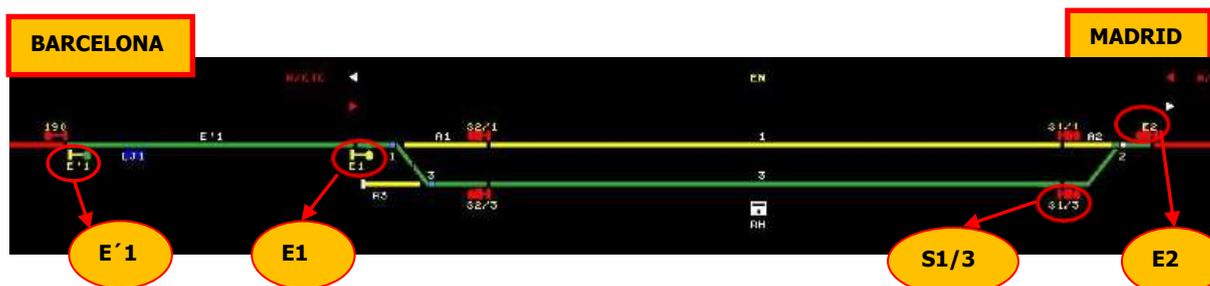
- A las 06:30:40 horas el tren BAR70 está ocupando el circuito de vía anterior a la señal de entrada E2 y ésta se encuentra en indicación de parada. El tren 99563 está ocupando el circuito de vía anterior a la señal avanzada E'1 y tiene establecido itinerario de entrada a vía 3 de Río Huerva, con la señal avanzada E'1 en indicación de anuncio de precaución, la señal de entrada E1 en indicación de anuncio de parada y la señal de salida S1/3 en indicación de parada.

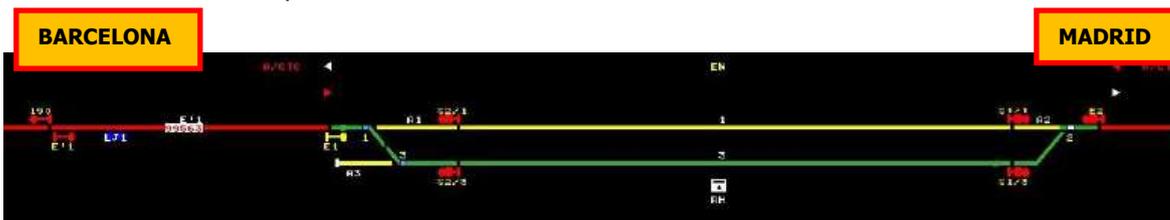
- A las 06:31:22 horas el tren BAR70 sigue ocupando el circuito de vía anterior a la señal de entrada E2 y ésta sigue en indicación de parada. El tren 99563 ha rebasado la señal avanzada E'1 (por lo que ésta pasa a indicar parada) y se encuentra ocupando el circuito de vía anterior a la señal de entrada E1 y sigue establecido el itinerario de entrada a vía 3, con la señal de entrada E1 que sigue en la indicación de anuncio de parada y la señal de salida S1/3 también en la indicación de parada.

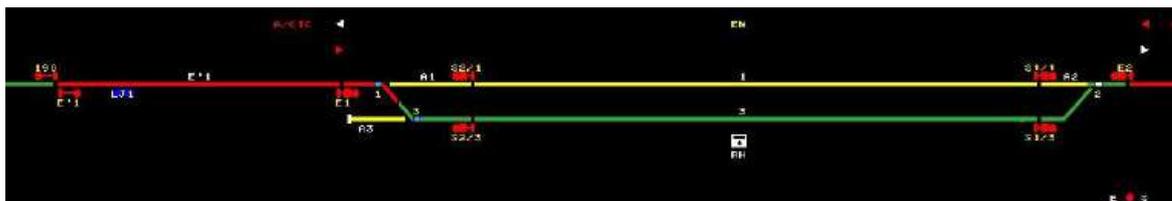
- A las 06:33:27 horas el tren BAR70 sigue ocupando el circuito de vía anterior a la señal de entrada E2 y ésta sigue en indicación de parada. El tren 99563 ha rebasado la señal de entrada E1 en indicación de anuncio de parada, está ocupando el circuito de vía de la aguja 1, de entrada a la vía 3, y la señal de salida S1/3 sigue en indicación de parada.

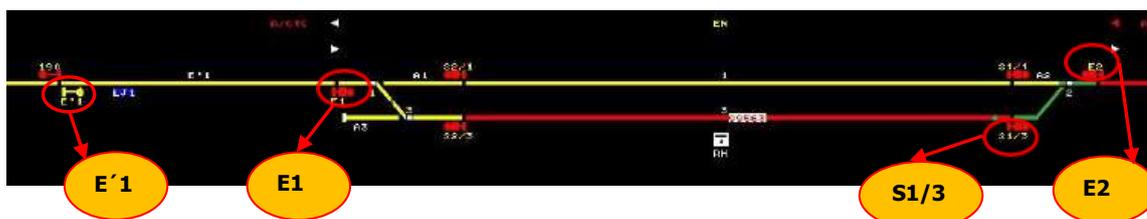
- A las 06:34:17 horas el tren BAR70 sigue ocupando el circuito de vía anterior a señal de entrada E2 y ésta sigue en indicación de parada. El tren 99563 ha rebasado la señal E1 en indicación de anuncio de parada y ha liberado el circuito de vía de la aguja 1 y está ocupando el circuito de estacionamiento de la vía 3 y la señal de salida S1/3 sigue en indicación de parada.

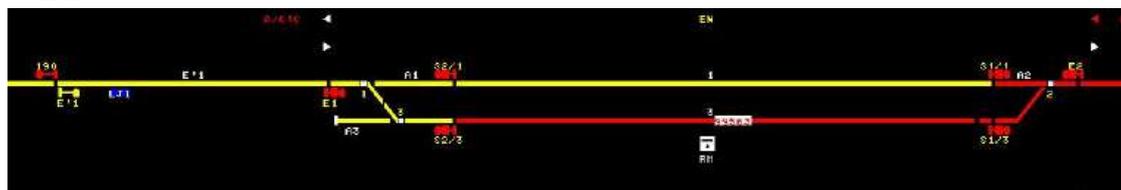
- A las 06:34:36 horas el tren BAR70 sigue ocupando el circuito de vía anterior a la señal de entrada E2 y ésta sigue en indicación de parada. El tren 99563 sigue ocupando el circuito de estacionamiento de la vía 3 y ocupa el siguiente a la señal de salida S1/3, por haber rebasado ésta.

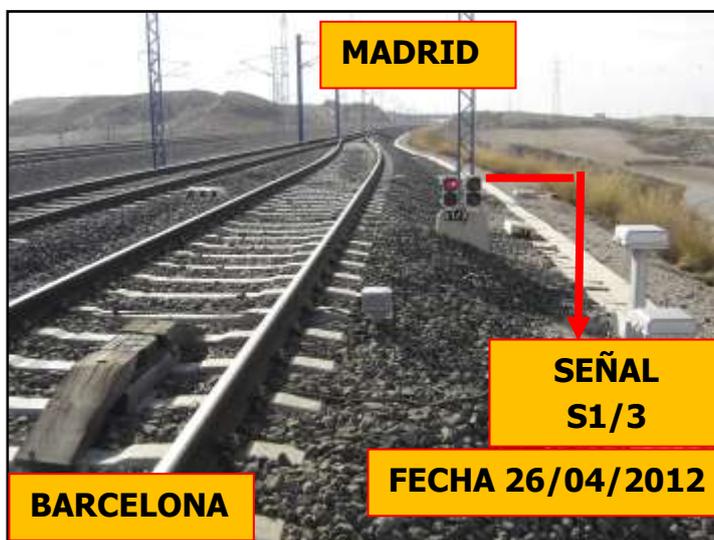
Con anterioridad a este suceso, según la información facilitada por Adif, solo se ha producido un rebase de la señal S1/3 el día 26/04/2012. Éste fue investigado por la CIAF (expediente 30/2012).

En la fecha (26.04.2012) del mencionado suceso: la señal de salida S1/3 era de mono bajo, de cuatro focos, disponía de baliza de pie de señal y tenía buena visibilidad.

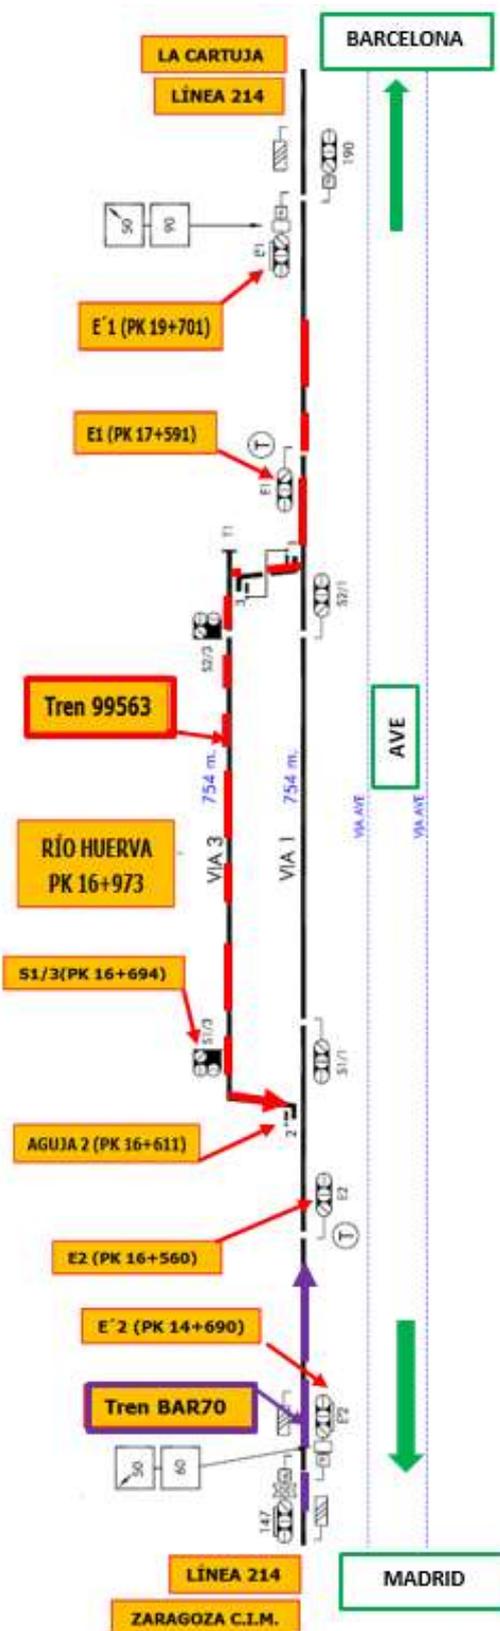
El tren 99563, a las 06:30:24 horas, a la velocidad de 44 km/h pasa por la baliza previa de la señal avanzada E'1, en indicación de anuncio de precaución y teniendo establecido itinerario de entrada a vía 3, con la señal de entrada E1 en indicación de anuncio de parada y la señal de salida S1/3 en indicación de parada.

A las 06:30:40 horas el tren BAR70 está ocupando el circuito de vía anterior a la señal de entrada E2 y ésta se encuentra en indicación de parada. A la hora anterior el tren 99563 está ocupando el circuito de vía previo a la señal avanzada E'1 y sigue establecido el itinerario de entrada a vía 3 de Río Huerva, con la señal avanzada E'1 en la indicación de anuncio de precaución, la de entrada E1 en indicación de anuncio de parada y señal de salida S1/3 en indicación de parada.
