COMISIÓN DE INVESTIGACIÓN
DE ACCIDENTES FERROVIARIOS

*Investigación del accidente
nº 0005/2014 ocurrido el 23.01.2014*

INFORME FINAL SOBRE
EL ACCIDENTE FERROVIARIO Nº 0005/2014
OCURRIDO EL DÍA 23.01.2014
ENTRE LAS ESTACIONES DE CALZADA DE BUREBA Y BRIVIESCA (BURGOS)

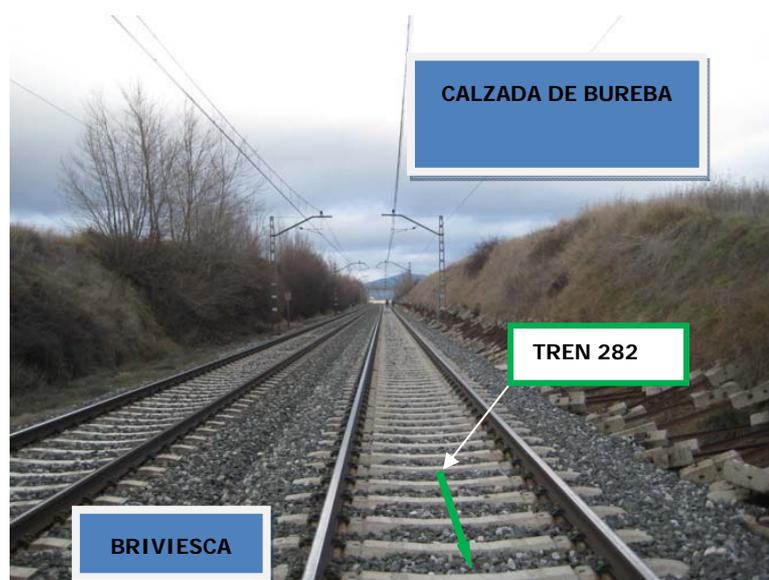
Vista de la vía desde la parte posterior del tren 282

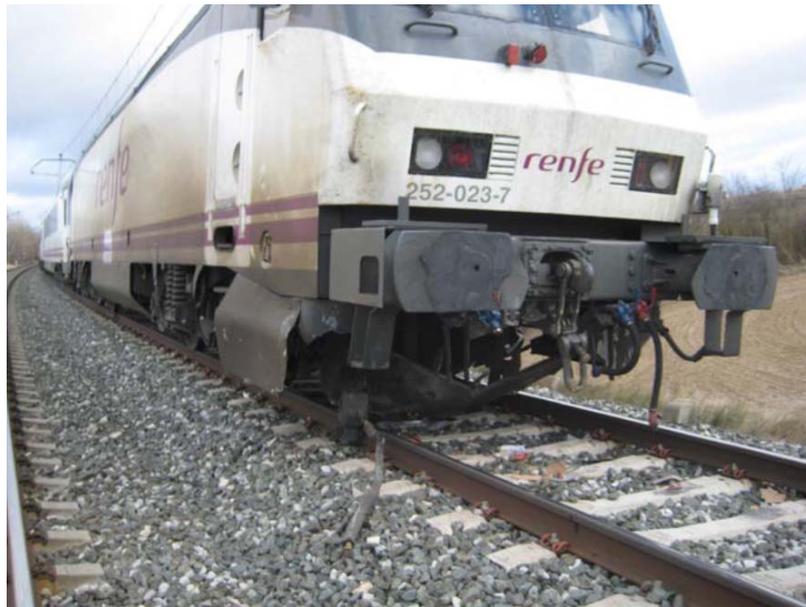
Material rodante: resultan con daños la locomotora y los dos primeros coches de viajeros. La valoración de los daños realizada por Renfe Operadora asciende a 41.780€.

Daños en la locomotora del tren 282

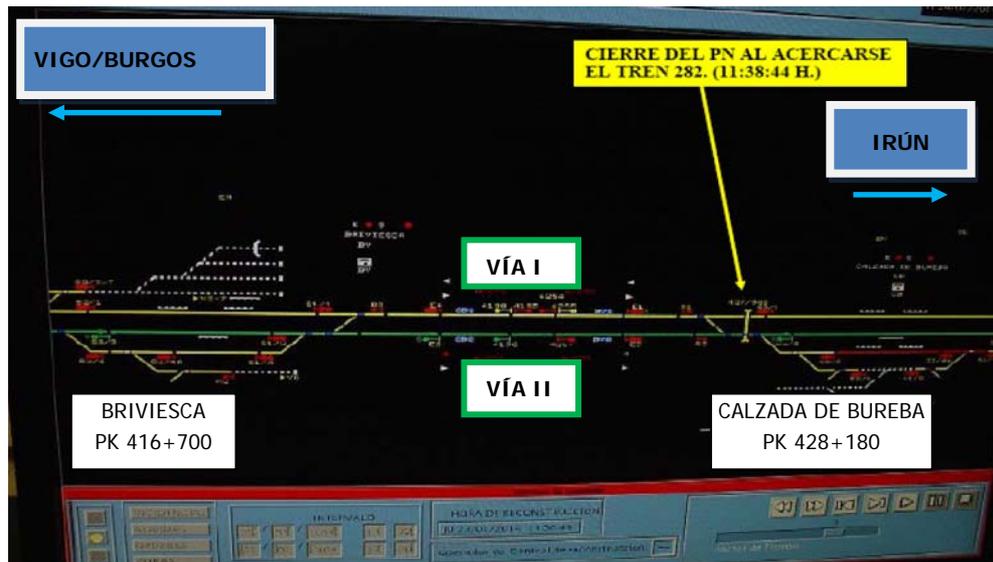
- A las 11:38:44 horas se observa que queda protegido el P.N. (situado en el PK 427+946) próximo a la estación de Calzada de Bureba y existe establecido itinerario de paso directo para el tren 282 por la vía II hasta la estación de Briviesca.

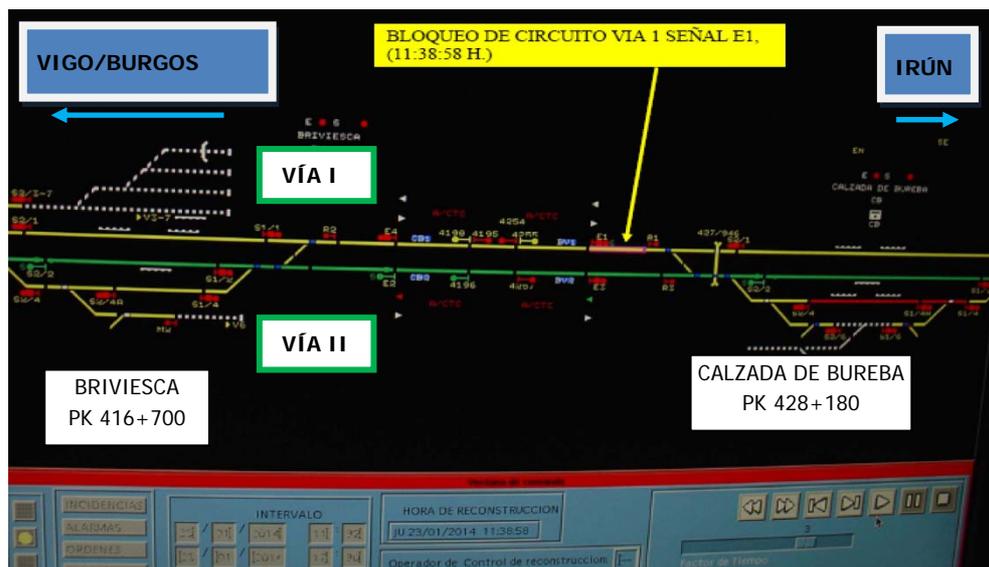
- A las 11:38:58 horas el Jefe del CTC bloquea el CV E1 de Calzada de Bureba (ubicado entre la señal E1 y R1 en la vía I).

Para ello, a las 11:38:58 horas el jefe de CTC bloquea el CV E1 de Calzada de Bureba, ubicado entre la señal E1 y R1 en la vía I y a las 11:39:07 horas bloquea el CV E4 de Briviesca, situado entre la señal E4 y R2 en la vía I. Seguidamente los operarios se disponen a iniciar los trabajos, situando una plataforma portaherramientas en la vía II.

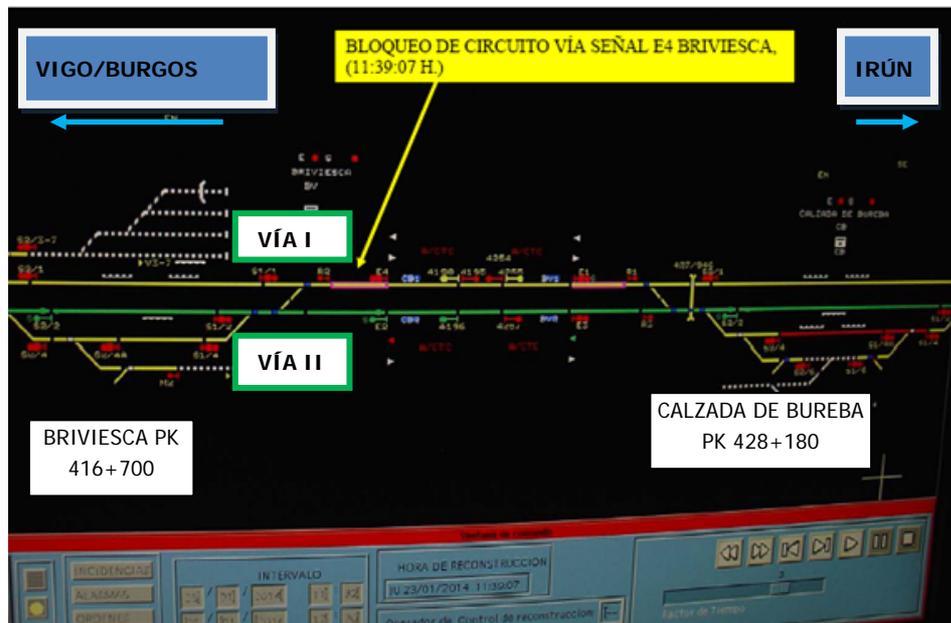
- A las 11:39:07 horas se bloquea el CV E4 de Brivesca (situado entre la señal E4 y R2 en la vía I).

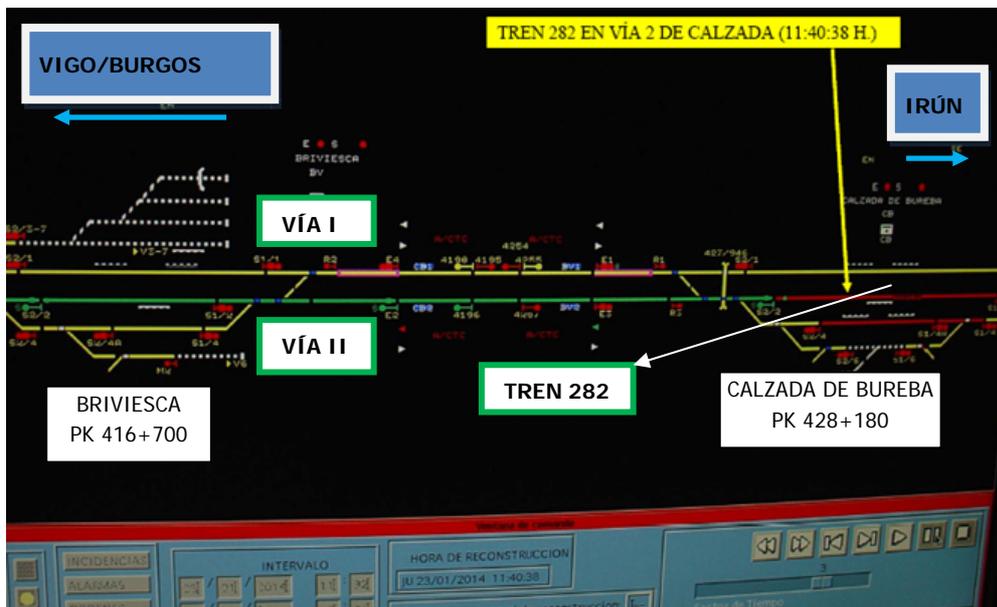
- A las 11:40:38 horas el tren 282 circula por la vía 2 de Calzada de Bureba en paso directo.

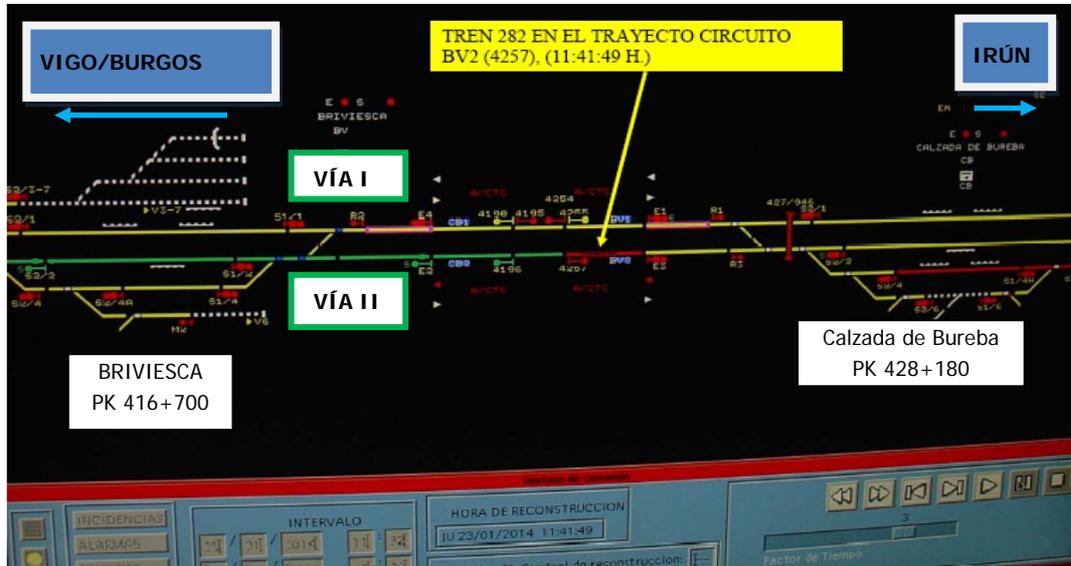
- A las 11:41:49 horas el tren 282 ocupa el circuito de vía BV2 entre Calzada de Bureba y Briviesca

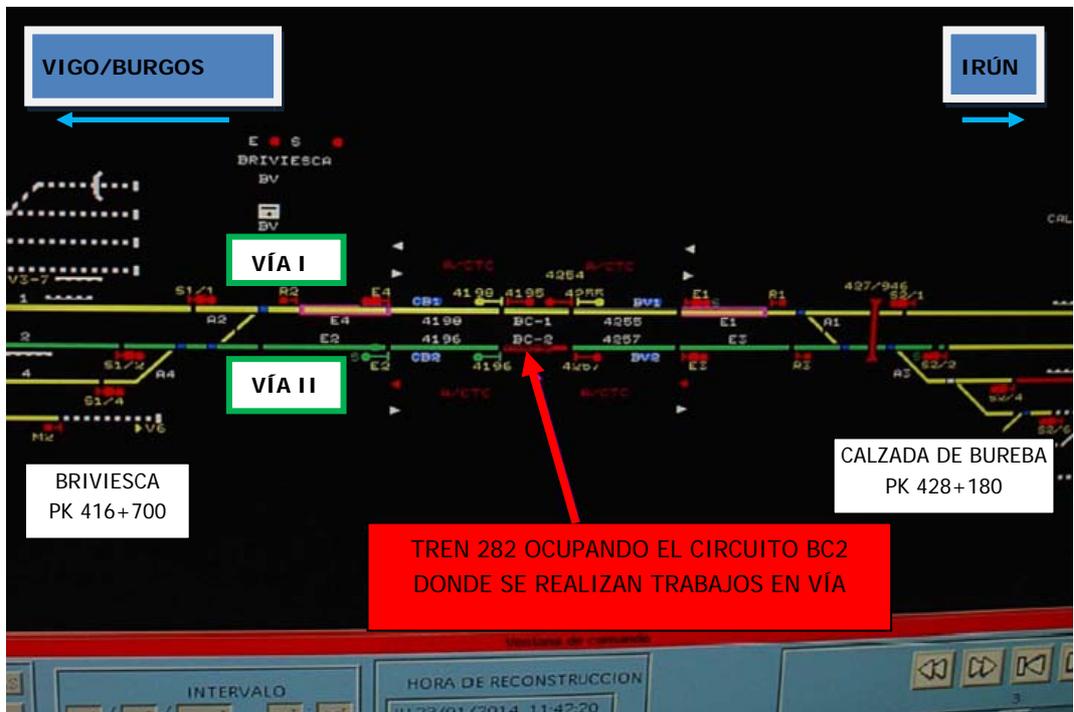
- A las 11:42:20 horas el tren 282 ocupa el circuito de vía BC2 entre Calzada de Bureba y Briviesca.
