*Investigación del accidente  
nº 0025/2017 ocurrido el 23.05.2017*

**Informe final de la CIAF**

**INFORME FINAL DE LA CIAF (IF)  
SOBRE EL ACCIDENTE FERROVIARIO Nº 0025/2017  
OCURRIDO EL DÍA 23.05.2017  
EN LAS PROXIMIDADES DE LA ESTACIÓN DE INOSO-OIARDO (ÁLAVA)**

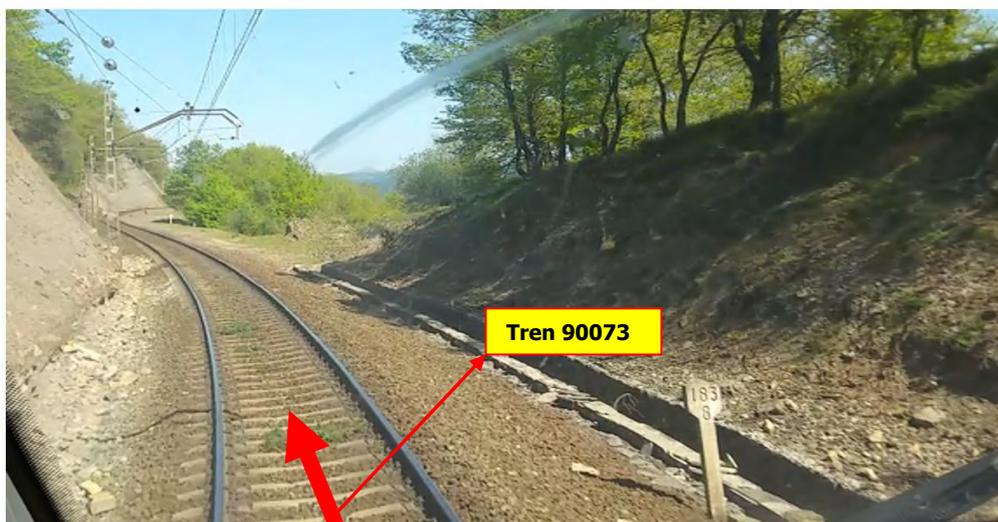
PRIMER DESCARRILAMIENTO PK 183+815

A las 12:28:57 horas, a la velocidad de 55 Km/h (velocidad máxima permitida 70 km/h), en PK 183+815, se inicia el primer descarrilamiento del segundo eje del vagón Laagrss 43 71 437 8 118-9 que ocupaba el 5º lugar de la composición (formado por 2 semivagones con 2 ejes cada uno). Remonta la rueda izquierda del mencionado eje, en el hilo izquierdo (hilo bajo), en una curva a izquierda de radio 257 metros, pendiente de 14,21 milésimas y peralte de 130 milímetros, en el sentido de la marcha del tren.

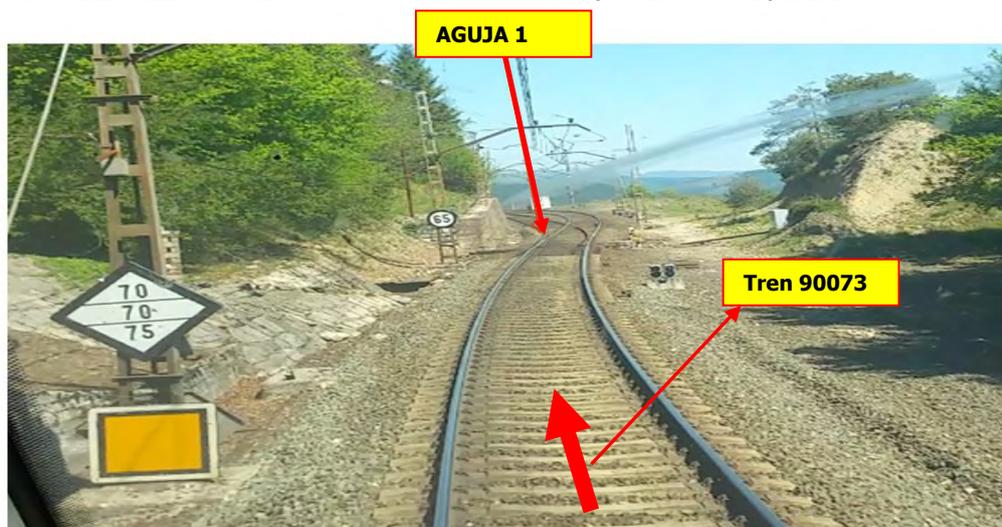
ENCARRILAMIENTO AL PASO POR LA AGUJA 1 (PK 184+871) DE INOSO-

A las 12:29:42 horas circula por señal E1 (PK 184+540) de la estación de Inoso-Oiardo, en vía libre y a la velocidad de 55 Km/h. A las 12:30:05 horas se encarrila (después de circular descarrilado 1.056 metros) en desvío nº 1 (PK 184+871), dispuesto a vía general, circulando a la velocidad de 55 Km/h. A las 12:30:51 horas circula por señal S1/1 (PK 185+614), en vía libre y a la velocidad de 56 km/h.

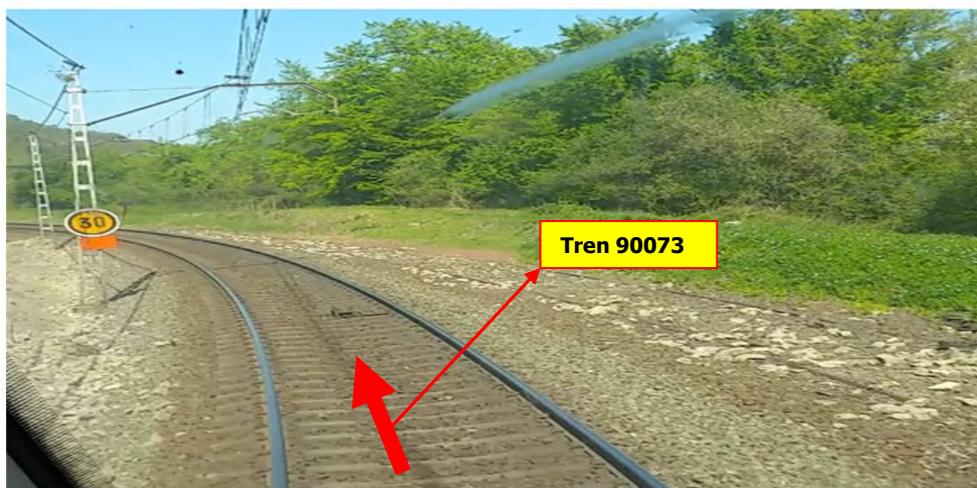
SEGUNDO DESCARRILAMIENTO PK 185+880

Después de circular encarrilado 1.009 metros desde el encarrilamiento, el tren 90073 descarrila de nuevo a las 12:31:08 horas del mismo eje en PK 185+880, a la velocidad de 55 km/h (velocidad máxima permitida 65 km/h), en una curva a izquierda de radio 272 metros, pendiente de 14,26 milésimas y peralte de 152 milímetros, en el sentido de la marcha del tren.

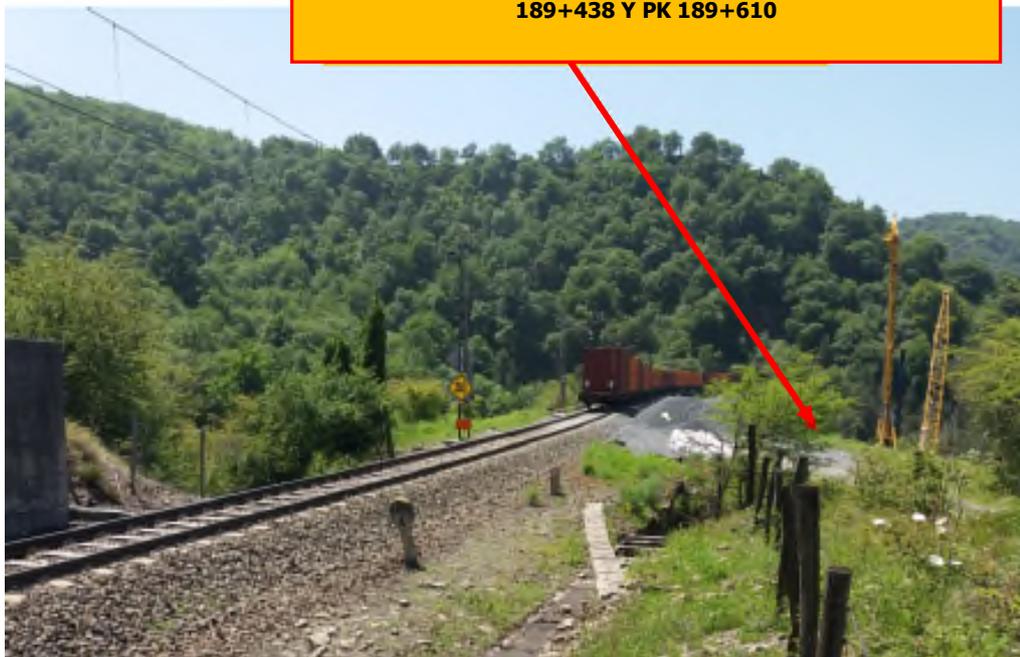
OBRAS DE ESTABILIZACIÓN CON LTV A 30 KM/H ENTRE PK  
189+438 Y PK 189+610

Se efectuaban trabajos, recogidos en el punto 341 del acta semanal de trabajos nº 30 (del 22 al 28/05/2017) de la Subdirección de Operaciones Norte, de ejecución de pilotes y anclajes en el PK 189+500 por deslizamiento de la ladera, fuera de las zonas de descarrilamiento, si bien el tren se detiene en el PK 189+966.

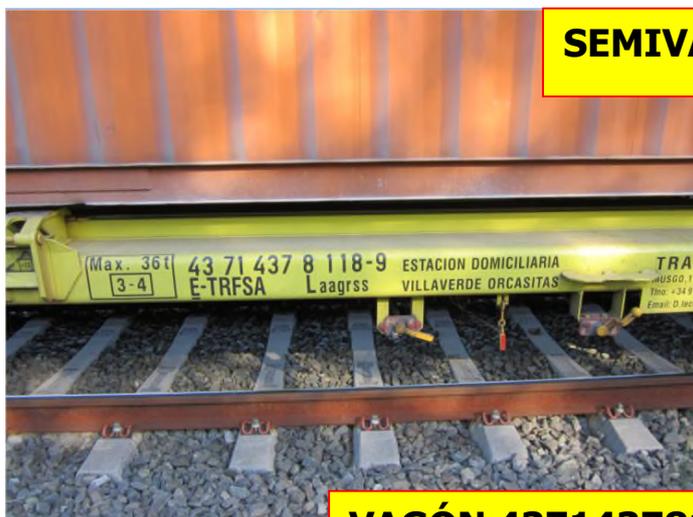
SEMIVAGÓN 1º

Material rodante: el vagón descarrilado 437143781189 sufrió daños principalmente en los topes, gancho de tracción, suspensión, rodadura y freno.

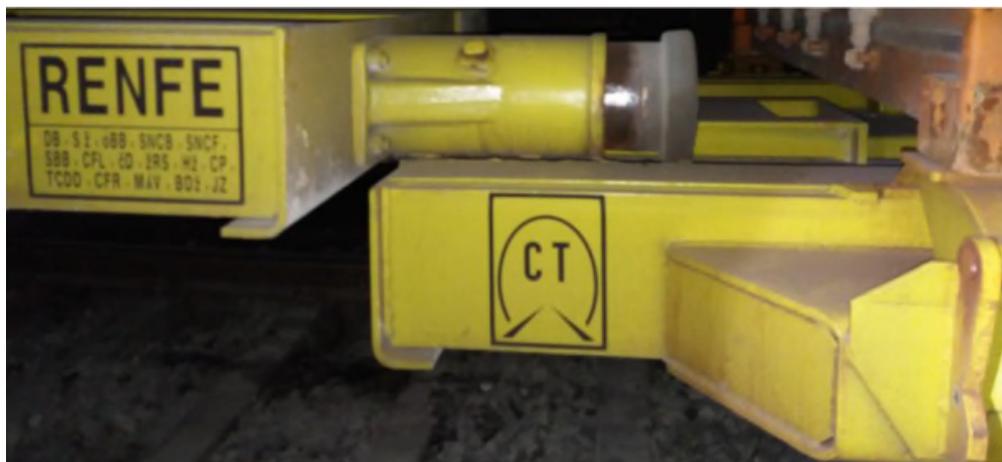
En la inspección tras el descarrilamiento se observó que el tope del lado derecho, en el sentido de la marcha, estaba montado sobre la primera parte del vagón y el del lado izquierdo estaba bajo la estructura del 2º semivagón.

Tope montado del lado derecho de los semivagones, en el sentido de la marcha

A falta de otras evidencias este acaballamiento debió ser producido por los dos descarrilamientos sucesivos.

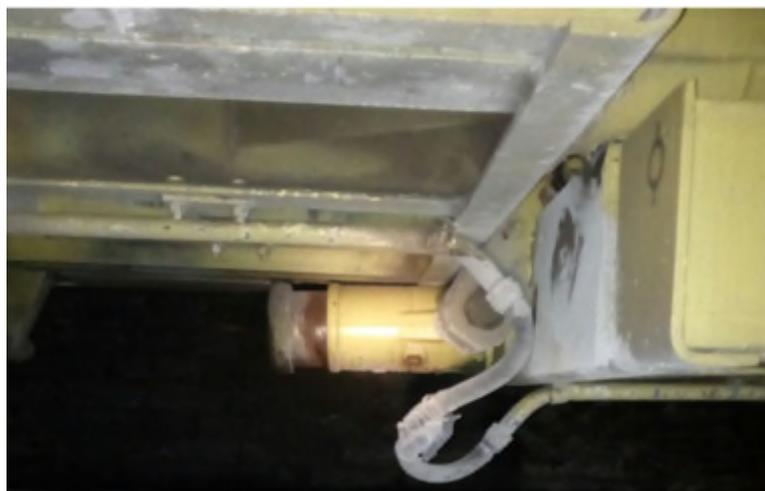
Tope del lado izquierdo del primer semivagón bajo la estructura del segundo

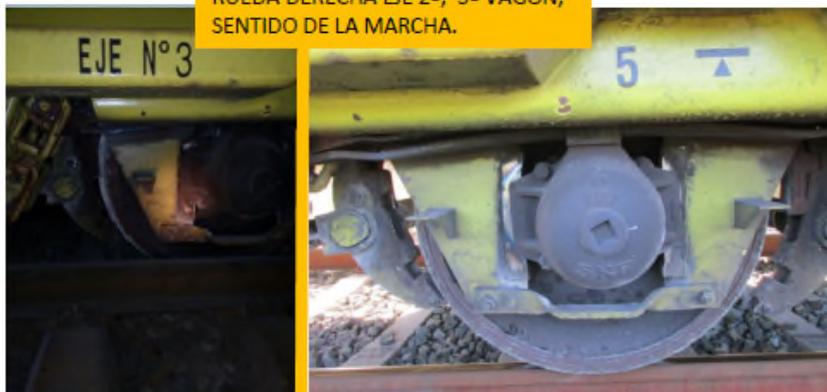
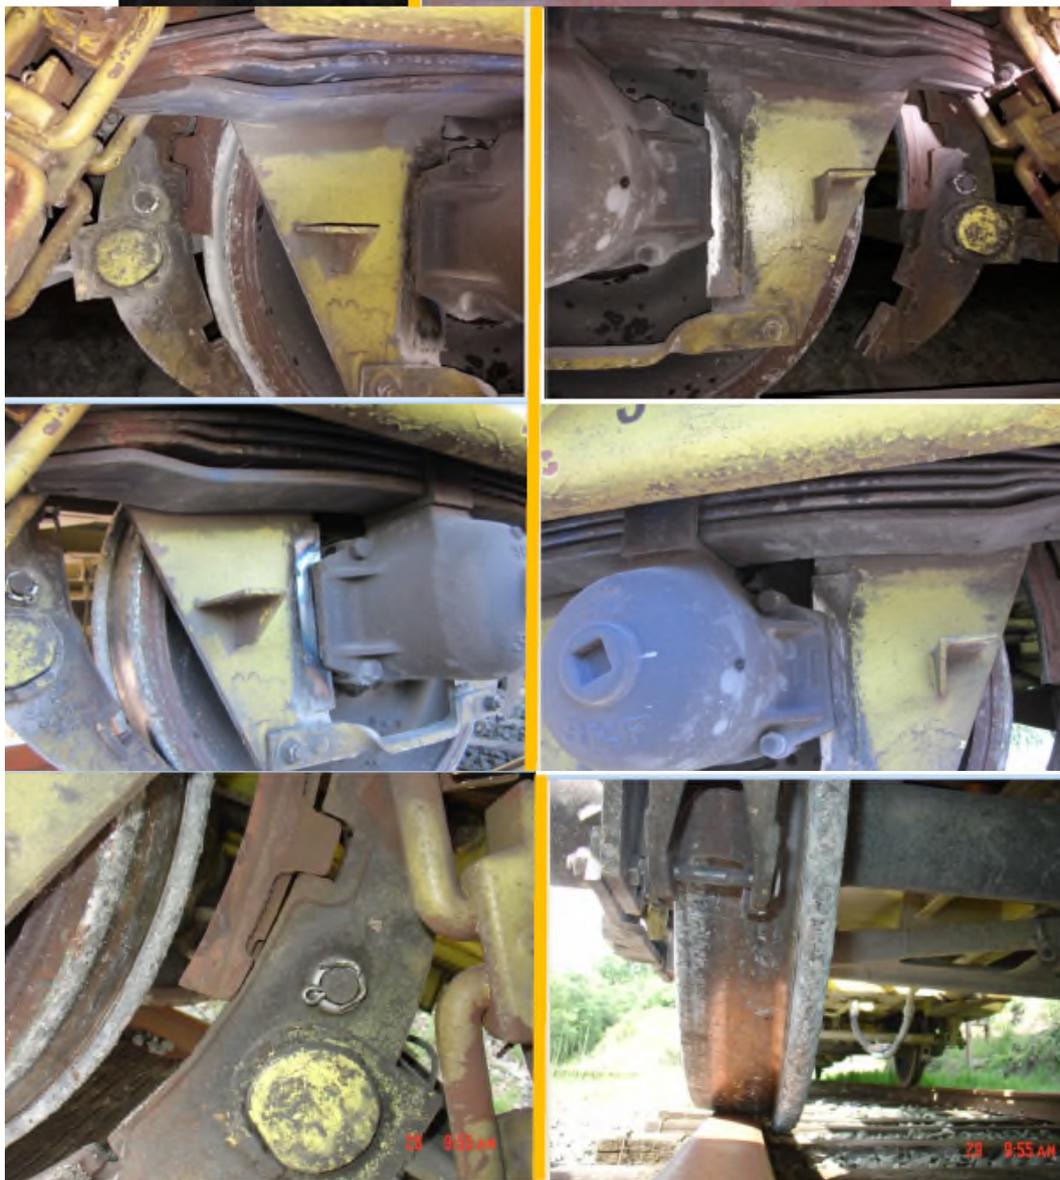
RUEDA DERECHA EJE 2º, 5º VAGÓN, SENTIDO DE LA MARCHA.

Así mismo, presentaba daños en ambas ruedas del eje descarrilado, topes y gancho de unión entre los semivagones.

Así pues, los parámetros de rodaje de los 4 ejes del vagón descarrilado se encontraban dentro de tolerancia, existiendo daños en el eje 2º consecuencia de haber rodado descarrilado 5.031 metros.
