COMISIÓN DE INVESTIGACIÓN
DE ACCIDENTES FERROVIARIOS

*Investigación del accidente
nº 0004/2016 ocurrido el 25.01.2016*

**INFORME FINAL DE LA CIAF (IF)
SOBRE EL INCIDENTE FERROVIARIO Nº 0004/2016
OCURRIDO EL DÍA 25.01.2016
EN LA ESTACIÓN DE ELX PARC (ALICANTE)**

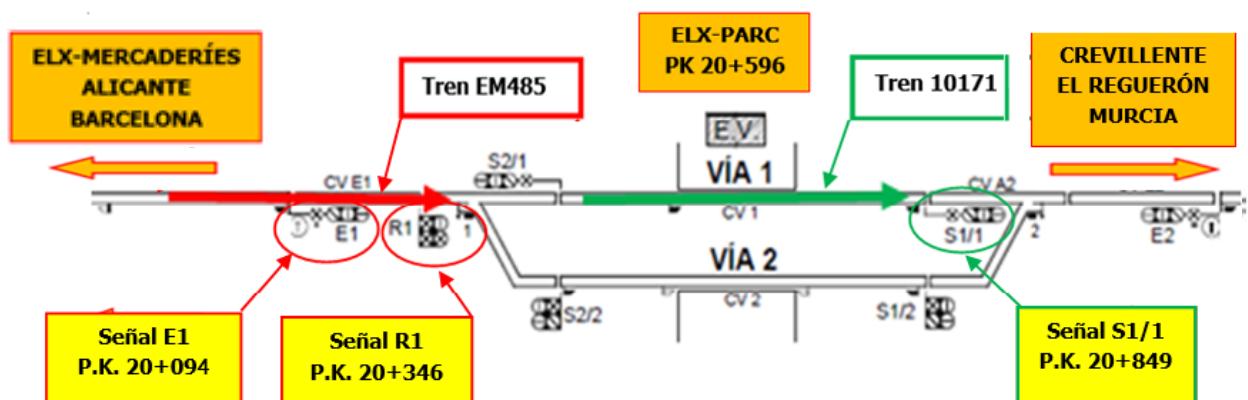
Croquis:

El tren 10171, para cumplimentar la parada comercial, se estaciona en la vía 1 de Elx Parc (PK 20+596) a las 23:25:36 horas. A la misma hora el tren EM485 circula aproximándose a la señal avanzada E'1 (PK 18+498) que indica anuncio de parada y con las señales de entrada E1 y retroceso R1 en indicación de parada.

Con itinerario de salida establecido, el tren 10171 a las 23:28:26 horas reanuda la marcha y 11 segundos después el tren EM485, que no dispone de sistema ASFA, rebasa la señal de entrada E1 (PK20+094) que sigue en indicación de parada, produciéndose conato de colisión entre ambos trenes.

Seguidamente el tren EM 485 continúa su marcha y, cuando se encuentra próximo a la señal R1, el personal de conducción se percata de que dicha señal indica parada y el conductor de maquinaria [operador de maquinaria de infraestructura] aplica freno de servicio, sin poder evitar su rebase, habiendo recorrido desde la señal E1 252 metros en 19 segundos, lo que da lugar a una velocidad media de 47 km/h.

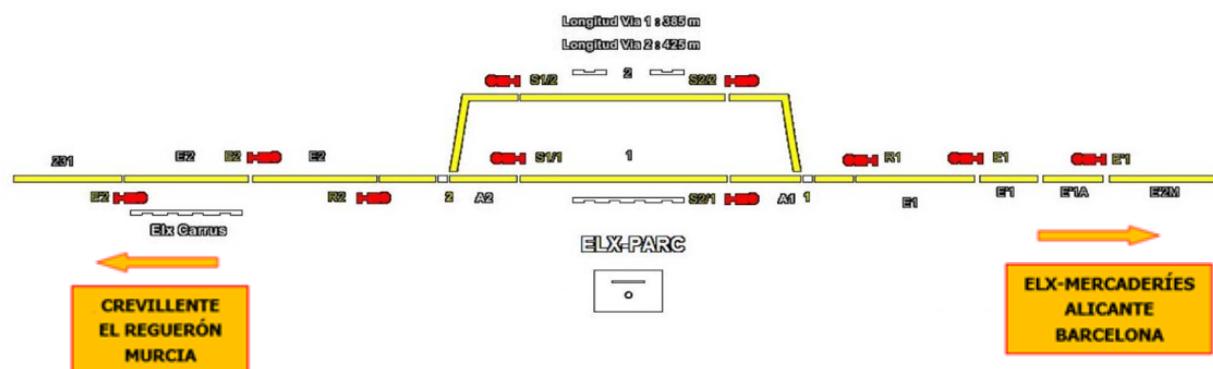
La disposición de señales, aparatos y circuitos de vía viene reflejada en el esquema siguiente:

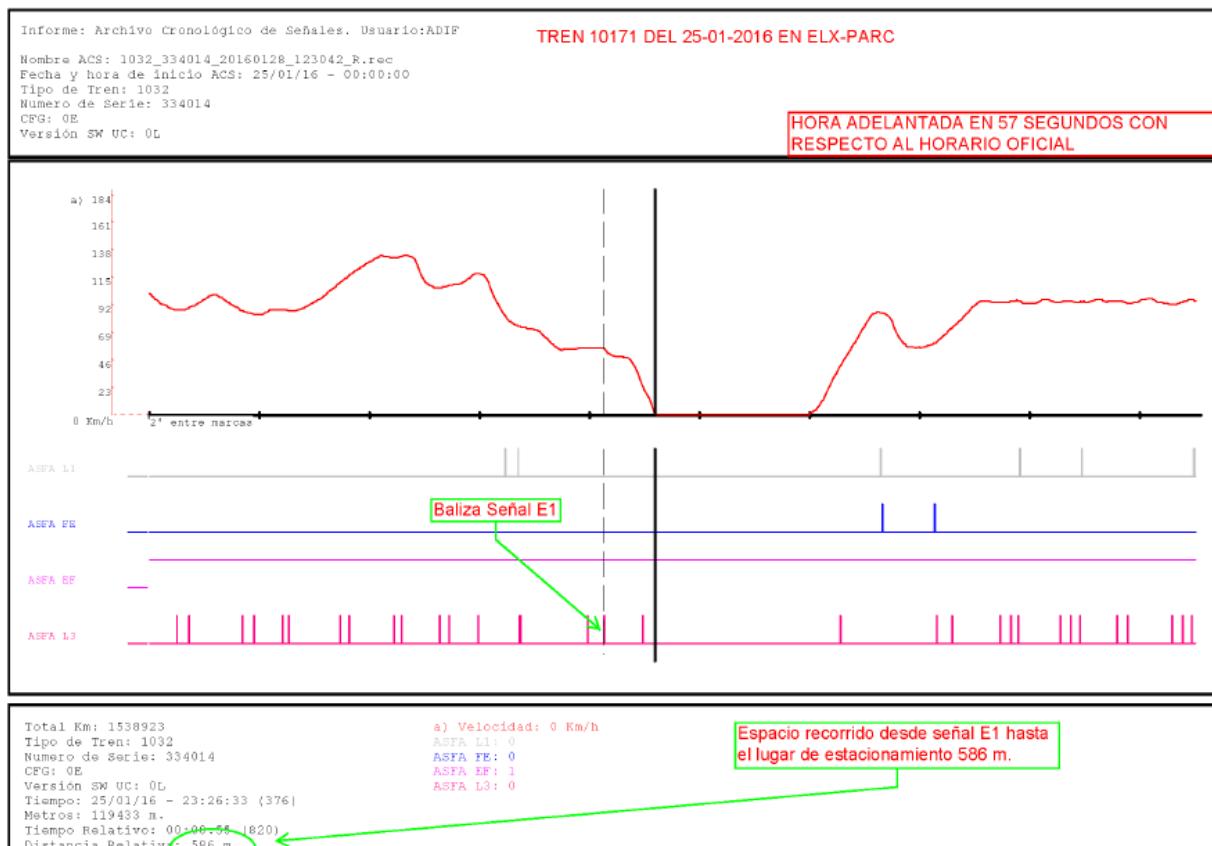
Del análisis del registrador de seguridad del tren 10171 se verifica que:

- A las 23:24:40 horas efectúa su paso por baliza de pie de señal E1 en indicación de vía libre.
- A las 23:25:36 horas efectúa parada comercial (en vía general 1 de Elx-Parc.)
- A las 23:28:24 horas reanuda la marcha.
- A las 23:28:57 horas (P.K. 20.849) efectúa su paso por baliza de pie de señal de salida S1/1 en indicación de vía libre y prosigue su marcha.

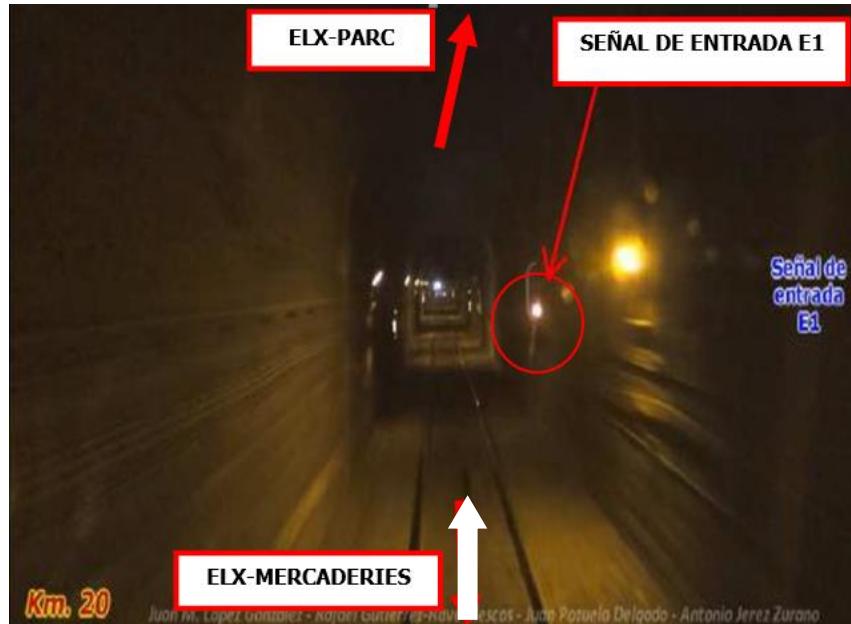
La señal de entrada E1 (PK 20+094) está situada en el lado derecho adosada a la pared del túnel, es una señal alta de tres focos, siendo operativos los de parada, anuncio de parada y vía libre, estando dotada de baliza previa y de pie de señal. Dispone además de foco blanco de rebase autorizado y de teléfono para la comunicación del personal de conducción con el jefe del CTC o jefe de circulación, según esté la estación en mando centralizado o mando local respectivamente.

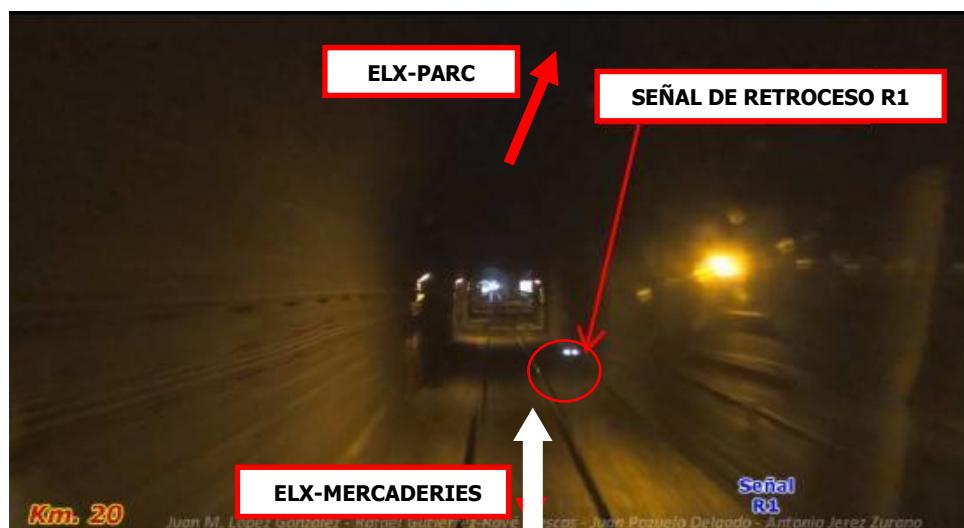
La señal de retroceso R1 (P.K. 20+346) situada en el lado derecho, es una señal baja de cuatro focos siendo operativos los de parada, rebase autorizado e indicadora de entrada, no dispone de balizas ASFA.

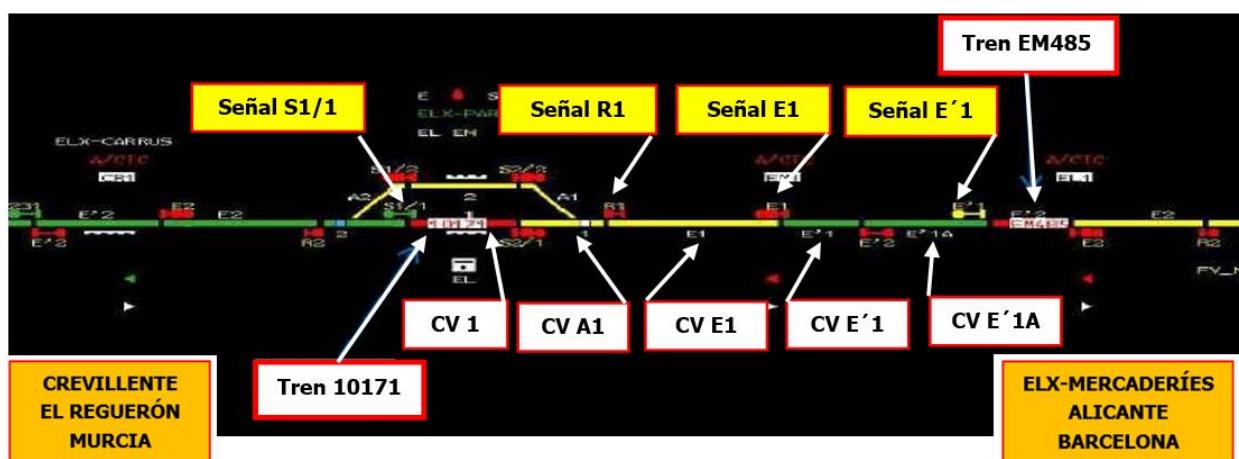
- A las 23:25:58 horas el tren 10171 está ocupando el circuito de vía CV1 en vía 1 de Elx-Parc, con itinerario de salida establecido y la señal de salida S1/1 en indicación de vía libre. El tren EM485 está ocupando el circuito de vía CV E'2, anterior a la señal avanzada E'1 con ésta en indicación de anuncio de parada y la señal de entrada E1 y de retroceso R1 en parada.

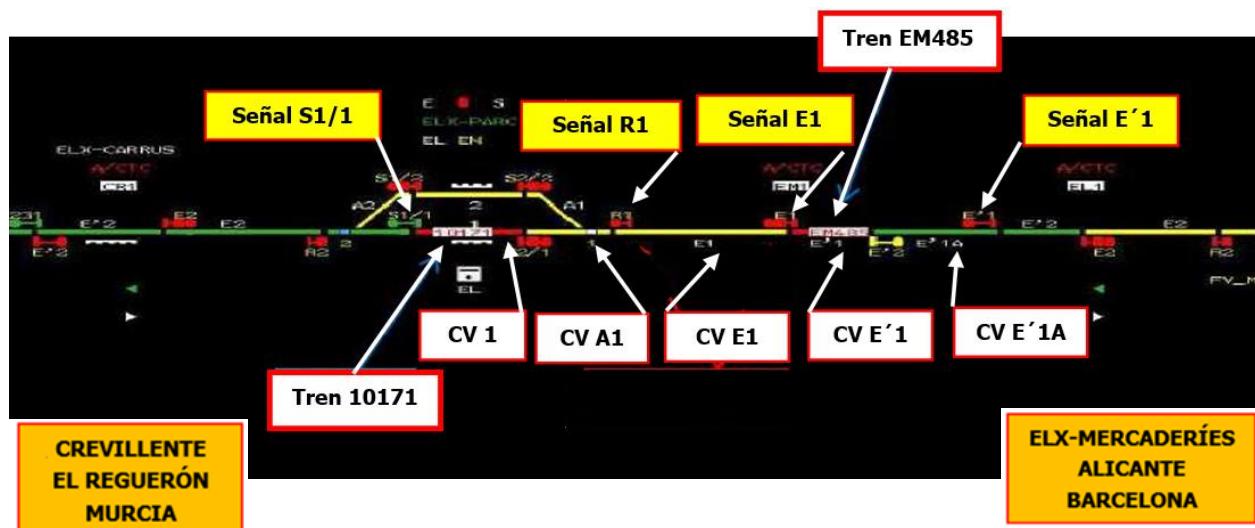
- A las 23:28:35 horas el tren 10171 sigue ocupando el CV1, continúa el itinerario de salida establecido y la señal de salida S1/1 permanece en indicación de vía libre. El tren EM485 está ocupando el circuito de vía CV E'1, anterior a la señal de entrada E1 y ésta y la de retroceso R1 siguen en indicación de parada

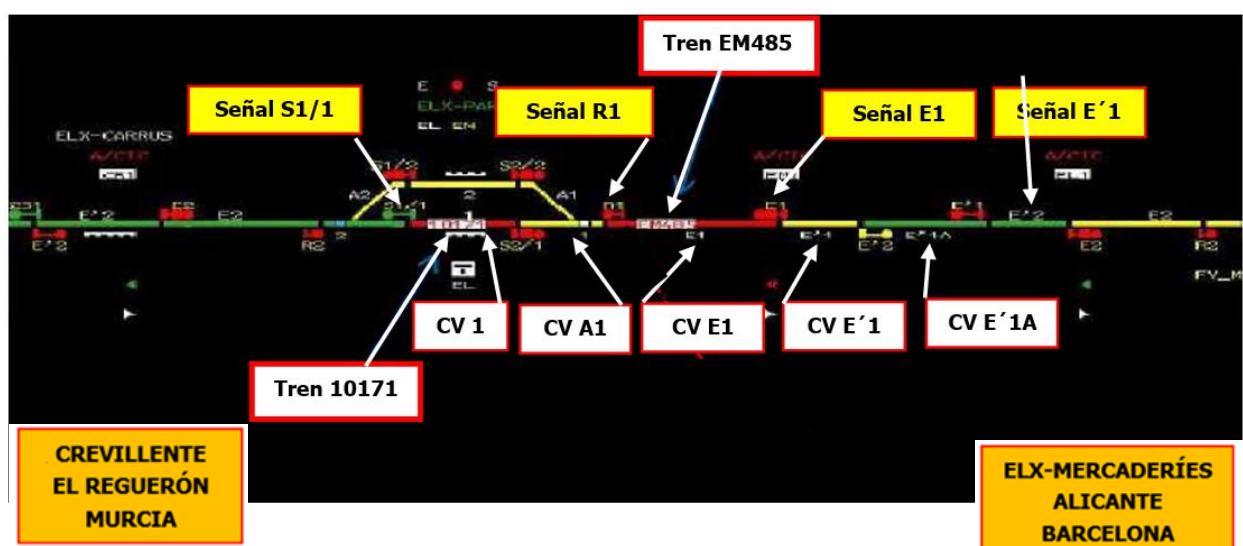
- A las 23:28:37 horas el tren 10171 sigue ocupando el CV1, continúa el itinerario de salida establecido y la señal de salida S1/1 permanece en indicación de vía libre. El tren EM485 rebasa la señal de entrada E1 que presenta indicación de parada y está ocupando el circuito de vía CVE1.

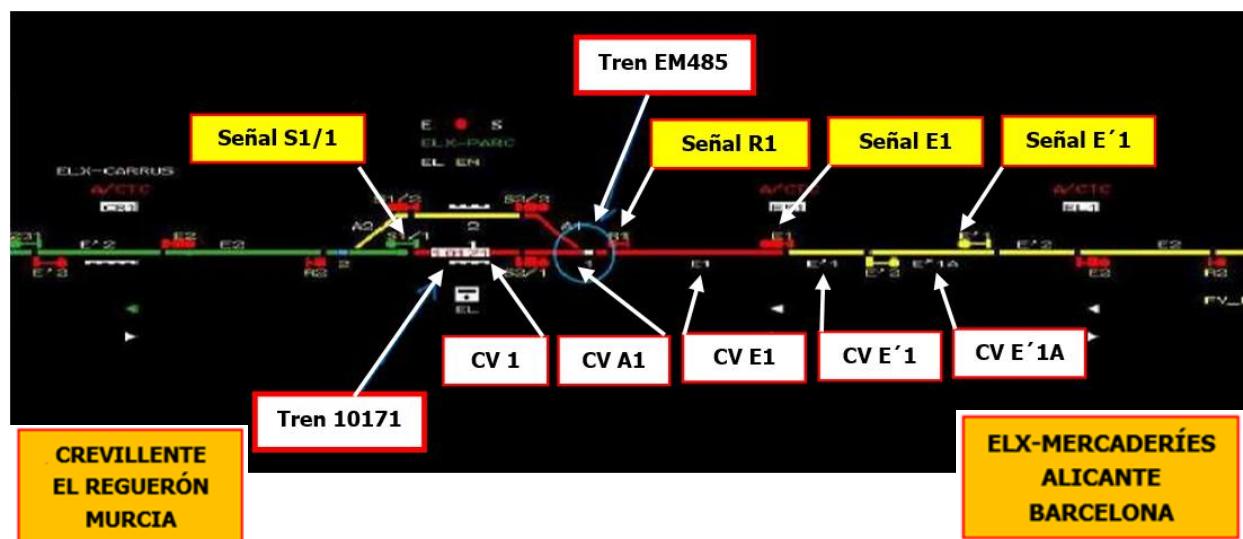
- A las 23:28:56 horas el tren 10171 sigue ocupando el CV1, continúa el itinerario de salida establecido y la señal de salida S1/1 permanece en indicación de vía libre. El tren EM485 rebasa indebidamente la señal de retroceso R1 que presenta la indicación de parada y está ocupando los circuitos de vía CVE1 y CVA1, anterior y posterior de dicha señal.

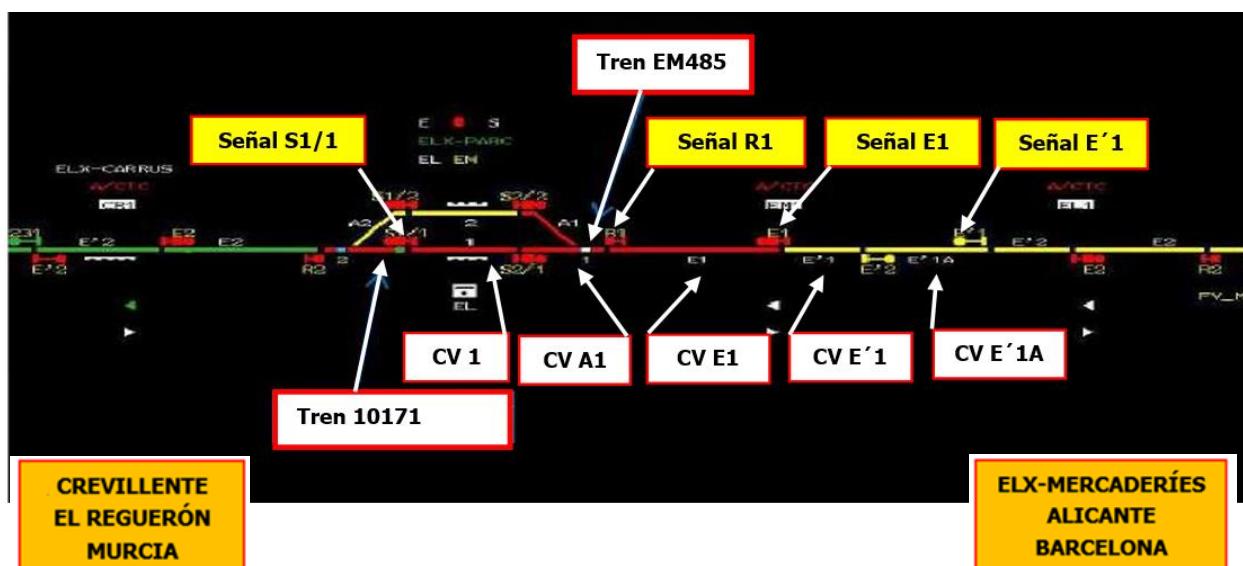
- A las 23:28:57 horas el tren 10171 rebasa la señal de salida S1/1 en indicación de vía libre y está ocupando los circuitos de vía CV1 y CVA2. El tren EM485 sigue ocupando los circuitos de vía CVE1 y CVA1.

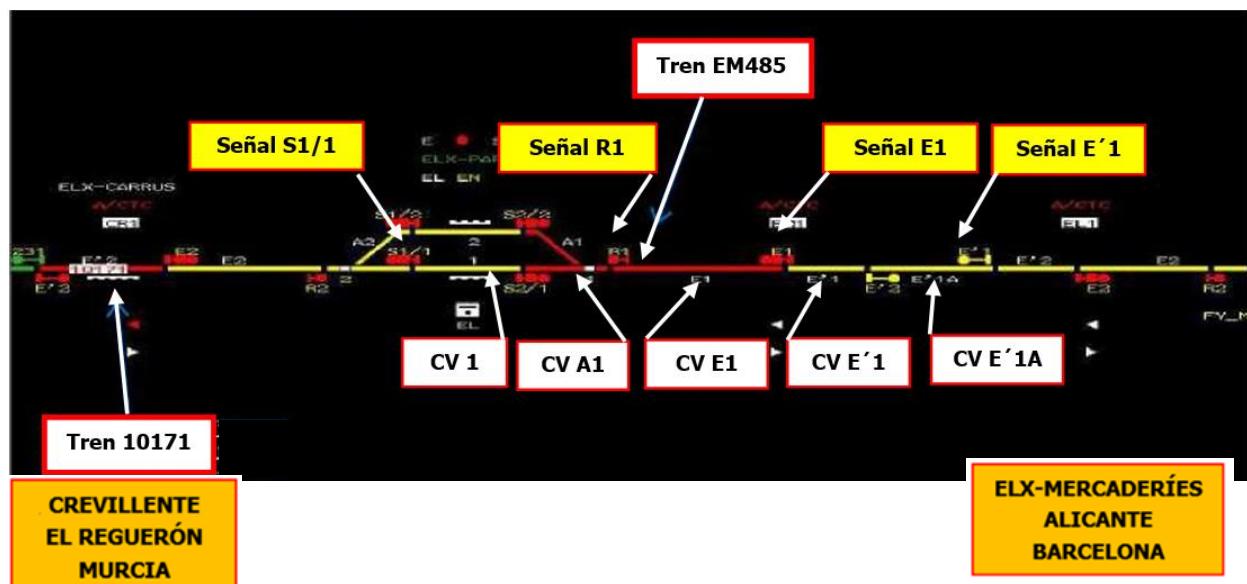
- A las 23:29:57 horas el tren 10171 ha liberado los circuitos de vía CV1, CV A2 y CVE2. El tren EM485 sigue ocupando los circuitos de vía CVE1 y CVA1.

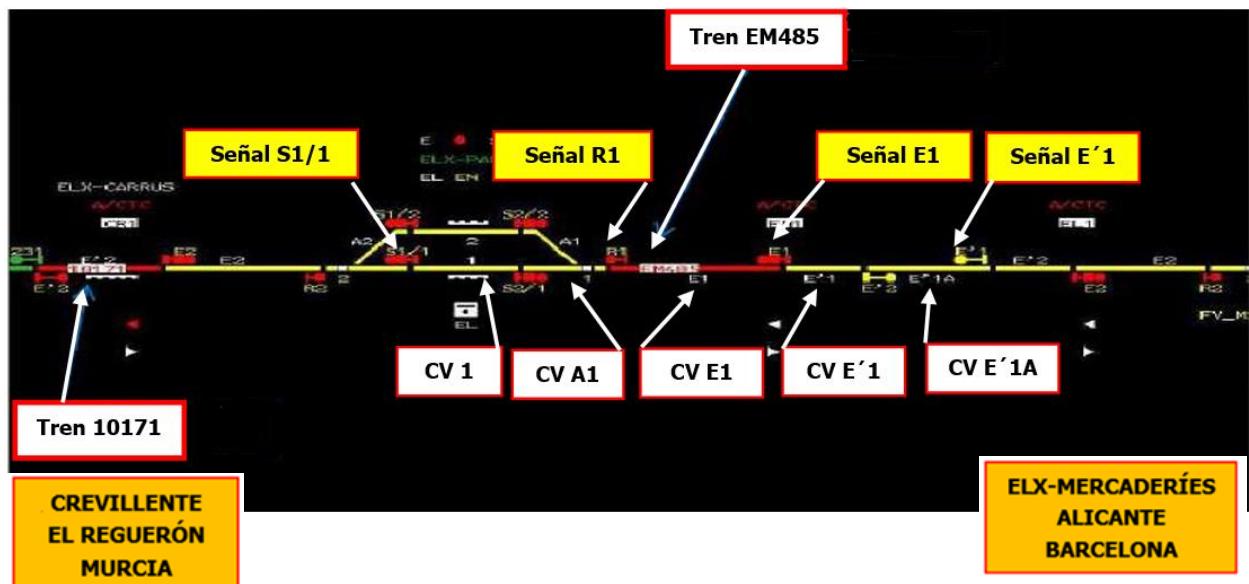
- A las 23:29:58 horas el tren EM485 retrocede y se sitúa delante de la señal R1, liberando el circuito de vía CV A1

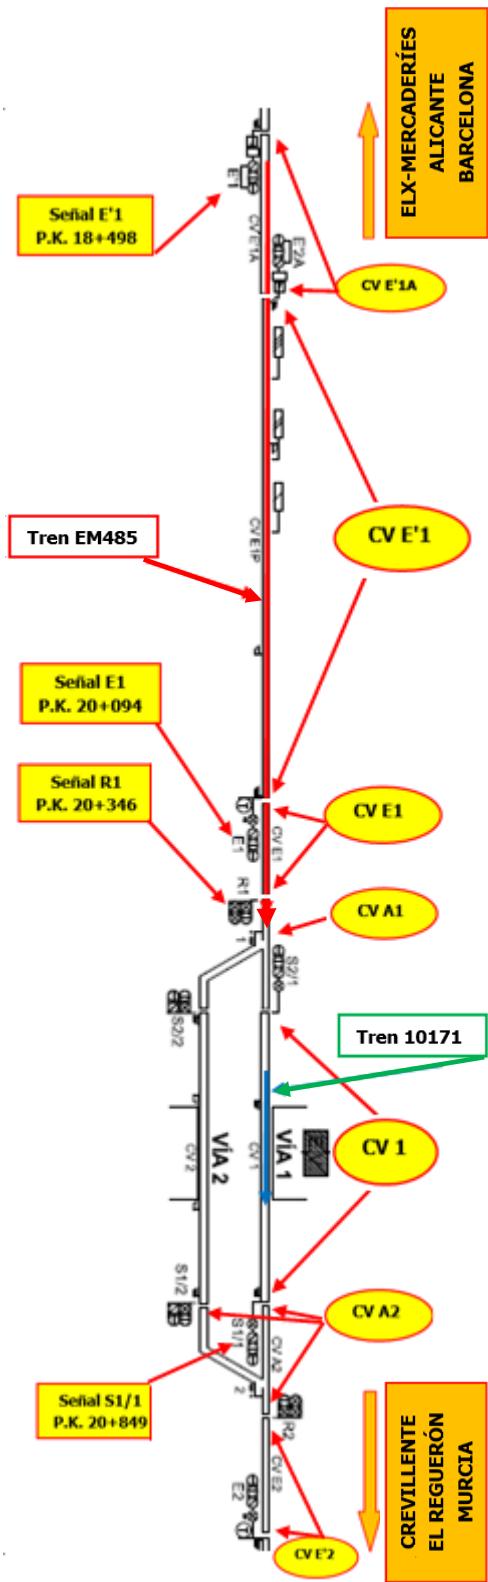
A las 23:28:37 horas el tren 10171 sigue en la estación, ocupando el circuito CV1 y sigue teniendo establecido itinerario de salida con la señal de salida S1/1 en vía libre. El tren EM485 rebasa indebidamente la señal de entrada E1 (ocupa CV E1) que sigue en indicación de parada. Se produce conato de colisión por alcance entre los dos trenes.
