COMISIÓN DE INVESTIGACIÓN  
DE ACCIDENTES FERROVIARIOS

**Informe final de la CIAF**

**INFORME FINAL DE LA CIAF (IF)  
SOBRE EL INCIDENTE FERROVIARIO Nº 0043/2017  
OCURRIDO EL DÍA 25.07.2017  
EN LA ESTACIÓN DE TORRALBA (SORIA)**

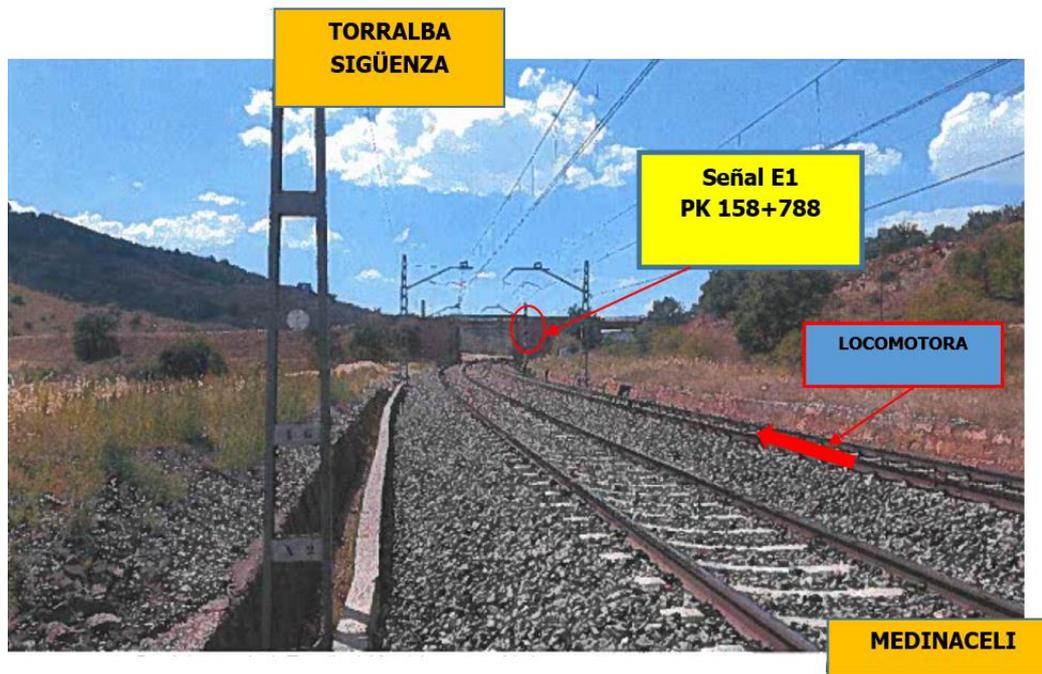
Señal de entrada E1 a la estación de Torralba.

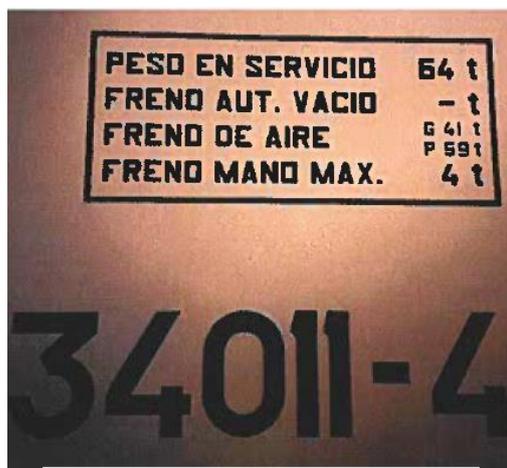
También se pudo comprobar, en vehículo parado, que el freno de estacionamiento solo actúa sobre una rueda de todo el vehículo al actuar sobre la palanca, siendo acorde con lo indicado en el manual de la locomotora. El valor rotulado del peso freno de estacionamiento es de 4 toneladas.

**Indicación de freno de mano máximo de la locomotora**

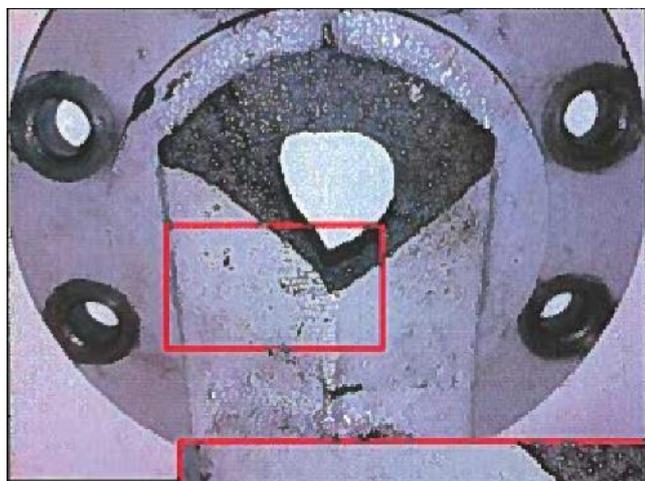
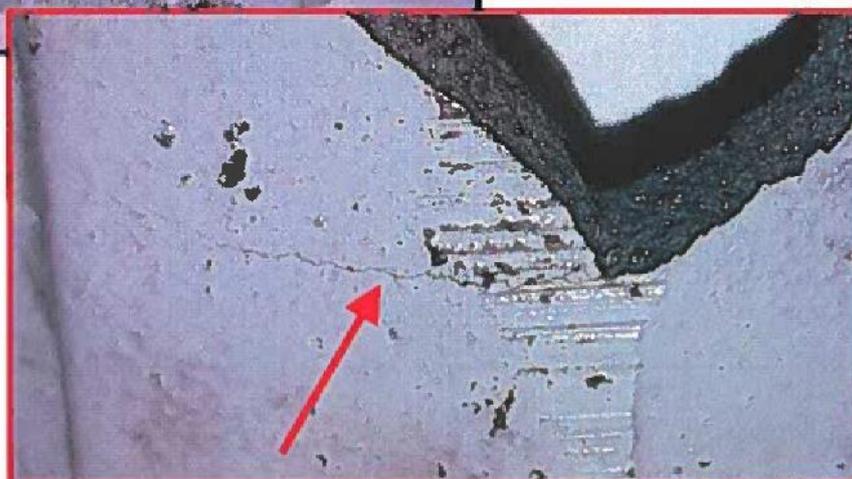
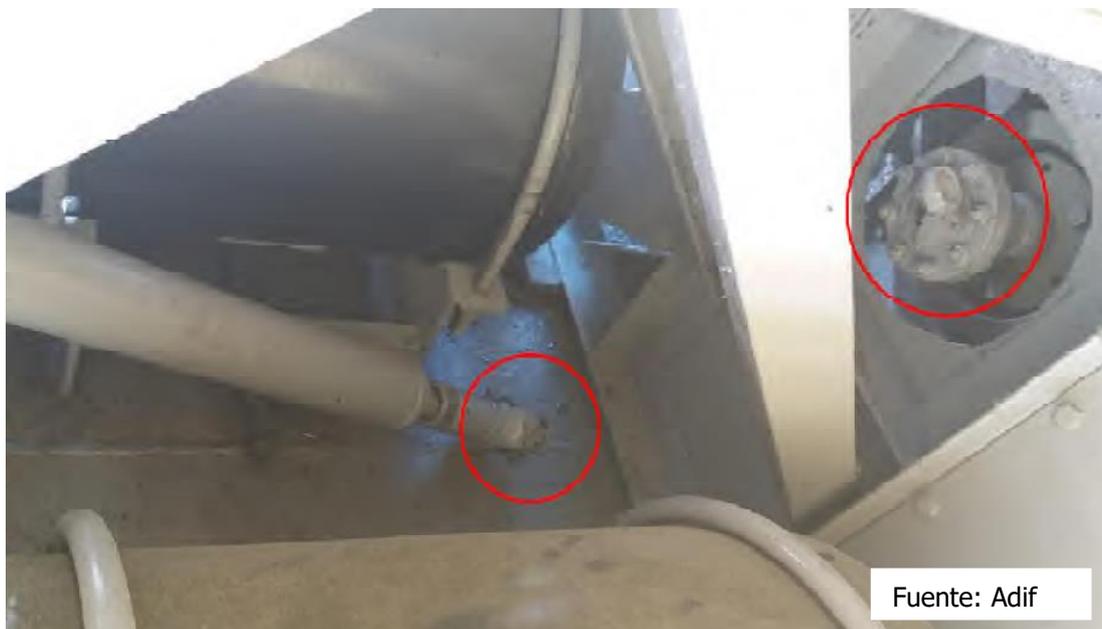
Durante la inspección se verifica la rotura en la transmisión cardan entre el motor principal y el compresor, no pudiendo verificar el funcionamiento de los compresores del freno automático debido a la propia avería.

Respecto al análisis visual del cardan, este muestra que la rotura ha sido originada por una fisura, por lo que se puede descartar que la rotura haya sido causada por un sobreesfuerzo puntual. Además, se comprueba que el eje del compresor gira a mano por lo que éste no se encuentra bloqueado.

Se muestran a continuación fotografías de la fisura origen de la rotura del cardan.

Después de reparar las fugas y el cardan, se comprobó que la estanqueidad de los circuitos era suficiente para asegurar el frenado del vehículo hasta dos horas después de la aplicación de un frenado de urgencia sin el suministro de aire del compresor. Estos trabajos quedaron terminados el 30/10/2017.

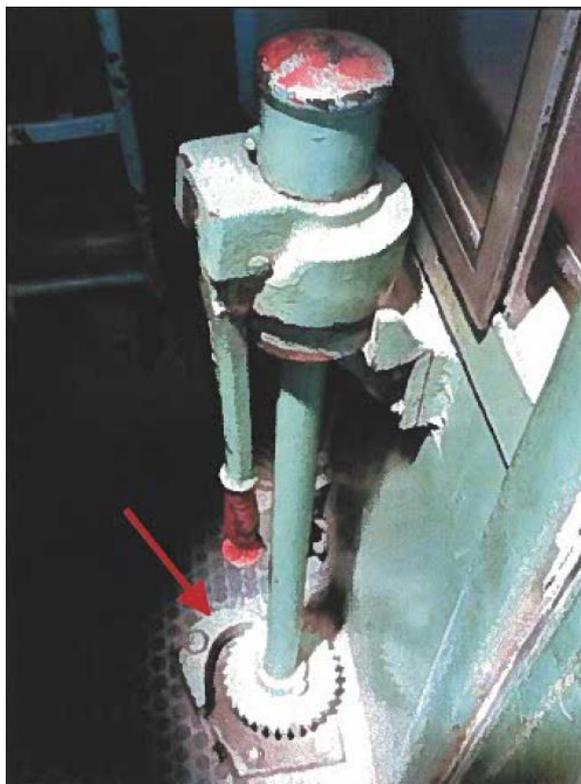
En el taller se realizaron pruebas de aplicación y liberación del freno de estacionamiento, no encontrando ninguna anomalía en éste. La única observación, es que el trinquete que mantiene el esfuerzo de aplicación hay que aproximarlos manualmente (o con el pie) hacia la corona dentada para que haga su función, ya que no dispone de muelle. Esto se ve en la siguiente fotografía

Palanca de accionamiento del freno estacionamiento

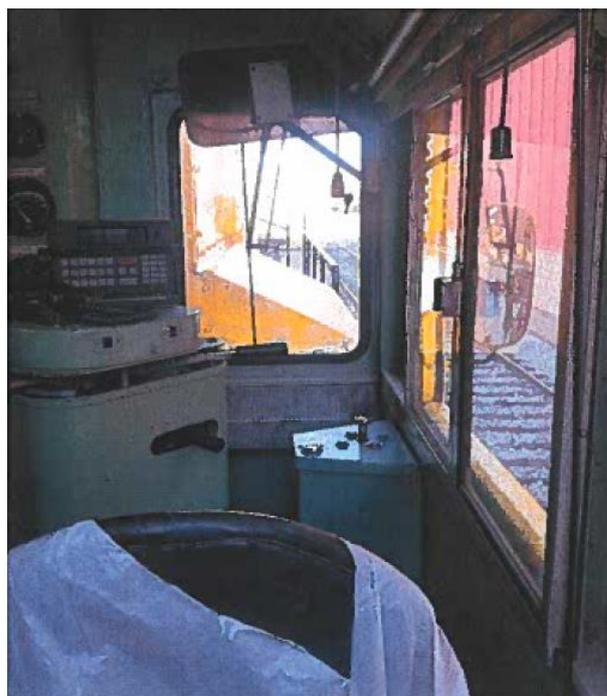
El Jefe de Seguridad de Ferrovial Railway, cita dificultades en la visibilidad de la señal rebasada desde la cabina de conducción. Es cierto que desde la cabina, y circulando con el morro largo, la visibilidad no es óptima, pero sí suficiente: El que hace de conductor tiene una visión de la señal de entrada (situada a la derecha) desde bastante lejos hasta la proximidad de la misma. Por el contrario, el maquinista conocedor de la línea va situado en el lado opuesto (izquierdo), lo que le impide distinguir la señal de entrada.

Visibilidad desde el  
puesto de  
conducción
