COMISIÓN DE INVESTIGACIÓN  
DE ACCIDENTES FERROVIARIOS

*Investigación del incidente  
nº 0039/2015 ocurrido el 27.08.2015*

**INFORME FINAL DE LA CIAF (IFC)  
SOBRE EL INCIDENTE FERROVIARIO Nº 0039/2015  
OCURRIDO EL DÍA 27.08.2015  
EN LA ESTACIÓN DE ÁLORA (MÁLAGA)**

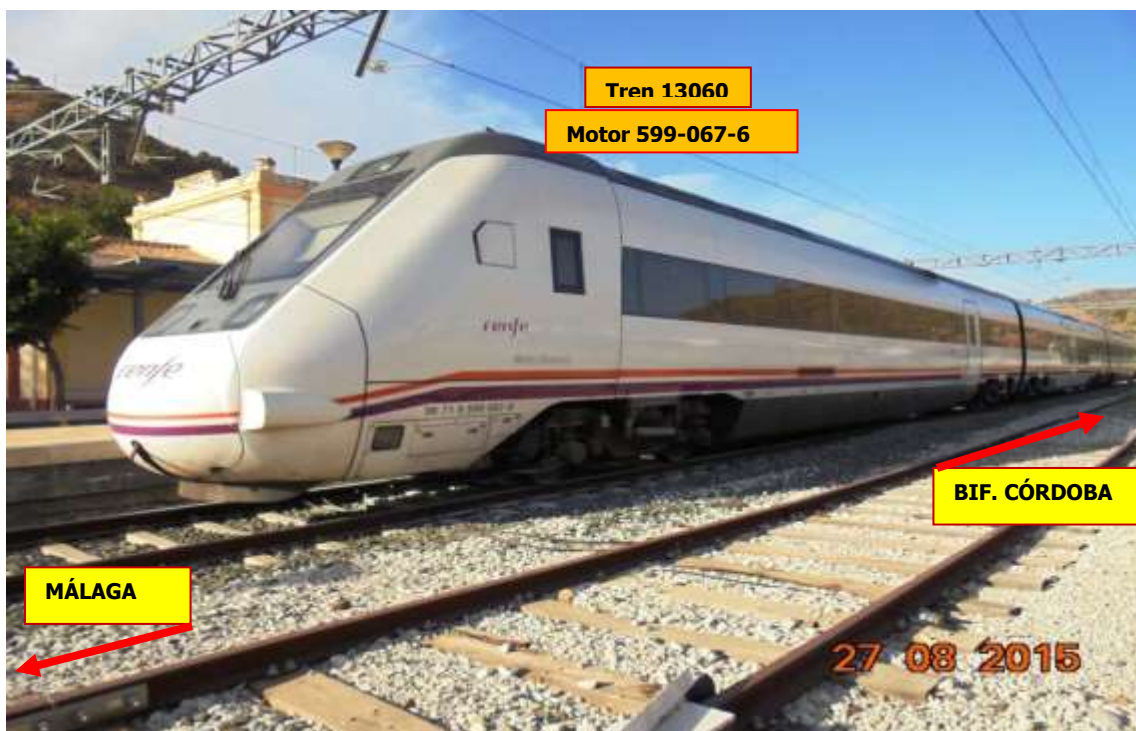
Tren 13060 estacionado en la vía 5 de la estación de Álora

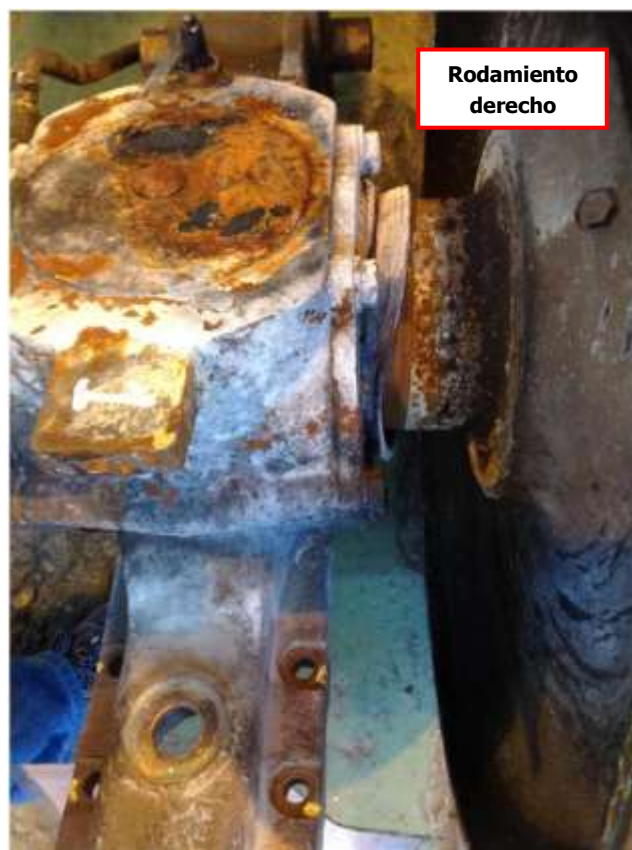
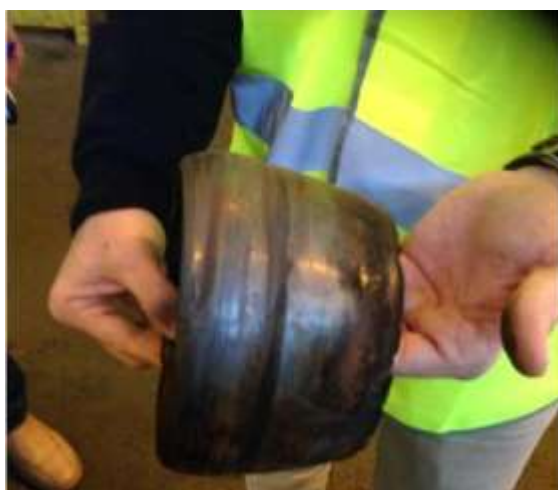
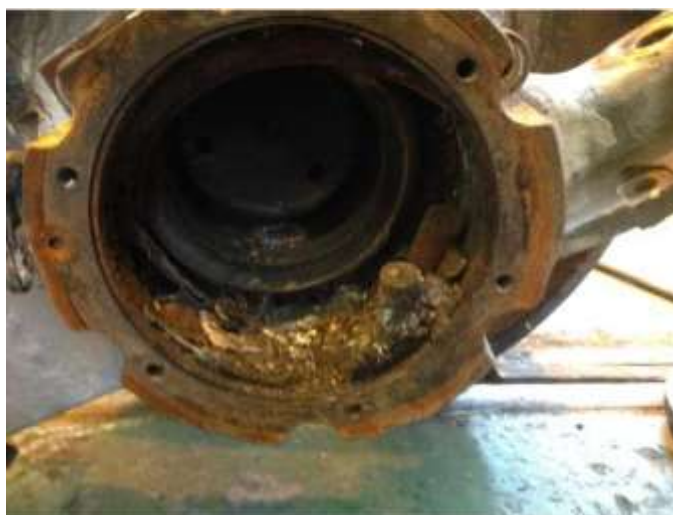
Se observan signos evidentes de sobrecalentamiento y oxidación en el exterior de la caja de grasa. El anillo laberíntico (tope trasero) de la caja de grasa aparece fuertemente deformado. No es posible girar la caja de grasa.

Tras retirar la tapa delantera y los pernos de fijación de la tapa trasera, resulta imposible con los medios disponibles extraer la caja de grasa. Solo puede observarse parcialmente el rodamiento desde el exterior, resultando que está totalmente destrozado, con rodillos cruzados y que los aros interiores han sido laminados y deformados plásticamente debido al sobrecalentamiento, por encima de la temperatura admisible para este material por largo tiempo.

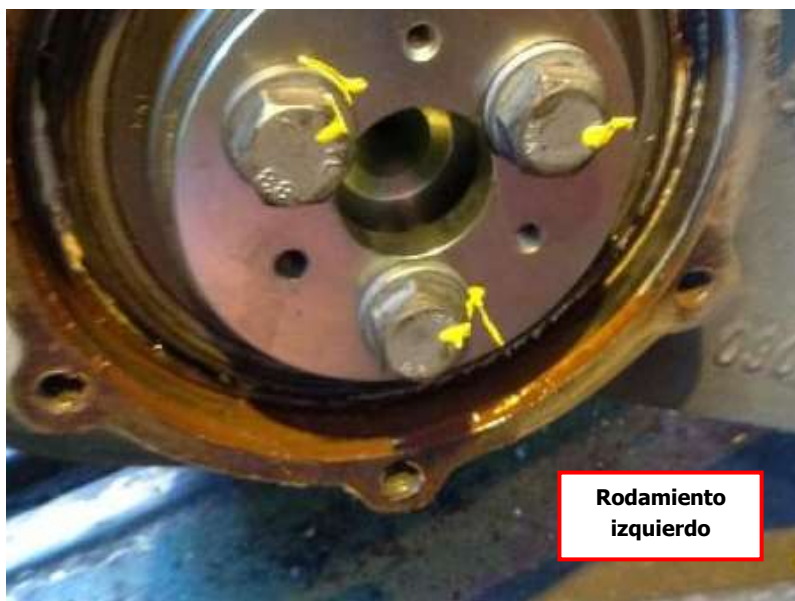
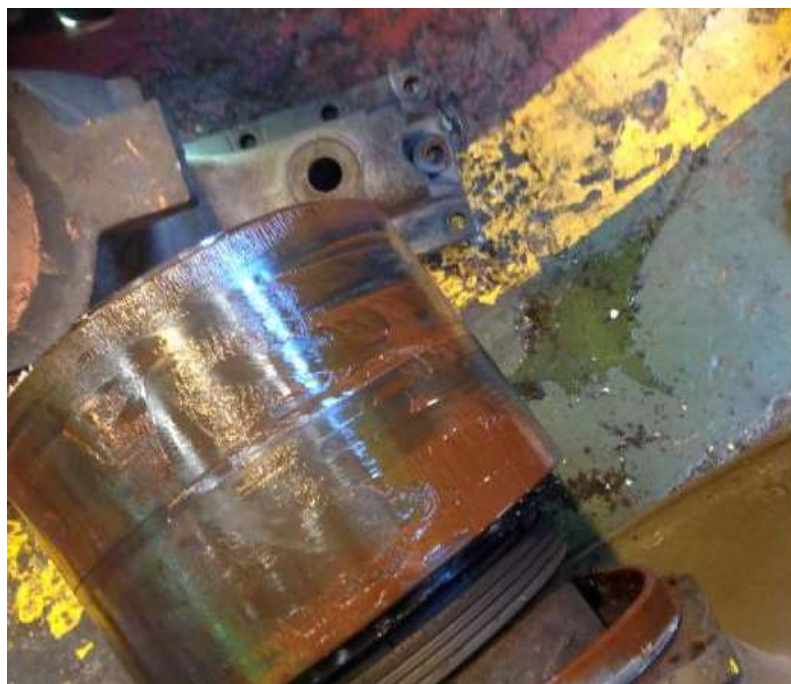
- Rodamiento lado izquierdo

El rodamiento del lado izquierdo no muestra signo de fallo o calentamiento, sin embargo al desmontar la caja de grasa se observa que cae bastante agua líquida de su interior en el lado de la tapa trasera y abundante coloración rojiza en su diámetro exterior.

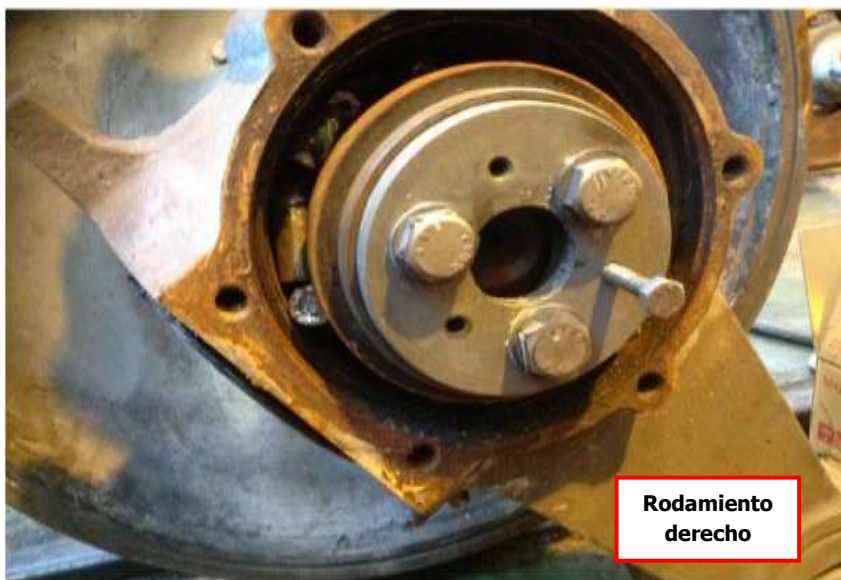
Inspección del eje 599-5-236-6 (automotor 599.030)

Esta caja de grasa presenta un estado similar al del eje anterior, aunque aparentemente más leve.

Tampoco es posible retirar la caja de grasa y solo puede observarse desde el lateral que se han destruido las obturaciones y jaula y los rodillos aparecen cruzados en las pistas.

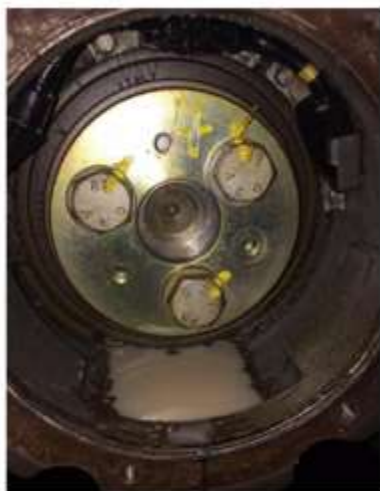
Vehículo 599035

*Se observa presencia de agua en caja de grasa nº 4. Se limpia y repara manguera del sensor. En revisión I2 de fecha 20/11/2015, se revisa sin anormalidad.*

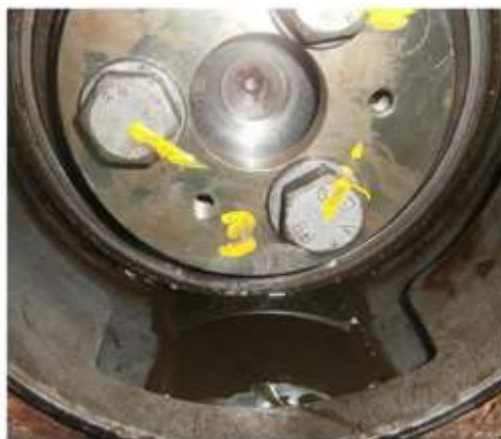
Vehículo 599036

*Se observa grasa en caja de grasa nº 3, se limpia.*

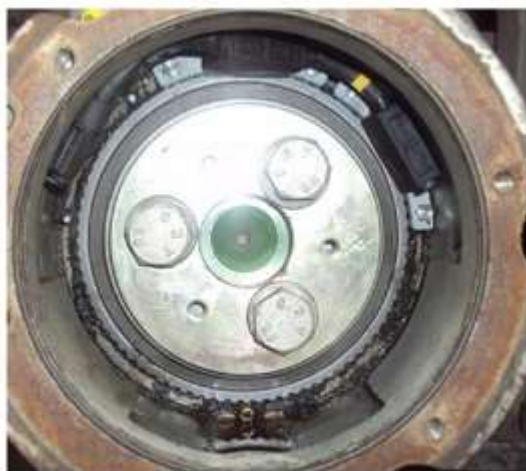
Vehículo 599038

*Se observa grasa en caja de grasa nº 4, se limpia.*

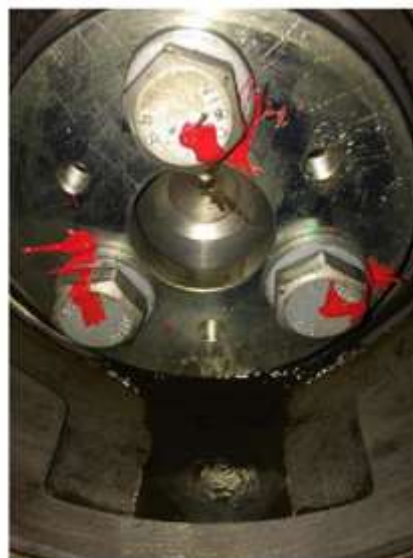
Vehículo 599045

*Se observa grasa en caja de grasa nº 3, se limpia.*

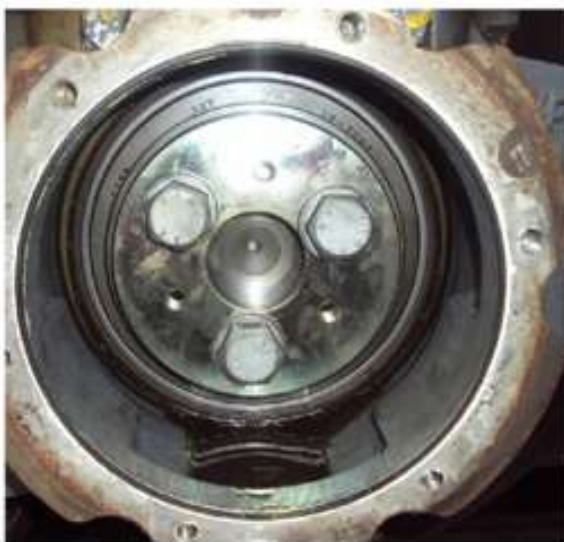
Vehículo 599046

*Se observa grasa en caja de grasa  
nº 2, se limpia.*

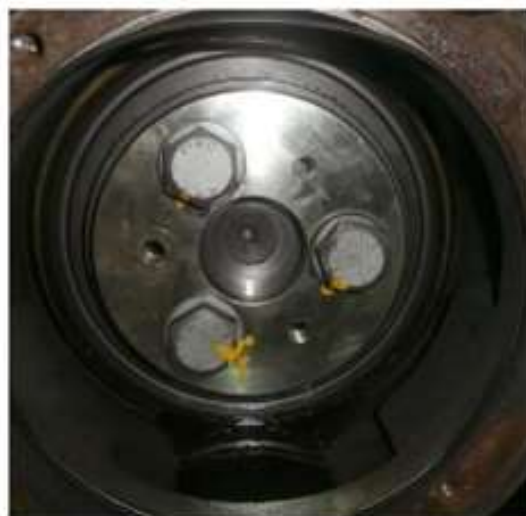
Vehículo 599047

*Se observa grasa en caja de grasa nº 3, se  
limpia.*

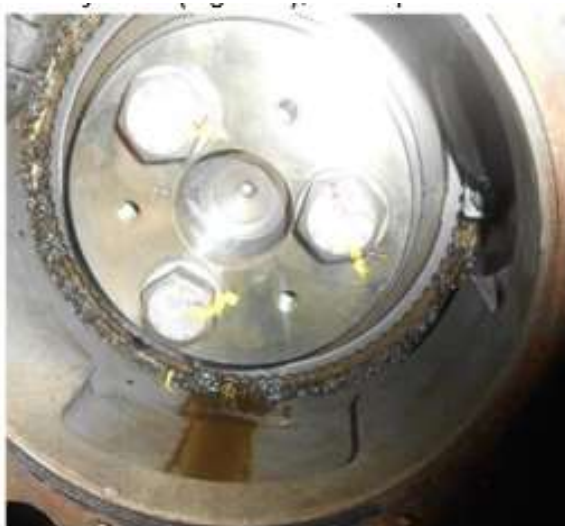
Vehículo 599049

*Se observa grasa en caja de grasa  
nº 3, se limpia.*

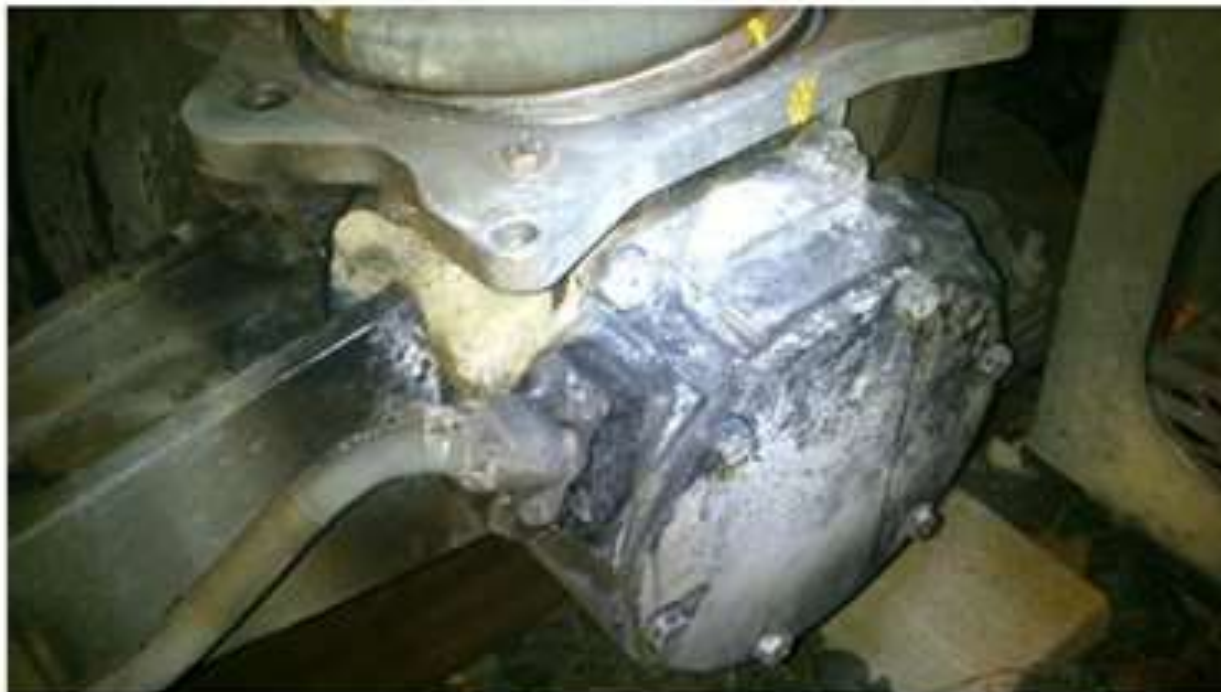
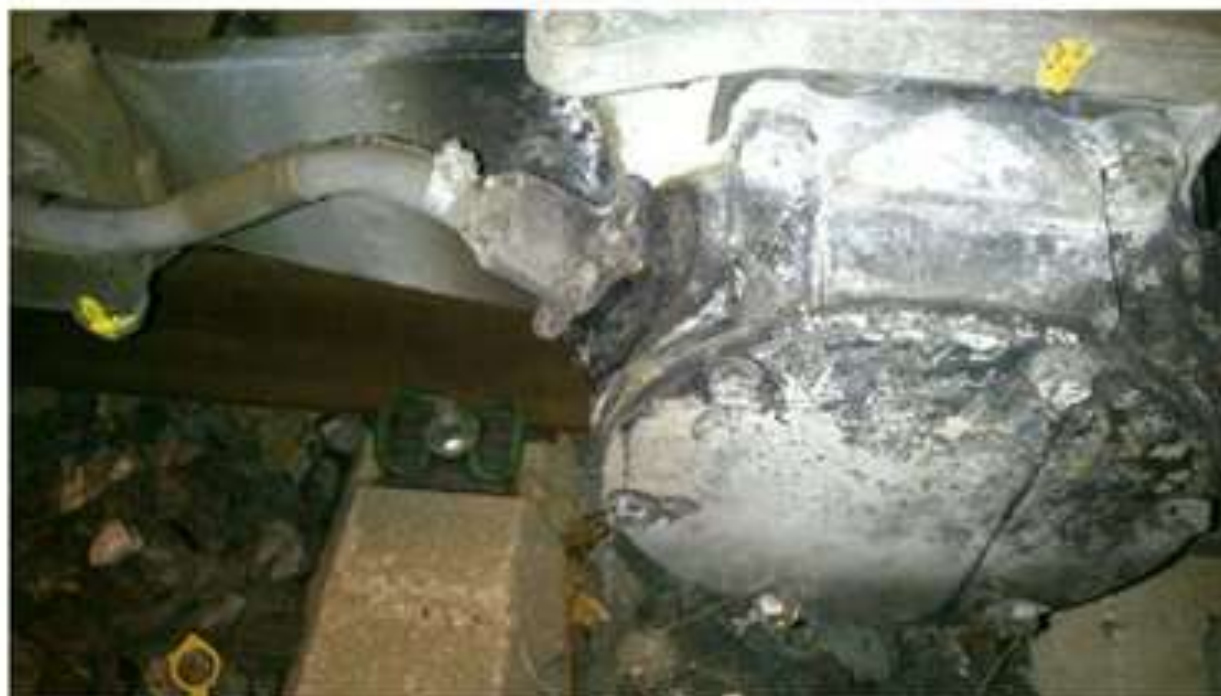
**Motor 599-067-6**

Material rodante: se producen daños en la caja de grasa derecha del eje número uno del primer bogie de la composición.
