COMISIÓN DE INVESTIGACIÓN DE  
ACCIDENTES FERROVIARIOS

*Investigación del incidente  
nº 0027/2016 ocurrido el 28.05.2016*

**INFORME FINAL DE LA CIAF (IFC)**  
**SOBRE EL INCIDENTE FERROVIARIO Nº 0027/2016**  
**OCURRIDO EL DÍA 28.05.2016**  
**EN LA ESTACIÓN DE VILANOVA I LA GELTRÚ (BARCELONA)**

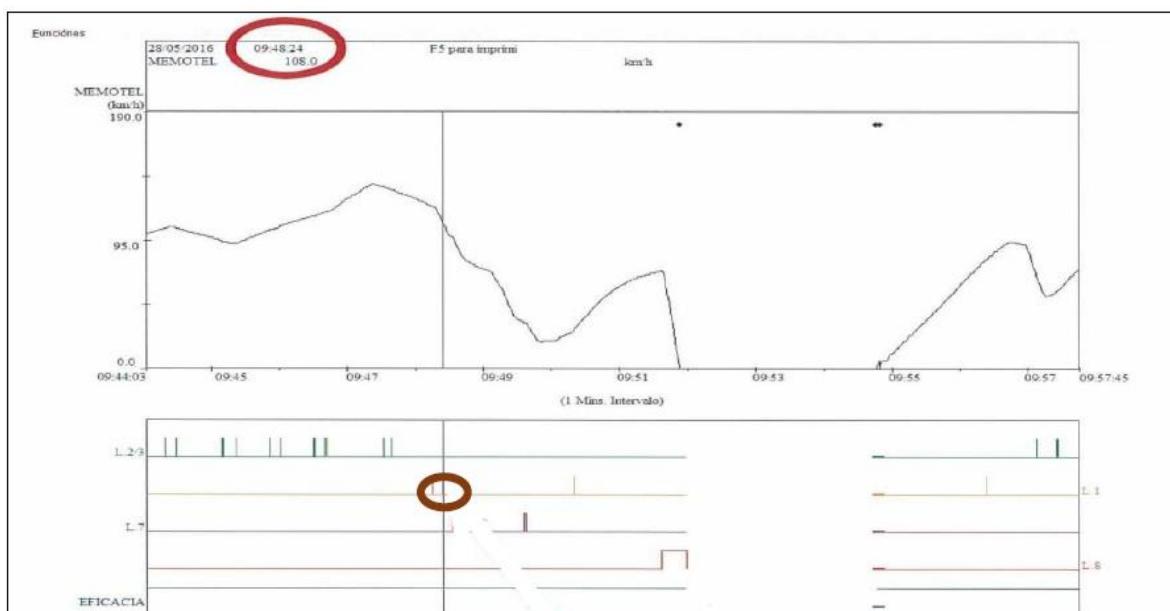
A las 09:48:24 horas, (*puede suponerse 09:47:27 horas según horario de la moviola*), el tren 17501 pasa por la baliza de la señal de avanzada 6389-1, (frecuencia L1), que ordena Anuncio de Parada, a una velocidad de 108 km/ hora.

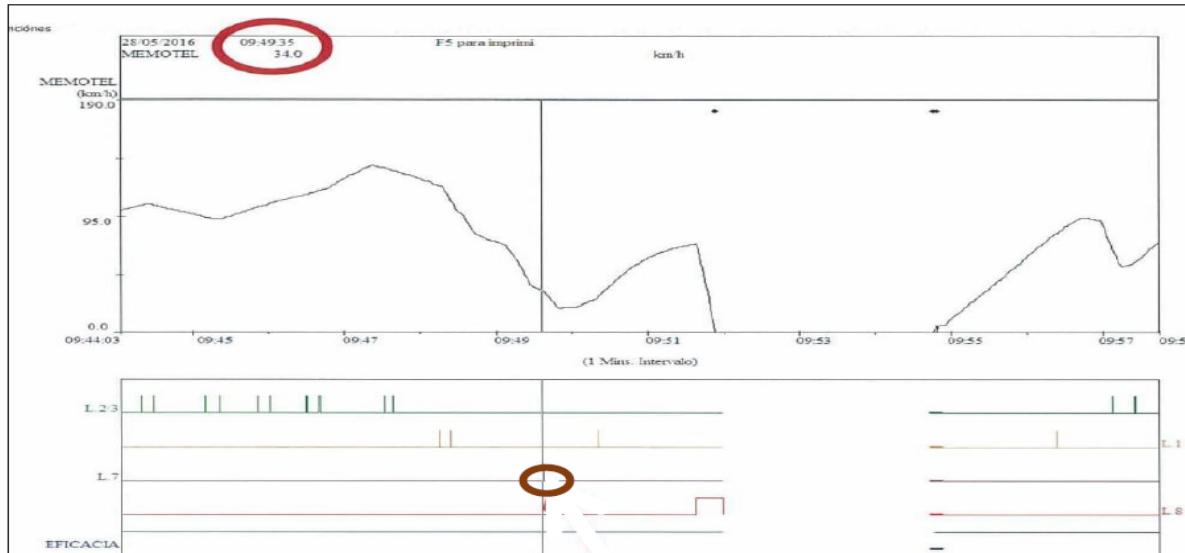
A las 9:49:35 horas, (*puede suponerse 09:48:38 horas según horario de la moviola*), el tren 17501 pasa por la baliza previa de la señal de entrada a la estación (pk 637+441) que ordena Parada, (frecuencia L7), a una velocidad de 34 Km/h.

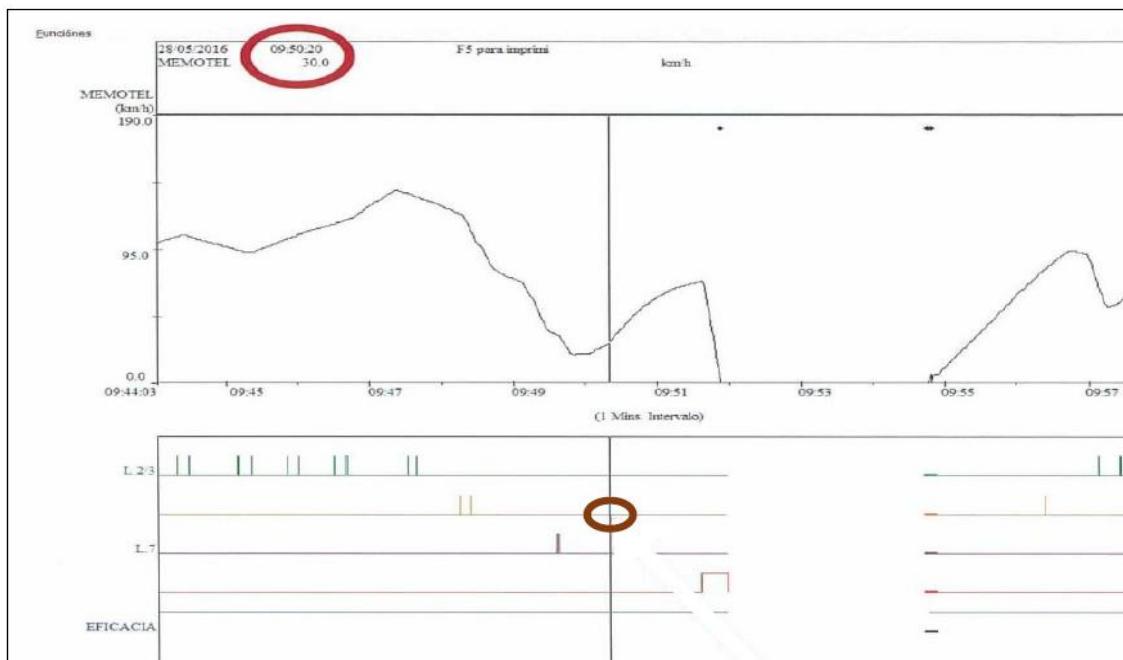
A las 9:50:20 horas, (*puede suponerse 9:49:23 horas según horario de la moviola*), el tren 17501 pasa por la baliza de la señal de Entrada a la estación E1, (pk 637+141) que ordena Anuncio de Parada, a una velocidad de 30 Km/h.

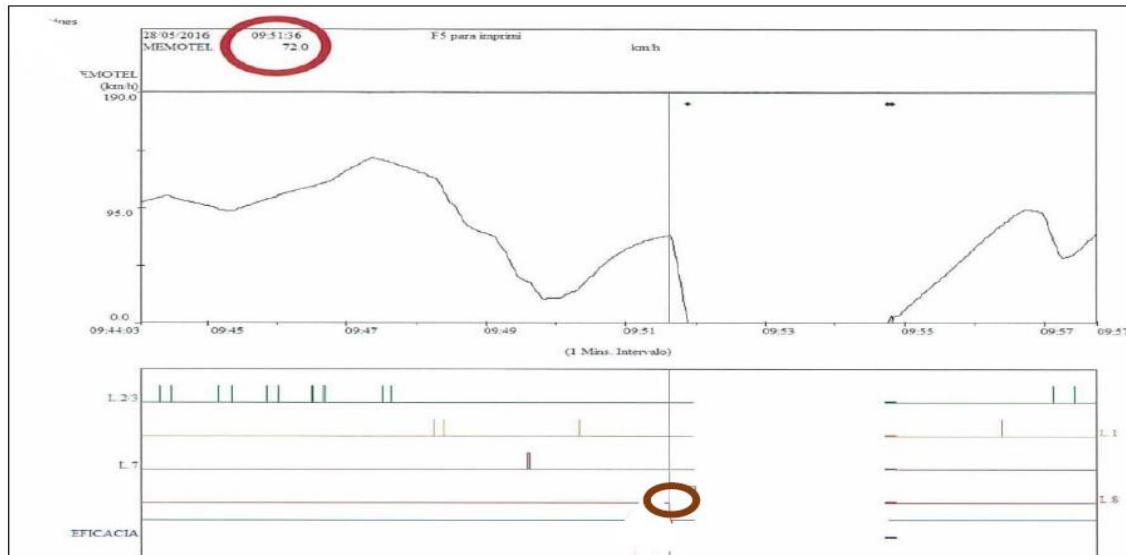
A las 9:51:36 horas, (*puede suponerse 9:50:39 horas según horario de la moviola*), el tren 17501 pasa por la baliza de la señal de salida S1/2, (pk 635+888), que ordena Parada, (frecuencia L8), a una velocidad de 72 Km/h. Se activa el frenado de emergencia.

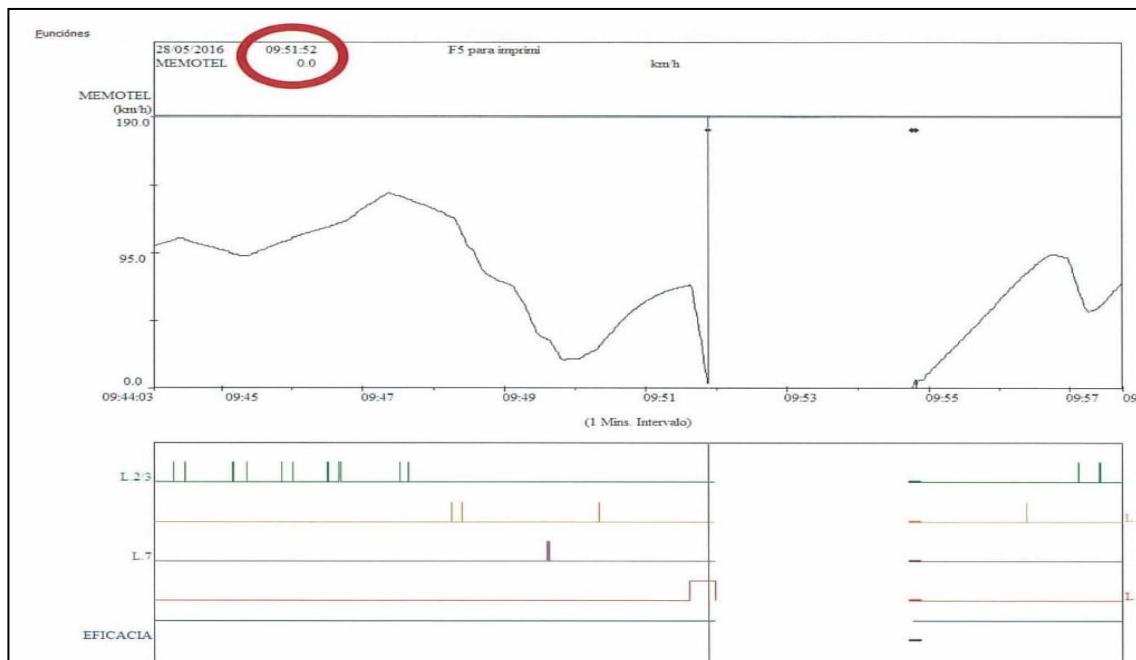
A las 9:51:52 horas, (*puede suponerse 9:50:55 horas según horario de la moviola*), el tren 17501 queda detenido en el pk 635+719 por la actuación del frenado de emergencia, tras recorrer 169 metros desde baliza de señal de salida S1/2 de la estación.

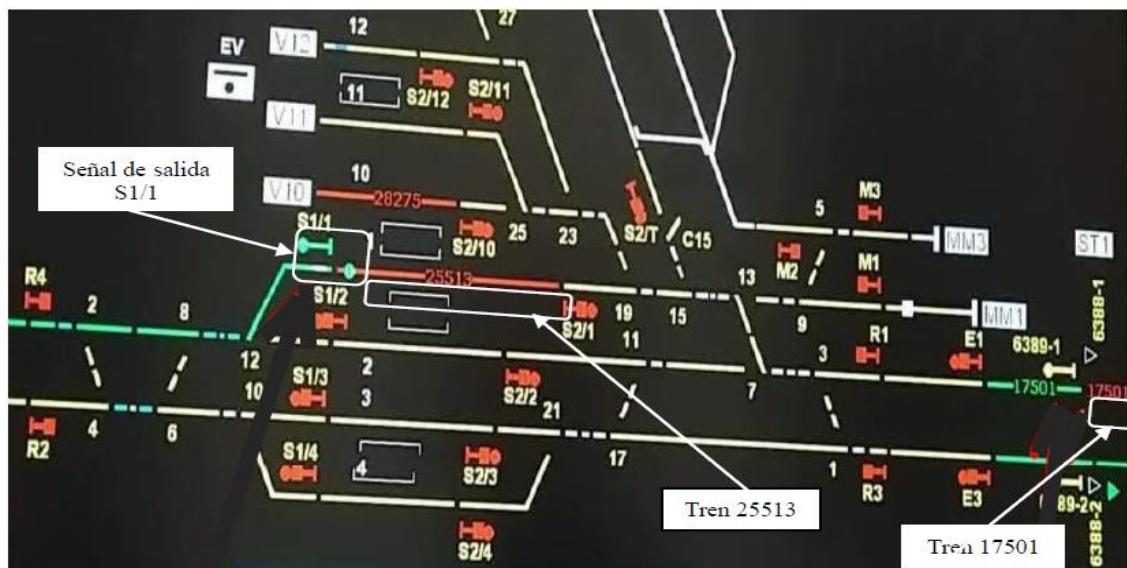
A las 9:46:38 horas, queda establecido el itinerario de salida de vía 1 para tren 25513 que precede al tren 17501. Tren 25513 ha circulado procedente de Sitges por vía I, ha realizado parada comercial en vía 1 de Vilanova i la Geltrú y ha de continuar su marcha por vía I hacia Cunit.

El tren 17501 circula por VÍA I. Ocupa el circuito de vía anterior a la señal 6389-1.

Las indicaciones de las señales son las siguientes: Señal avanzada 6389-1 ordena anuncio de parada, Señales E1 y R1 ordenan parada, la señal S1/1 indica vía libre y la señal S1/2 ordena parada.

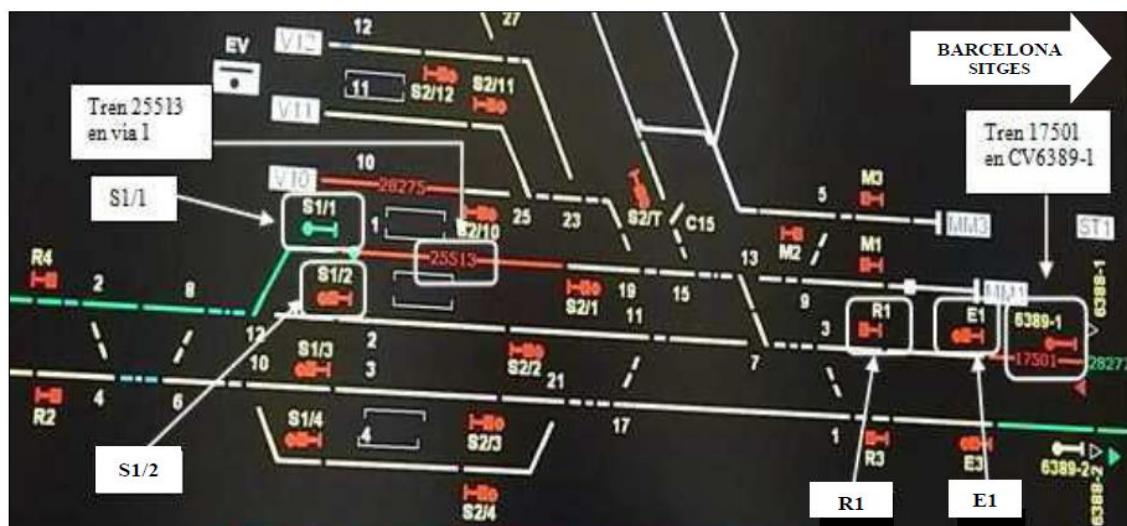
A las 09:47:20 horas, el tren 25513 se encuentra en vía 1 de la estación, con itinerario establecido hacia Cunit. La señal S1/1 ordena vía libre.

El tren 17501 se encuentra en el circuito de vía 6389-1, de avanzada de la estación. La señal avanzada 6389-1 ordena parada. Las indicaciones de las señales son las siguientes: señales E1, R1 y S1/2 continúan ordenando parada. La señal S1/1, continúa ordenando vía libre.

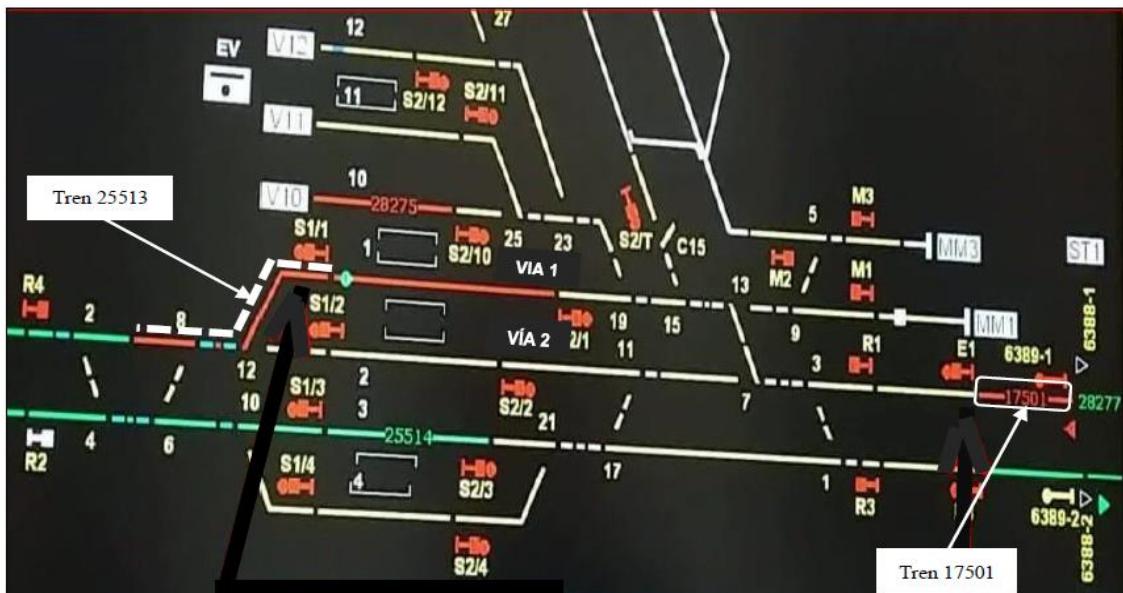
A las 09:48:01 horas, el tren 25513 se encuentra ocupando el circuito de vía CV A8, recorriendo el itinerario establecido hacia Cunit. El tren 17501 se encuentra ocupando el circuito de vía CV 6389-1.

Las indicaciones de las señales son las siguientes: señales E1, R1, S1/1 y S1/2 ordenan parada.

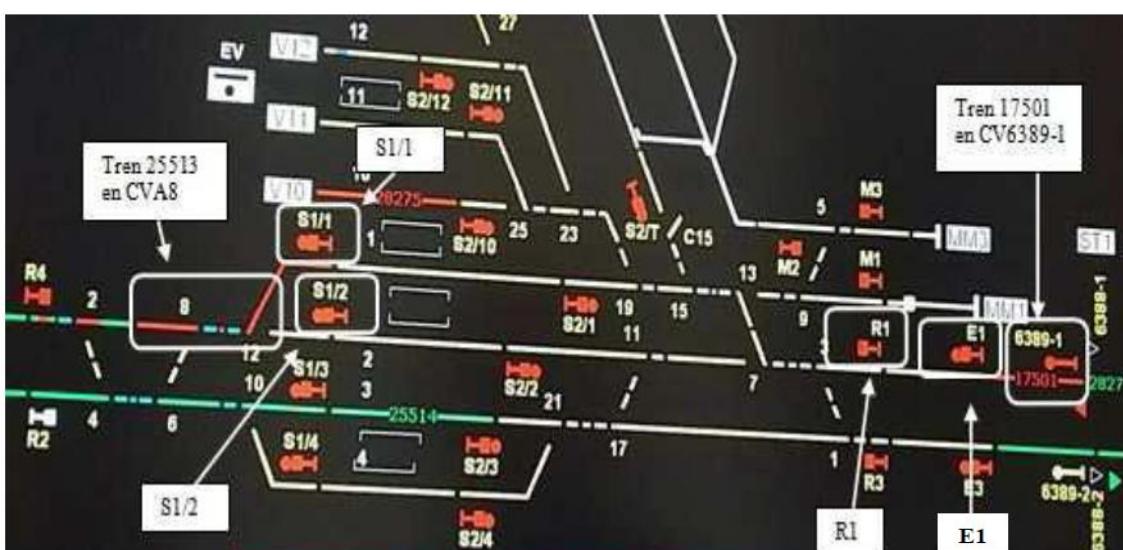
A las 09:48:20 horas, el tren 25513 abandona vía 1 de la estación para incorporarse a vía I. El tren 17501 se encuentra en el circuito de vía 6389-1 anterior a la señal de entrada a la estación.

Las indicaciones de las señales son las siguientes: señales E1, R1; S1/1 y S1/2 continúan ordenando parada.

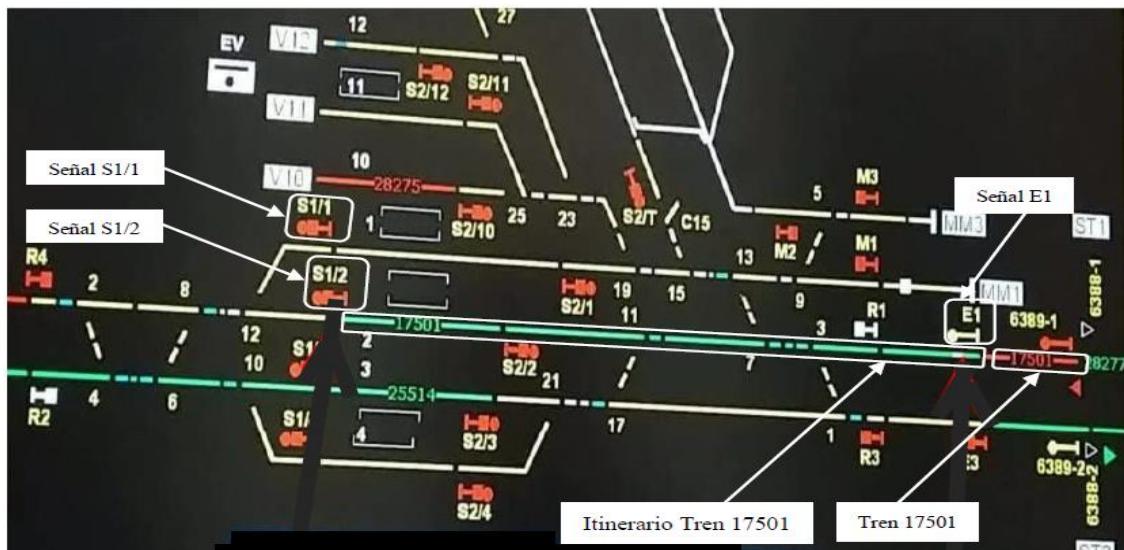
A las 09:49:01 horas, queda liberado el circuito de vía de agujas de salida de vía 1 por el tren 25513 y se encuentra ocupando circuito de vía E4, entre señales R4 y E4. Está establecido el itinerario de entrada a vía 2 para tren 17501, que continúa situado en el circuito de vía CV 6389-1. Las agujas de salida hacia Cunit se encuentran orientadas a vía directa.

Las indicaciones de las señales son las siguientes: señal E1 ordena anuncio de parada, señal R1 indica itinerario a vía directa. Las señales S1/1 y S1/2, continúan ordenando parada.

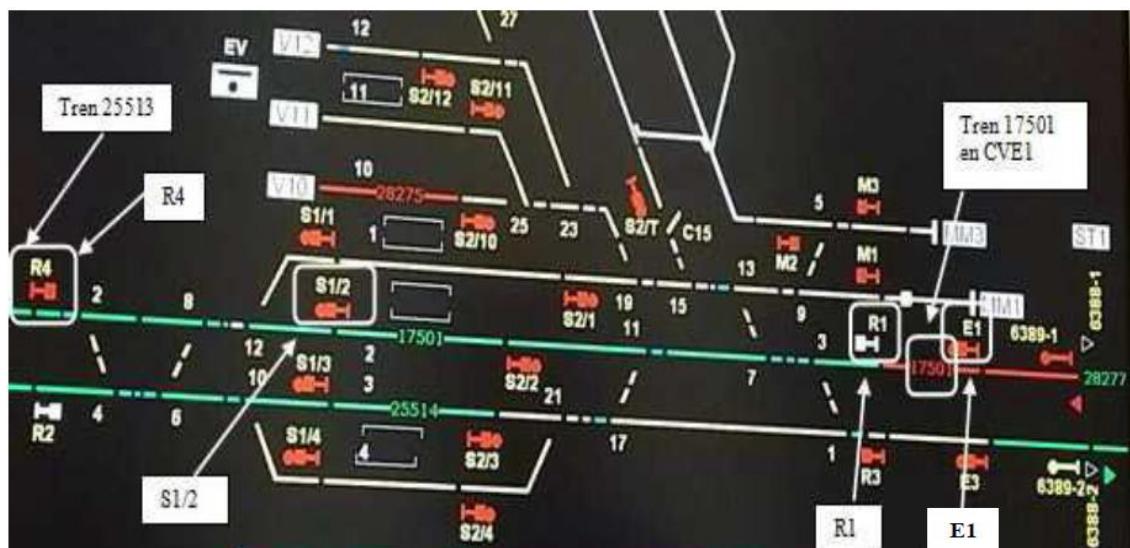
A las 09:49:20 horas, el tren 25513 circula por vía I, ocupa circuito de vía 6332-1 y libera el circuito de vía entre las señales R4 y E4.

El tren 17501 pasa por la señal E1 ocupando el correspondiente circuito de vía de entrada.

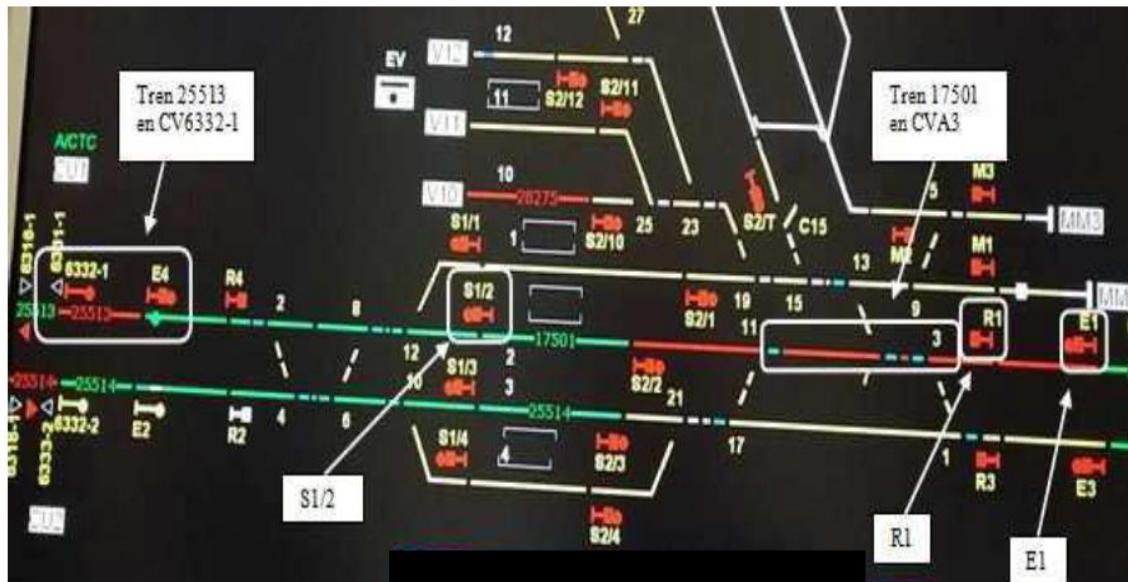
A las 09:49:50 horas, el tren 25513 circula por vía I y continúa ocupando el circuito de vía 6332-1.

El tren 17501 pasa por la señal R1 y ocupa el circuito de vía CV A3.

Las señales E1 y S1/2 continúan ordenando parada. La señal R1 ordena parada.

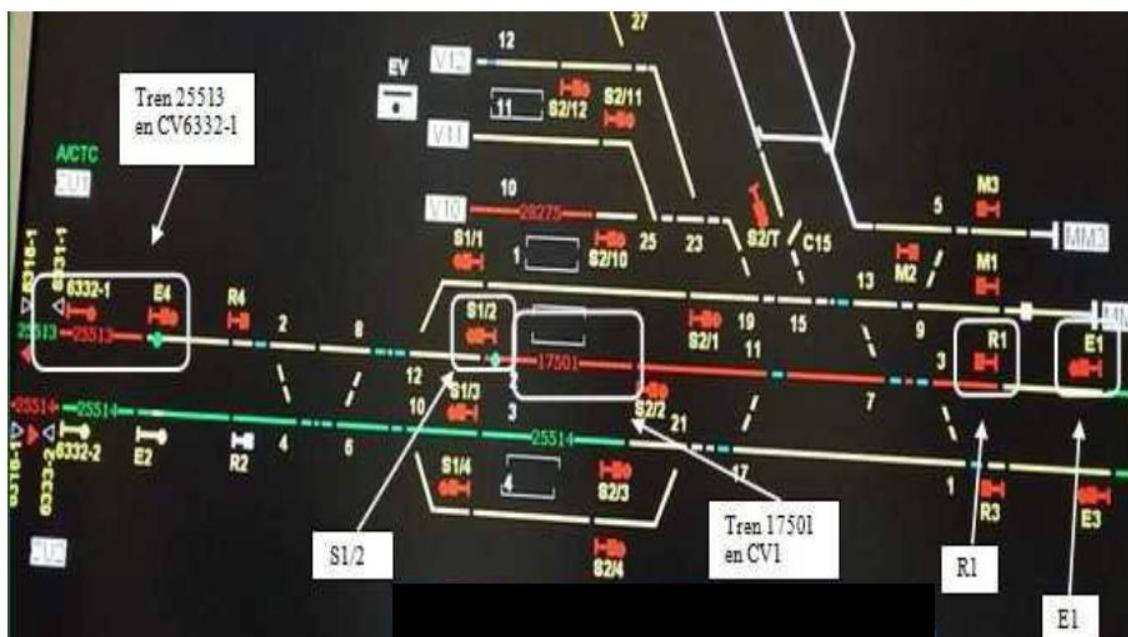
A las 09:50:15 horas, el tren 25513 circula por vía I y continúa ocupando el circuito de vía 6332-1.

El tren 17501 ocupa el circuito de estacionamiento de vía CV1.

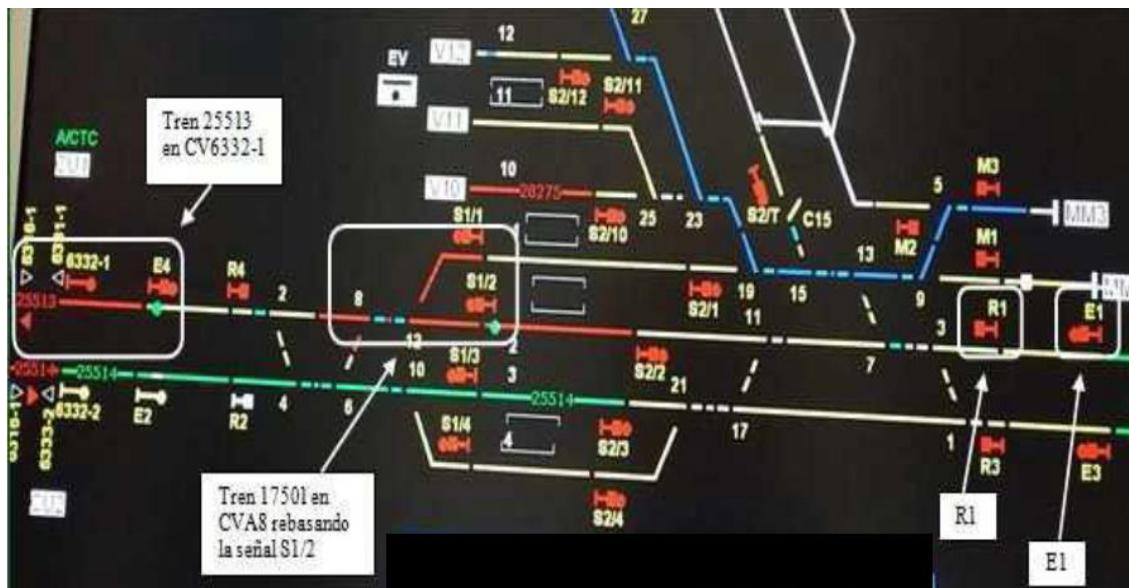
A las 09:50:39 horas, el tren 25513 continúa ocupando el circuito de vía CV 6332-1 de vía I.

El tren 17501 rebasa la señal S1/2 que ordena parada. Ocupa el circuito de vía CV A8.

Las señales E1, R1 y S1/2 continúan ordenando parada.

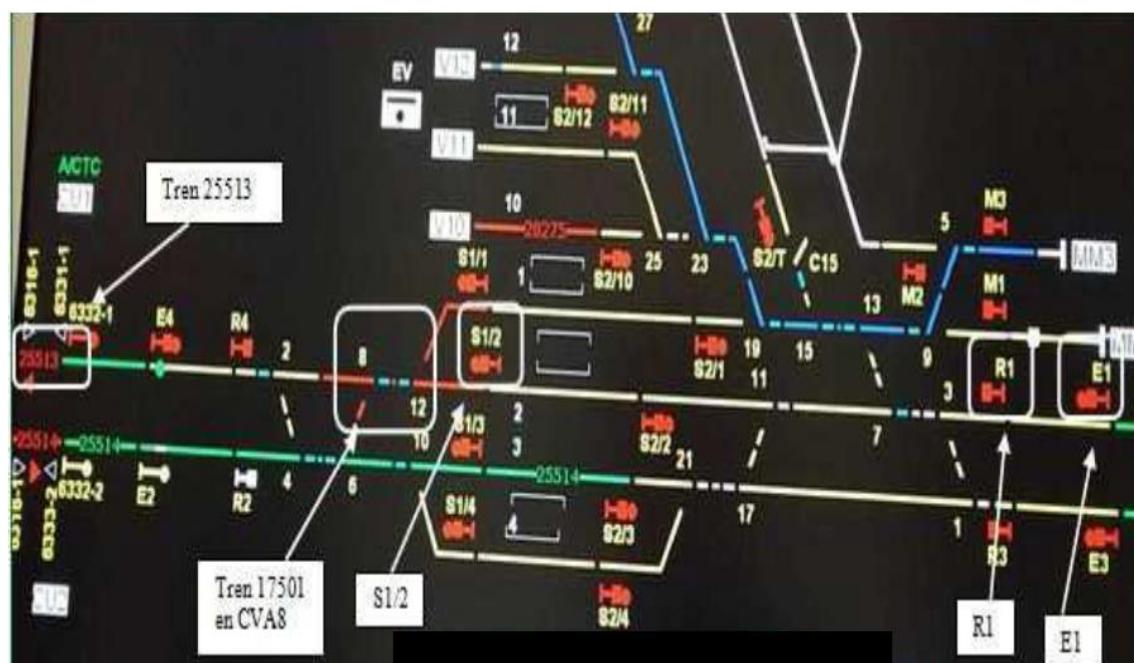
A las 09:50:43 horas, el tren 25513 ha liberado el circuito de vía 6332-1 y se encuentra ocupando el cantón siguiente.

El tren 17501 queda detenido ocupando el circuito de vía CV A8, una vez rebasada la señal S1/2 que ordena parada.
