| | <b>MINISTERIO<br/>DE FOMENTO</b> | SUBSECRETARÍA | <i>Investigación del accidente<br/>nº 0043/2016 ocurrido el 30.09.2016</i> |
| | | COMISIÓN DE INVESTIGACIÓN<br>DE ACCIDENTES FERROVIARIOS | <b><i>Informe final de la CIAF</i></b> |

**INFORME FINAL DE LA CIAF (IF)  
 SOBRE EL ACCIDENTE FERROVIARIO  
 (DESCARRILAMIENTO) Nº 0043/2016  
 OCURRIDO EL DÍA 30.09.2016 EN PLENA VÍA EN EL TÚNEL Nº15,  
 DEL TRAYECTO BUSDONGO-PAJARES (ASTURIAS).**

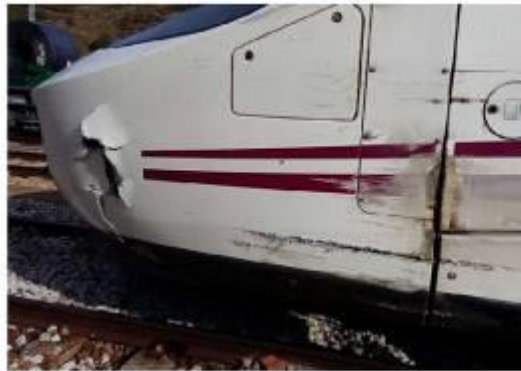
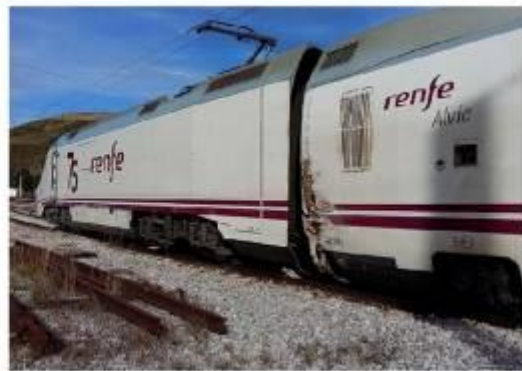
- Todos los vehículos de la composición resultaron descarrilados con daños por rozamiento con el hastial del túnel.
- En la infraestructura resultaron dañadas 270 traviesas y se sustituyeron 180 metros de carril.

DETALLE DE LOS DESPERFECTOS SUFRIDOS POR LA MOTRIZ DE CABEZA AL ROZAR CON EL HASTIAL DEL TÚNEL. Fuente Adif

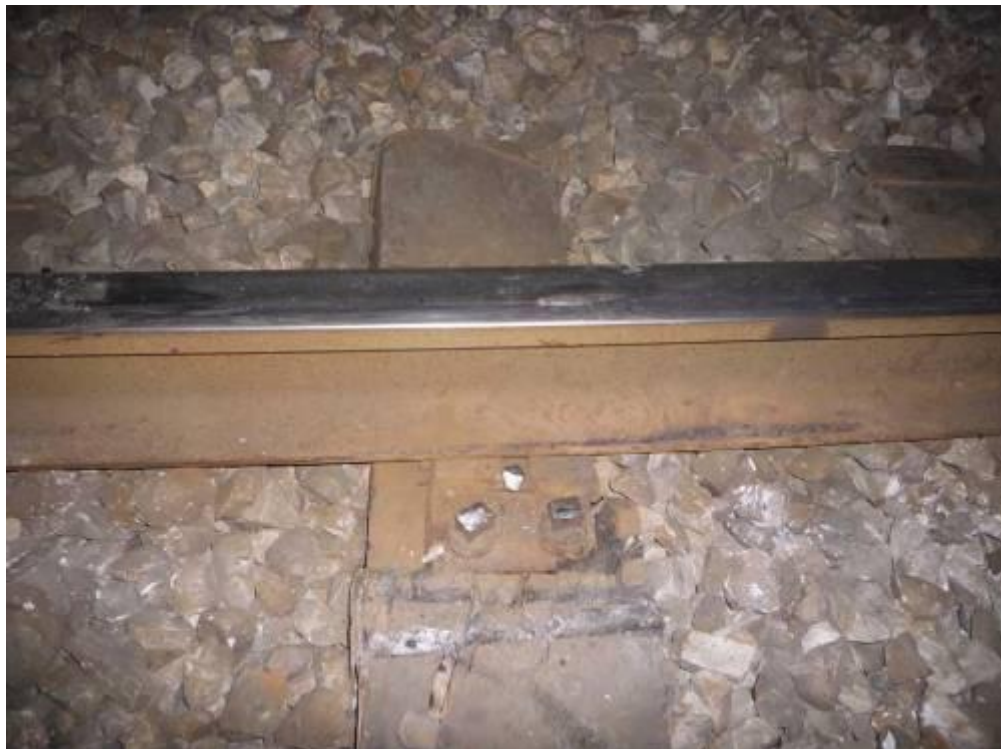
DETALLE DE DAÑOS EN LA INFRAESTRUCTURA. Fuente Renfe

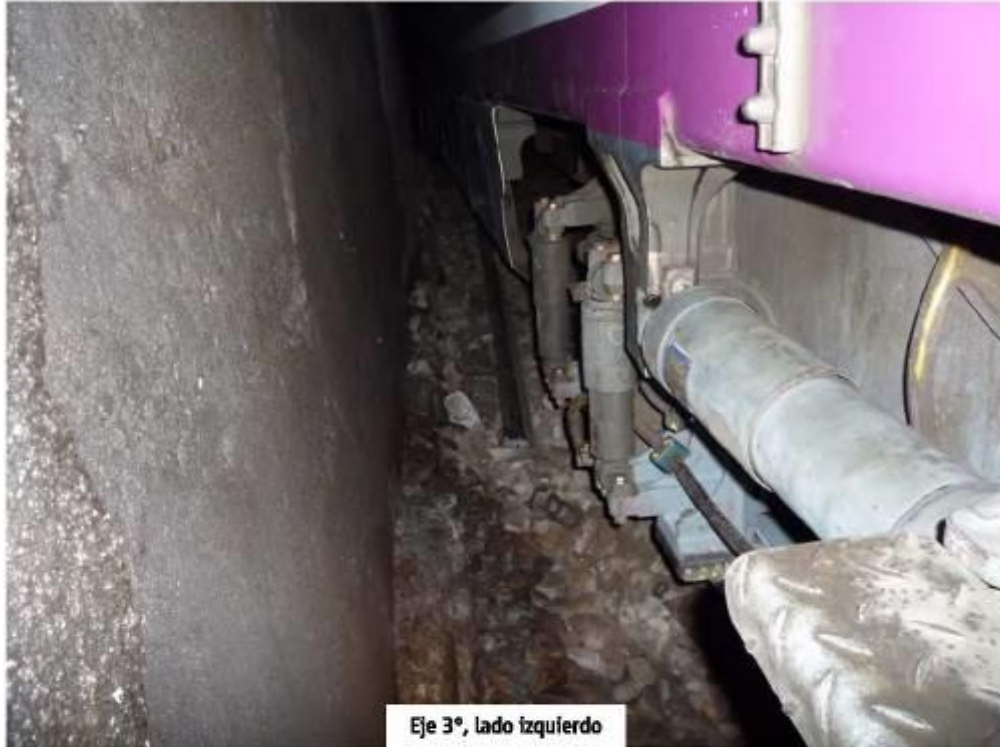
Eje 3º, lado izquierdo

Situación del automotor descarrilado 130.043 – Cabeza motriz 130.062-3

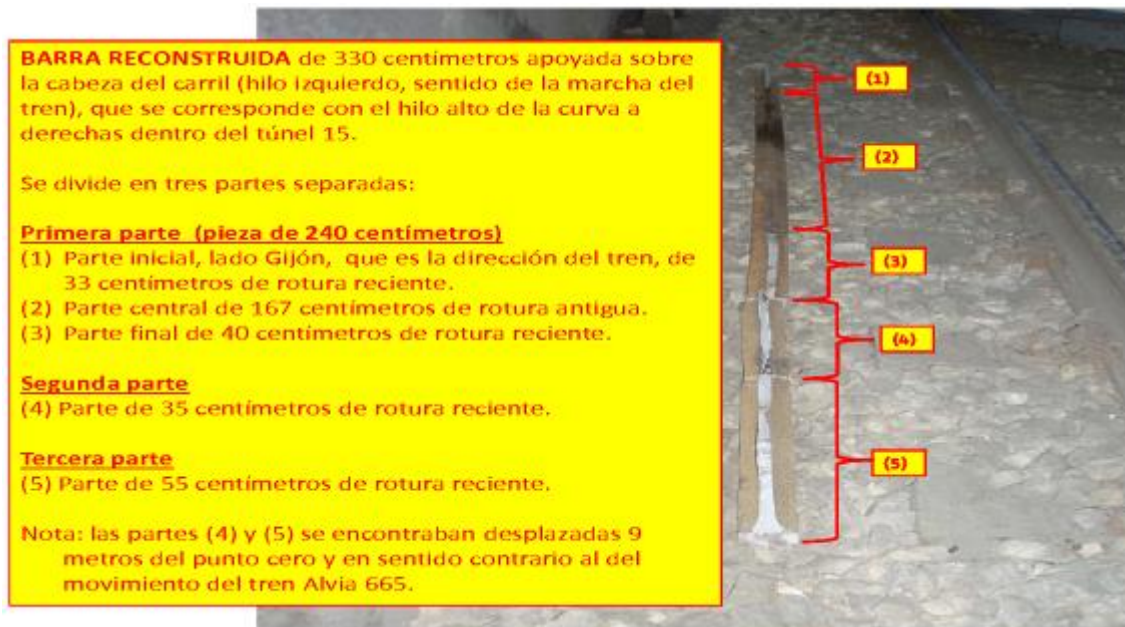
La rotura del carril tuvo lugar en una longitud de 330 cm afectando a la cabeza del carril y a la parte superior del alma, quedando el patín y la parte inferior del alma unidos y dando continuidad eléctrica al circuito de vía, motivo éste por el que el circuito de vía no dio ocupación como hubiera ocurrido en el caso de que se hubiera roto el carril completamente, y por consiguiente las señales hubieran recogido la situación protegiendo el acceso de los trenes al punto donde se produjo la rotura.

Una vez recogidos los trozos del carril roto, y realizando la reconstrucción de la barra colocando cada uno de los trozos en sus lugares de origen, se pueden apreciar 3 secciones: una primera compuesta por 3 trozos de carril (1 de 33 cm y rotura reciente en la parte central, otro trozo de 167 cm y rotura antigua y una parte final de 40 cm y rotura reciente), una segunda sección compuesta por un trozo de carril de 35 cm y rotura reciente y una tercera de 55 cm y rotura reciente. Las dos últimas secciones (segunda y tercera) son las que se encontraron desplazada 9 metros y en sentido contrario al sentido de circulación del tren 665.

RECONSTRUCCIÓN DE LOS FRAGMENTOS DE LA ROTURA DEL CARRIL. Fuente Adif

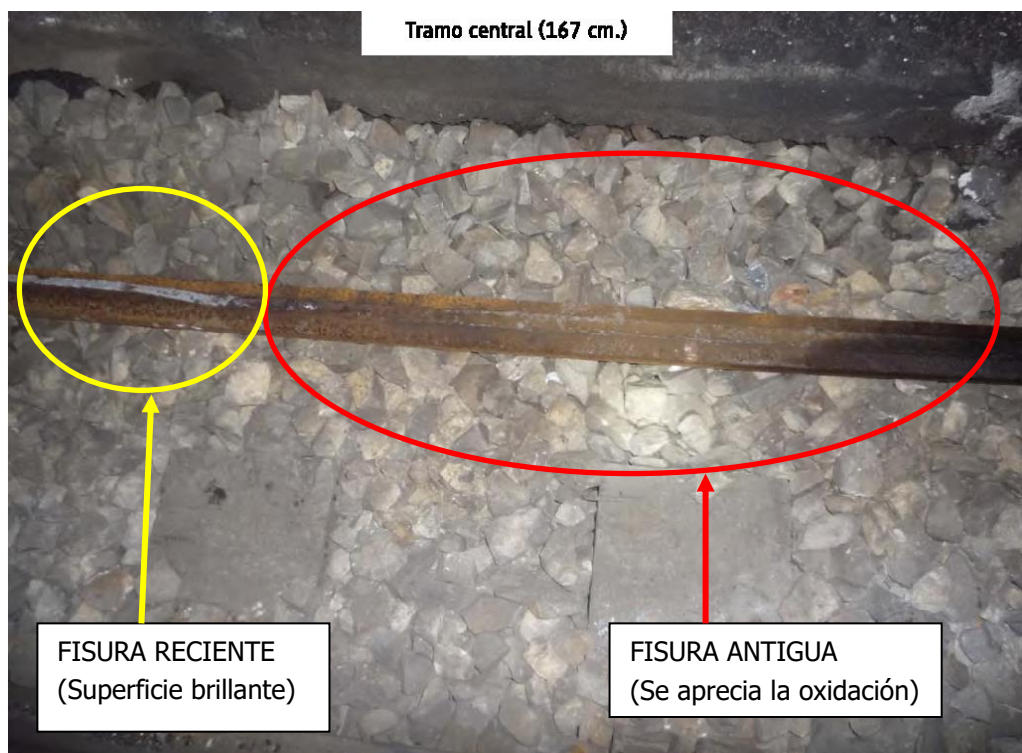
TROZO DE CARRIL DONDE SE INICIA LA ROTURA. SE PUEDE APRECIAR EL ESTADO DE OXIDACIÓN DE LA FISURA. Fuente Renfe

La parte central de la primera sección de longitud 167 cm presenta una rotura longitudinal antigua entre la cabeza y el alma del carril, correspondiendo el tipo de fisura al código 236 del catálogo UIC de defectos de carriles de septiembre de 2002. El estado de oxidación de la fisura que tenía continuidad de un lado al otro del alma hace suponer que fue la parte debilitada del carril en la que se inició la rotura al paso del tren de mercancías. El resto de los trozos resultado de la rotura del carril con roturas recientes son consecuencia del paso de las ruedas del tren una vez producida la rotura inicial.

El carril presentaba una fisura longitudinal de 167 centímetros entre la cabeza y el alma del carril, con continuidad de un lado al otro del alma y con oxidación patente en las caras de la fisura. Se considera que ésta fisura es el origen de la rotura del carril al paso del tren de mercancías.

Se considera que las condiciones de humedad dentro del túnel y el tráfico pesado soportado por la línea han contribuido a que junto con los mecanismos de fatiga, la fisura progresase y llegase a las condiciones que ocasionaron la rotura prematura del carril.

El informe del laboratorio concluye que la causa de la aparición de la fisura longitudinal en la zona entre la cabeza y el alma del carril fue debido a un defecto de fabricación, unido a las condiciones de la vía en la zona afectada.

| Destinatario | Implementador final | Número | Recomendación |
|---|---|---|---|
| Agencia Estatal de Seguridad Ferroviaria (AESF) | Adif | 43/16-1 | Adoptar las medidas necesarias a nivel procedimental, técnico y de equipos tanto humanos como materiales, con el objeto de conocer, al realizar las auscultaciones ultrasónicas de carril, incluyendo los aparatos de vía, el estado interno de los mismos y detectar de manera eficaz los defectos que puedan desembocar en una rotura posterior del carril. |

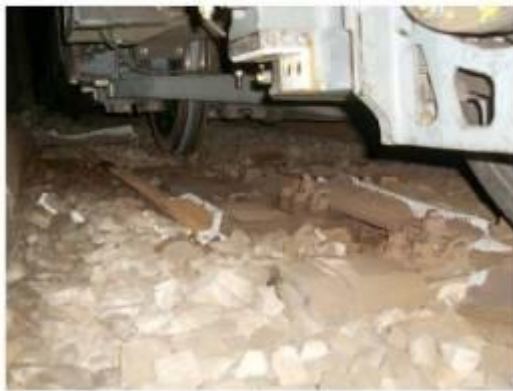
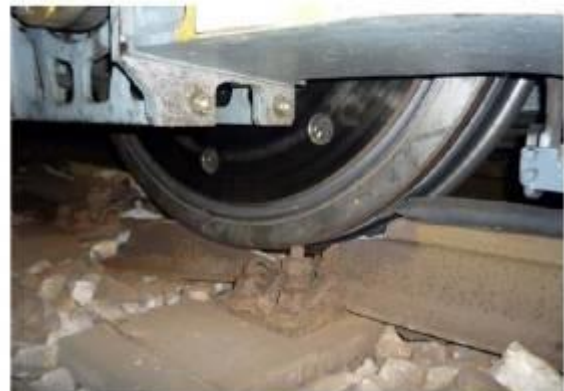
PUNTO "0" DEL DESCARRILAMIENTO. RUEDA IZQUIERDA DEL CUARTO EJE DE LA MOTRIZ DE COLA. Fuente Adif

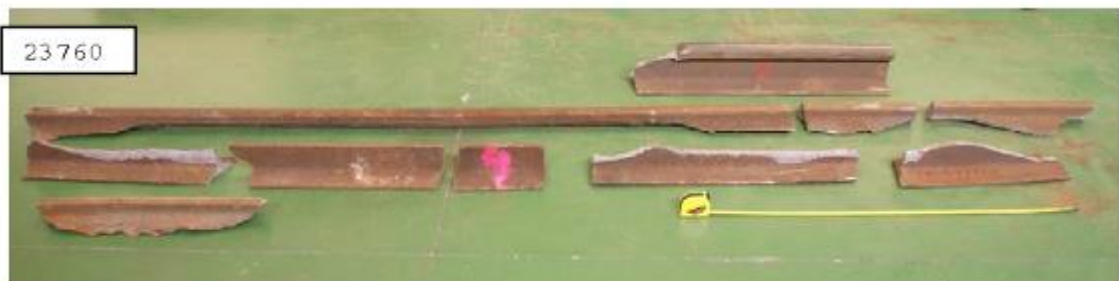
FRAGMENTOS DE LA ROTURA ANALIZADOS EN EL LABORATORIO. Fuente Adif

- que las muestras presentan un desgaste normal en la zona de cabeza y lado de rodadura
- que uno de los trozos de aproximadamente 1,5 m presenta un aspecto bastante oxidado, que corresponde con una fisura horizontal en el acuerdo alma-cabeza, presentando todos los signos de ser el principio de la rotura
- que el resto de los trozos analizados presentan menor oxidación y una fractura frágil producida rápidamente por acumulación de tensiones y bastante posterior a la fractura horizontal inicial.

A la vista de los resultados obtenidos, no se aprecian defectos relevantes en cuanto a estructura y composición que pueda dar lugar a una rotura prematura.

Se puede indicar que posiblemente la rotura se ha producido por una fisuración longitudinal en el acuerdo alma-cabeza, producido por un defecto de fabricación del carril unido a las condiciones de la vía en la zona afectada.
