*Investigación del accidente  
nº 0044/2014 ocurrido el 31.08.2014*

*Informe final de la CIAF*

INFORME FINAL (IF)  
SOBRE EL ACCIDENTE FERROVIARIO Nº 0044/2014  
OCURRIDO EL DÍA 31.08.2014  
EN EL CAMBIADOR DE ANCHO DE ZARAGOZA DELICIAS (ZARAGOZA)

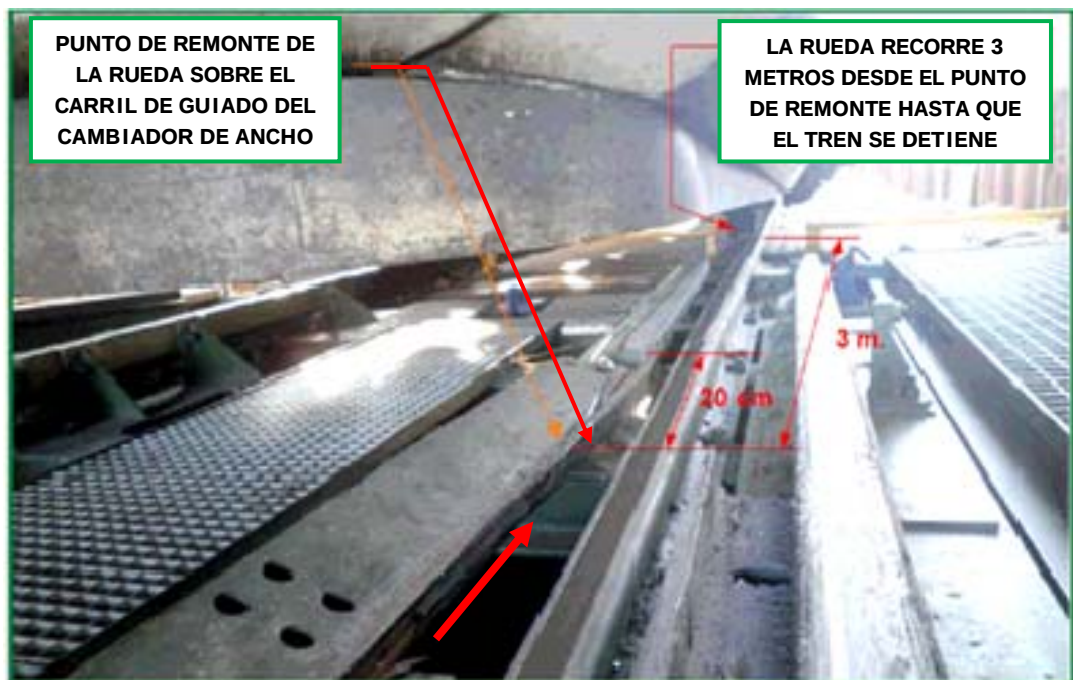
El tren 632 venía circulando en ancho estándar y debía realizar el cambio a ancho ibérico. La última rueda del lado derecho del último eje según sentido de la marcha del tren no efectúa correctamente el cambio de ancho de tipo estándar a ibérico. La rueda no se desplazó axialmente hasta el ancho ibérico, forzando el carril de guiado de ese lado de la plataforma del cambiador que queda con sus elementos de sujeción dañados.

Veinte centímetros antes del final del carril de guiado la rueda lo remonta, constituyendo éste el punto cero del descarrilamiento, y circula sobre él y sobre el contracarril del ancho ibérico situado a continuación. Una vez superado el contracarril, la rueda continua girando con su borde exterior apoyado ligeramente (unos 2 cm) sobre la cabeza del carril derecho de la vía de ancho ibérico, sin llegar a caer al suelo, recorriendo 80 cm en esas condiciones hasta que el tren queda detenido fuera ya de la nave del cambiador. Desde el punto de remonte del carril de guiado hasta el de detención la rueda descarrilada recorre un total de 3 metros.

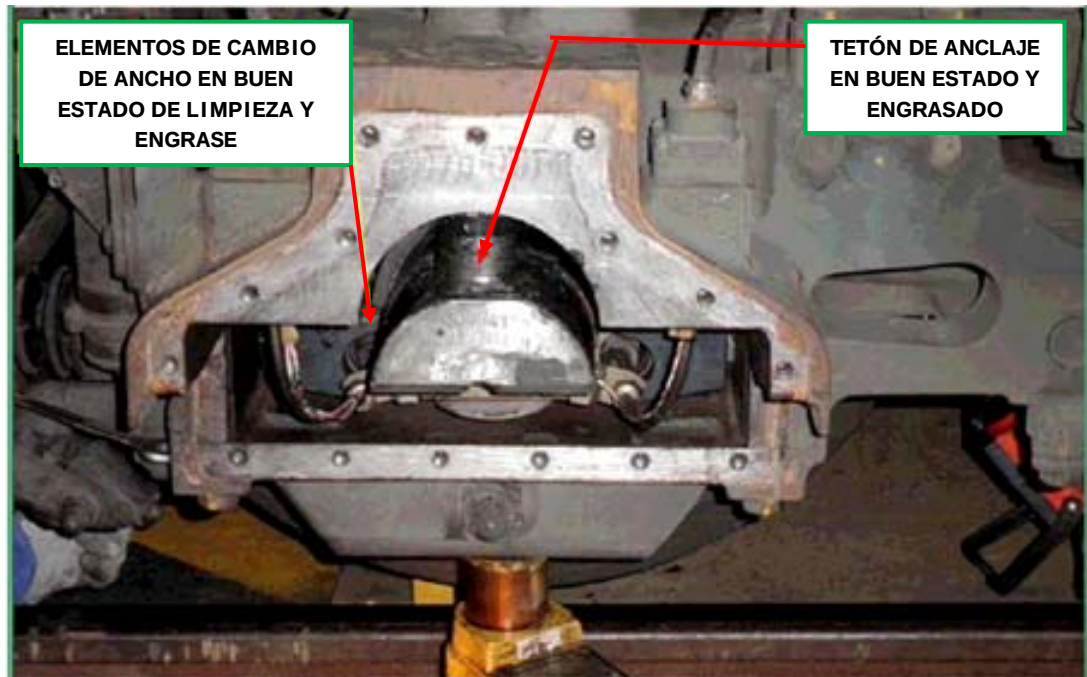
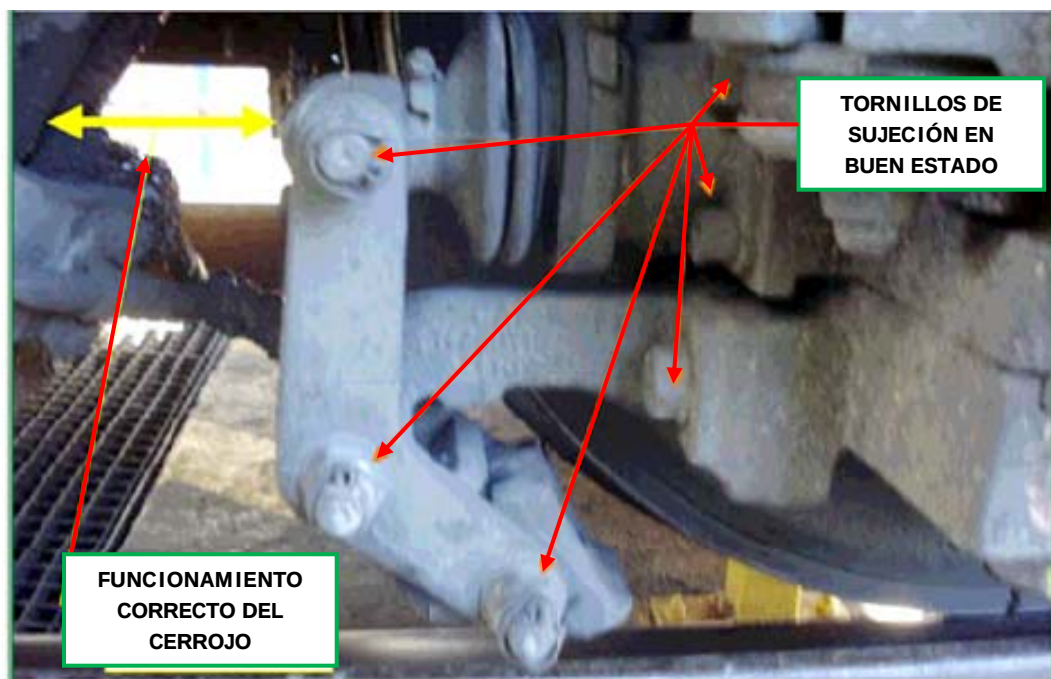
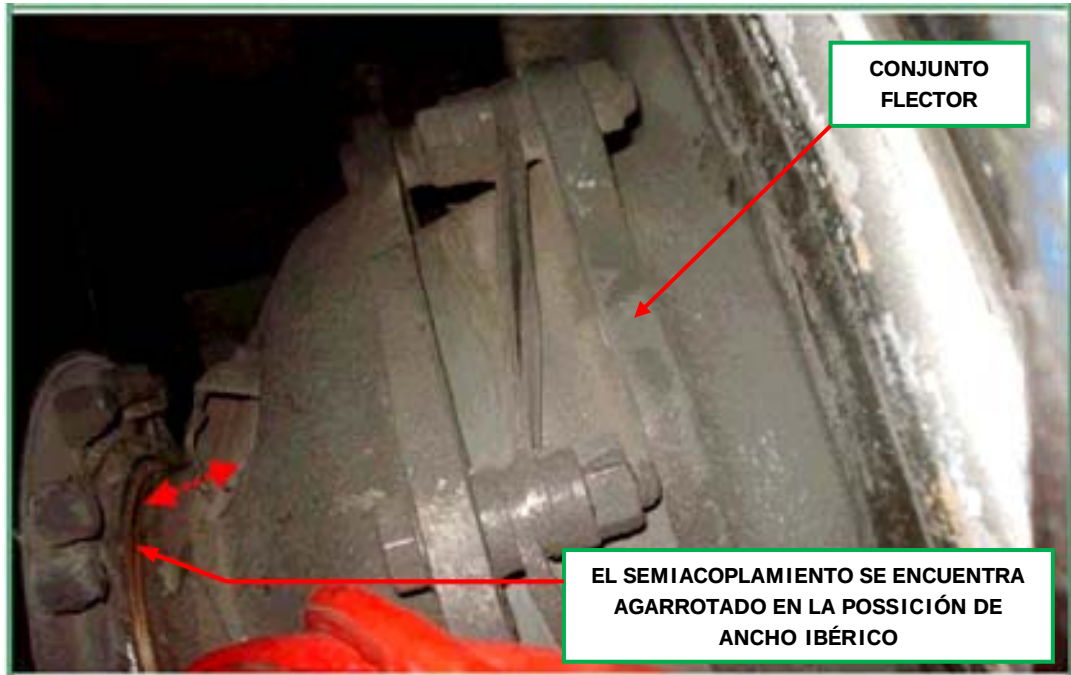
El día 5 de septiembre de 2014 en el Taller de Zaragoza Plaza de Renfe Integria se realiza la sustitución del eje descarrilado y en la inspección del mismo se verifica el bloqueo del semiacoplamiento y, tras retirar éste y el flector, el buen aspecto de una zona del cuerpo de eje.

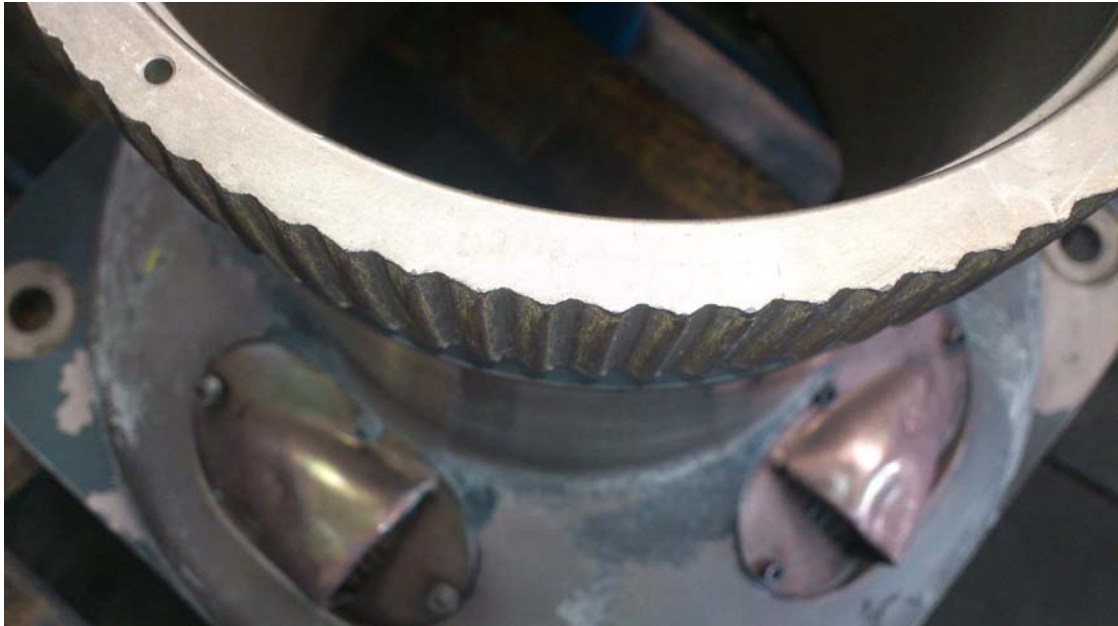
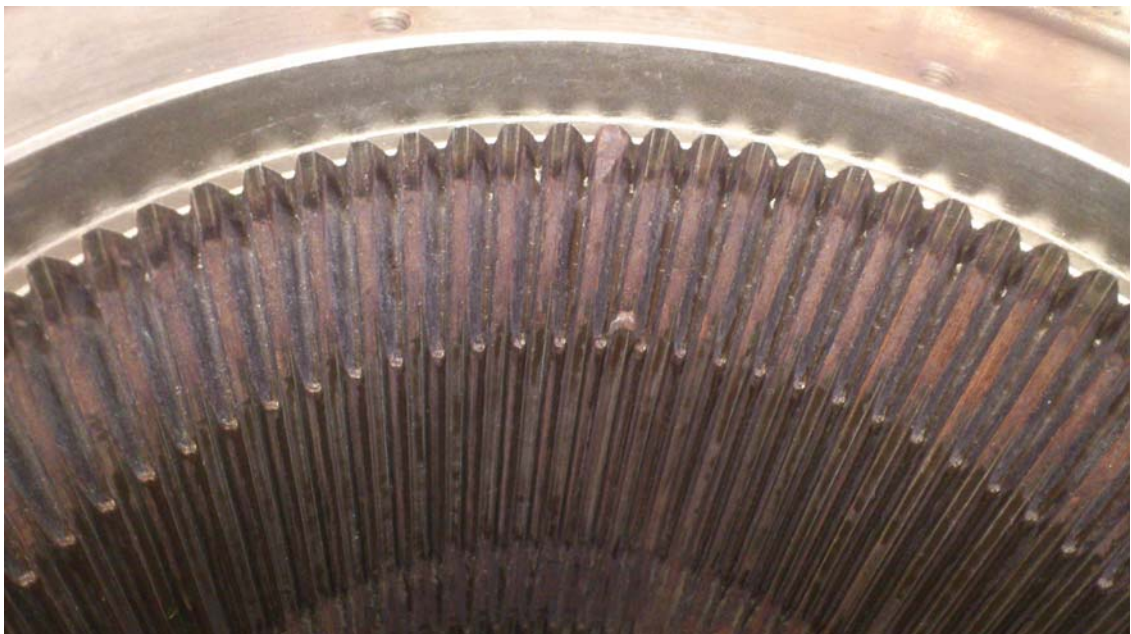
Estado de los dentados

- Holgura: imposibilidad de medirla.
- Estado de la grasa: completamente degradada, encontrándose endurecida y ocupando los huecos entre los dientes.

- Estado del dentado del acoplamiento: presenta grandes desgastes en las zonas de trabajo.
- Estado del dentado del semiacoplamiento: presenta grandes desgastes.

Según el informe de CAF el deterioro del dentado (acoplamiento y semiacoplamiento) es por falta de estanqueidad de la zona de contacto entre semiacoplamiento y junta.

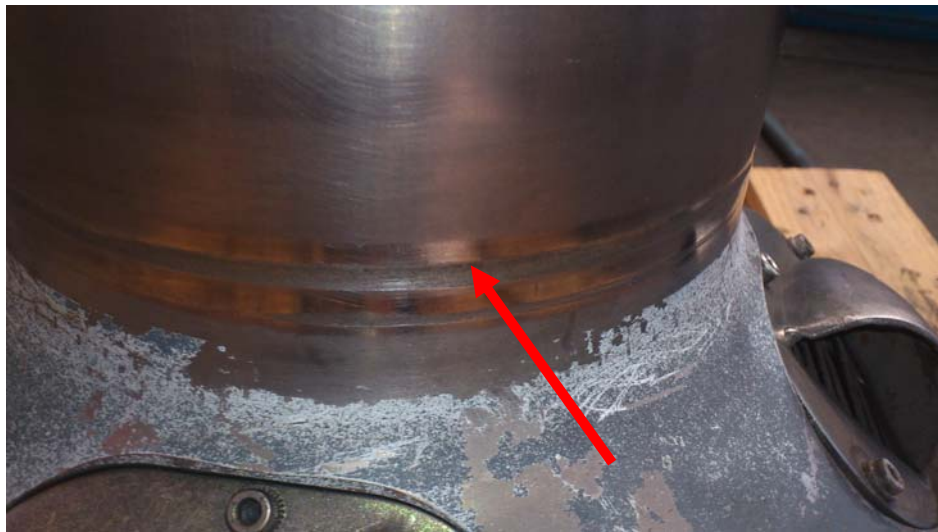
En el semiacoplamiento se observan marcas de desgaste en la zona de posicionamiento de la junta de estanqueidad en ancho estándar

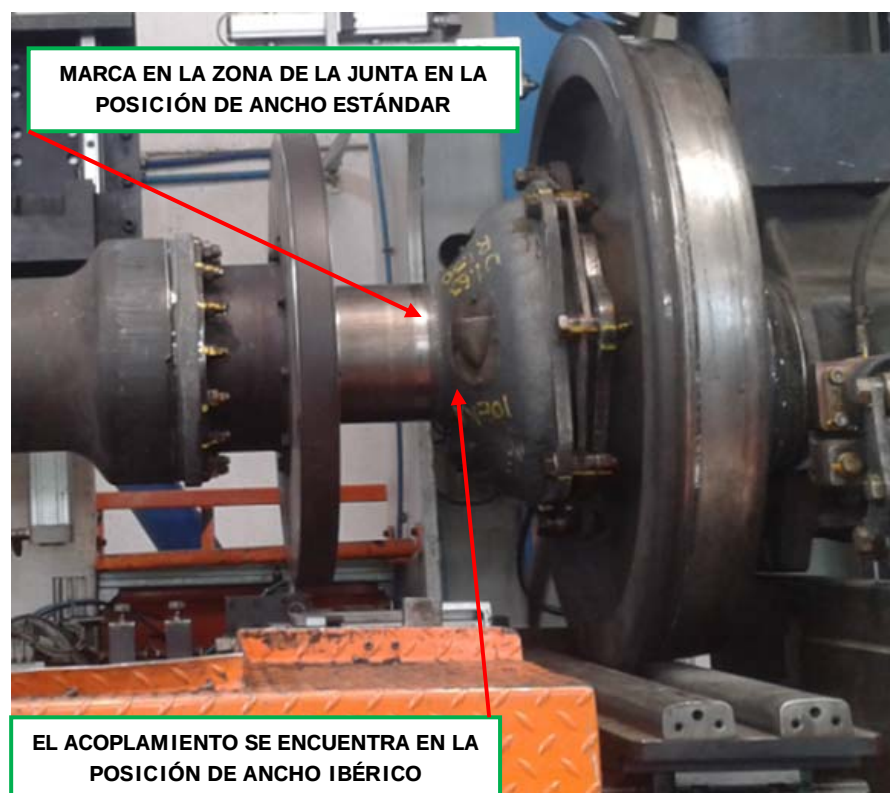
Detalle de marca en eje similar al descarrilado

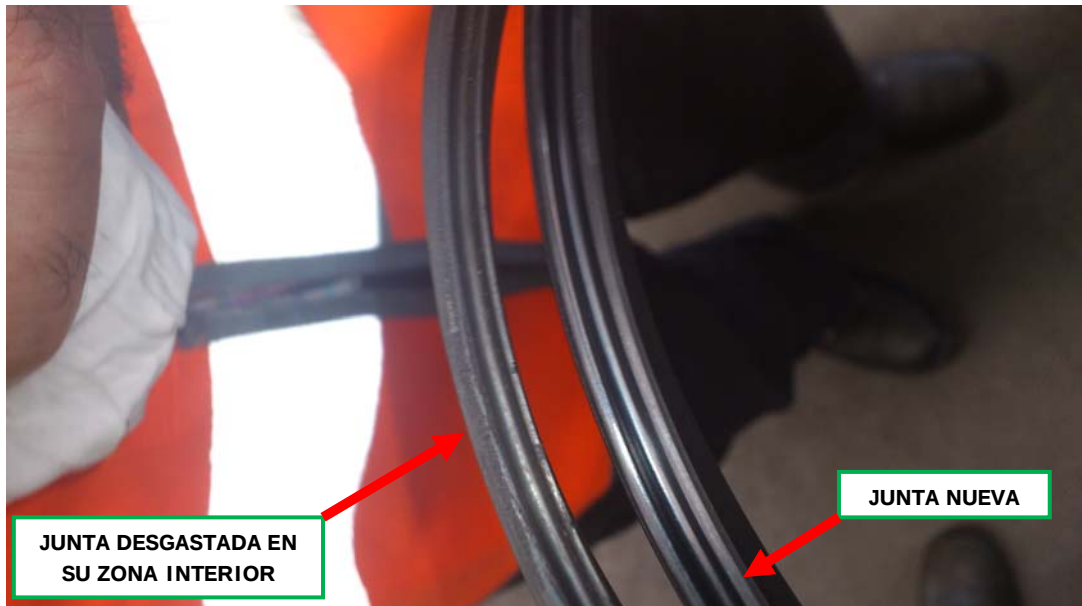
La junta (rascador) presenta un desgaste en la zona interior

Tras la inspección del eje descarrilado se verificó el desgaste existente en la zona interior de la junta de estanqueidad (rascador) colocada entre el acoplamiento y el semiacoplamiento, que facilitó la degradación de la grasa y el posterior agarrotamiento entre ellos, impidiendo el deslizamiento del semiacoplamiento dentro en el momento del cambio de ancho al paso del cambiador.

| Destinatario | Implementador final | Número | Recomendación |
|---|---|---|---|
| Agencia Estatal de Seguridad Ferroviaria (AESF) | Renfe Operadora (entidad encargada del mantenimiento) | 44/14-1 | Incluir en el plan de mantenimiento la sustitución sistemática de la junta (rascador) en los ciclos operativos GVG (1.200.000 kilómetros) y superiores. Dicha sustitución también se llevará a cabo en aquellas operaciones donde se realice el desmontaje del sistema de acoplamiento. |
