**INFORME FINAL SOBRE  
EL INCIDENTE FERROVIARIO Nº 0066/2013  
OCURRIDO EL DÍA 26.09.2013  
EN EL PUESTO DE BLOQUEO DE RÍO DUERO (VALLADOLID)**

Investigación del incidente  
nº 0066/2013 ocurrido el 26.09.2013

Informe final

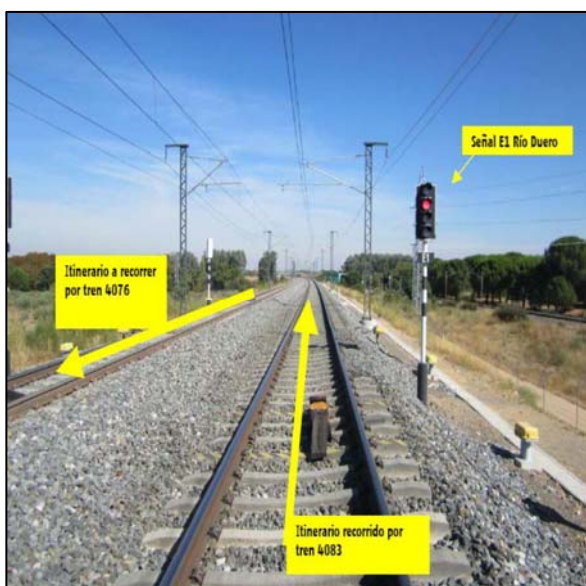
La señal de entrada E1 rebasada se sitúa en el PK 167+867, en una curva a izquierdas de 7.547 metros de radio y sin declividad. Es alta, luminosa de cuatro focos, dotada de baliza previa y de pie de señal. Tiene buena visibilidad.

Vista de la señal E1 rebasada indebidamente por el tren 4083. (Fuente: Adif)

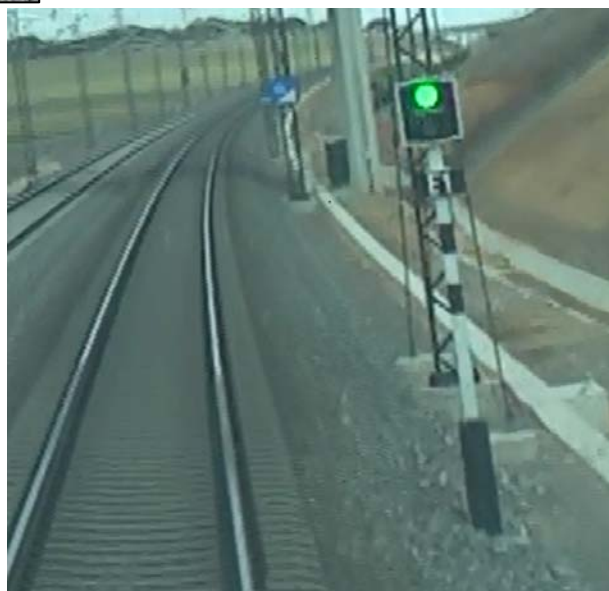
Su señal de avanzada E'1, se sitúa en el PK 164+875, está en una curva a derechas, en sentido de la marcha, de 7.252 metros de radio y sin declividad. Es alta, luminosa de dos focos, y dispone de baliza previa pero no de señal. Tiene buena visibilidad.

Vista de la señal E'1. (Fuente: Adif)
