CIAF

Comisión de Investigación de Accidentes Ferroviarios

INFORME FINAL (IF) 64/2021

Fallo de cargamento en el p.k. 161 de la línea 200
en Medinaceli (Soria), el día 11/08/2021

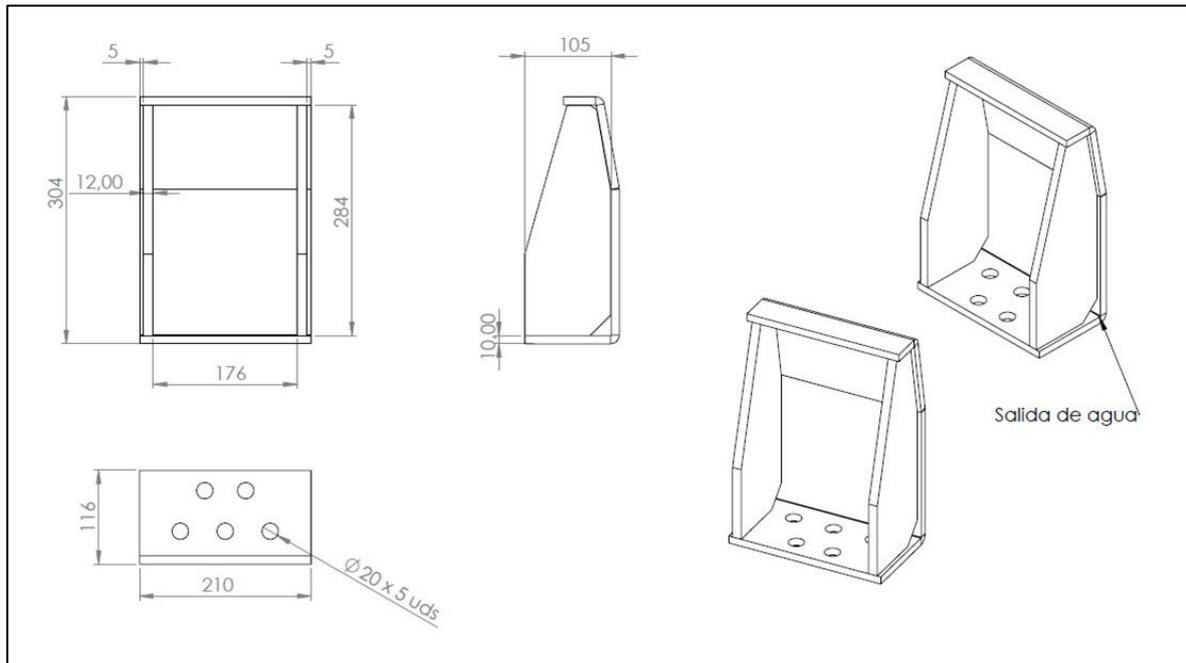
La última transformación realizada en estos vagones consistió en la colocación de cuatro bases, formadas por dos platabandas soldadas entre sí y a su vez al bastidor del vagón, teniendo la superior cinco taladros roscados. Sobre estas bases se colocaron los esquineros fijándolos a las mismas mediante 5 tornillos y varios cordones de soldadura que limitan el desplazamiento horizontal de los contenedores montados sobre los vagones. Estos esquineros tienen una anchura de 210 mm y una

altura total de 284 mm de los cuales 180 mm son verticales y el resto abocinado hacia el exterior del vagón.

Figura 2: Esquema de las platabandas metálicas que componen los esquineros.

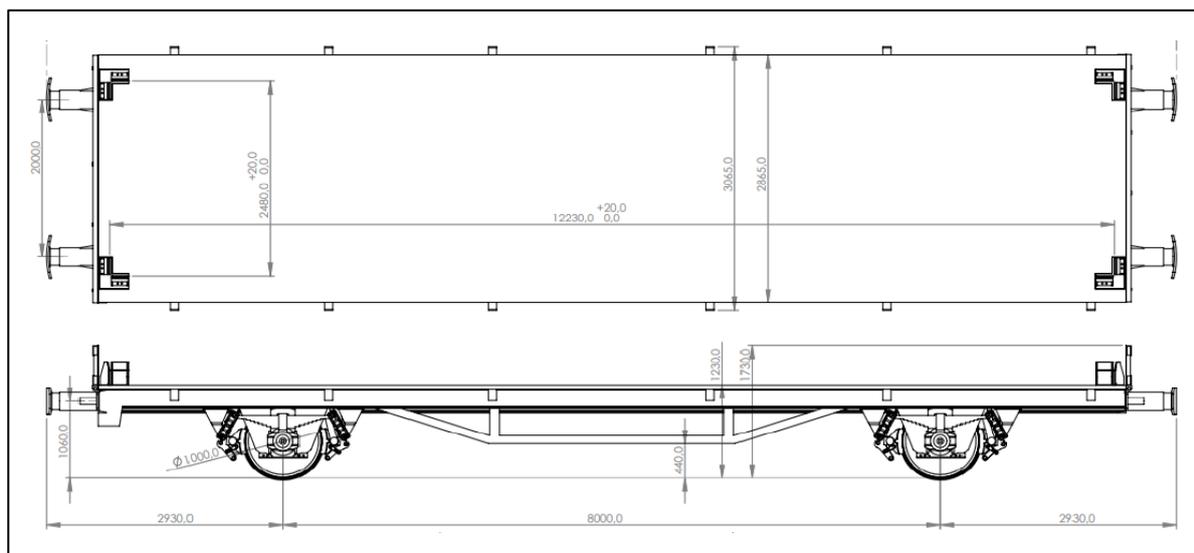
Según las especificaciones de la empresa que modificó los vagones, la separación entre caras internas de los esquineros es de 2.480 -0 +20 mm de ancho y 12.230 -0 +20 mm de largo.

Figura 3: Esquema acotado de un vagón de la serie Kglps.

Teniendo en cuenta que las medidas externas en planta de un contenedor HC de 40 pies son de 2.438 mm x 12.192 mm resulta que en condiciones normales las holguras entre esquineros y contenedor son de 42 a 62 mm de ancho y 38 a 58 mm de largo.

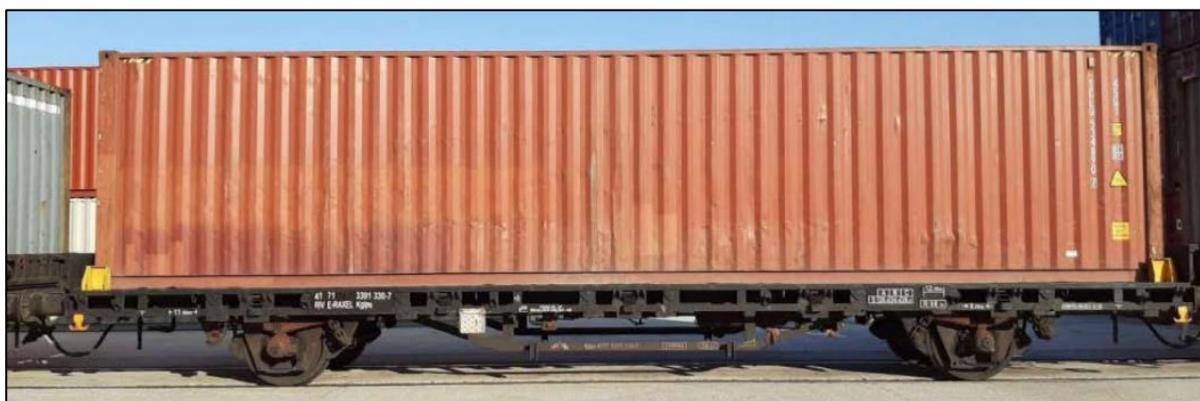
Figura 4: Vista de un contenedor HC de 40 pies montado sobre un vagón Kglps.

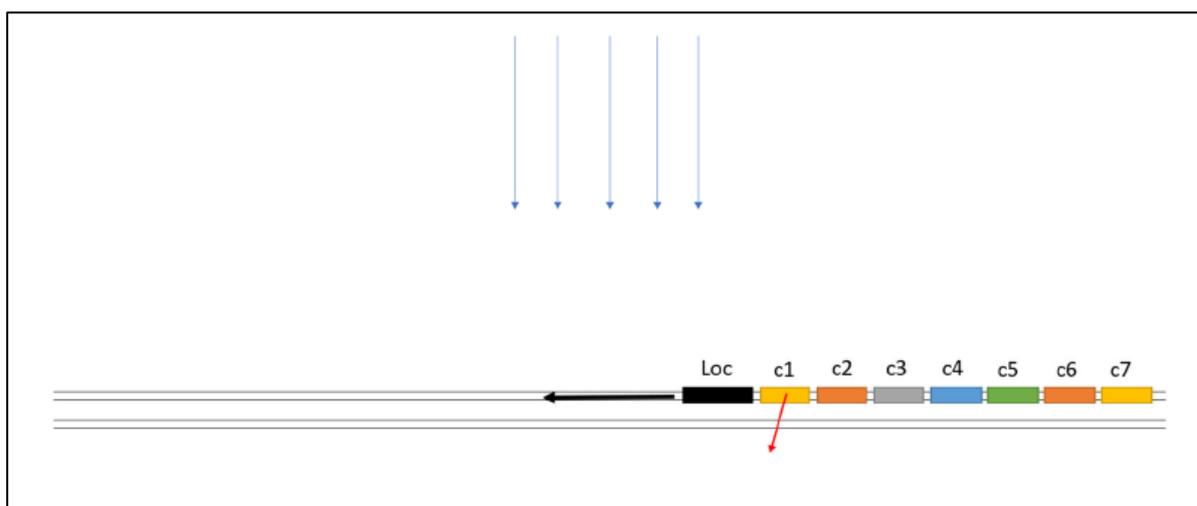
- El primer contenedor en caer es el que iba en el vagón en posición 01 (c1) quedando situado sobre el p.k. 161+300.

Figura 5: Esquema de la caída del contenedor situado en la posición 01 (fuente LCR).

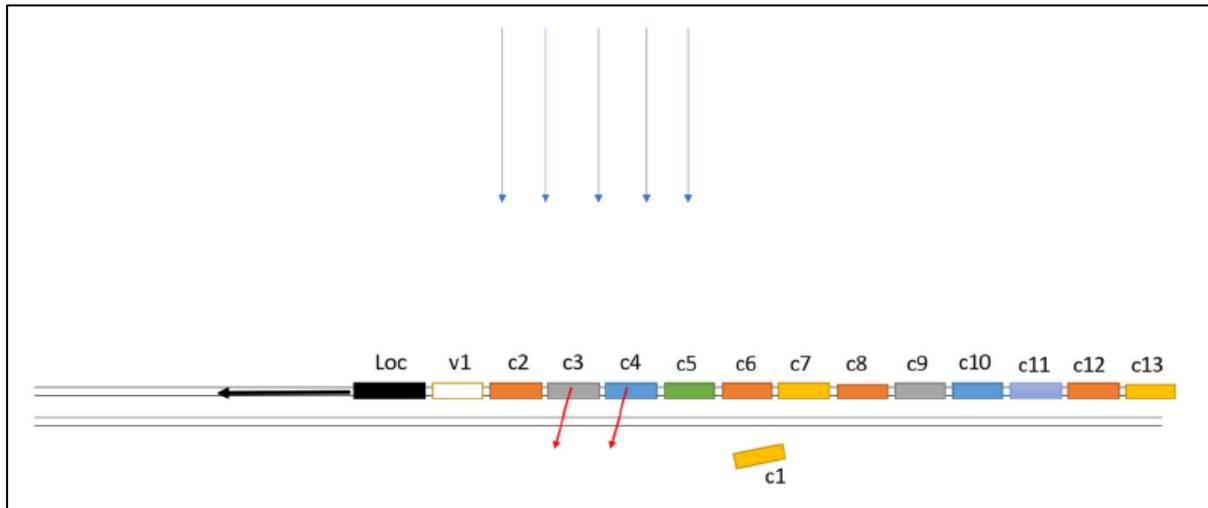
- Unos metros más adelante y poco antes del p.k. 161+500 se produce la caída de los contenedores que viajaban en posiciones 03 (c3) y 04 (c4), quedando ambos juntos, prácticamente paralelos entre sí y al eje de la vía. El contenedor que viajaba en posición 03 (c3) queda ligeramente más adelantado, lo que hace suponer que ambos se levantaron prácticamente al mismo tiempo.

Figura 6: Esquema de la caída de los contenedores situados en las posiciones 03 y 04 (fuente LCR).

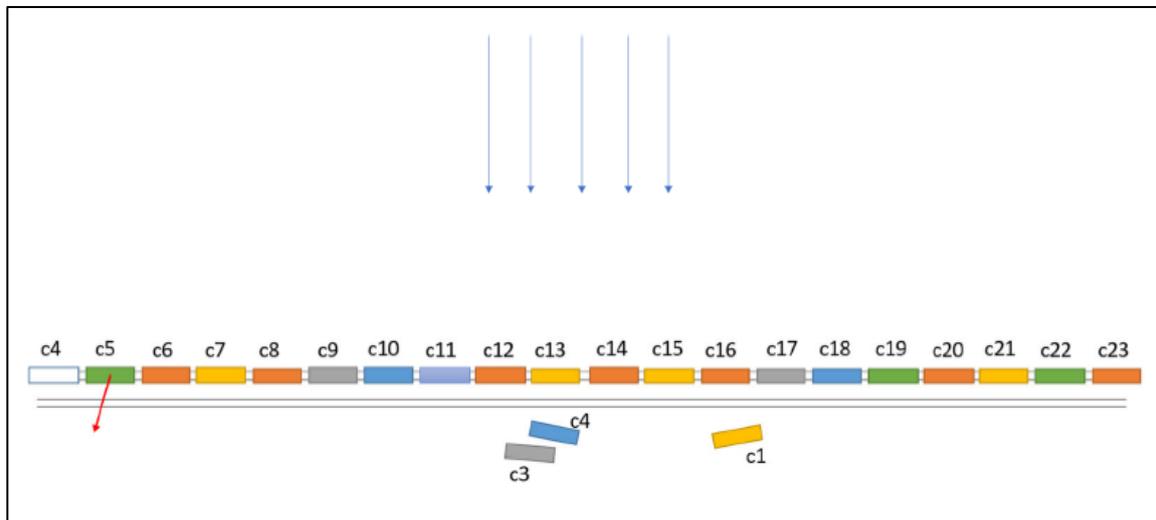
- Finalmente, unos 70 metros más adelante, se produce la caída del contenedor que viajaba en posición 05 (c5) y en el mismo punto el que viajaba en posición 11 (c11). Ambos quedan juntos, paralelos entre sí y al eje de la vía con el contenedor que viajaba en posición 11 más cerca de la vía.

Figura 7: Esquema de la caída del contenedor situado en la posición 05 (fuente LCR).

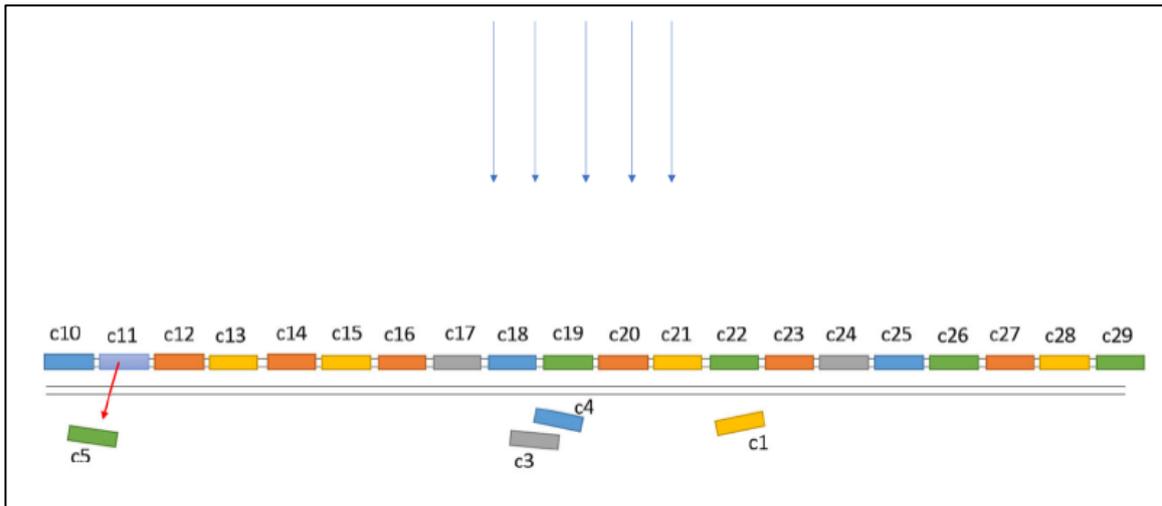
Figura 8: Esquema de la caída del contenedor situado en la posición 11 (fuente LCR).

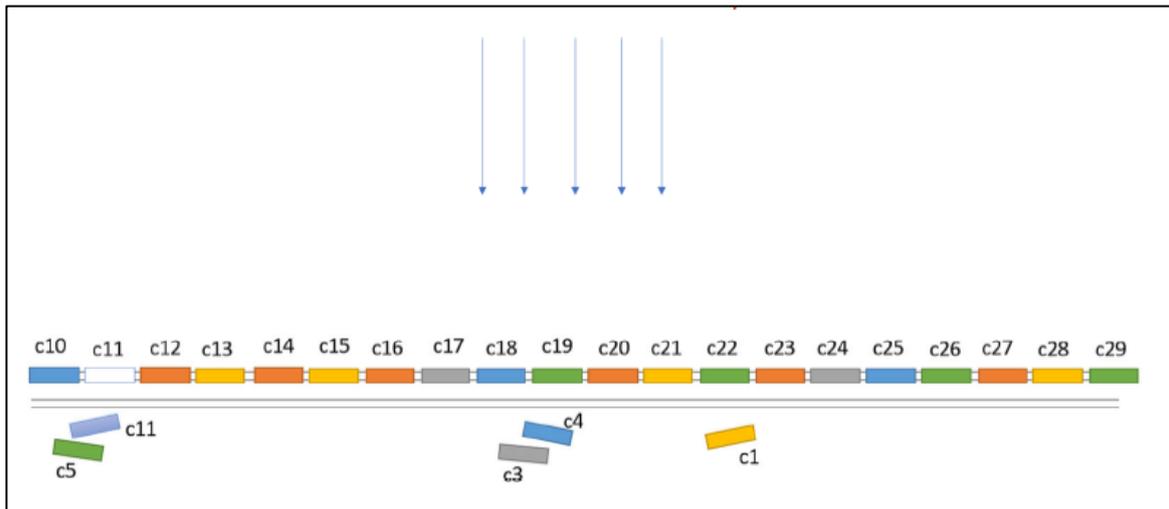
Figura 9: Configuración final de los contenedores caídos (fuente LCR).

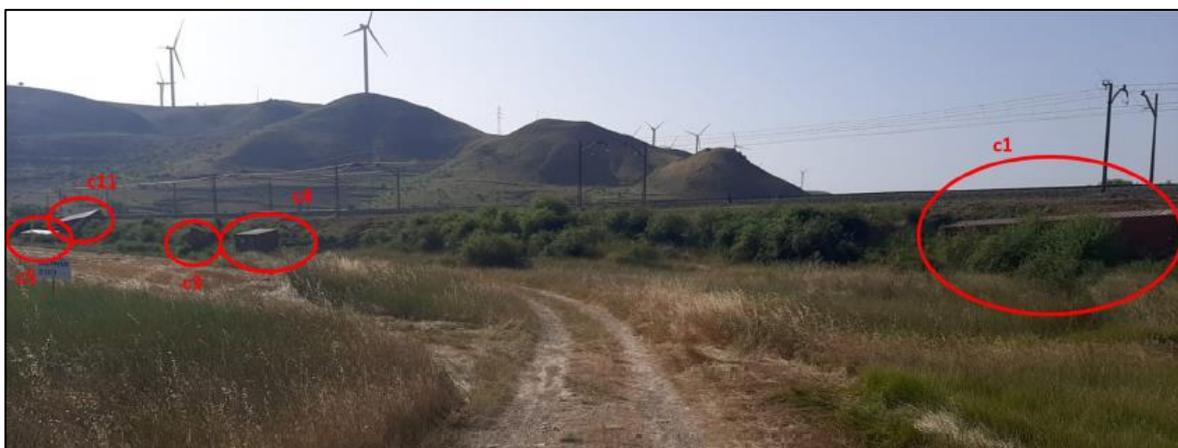
Figura 10: Vista panorámica de la situación de los contenedores caídos.

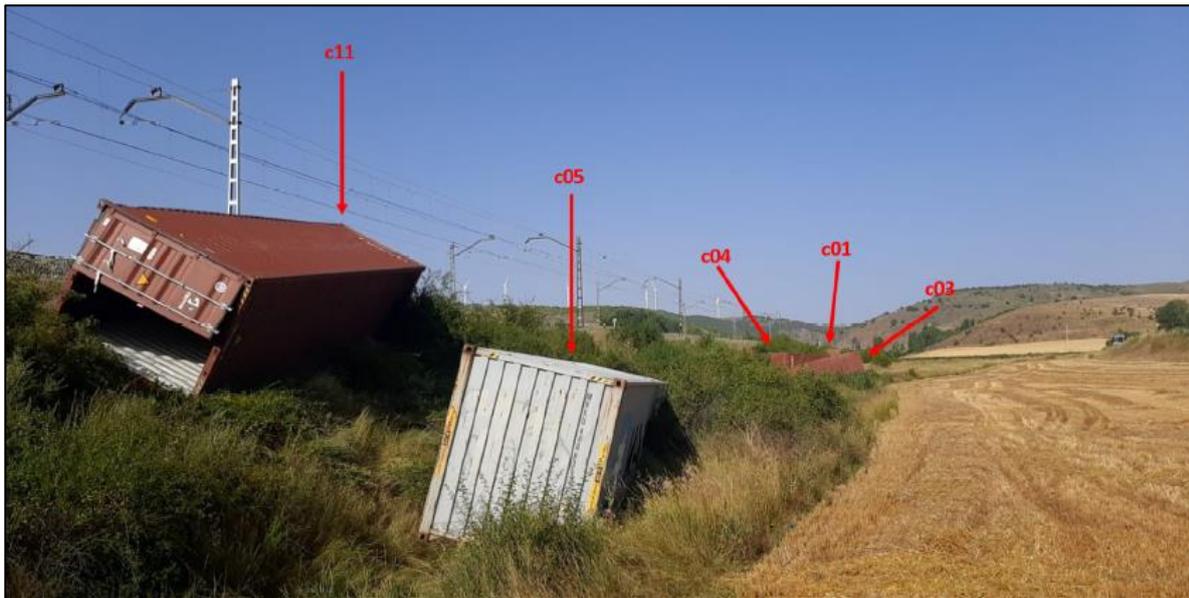
Figura 11: Vista lateral de la situación de los contenedores caídos.

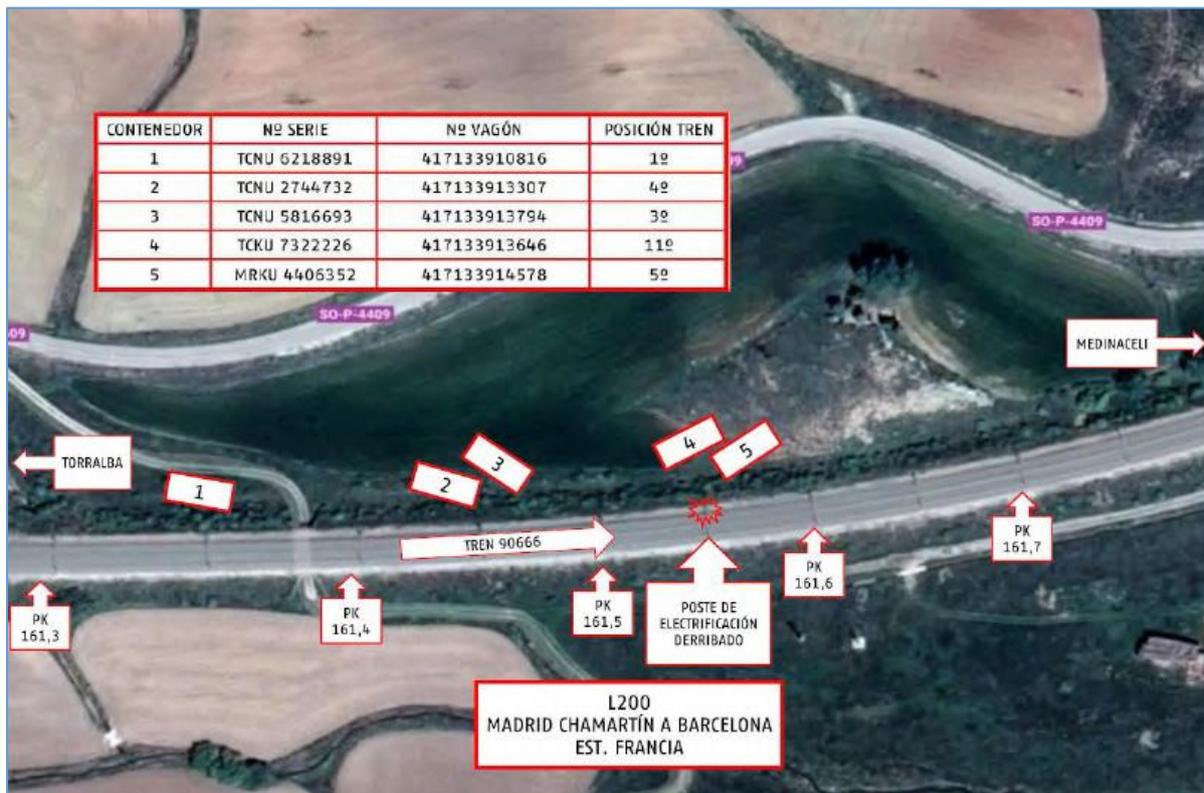
Figura 12: Vista aérea de la situación de los contenedores caídos (fuente ADIF).

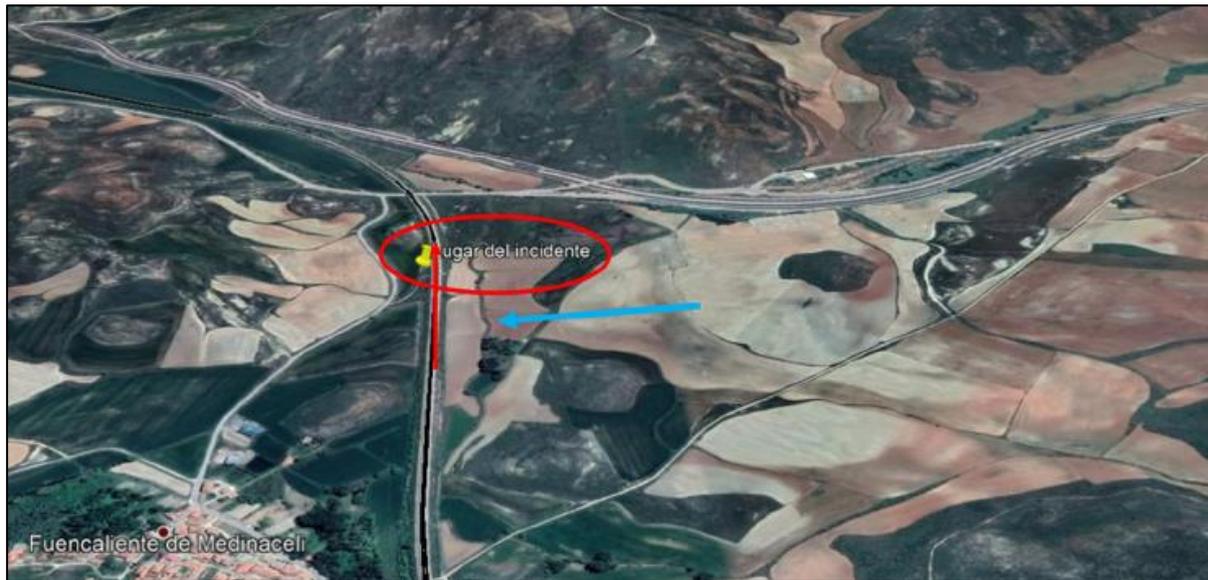
En lo que se refiere a la infraestructura en la zona donde se produjo el suceso se encuentra en curva y sobre un terraplén, de manera que el viento provenía del lado exterior de la curva y los contenedores cayeron hacia el interior de la curva. En esta configuración de infraestructura, tanto el peralte de la curva como su situación, en terraplén frente a un amplio valle sin obstáculos al viento, tuvieron influencia en el vuelco de los contenedores. Por una parte, la situación de la curva sobre un terraplén produce que la corriente de viento que choca con el talud del terraplén no tenga otra salida que generar una corriente ascendente. Por otro lado, el peralte de la curva hace que el hilo exterior se encuentre en una posición más alta que el hilo interior por lo que los contenedores a su paso por la zona se encuentran inclinados hacia el interior de la curva lo que contribuye doblemente al vuelco de los contenedores: en primer lugar, porque al ser el tren de mercancías un vehículo lento, existe un exceso de peralte que genera una componente de peso transversal hacia el interior de la curva no compensada por la fuerza centrífuga, y, en segundo lugar, al disminuir el esfuerzo de viento necesario para hacer volcar a la carga ya que los contenedores ya presentan cierta inclinación hacia el interior de curva.

Figura 14: Panorámica del lugar del suceso con las trayectorias del tren en rojo y del viento en azul.
