Comisión de Investigación de Accidentes Ferroviarios

INFORME FINAL (IF) 08/2021

Incidente operacional ocurrido en el apeadero de L'Énova-Manuel (Valencia), el 29 de enero de 2021.

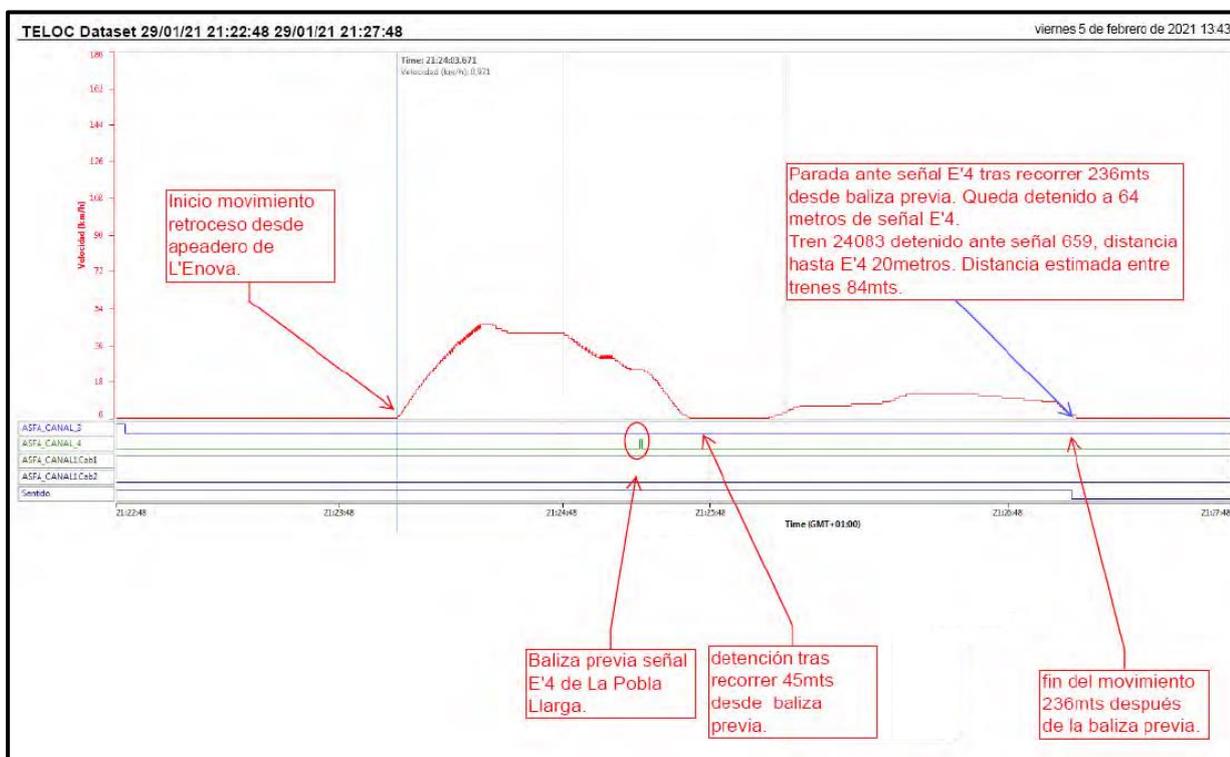
Imagen 9 Lectura del registrador de seguridad del tren 14423 retrocediendo (fuente ADIF)

- Con el cambio de sentido realizado (cambio de cabina de conducción por la contraria a la dirección del tren) el maquinista (M2) inició la marcha, llegando el tren a alcanzar una velocidad de 46 km/h aproximadamente.
- Pasó por la baliza previa de la señal avanzada E'4 de la Pobra Llarga, en indicación de parada, a una velocidad de aproximadamente a 27 km/h.
- Se detuvo tras recorrer 45 metros tras el paso por la baliza previa de la señal E'4.
- Tras estar detenido unos segundos, volvió a reanudar la marcha alcanzando una velocidad de 12 km/h aproximadamente y se detuvo tras recorrer 236 metros desde la baliza previa de la señal E'4, quedando a 64 metros de dicha señal y a 84 metros de la cabeza del tren 24083.

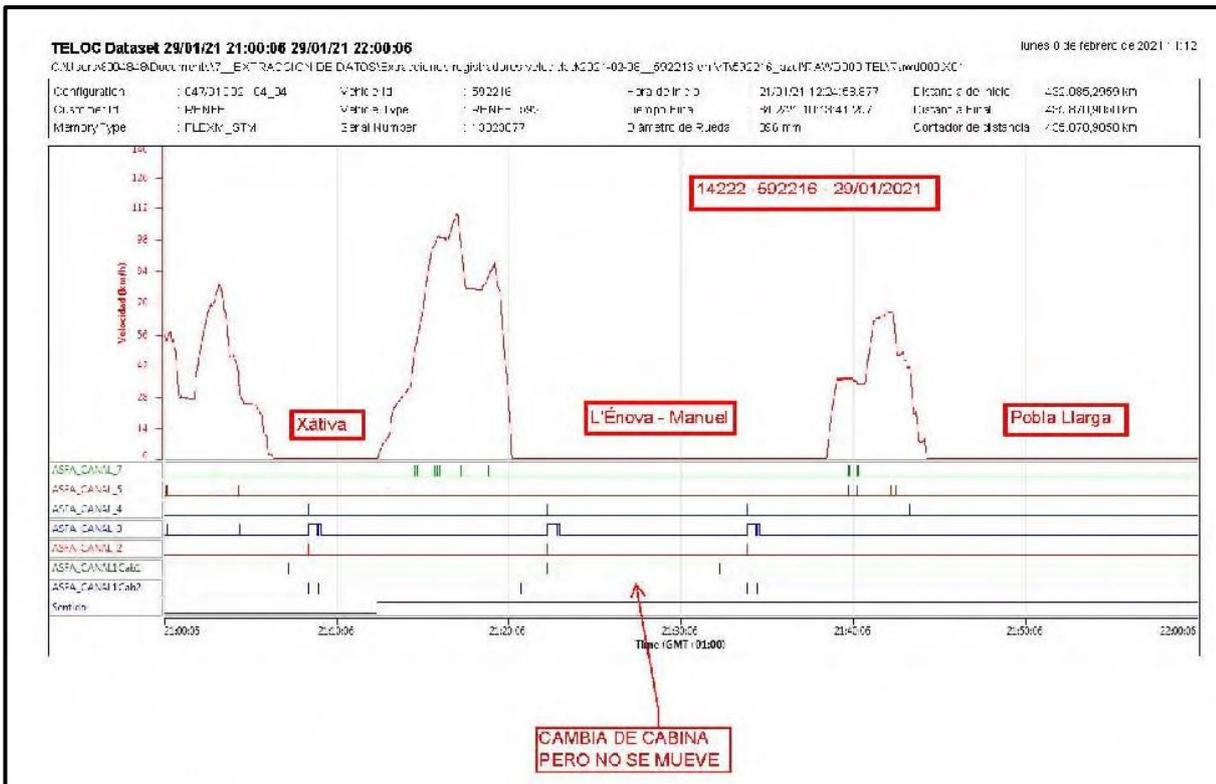
Imagen 10 Lectura del registrador de seguridad del tren 14423 (fuente ADIF)

- No emprendió retroceso desde el apeadero de L'Énova Manuel en vía II.

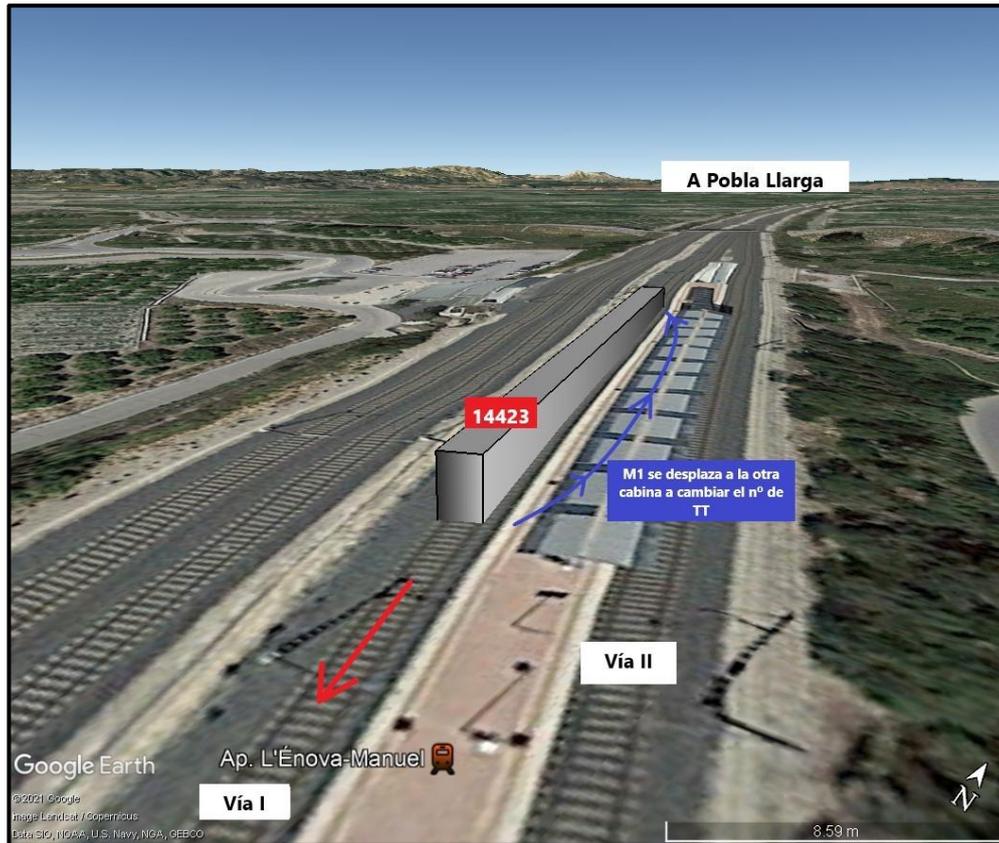
Imagen 11 Cambio de cabina de M1 para modificar el nº del tren-tierra

Sobre las 21:16 horas, el maquinista del tren 14423 llamó al RC del CTC, siendo ésta la primera comunicación que se produce entre el maquinista y el RC del CTC. En esta comunicación el maquinista le dijo al RC que *se suponía que en Manuel -Énova hacían un transbordo*, el RC confirmó. El maquinista del 14423 también le dijo que *iba a ir cambiando de cabina y eso*. M1 fue a la cabina contraria del tren 14423 y allí cambió el número del tren-tierra, poniendo el número de tren 14422.

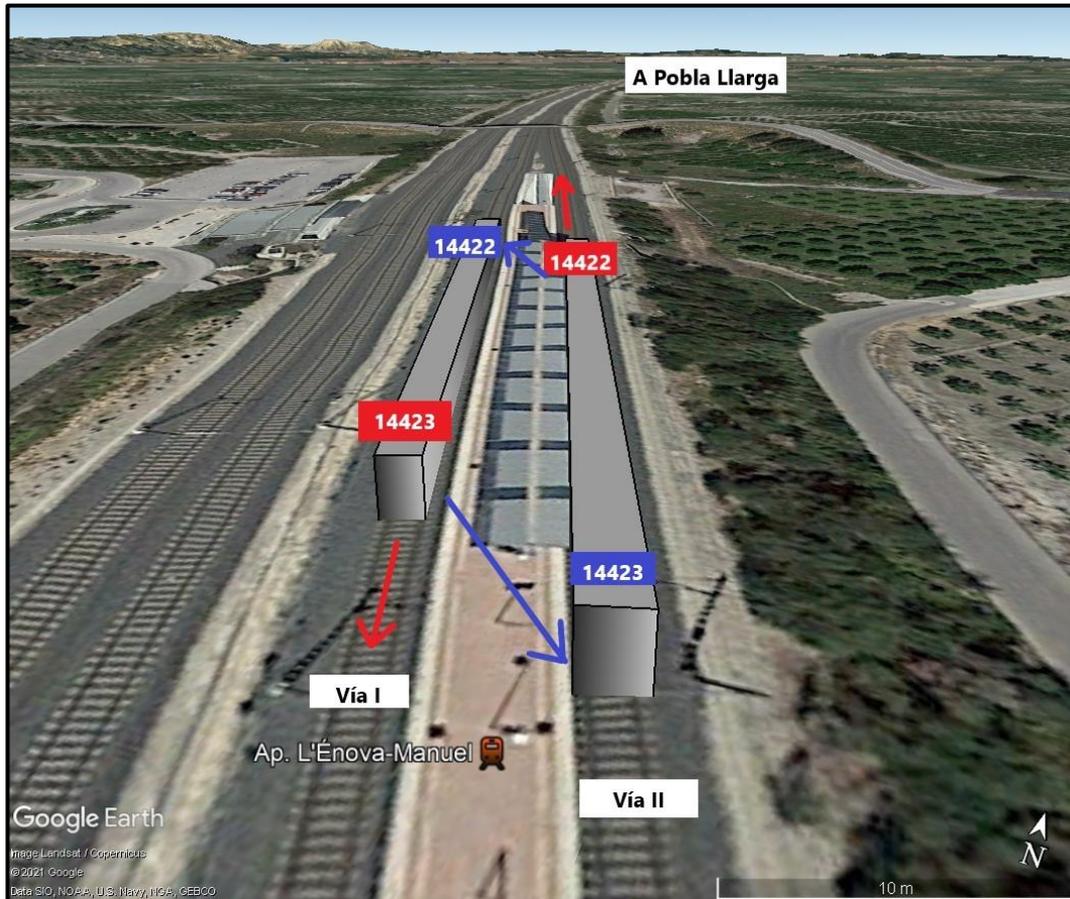
Imagen 12 Esquema del cambio efectuado en el apeadero de L'Énova-Manuel

El maquinista M2, que había llegado a vía II en el tren 14422, se situó en la cabina de cola del tren 14423 (vía I). Observó que ya estaba registrado en el tren-tierra como 14422 (cambio efectuado por M1). El tiempo detenido en el apeadero fue de 5 minutos y 58 segundos.

A las 21:20 horas, el RC del CTC contactó con el maquinista del tren 14422 (M2), éste se identificó como tal, aunque realmente estaba situado en vía I, M2 solicitó continuar la marcha, a lo que el RC del CTC dio su conformidad. Al mismo tiempo, el maquinista situado en vía II (M1) se identificó como tren 14423, comunicando haber hecho el cambio y dando dispuesto el tren para salir, a lo que el RC dio su conformidad e indicó *“atento a la señal”*.

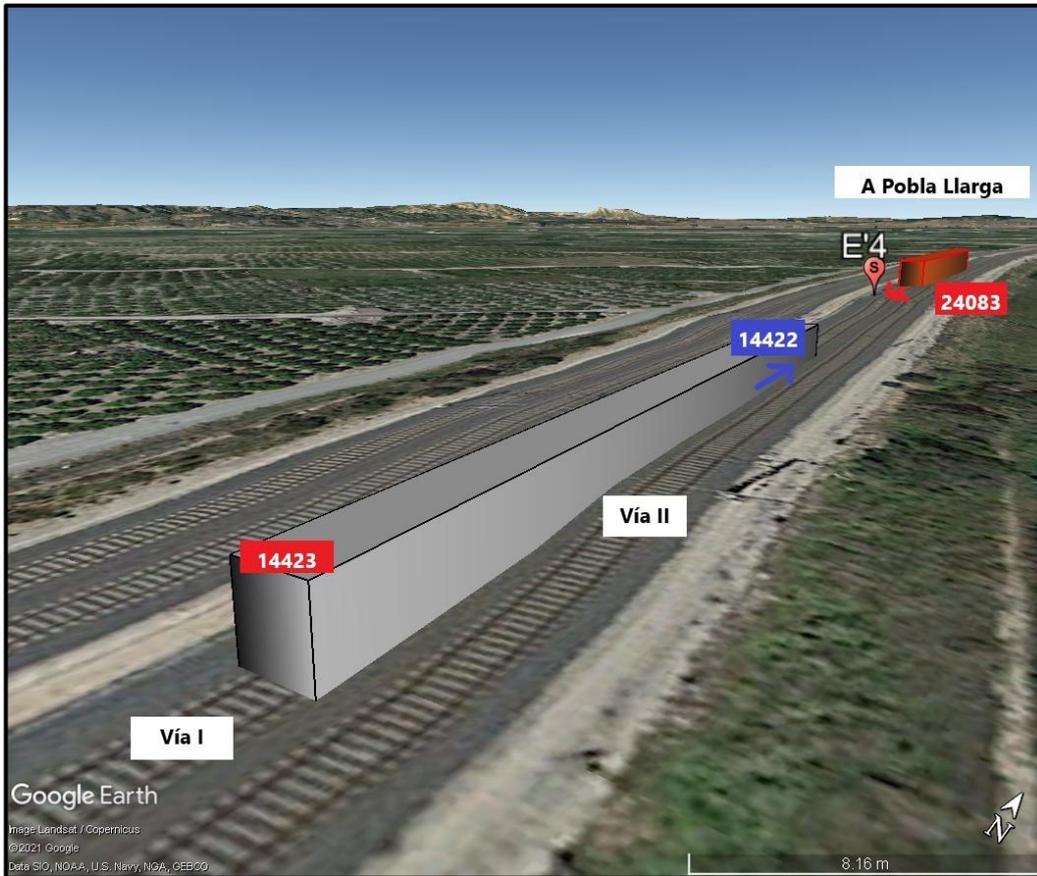
Imagen 13 Los trenes 14423 y 24083 quedaron enfrentados a una distancia de 84 metros

El tren 14423 inició el retroceso sobre vía bloqueada en sentido contrario y ocupada por el tren 24083, que, a su vez, se encontraba detenido ante la señal intermedia de bloqueo 659 en indicación de parada, desde donde pudo observar el tren que retrocedía. M3 trató de alertar al otro maquinista mediante ráfagas y el uso del silbato y éste paró, tras retroceder 236 metros desde la baliza previa de la señal avanzada E'4 de La Poble Llarga hacia el tren 24083, quedando ambos trenes a una distancia de 84 metros. Ambas señales, E'4 y 659, en la misma vía, se encuentran a 20 metros una de otra, señalizando en sentidos opuestos.

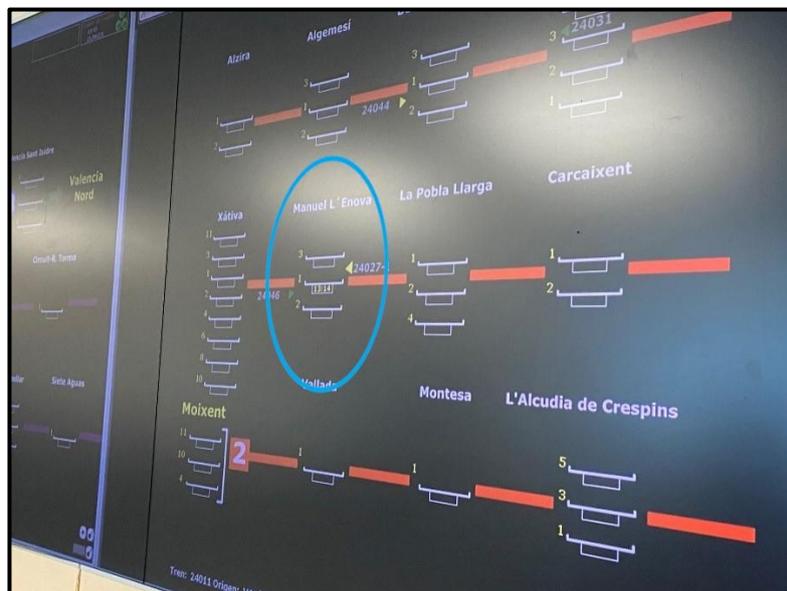
Al personal del Centro de Gestión, la información sobre la ubicación de los trenes les llega a través del SITRA, que no da información en tiempo real. También disponen de un videowall que no es un elemento con información fiable; además en ese videowall Manuel-L'Énova aparece representado con tres vías (hace referencia a la antigua estación de Manuel-L'Énova y no al actual apeadero de L'Énova-Manuel).

Esta falta de información para localizar adecuadamente a los trenes pudo complicar la planificación ideada por el CG de realizar la operativa en las estaciones de Pobla Llarga o Xàtiva, donde sí se podía haber efectuado de forma adecuada. La representación en el *videowall* de la antigua estación de Manuel L'Énova con tres vías, en lugar del actual apeadero de L'Énova-Manuel pudo confundir al personal del Centro de Gestión a la hora de planificar la operativa.

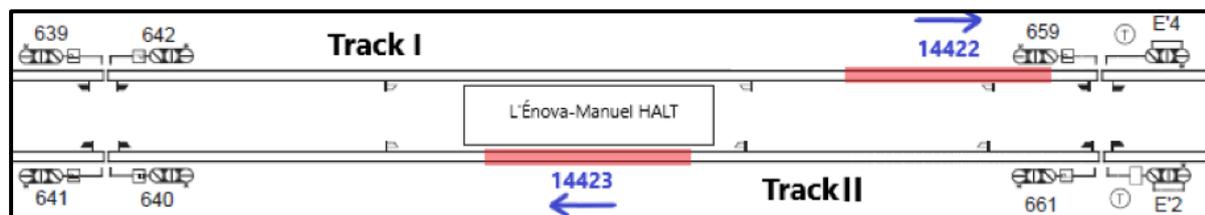
Illustration 2 Both trains reversing at L'Énova-Manuel halt

Train 14423, located on track I, was arranged by TD2 as if it was train 14422 and started to reverse towards Valencia (in the opposite direction). Moving at low speed, TD2 stopped immediately at observing a spotlight corresponding to commuter train 24083, stopped at the entrance signal 659, facing him. Finally, he stopped close to entrance signal E'4 in Pobla Llarga station, facing with train 24083.

In turn, TD1 with railcar on track II, after being arranged as 14423, did not reverse heading Xàtiva because he saw signal 641 in the distance ordering stop and train 24090 that was approaching signal 640, which at the same time was also ordering to stop.
