# ***CIAF***

### **INFORME FINAL (IF) 38/2021**

Descarrilamiento de tren ocurrido el día 03/05/2021  
en Bif. Galicia en las inmediaciones de la estación de León

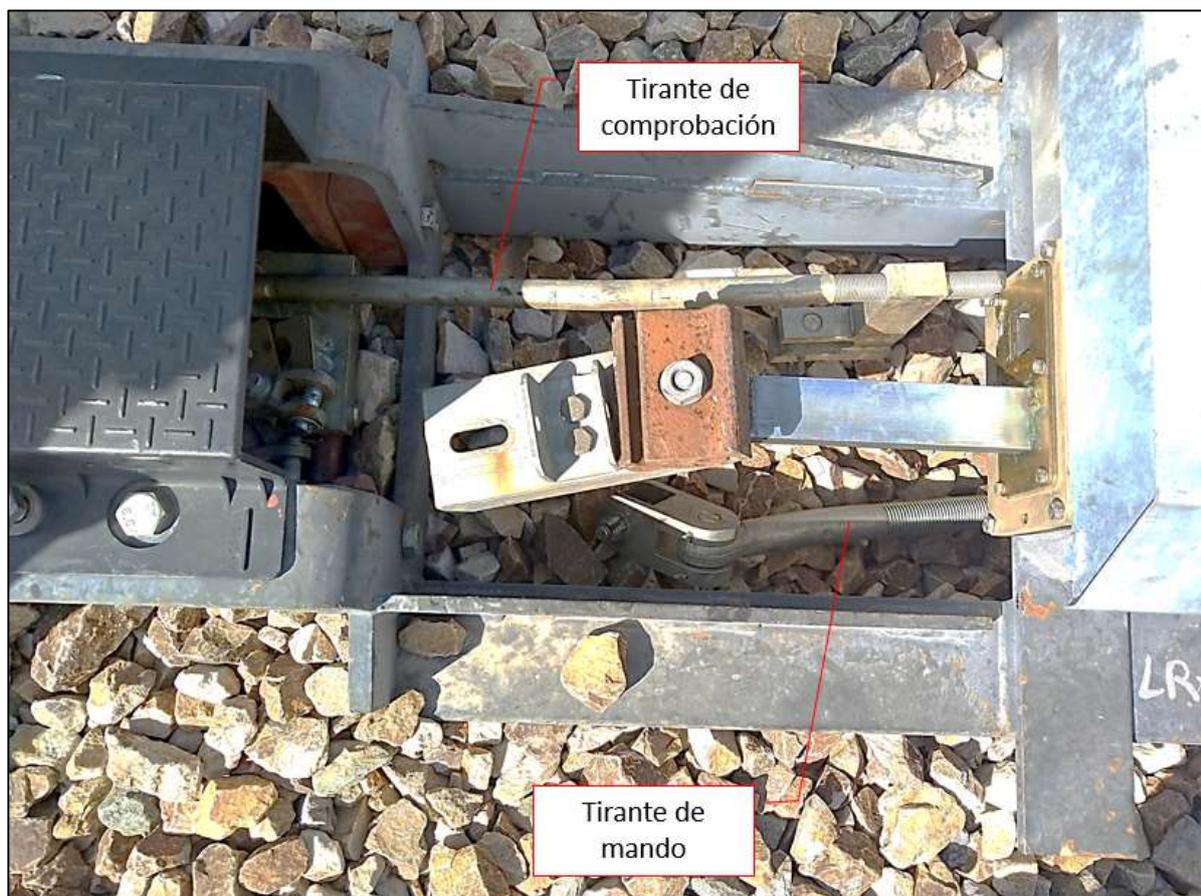
Durante la noche del viernes 18/04/2021 se realizaron pruebas de concordancia para cada motor del desvío D2, excepto para el motor 4, el asociado a las agujas conjugadas que permaneció embridado. Tras las pruebas de concordancia, el desvío D2 comenzó a dar fallos de comprobación y se optó por tomar la decisión que un año antes se había adoptado con el desvío D4: el desmontaje de las timonerías, realizado el día 19/04/2021. No obstante, en este caso, además de los tirantes de comprobación se desmontó el tirante de mando y no se colocó ninguna brida adicional, necesaria para inmovilizar completamente los barrones del motor 4, si no que se mantuvo la brida tipo C en el espadín de ancho ibérico del corazón obtuso, lo que solamente inmovilizaba este espadín, quedando los barrones y el espadín de ancho estándar con movimiento libre. En esta situación no se encontraban ningún personal cualificado para su supervisión.

*Figura 15: Situación de la caja del motor 4 del desvío D2 en el momento del descarrilamiento con los tirantes de mando y comprobación desmontados.*

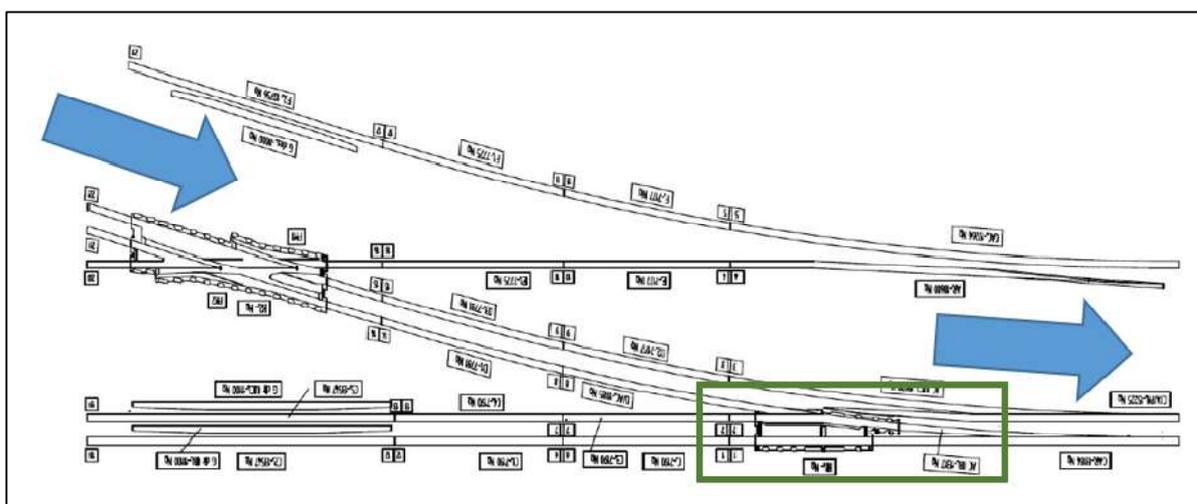
Tras la actuación de 2021 en la que el espadín de ancho estándar del corazón obtuso del desvío D2 quedó sin asegurar, éste presumiblemente se desplazó poco a poco por las vibraciones causadas por el paso de circulaciones por la zona. Lo cual provocó que el día 03/05/2021 a las 9h47, en el momento en cual se producía el paso del tren ALVIA 4271, que circulaba con ancho ibérico a una velocidad de 51 km/h, el espadín invadiera el gálibo de libre paso de las pestañas de las ruedas del lado derecho del tren provocando que la pestaña de la rueda derecha del rodal situado entre los coches penúltimo y último (coches 11º y 12º) chocara con la punta de la aguja, haciendo que la rueda derecha fuera encaminada por el hilo de ancho estándar. Como consecuencia de ello la rueda contraria de ese rodal remontó el hilo común a ambos anchos quedando descarrilado. El rodal siguiente, situado íntegramente en el último coche (coche 12º), siguió el mismo camino. En cambio, los dos bogies de la motriz trasera no remontaron el hilo común a ambos anchos, quedando encarrilados.

Figura 16: Esquema del desvío D2 donde se produjo el descarrilamiento.

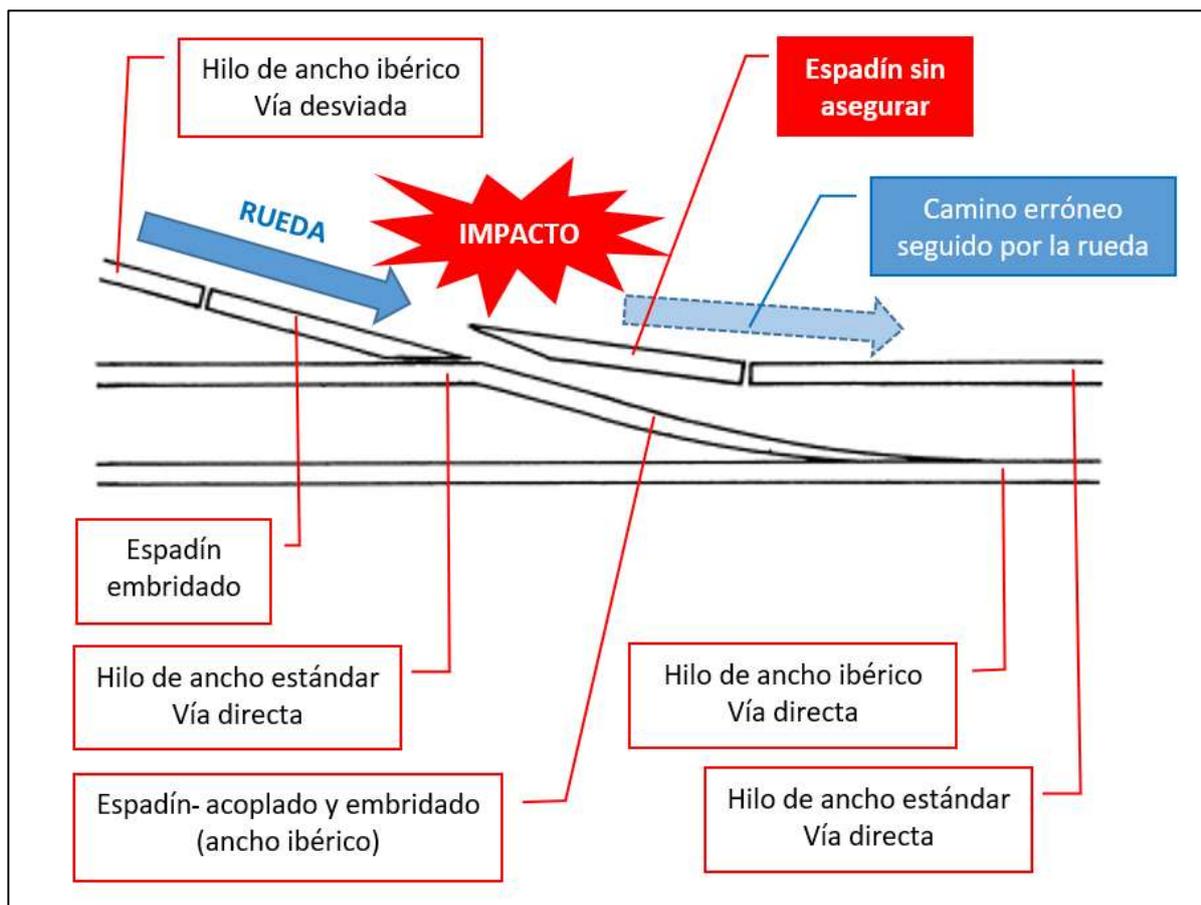
Figura 17: Esquema ampliado del desvío D2 donde se produjo el descarrilamiento.

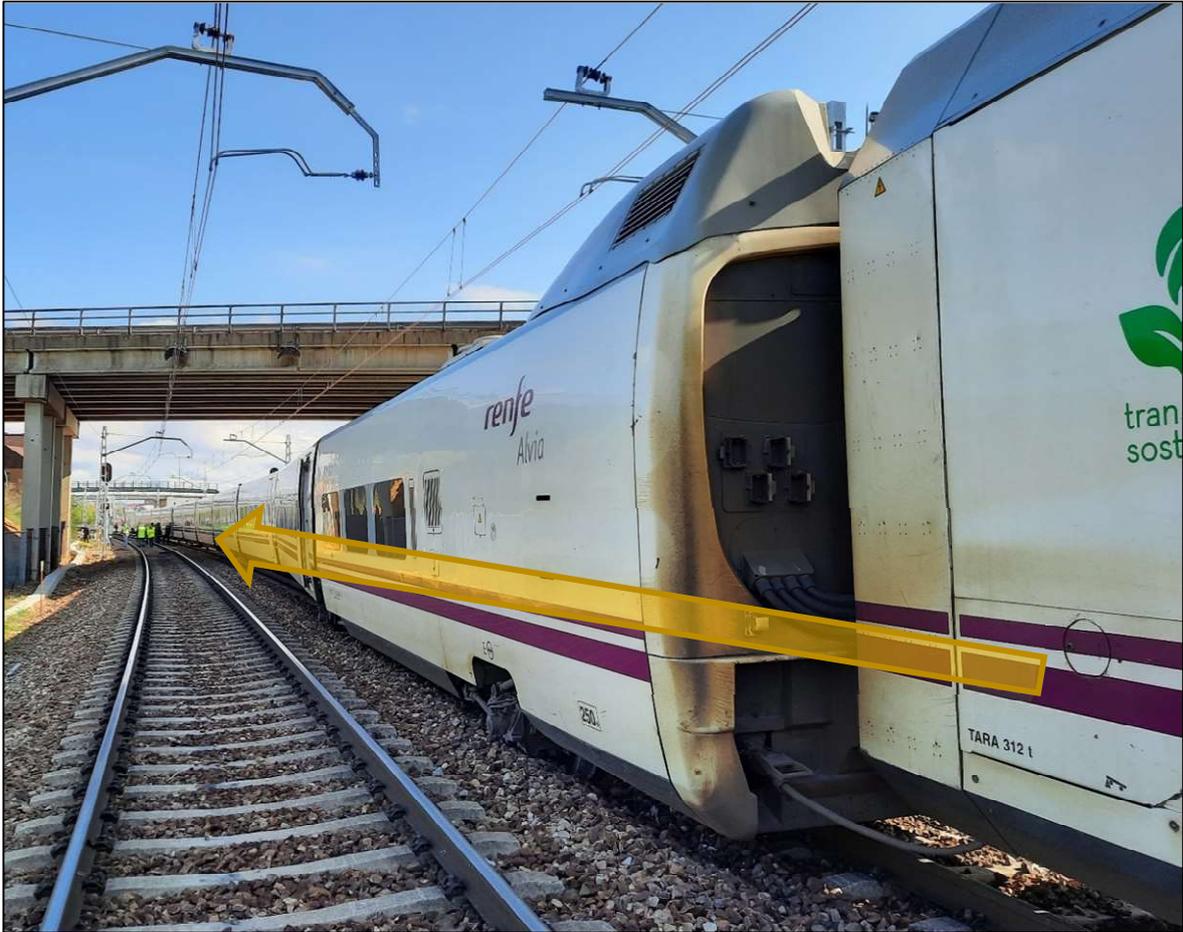
Figura 18: Vista de los dos rodales descarrilados.

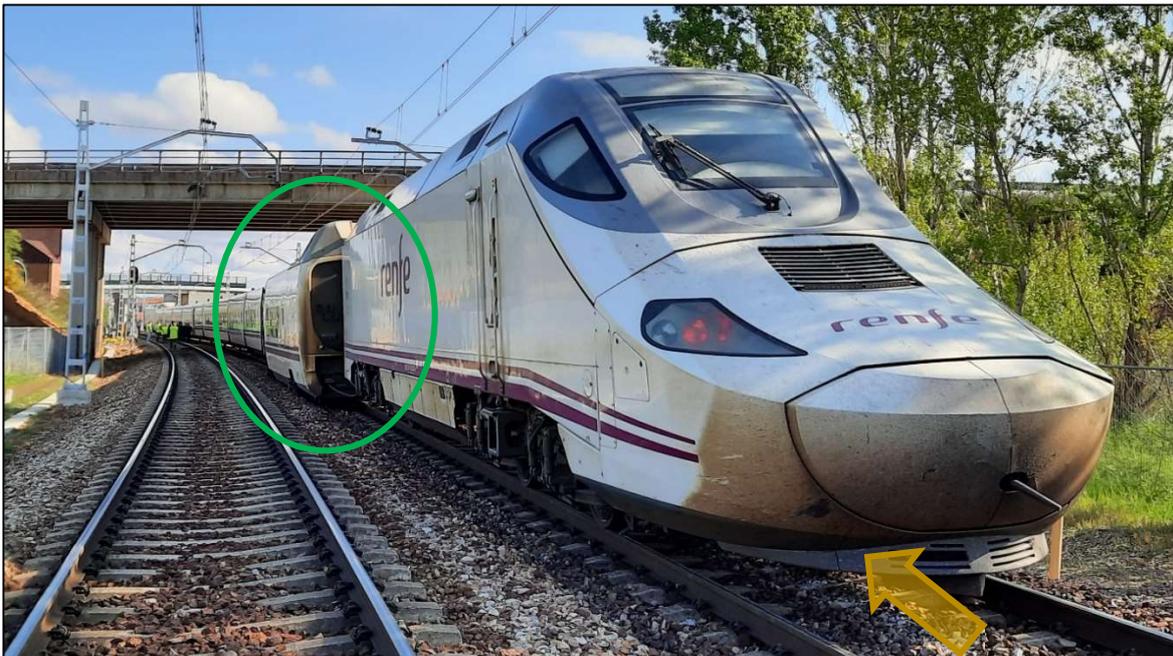
Figura 19: Vista de cola del tren descarrilado.

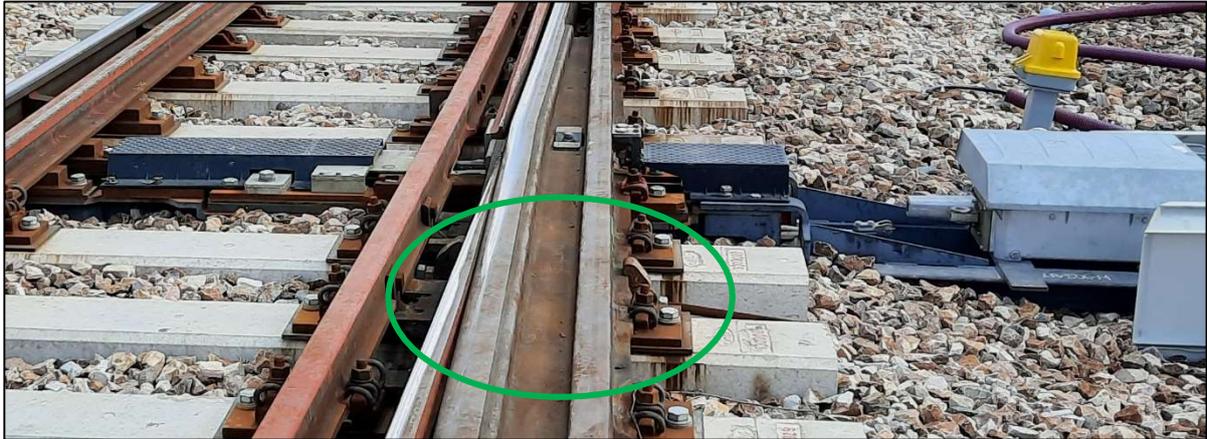
En la actuación de 2020, en el momento en el que se instalaron los desvíos D4 y D2 como sustitución del desvío D4T, el desvío D4 haría la función del desvío D4T, por lo que este desvío quedó únicamente funcionando en ancho ibérico mientras que el ancho estándar quedaría inoperativo. Para ello, los espadines de punta quedarían activos (el espadín de punta del hilo de ancho estándar, aunque su movimiento no era necesario, está conjugado con el espadín de punta del hilo común) y los espadines del corazón obtuso quedarían posicionados para el paso de circulaciones por ancho ibérico, por lo que el espadín de ancho ibérico quedó acoplado y el espadín de ancho estándar desacoplado. Para garantizar esta posición se colocó una brida tipo C en el espadín de ancho ibérico. En esta situación en la que el barrón del cerrojo está conectado al tirante de tracción del accionamiento del motor, este tipo de brida es suficiente ya que el barrón no se puede mover por la fuerza de retención del motor.

*Figura 20: Vista de la brida tipo C instalada en el desvío D2.*

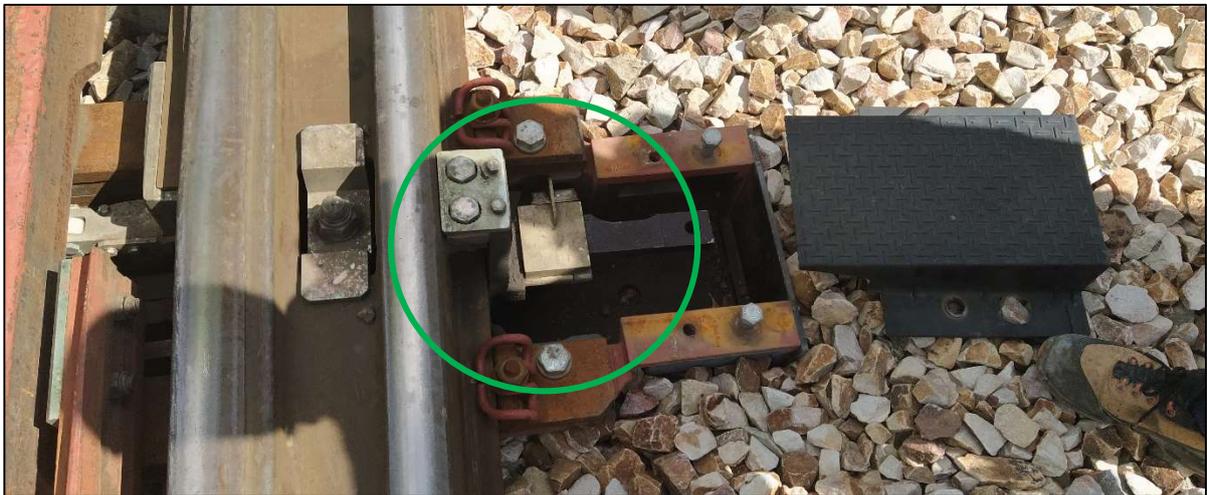
Posteriormente, debido a los fallos de comprobación detectados en el motor 4 del desvío D4 se decidió desmontar los tirantes de comprobación de éste manteniéndose el tirante de mando. Aunque la brida tipo C instalada en el espadín de ancho ibérico del corazón obtuso del desvío D4 era suficiente para asegurar la inmovilidad de ambos espadines, ya que su movimiento es conjugado, se instaló una brida tipo sándwich en el cerrojo para un mejor aseguramiento de su inmovilidad (de este tipo de bridas existen dos tipologías en función de si la aguja está acoplada o desacoplada, ya que no se inmoviliza de igual manera si la biela está encajada en la entalla del barrón o no).

*Figura 21: Vista de la brida tipo sándwich instalada en el desvío D4.*

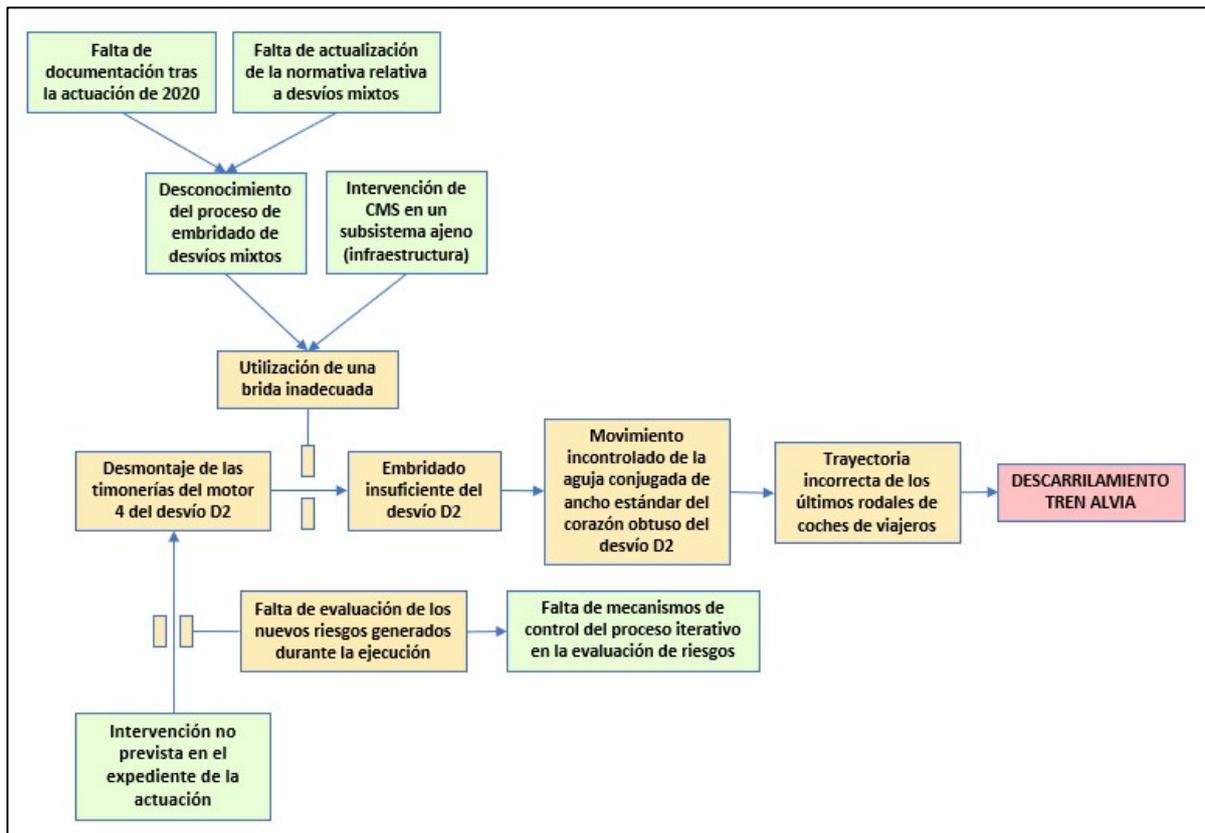
Figura 23: Árbol causal del suceso.

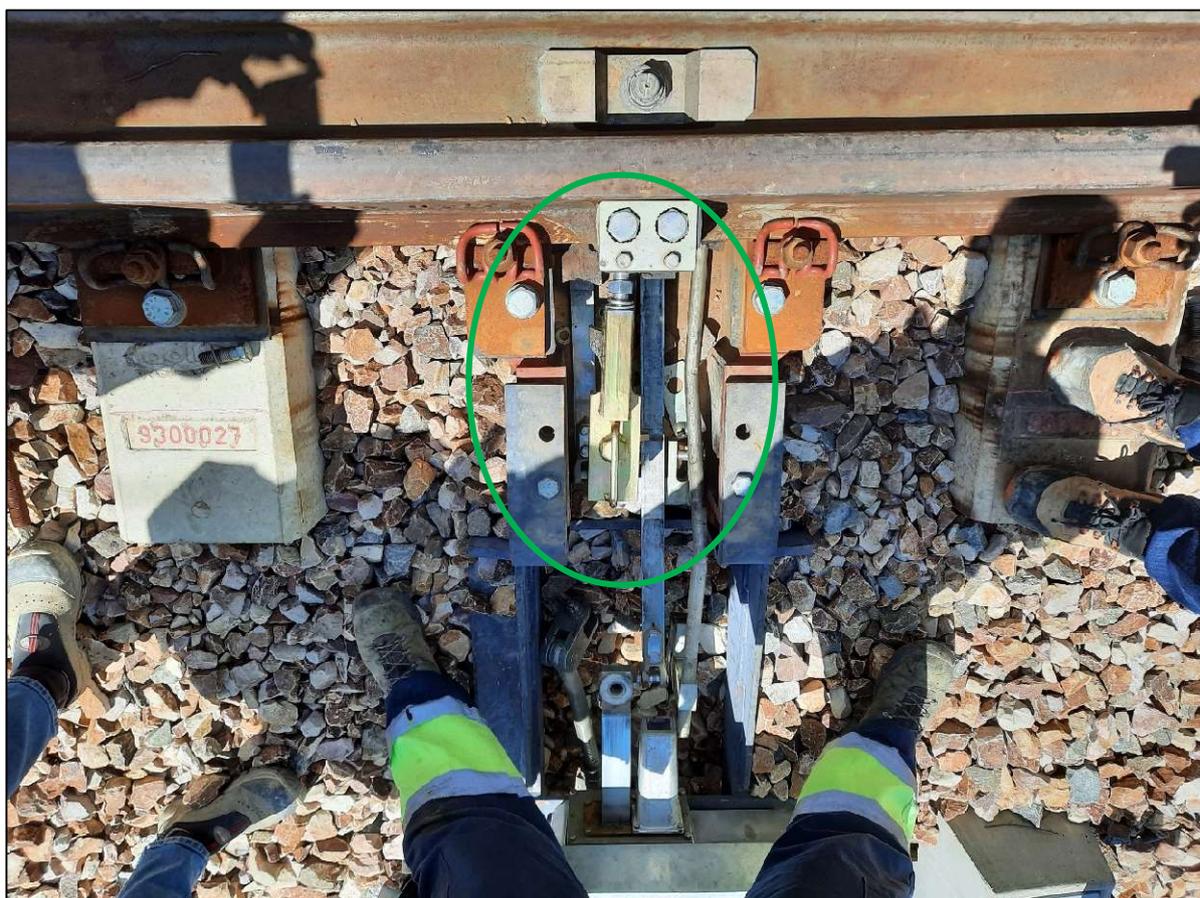
*Figura 24: Brida de tipo lbicu instalada en el motor 4 del desvío D2 tras el descarrilamiento.*

Tras el descarrilamiento, el escape D4-D2 quedó completamente encerrojado y embrizado a posición normal con los espadines del corazón móvil embrizados con una brida Ibicu tipo A, al igual que el desvío D4 cuyos espadines también se embrizaron con bridas Ibicu tipo CM 3H B. Además, se aseguró

su posición con dos lbicu tipo A en el primer y segundo accionamiento de cada desvío, así como dos SEPAs PBA en cada desvío uniendo la parte acoplada. Esta situación quedó regulada mediante la Consigna ATO/CTO 24/21.

Una vez realizadas las reparaciones correspondientes, el embrizado fue retirado quedando ambos desvíos comprobando y completamente operativos.
