# ***CIAF***

### **INFORME FINAL (IF) 48/2022**

Colisión frontal de trenes ocurrida el día 12 de junio de 2022  
en Bifurcación Vila-seca (Tarragona)

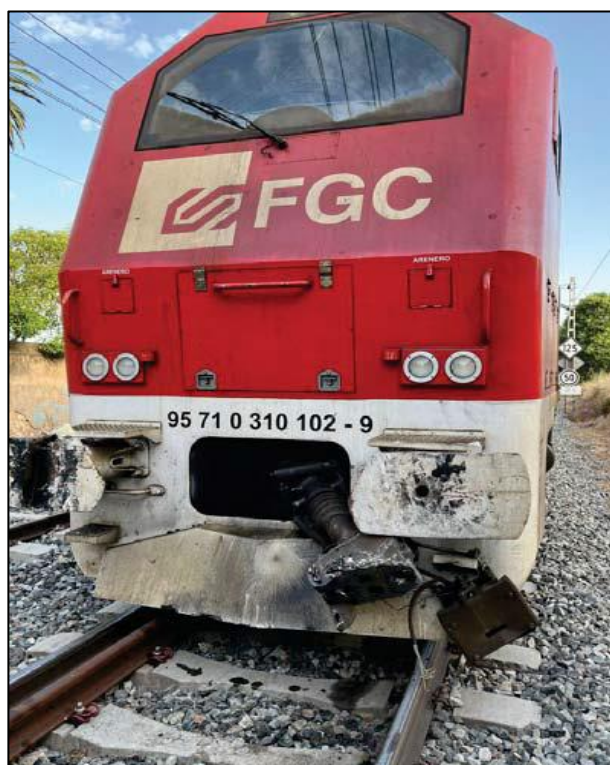
En cuanto a los daños materiales, el tren 95172 presentaba desperfectos en los elementos de unión y tracción, el motor y en elementos estructurales. En cuanto al tren 18087, presentaba daños en elementos de unión y tracción, estructura, cabina de conducción, equipos de seguridad y comunicación y en elementos interiores del tren.

**Figura 3** Daños en el tren 95172 tras el impacto

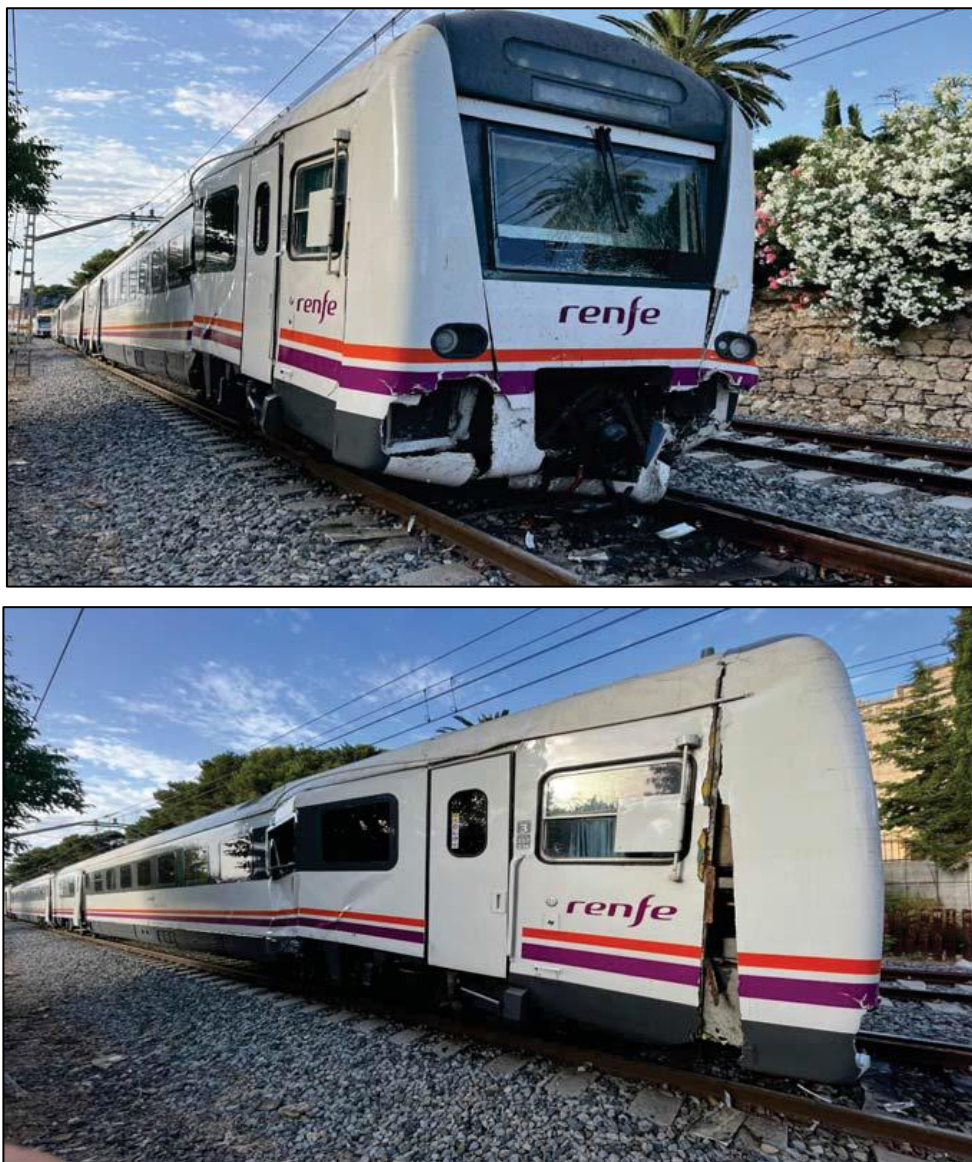
**Figura 4** Daños en el tren 18087

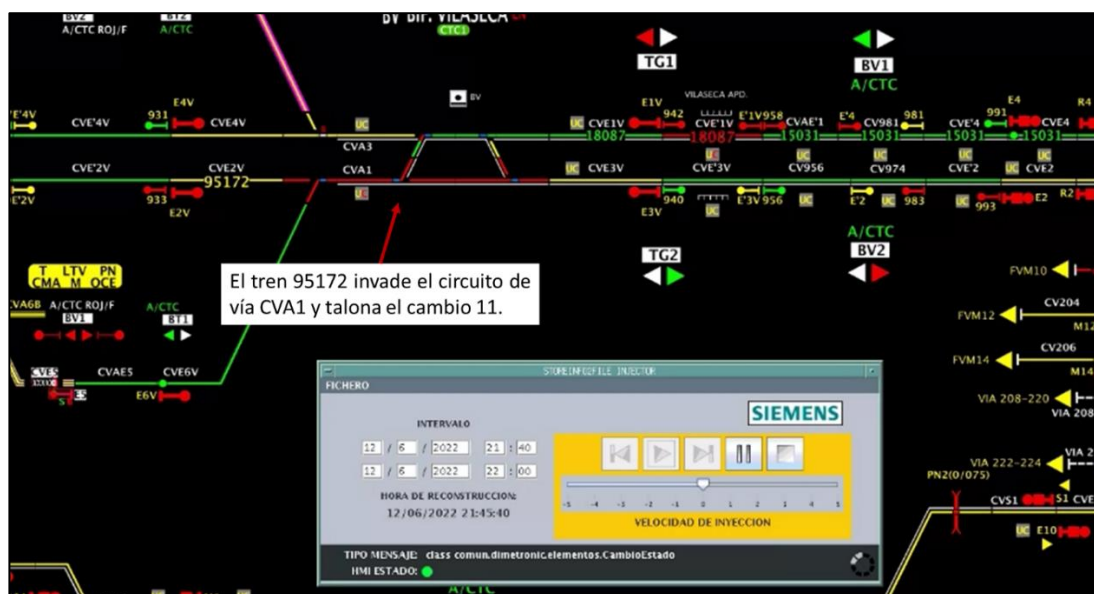
Se produjeron daños en la infraestructura, en concreto en el desvío nº 11 debido a su talonamiento por el tren 95172. No se produjeron daños al medio ambiente.

A las 21:45:40 el tren 95172 talonó la aguja 11, encaminándose por el itinerario dispuesto para el tren 18087 (escape 7-5). Mientras tanto, a las 21:46:15 el tren 18087 pasó por la baliza previa de la señal E1V en indicación de parada -aunque el itinerario estaba dispuesto para este tren, la señal se había cerrado por protección de flanco causada por el rebase del tren 95172- tras lo cual su maquinista hizo uso de freno de servicio, deteniéndose a 123 metros de la señal E1V a las 21:46:42, quedando la cola del tren próxima a la punta del andén del apeadero de Vila-seca.

**Figura 11** Talonamiento del cambio 11 por el tren 95172

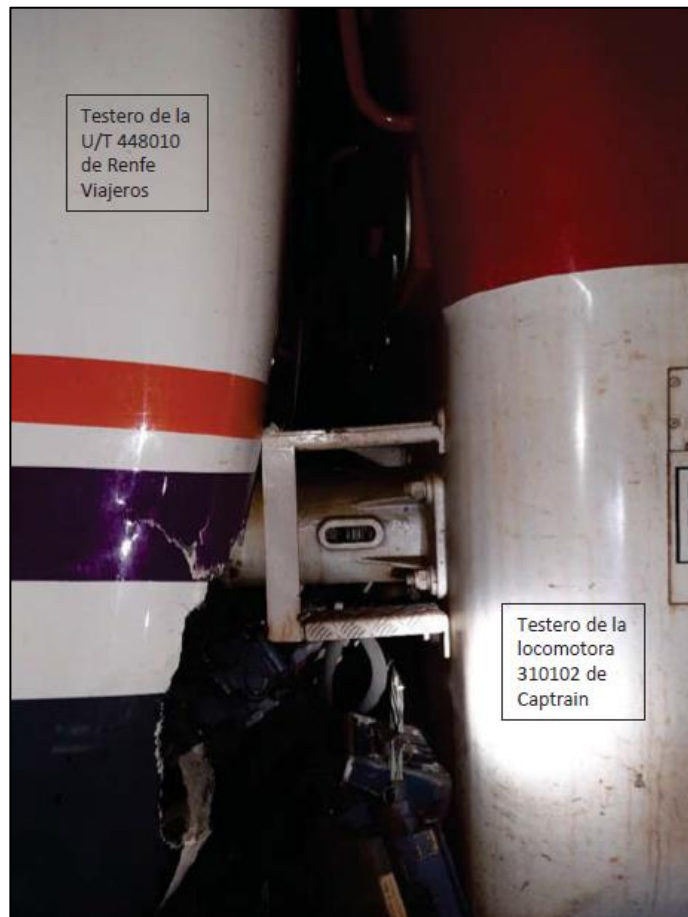
El tren 95172 colisionó contra el tren 18087, que estaba parado, a las 21:46:57. Desde la total detención del tren de Media Distancia hasta el momento de la colisión transcurrieron 17 segundos.

**Figura 13** Vista de los vehículos tras el impacto

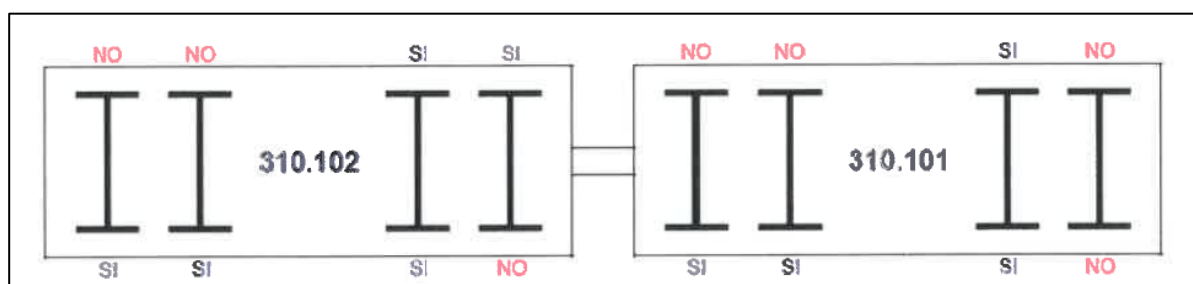
- En la 310.101, el valor medio del reperfilado fue 25,37 mm y el valor máximo 26,55 mm (rueda izquierda del eje 2).
- En la 310.102 el valor medio del reperfilado fue 25,74 mm y el valor máximo 27,23 mm (rueda derecha del eje 1).

En ninguno de los casos se procedió a realizar un ajuste de las timonerías de las zapatas de freno tras la operación de reperfilado. En definitiva, en 7 de las 16 ruedas de la composición del tren 95172 las zapatas de freno no entraban en contacto con la banda de rodadura al aplicar el freno máximo.

**Figura 15** Esquema de zapatas que no estaban en contacto con la banda de rodadura de la rueda

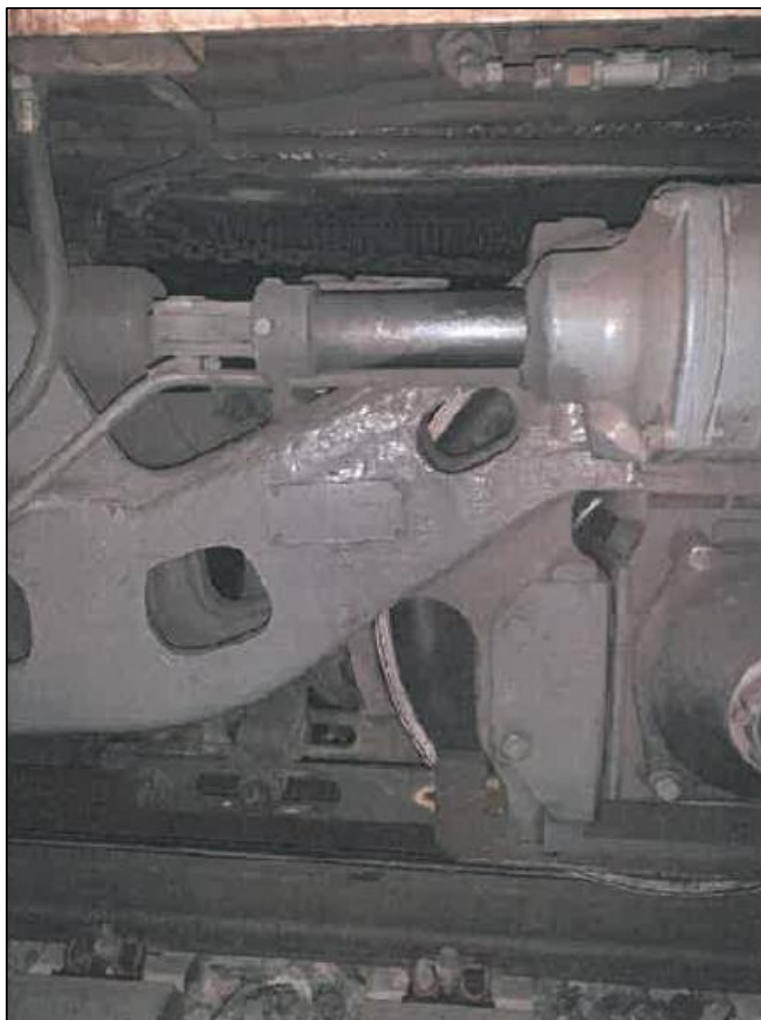
La insuficiencia de frenado de las locomotoras el día del suceso tuvo su origen en el hecho de no realizar una operación de ajuste de las zapatas a las ruedas tras haber realizado una operación de reperfilado no contemplada en el plan de mantenimiento (ver punto 4.4.1.).

**Figura 16** Conjunto rueda-zapata tras el accidente. Se aprecia el émbolo totalmente extendido y fuera del cilindro y la zapata sin entrar en contacto con la banda de rodadura de la rueda.
