### **INFORME FINAL (IF) 107/2022**

Colisión entre trenes por alcance el 13 de diciembre de 2022  
entre las estaciones de Els Guiamets y Mora La Nova.

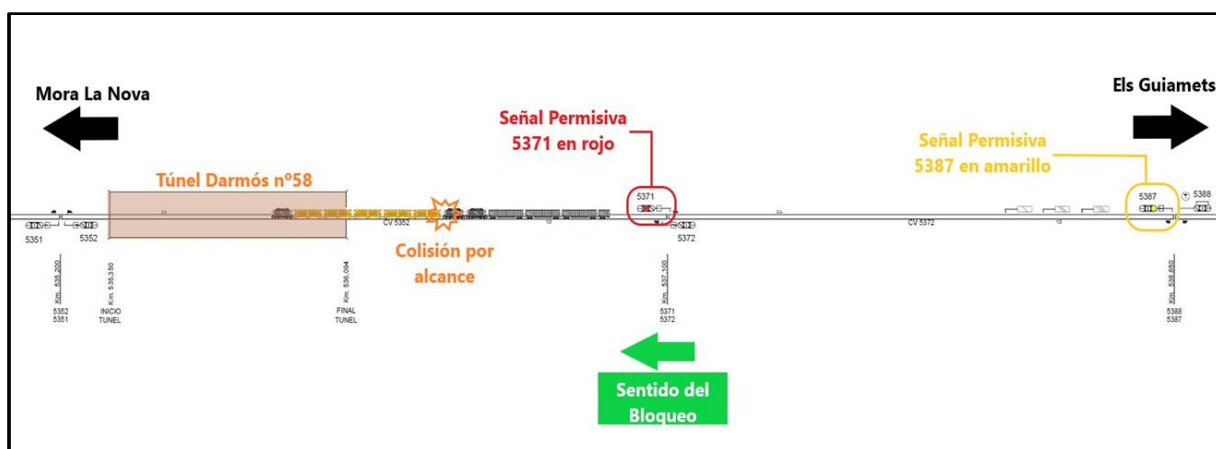
**Imagen 1** Consigna serie A del bloqueo entre Mora La Nova y Els Guiamets. Croquis del accidente.

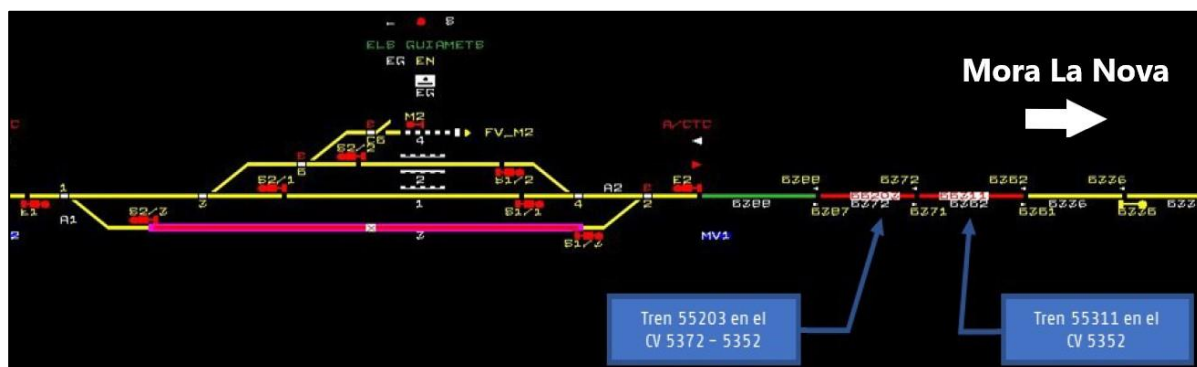
**Imagen 10** Tren 55203 rebasando la señal dotada de letra P 5371 cuando el tren 55311 está detenido en el CV posterior

A las 19:19:18 el tren 55203 pasa por la baliza previa de la señal 5371 en indicación de parada a una velocidad de casi 30 km/h y con sucesivas aplicaciones de freno eléctrico va disminuyendo la velocidad de la composición. A 37 metros de la baliza de pie de la señal 5371 y a 658 metros de la cola del tren 55311, el tren 55203 alcanza su velocidad más baja del trayecto: 2,53 Km/h. Tras ello, M-55203 aplica tracción instantáneamente, la velocidad de la composición crece ligeramente y antes de pasar por dicha baliza, M-55203 aplica freno directo. M-55203 da al botón de rebase autorizado en el ASFA Digital a las 19:21:13 a una velocidad de 8,05 km/h y rebasa sin efectuar detención la señal 5371 en indicación de parada a las 19:21:17 a una velocidad de 7,8 km/h.

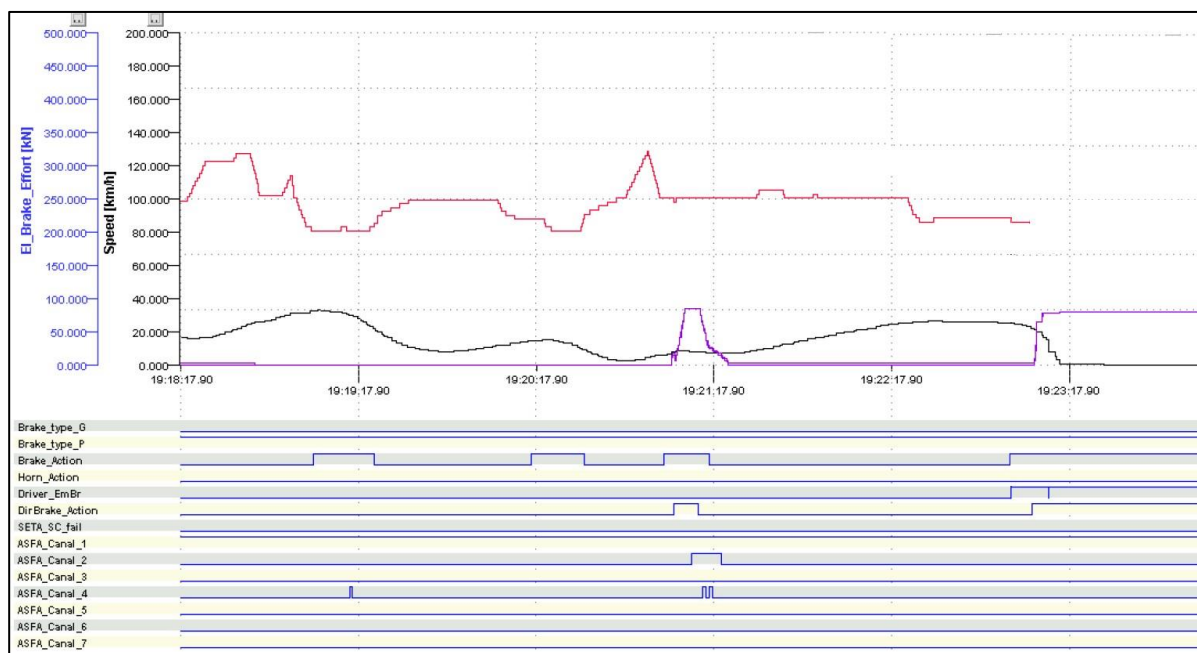
**Imagen 11** Registrador de seguridad del tren 55203 desde que pasa por la baliza previa de la señal 5371 en indicación de parada hasta la colisión. En rojo: manipulador freno-tracción. En negro: velocidad. En morado: freno neumático.

Conforme rebasa la señal, ya que es una señal dotada de letra P, M-55203 deja de aplicar freno y a las 19:21:43 se pone en contacto con el RC del CTC para preguntarle por si hay algún problema en la vía. Éste le responde que está detenido el tren 55311, *que está dentro de un túnel y que va a ir a cola de él*. La llamada finaliza a las 19:22:20, momento en el que comienza a recorrer la curva a izquierdas. La velocidad va aumentando progresivamente hasta alcanzar 26,3 km/h a las 19:22:33, momento en el que M-55203 aplica freno eléctrico a una distancia de 219 metros de la cola del tren 55311, cuando ya el tren había comenzado la curva a izquierdas anterior al túnel de Darmós, donde se encuentra la cola del tren 55311.

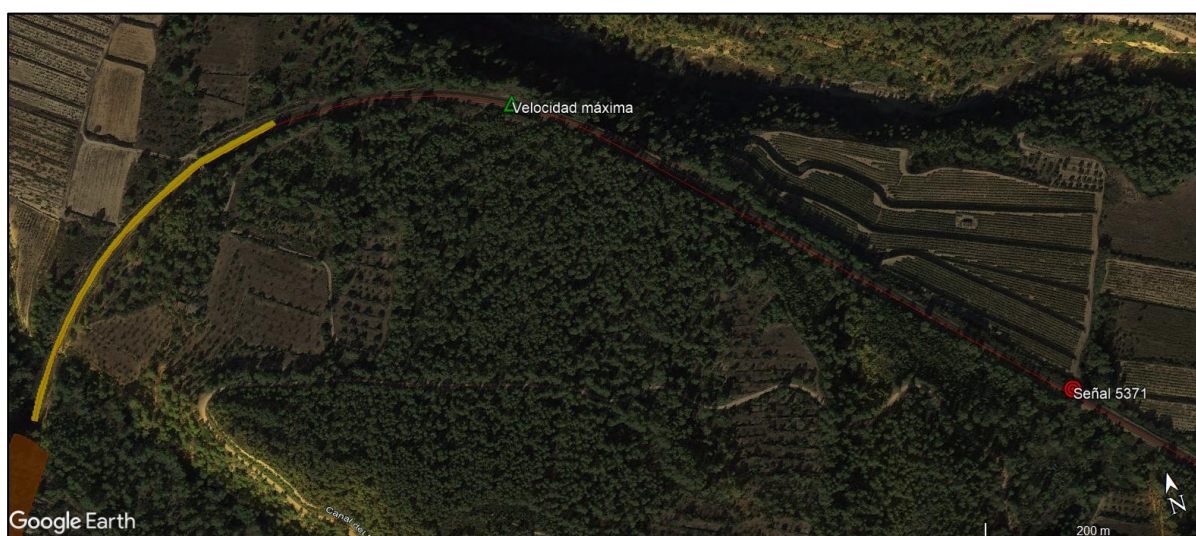
**Imagen 12** Distancia a la que el tren 55203 alcanza su velocidad máxima con respecto a la cola del tren 55311 (en amarillo)

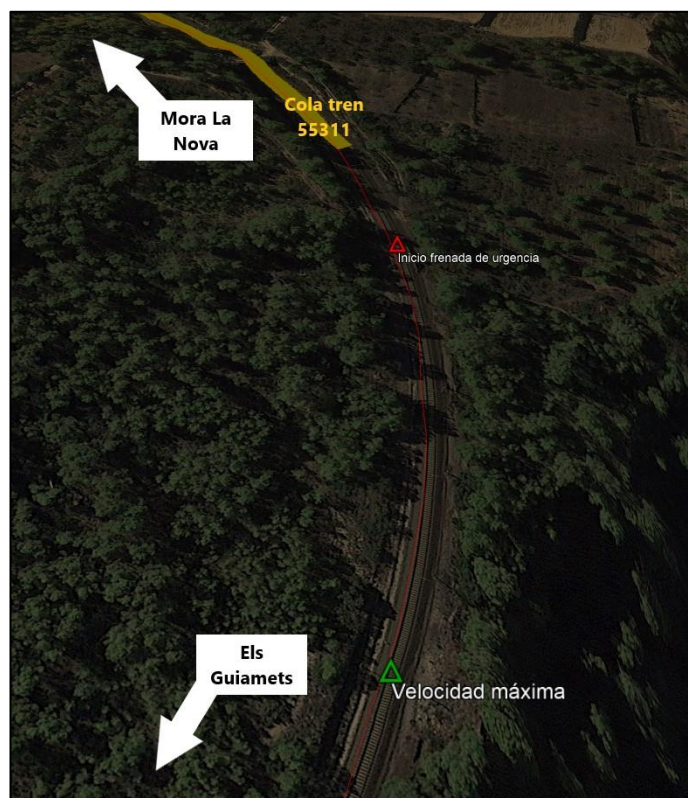
***Imagen 13*** Momento de aplicación del freno de urgencia por tren 55203

Se estima que la colisión del tren 55203 con la cola del tren 55311, que estaba parado, fue a las 19:23:12, a una velocidad aproximada de 15 km/h. A las 19:23:18 el tren 55203 queda completamente detenido habiendo recorrido 9 metros desde la colisión.

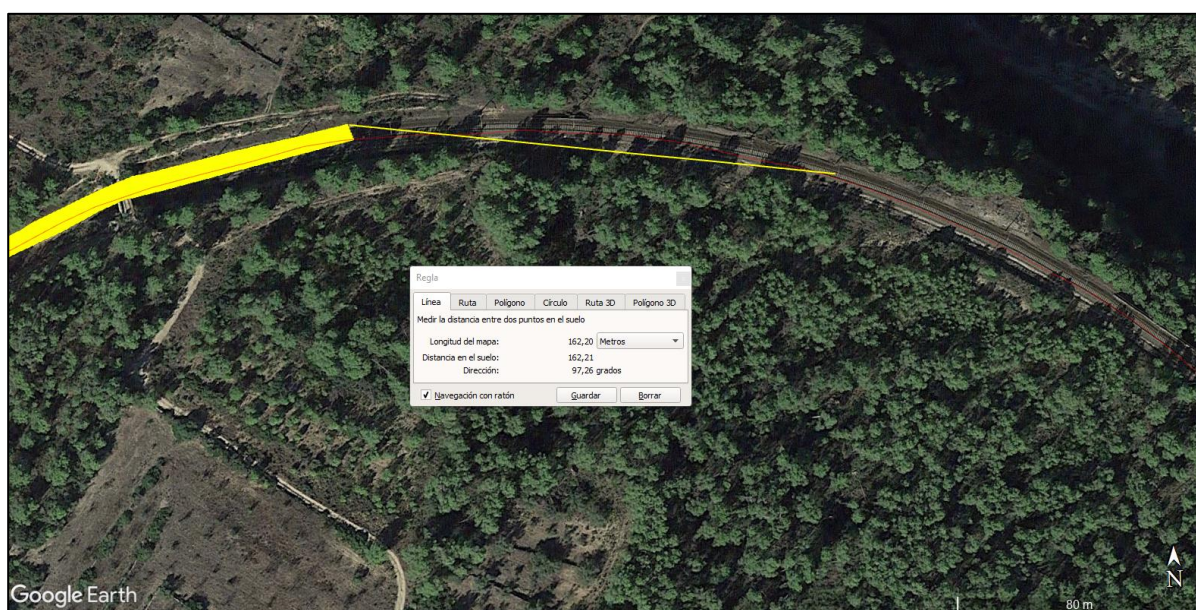
La zona en la que tuvo lugar el accidente estaba en curva hacia la izquierda en el sentido de marcha de los trenes accidentados. Se estima que en esa curva la distancia a la que sería posible comenzar a visualizar la posición del vagón de cola del tren 55311, sin considerar ningún otro factor que pudiera afectar a la visibilidad, es de 162 metros aproximadamente.

***Imagen 15*** Estimación de la distancia de visibilidad

Además, la visibilidad estaba reducida ya que era de noche en el momento del accidente y además había unas condiciones meteorológicas de niebla y llovizna. Todas estas son circunstancias que disminuyen esa distancia teórica.

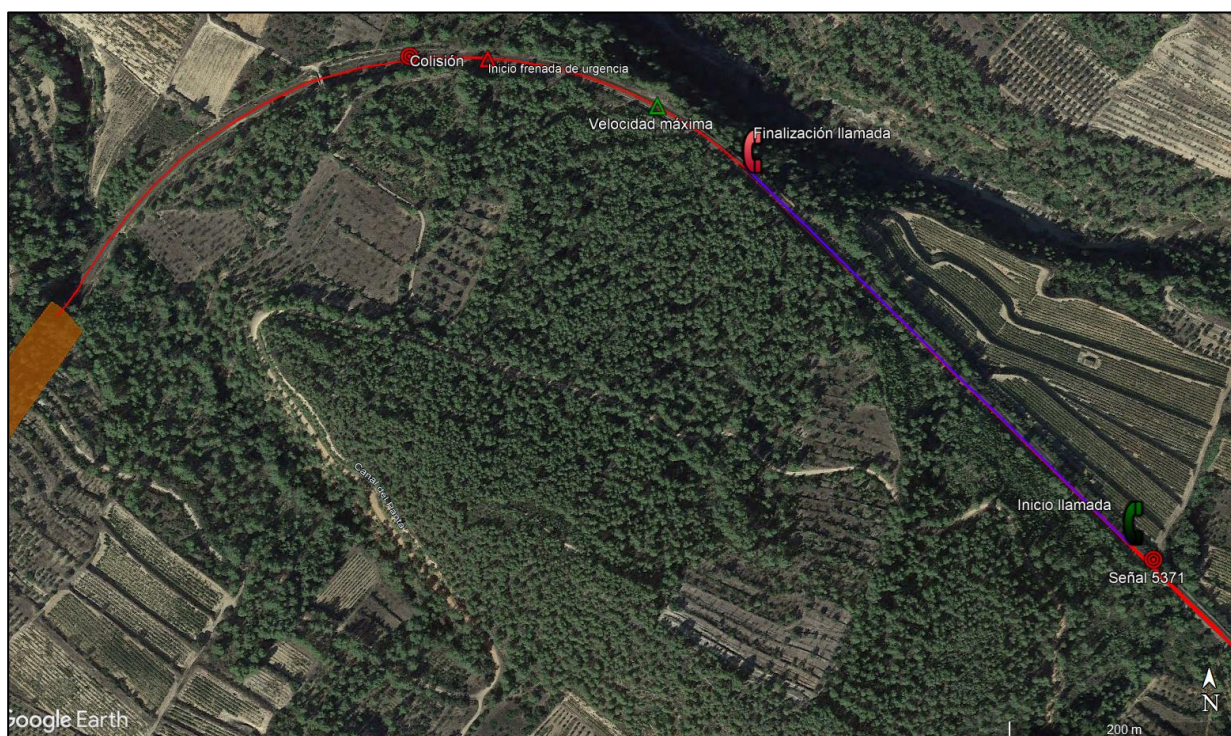
Sin embargo, esta llamada se realizó cuando el maquinista estaba realizando la marcha a la vista y mientras recorría la alineación recta previa a la curva a izquierdas. Este hecho unido al de ser la primera vez que realizaba una marcha a la vista tras rebasar una señal dotada de letra P pudo hacer que el foco atencional de M-55203 estuviera centrado en recibir y entender correctamente la información transmitida en la llamada y no lo estuviera en ir regulando la velocidad de forma acorde a la visibilidad que tenía al aproximarse a la curva. Una vez finalizada la llamada, el tren se encontraba al inicio de la curva.

**Imagen 16** En azul aparece el trayecto del tren 55203 en el que su maquinista estuvo en comunicación con el RC del CTC. Se aprecia que es anterior a la zona en curva.

Desde que finalizó la llamada hasta que M-55203 aplicó freno eléctrico para regular ligeramente la velocidad transcurrieron 13 segundos y hasta que aplicó freno de emergencia porque vio que se aproximaba a la cola de tren 55311, 40 segundos. Este tiempo puede ser considerado escaso para analizar y asimilar correctamente la información recibida en la llamada y regular la velocidad de forma acorde a la visibilidad.

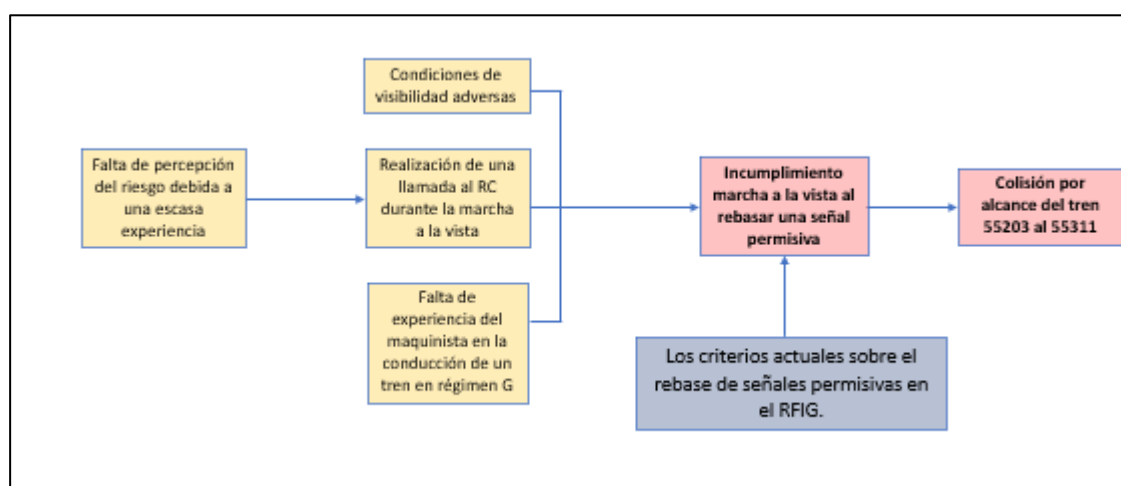
5. Como factor sistémico se consideran los criterios actuales sobre el rebase de señales dotadas de letra P en la RFIG. *Recomendaciones 107/2022-1 y 107/2022-2.*

**Imagen 20** Árbol de causas del suceso.

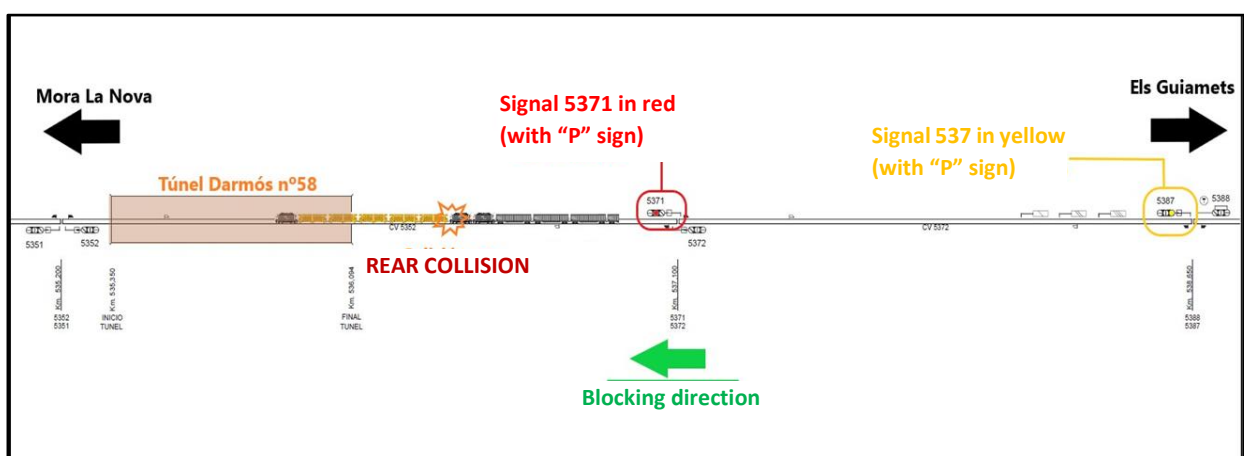
As a result, wagon #14 of the first train derails and climbs onto wagon #13. Several damages to rolling stock and tracks, no personal nor environmental damages.

*Sketch of the accident*

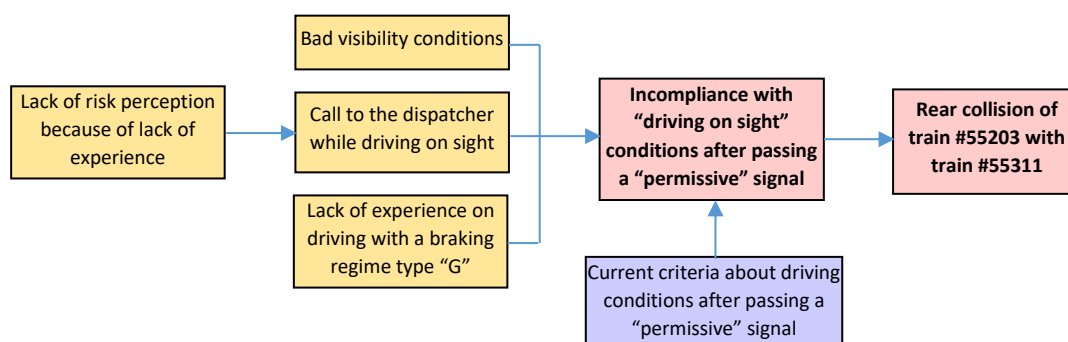
1. Human error of driver of train #55203, as he didn't adapt train speed to visibility conditions, as prescribed by "driving on sight" rules established by Railway Driving Regulation (articles 1.5.1.4, point 1, and 2.1.2.7, point 2) and RU's driver's handbook (articles 1.5.1.2, point 1, and 2.1.2.7, point 1).

1. "Driving on sight" in bad conditions (fog, night, curve in a trench).
2. Calling to train dispatcher while driving on sight divided (or caught) the attention focus of the driver, so his attention to driving was insufficient.
3. It was the first time this driver had to drive a train with a braking mode regime "G", that has a longer response time. So, the driver probably lacked previous references about braking distances with this kind of trains and that had influence in how he performed "driving on sight".
4. The decision of making a call while driving was conscious, and it could have been influenced by lack of experience and lack of warning about the risks of driving on sight in bad conditions after passing a signal with a "P" ("permissive") sign.

*Causal tree*

| Addressee | Final implementer | Number | Recommendation |
|---|---|---|---|
| AESF<br>(NSA ES) | AESF<br>(NSA ES) | 107/2022-1 | Promote new criteria for passing of signals with "stop" aspect and "P" sign ("permissive": passing allowed under statutory conditions). |
| AESF<br>(NSA ES) | AESF<br>(NSA ES) | 107/2022-2 | Promote RUs to increase training and monitoring actions regarding special marching conditions to guarantee that staff is correctly trained and applies the required attention and rigour. |
