# ***CIAF***

### **INFORME FINAL (IF) 108/2022**

Incidente operacional ocurrido el día 5/11/2022  
en la Estación de Torelló (Barcelona)

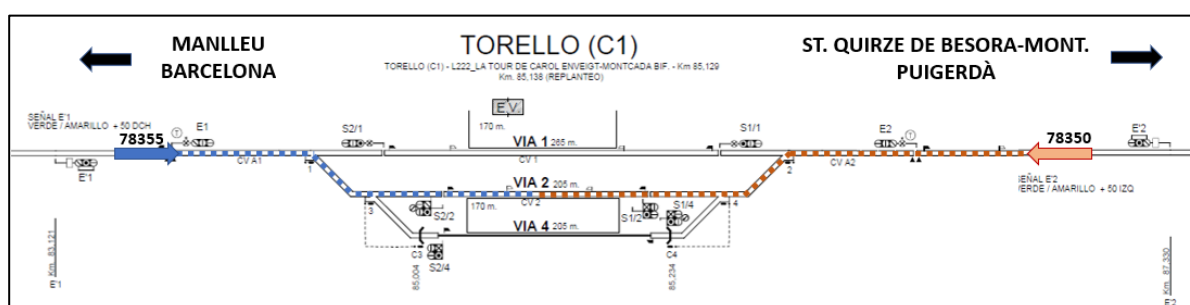
El día 5/11/2022 sobre las 10:10 de la mañana se produjo un corte de tensión en la línea L222 Bif. Aigües - La Tour de Carol, en las inmediaciones de la estación de Manlleu, dejando sin tensión a los trenes de Rodalies 78355 y 78350 que tenían previsto cruzarse en la estación de Torelló, llegando respectivamente desde Manlleu y Sant Quirze de Besora-Montesquiu. En el momento del corte de tensión, el tren 78355, que estaba más próximo a la estación de Torelló, tenía establecido el itinerario de entrada a la vía 2 de dicha estación, y el tren 78350 tenía prevista su entrada a la vía directa 1 sin que su itinerario estuviera todavía establecido. Tras el corte de tensión, ambos trenes continuaron su marcha por inercia hasta su detención, quedando la cabeza del tren 78355 detenida una vez pasada la señal de entrada E1 de Torelló en anuncio de parada, pero sin que se produjera la ocupación del CV (Circuito de Vía) de entrada a la estación de Torelló, ya que el tren se detuvo de tal forma que el primer eje del tren no llegó a ocupar el CV.

El corte de tensión tuvo una duración de unos 15 min, siendo el tren 78350 el primero en recuperar la tensión. Teniendo en cuenta que el problema de falta de tensión persistía en el trayecto Torelló-Manlleu, se decidió la finalización del servicio del tren 78350 en la estación de Torelló, y el RC (Responsable de Circulación) del CTC (Control de Tráfico Centralizado) procedió a la disolución del itinerario de entrada para el tren 78355 a la vía 2 de la estación de Torelló, y al establecimiento al tren 78350 de itinerario de entrada a la misma vía 2, para que no quedase estacionado en la vía directa 1, ya que iba a ser suprimido. De este modo, el RC del CTC informó de ello al tren 78350, y cuando el tren 78355 recuperó la tensión le indicó que le cerraba la señal de entrada y que avanzase hasta ella, siendo interpretada por el maquinista del tren 78355 como la próxima señal, ya que la señal de entrada a la que refería la instrucción del RC del CTC ya había sido sobrepasada. En el instante en el que el tren 78355 produjo la ocupación del CV de entrada y se reflejó en el videográfico de la estación de Torelló, el RC del CTC interpretó que se había producido un rebase de señal, ordenando inmediatamente la detención del tren 78350, por lo que no se produjeron mayores consecuencias.

Figura 1: Esquema del incidente operacional en la estación de Torelló.

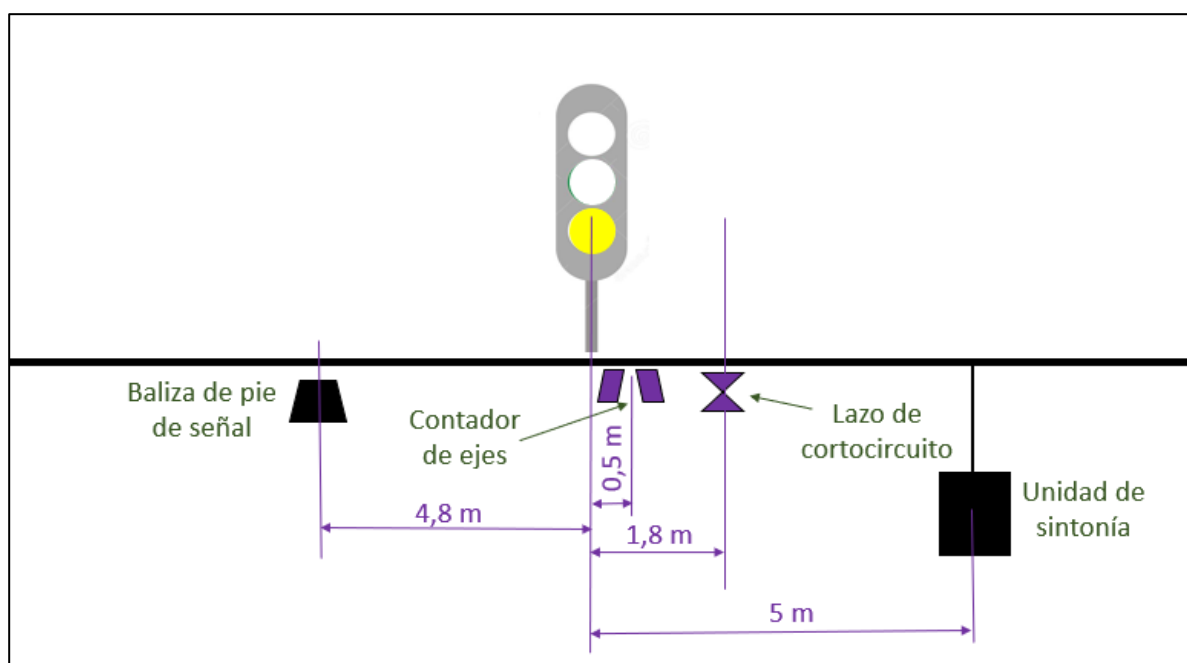
*Figura 7: Esquema acotado de la ubicación real de los elementos de señalización y detección de trenes en la zona de transición de la señal E1 de la estación de Torelló.*

En el caso que nos ocupa, el punto físico identificado como límite de los cantones colaterales se corresponde con el PK de la señal E1 cuya baliza al pie se encuentra a 4,8 m antes de la señal. En lo que respecta al elemento físico que realiza el recuento de ejes se encuentra a 0,5 m después de la señal. Y por su parte, los elementos que garantizan el funcionamiento del CV de audiofrecuencia formado por el lazo de cortocircuito y el equipo de sintonía se ubican a 1,8 m y 5 m del pie de la señal, respectivamente.

Por lo tanto, expuesto lo anterior, puede afirmarse que existe un tramo de vía después de la señal E1, en el que no se produce la ocupación del circuito de vía CVA1 aunque el primer eje de un tren de la serie 447 haya sobrepasado dicha señal.

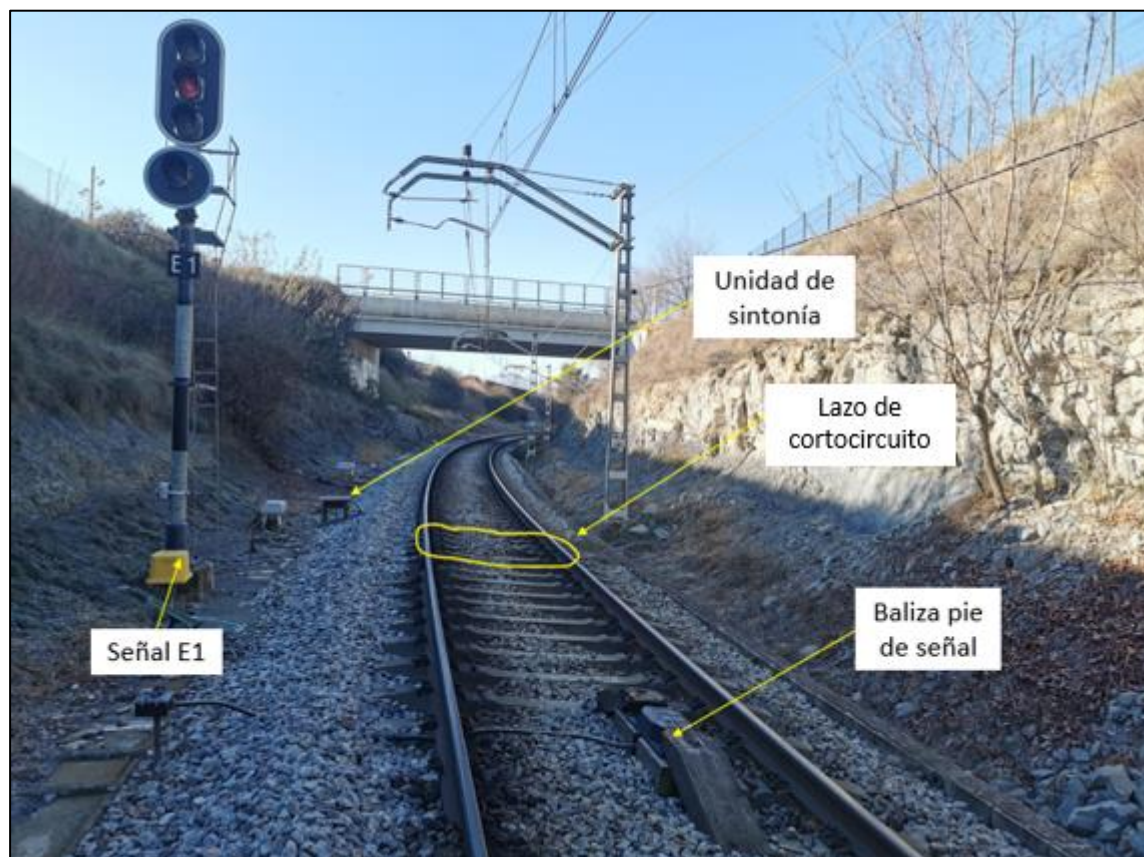
*Figura 8: Ubicación de los elementos de la vía en las inmediaciones de la señal E1 de Torelló.*

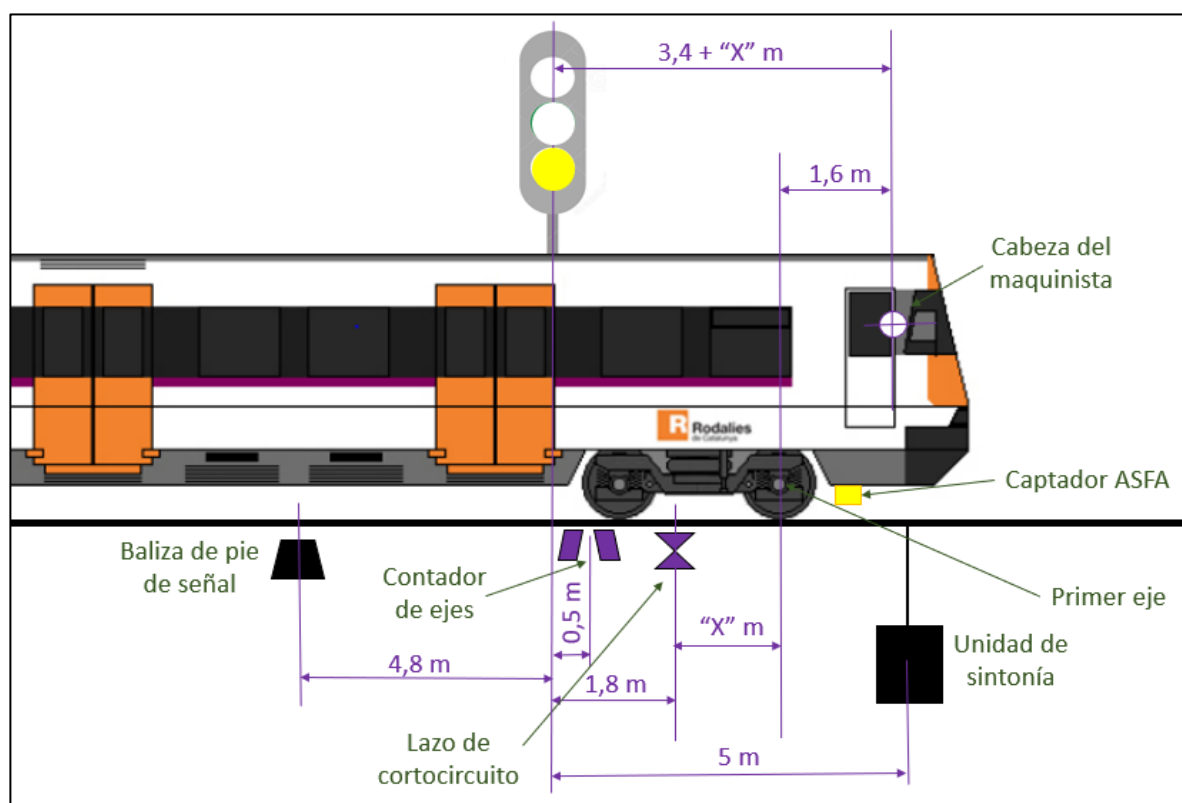
*Figura 9: Esquema acotado de la ubicación del tren en el momento que cortocircuita el CV de audiofrecuencia.*

Todas estas circunstancias no afectan a la operación habitual del tren, ya que cuando el tren pasa entre dos circuitos de vía a una determinada velocidad, el tiempo que transcurre entre que la cabeza del tren, y el primer eje ocupa un CV, no se puede apreciar. En este caso, al ser la velocidad nula por haberse quedado el tren detenido, sí resultaron determinantes dichas circunstancias.

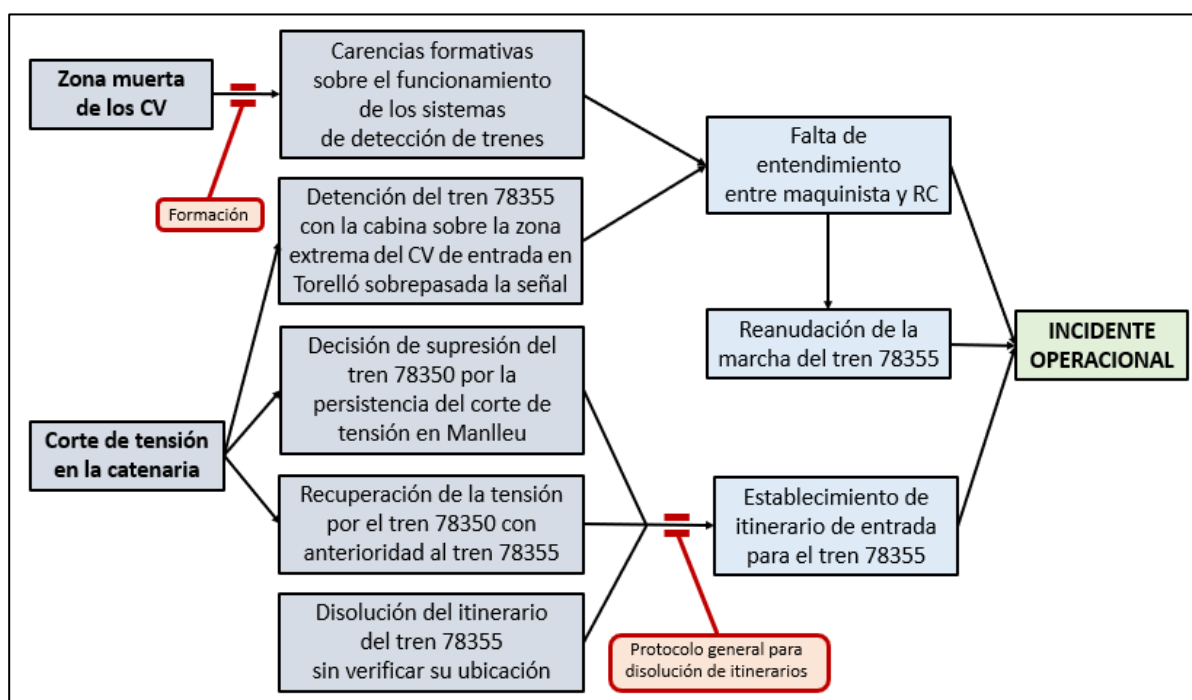
- 7.- Recuperada la tensión por el tren 78355, el RC del CTC comunicó al maquinista que avanzase hasta la señal de entrada, lo que fue interpretado por el maquinista como la próxima señal (señal de salida) por lo que se produce el conflicto.

- 8.- Detectada por el personal del PM la ocupación del circuito de vía de entrada a la estación de Torelló por el tren 78355 al considerar que podría tratarse de un rebase de señal, ordenó inmediatamente la detención del tren 78350 hasta aclarar lo sucedido.

Figura 10: Árbol causal del suceso.

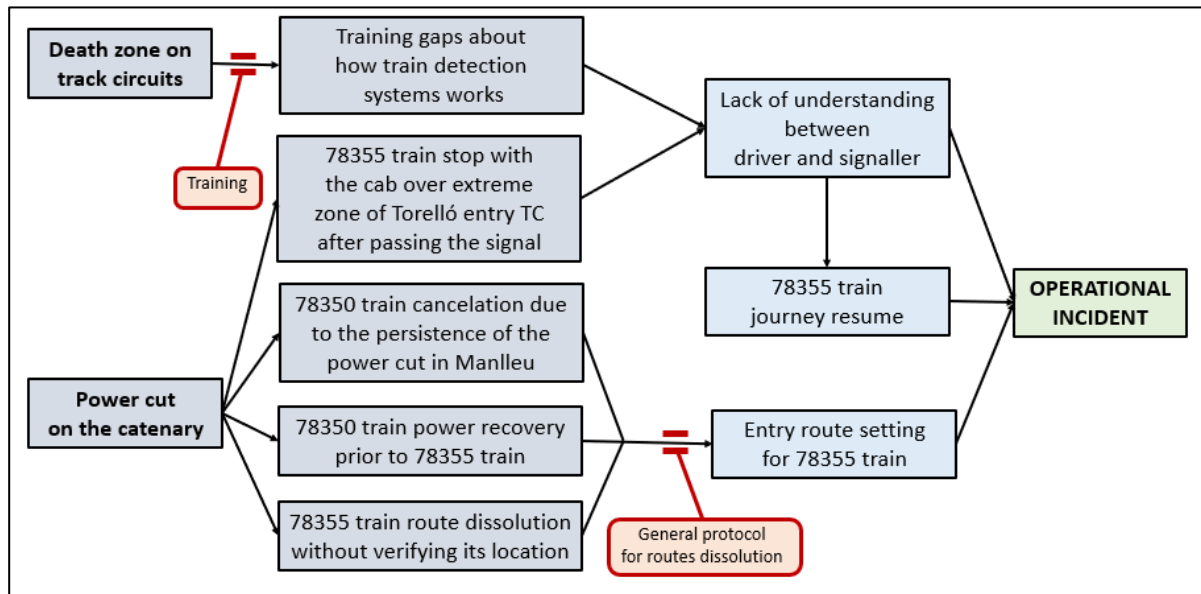
- The lack of understanding between the driver and the signaller due to an erroneous interpretation of the real position of 78355 train, which caused it to resume its journey, after being stopped due to the power cut, with the route dissolved towards track 2 at Torelló station.
- The establishment of an entry route for 78350 train to track 2 at Torelló station, which was incompatible with the route that had been dissolved for train 78355.

- The voltage cut in the catenary that caused 78350 and 78355 trains to stop on their approach routes to Torelló station.
- The stopping of 78355 train with its first axle in the dead zone of the high frequency TC at the entrance to Torelló station, the driver's station having exceeded the position of this signal.
- Lack of knowledge and guidelines on the condition of use of the high frequency TCs, due to the existence of a dead zone in which the occupation of the TC for the detection of trains cannot be guaranteed.
- The dissolution of the route set for 78355 train without verifying its location.
- The decision to suppress 78350 train at Torelló station where it would be temporarily parked.
- The recovery of the voltage by 78350 train prior to 78355 train.

Figure 2: Incident casual tree.
