Comisión de Investigación de Accidentes Ferroviarios

INFORME FINAL DE LA CIAF (IFC) 12/2019

Accidente ferroviario ocurrido en el antiguo apeadero de
Castellgalí (Barcelona), el 8 de febrero de 2019

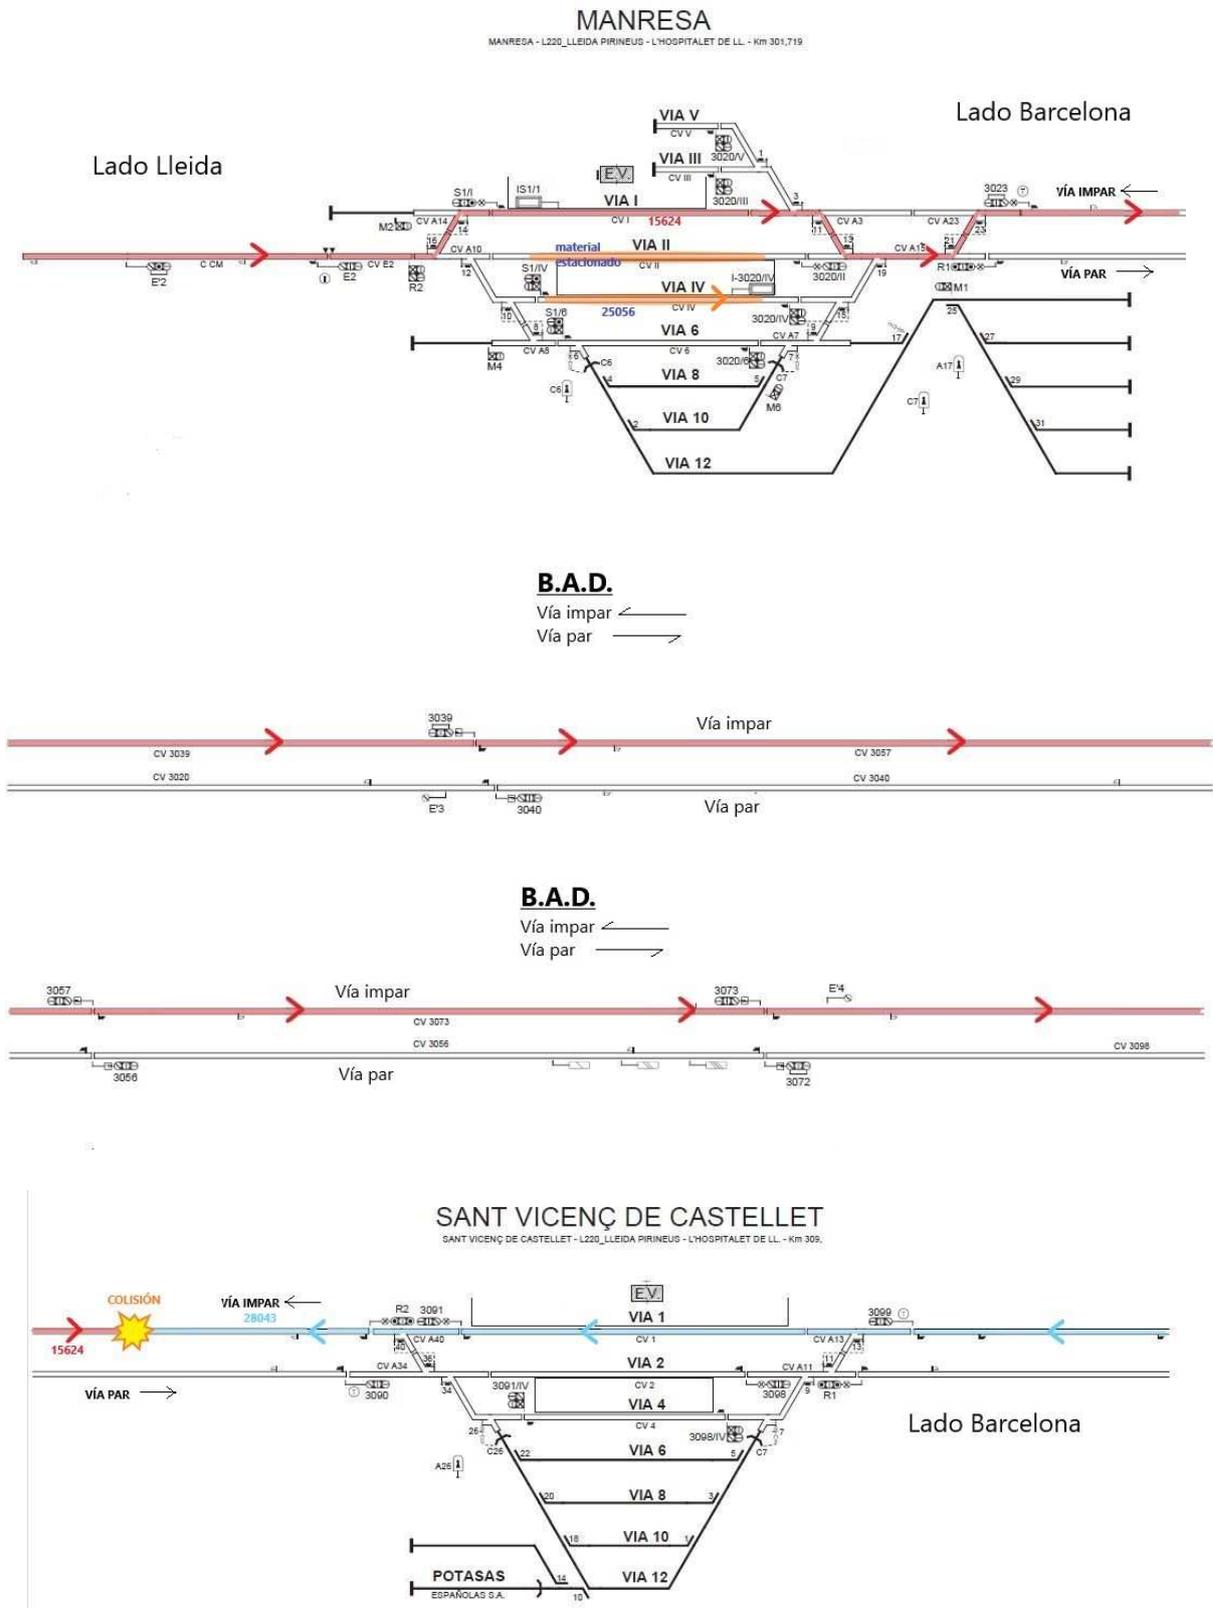
Figura 3: Esquema de la Consigna serie A: Bloqueo del tramo del accidente y de las estaciones contiguas, y trayectorias de los trenes involucrados en el accidente

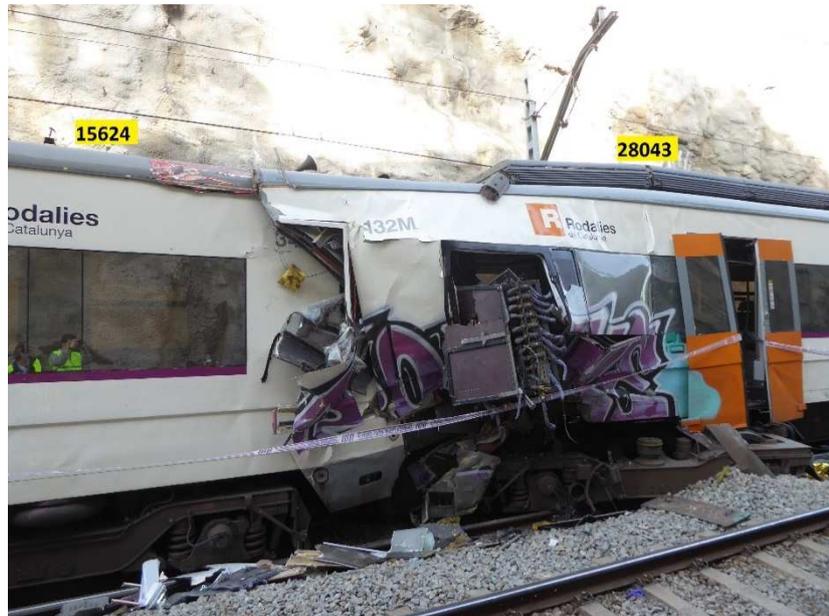
La cabina del tren 15624 se empotró dentro de la cabina del tren 28043 tal y como se aprecia en la imagen, por lo que esos dos primeros coches sufrieron graves desperfectos.

Figura 8: Estado en el que quedaron las cabezas de los dos trenes tras la colisión

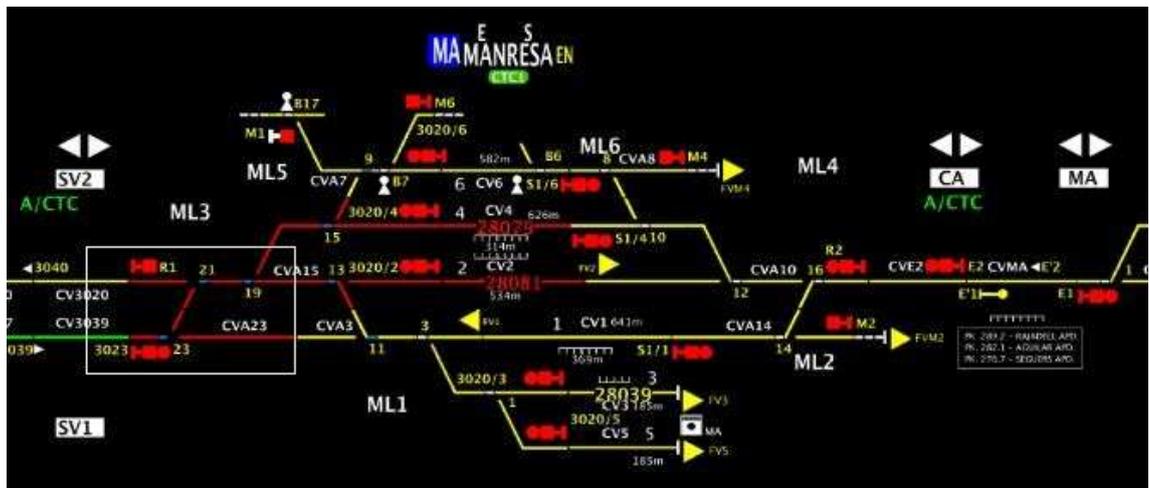
- Tras 39 segundos circulando por vía 2, comienza a ocupar a las **18:09:47** el CV A23 (que corresponde al inicio del escape 21/23) hacia vía 1 general, momento en que el tren comienza a circular indebidamente a contravía. El escape 11/13 sigue dispuesto a posición invertida y el 21/23 sin comprobación (a las 18:09:59 libera el circuito CV A15).

Figura 14: Videográfico de la estación de Manresa a las 18:09:47

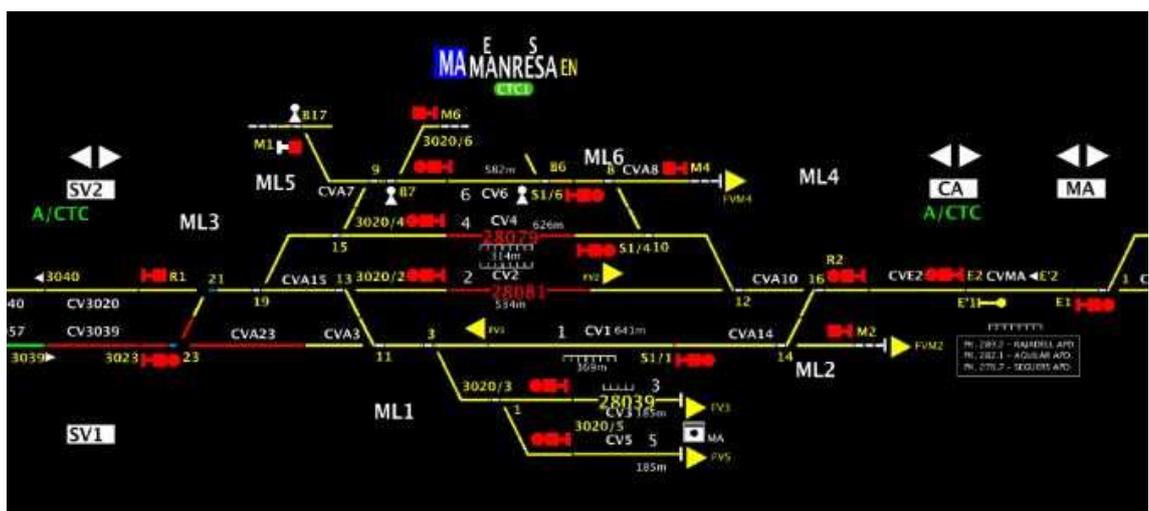
- El tren 15624 continúa la marcha indebida por vía impar, a las **18:10:03** comienza a ocupar CV 3039 (a continuación del CV A23). Al ocupar dicho circuito, y puesto que es el circuito de la señal avanzada de Manresa para las entradas del lado de Barcelona, activa la sonería de aviso en la estación de Manresa.

Figura 15: Videográfico de la estación de Manresa a las 18:10:03

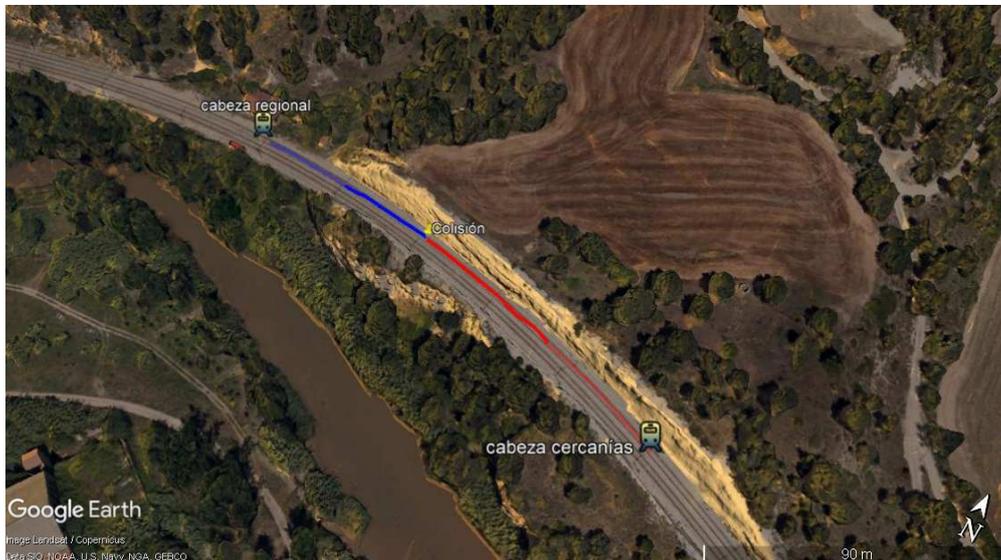
Figura 29: Croquis de las posiciones de los trenes 15624 y 28043 en el momento en el que llegan a verse, antes de la colisión (fuente: GoogleEarth)

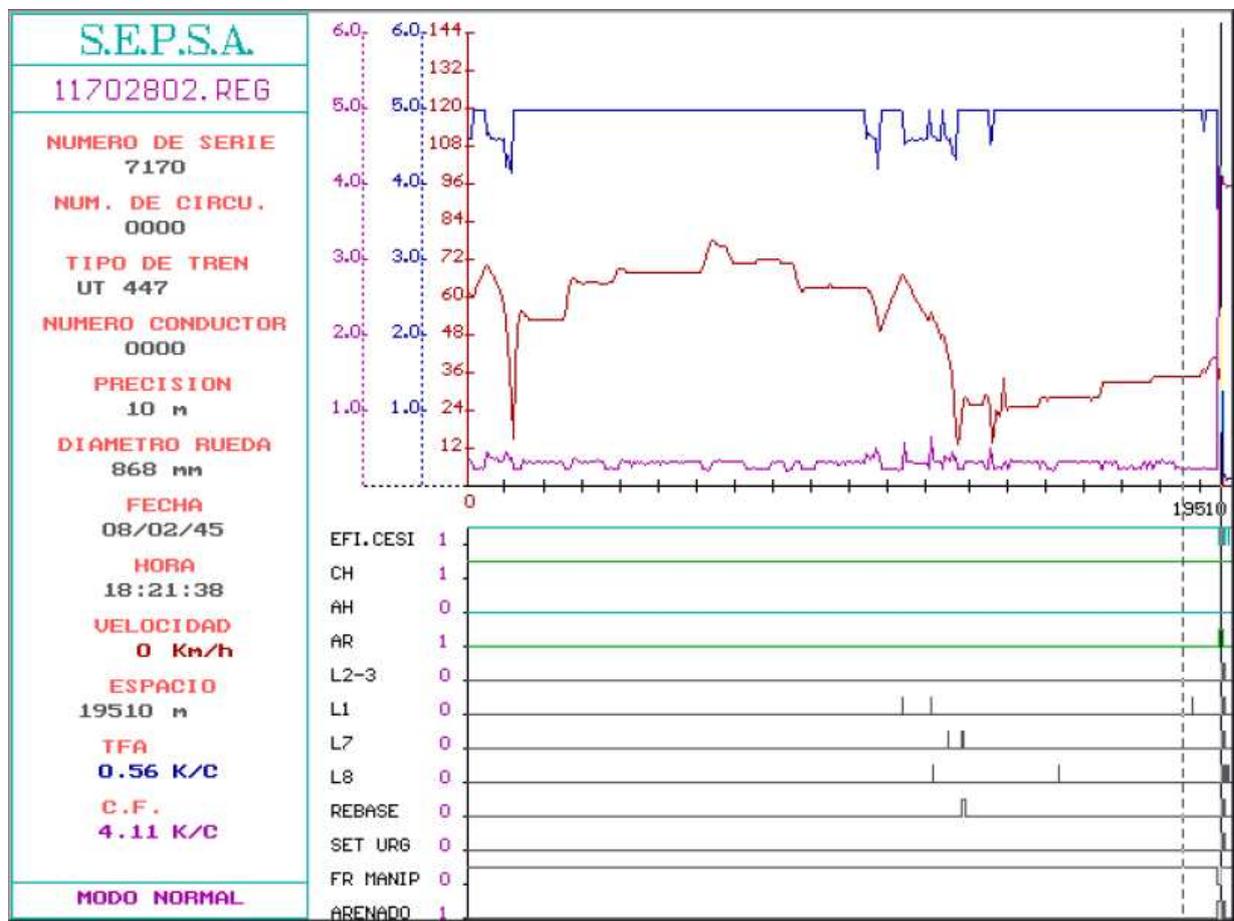
Figura 30: Gráfica de velocidades proporcionadas por el registrador del tren 15624 en los minutos previos al accidente

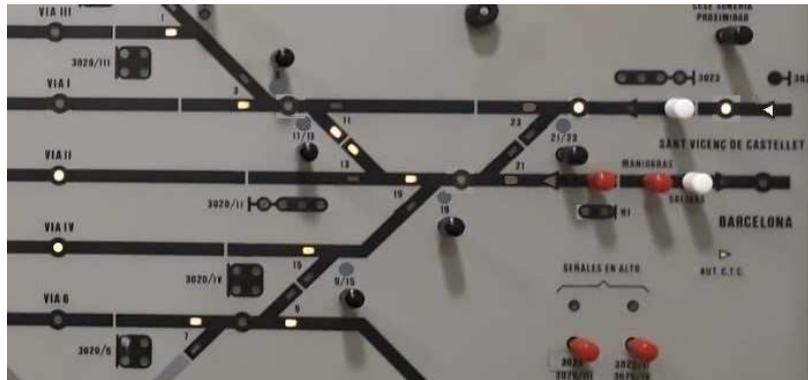
Figura 47: reconstrucción de las indicaciones mostradas en el Cuadro de Mando de Manresa, entre las 18:10:03 y las 18:10:17

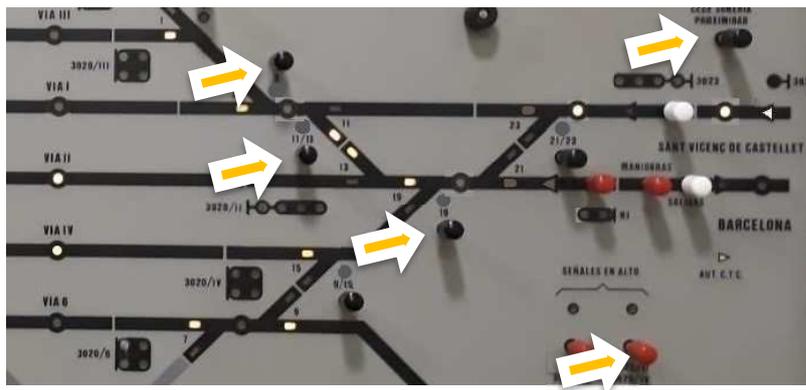
Figura 48: reconstrucción de los pulsadores que debieron ser accionados en el Cuadro de Mando de Manresa, entre las 18:10:08 y las 18:10:17
