Comisión de Investigación de Accidentes Ferroviarios

INFORME FINAL DE LA CIAF (IF) 04/2020

Accidente ferroviario ocurrido el día 24 de enero de 2020 en
Bifurcación Cerrato (Palencia).

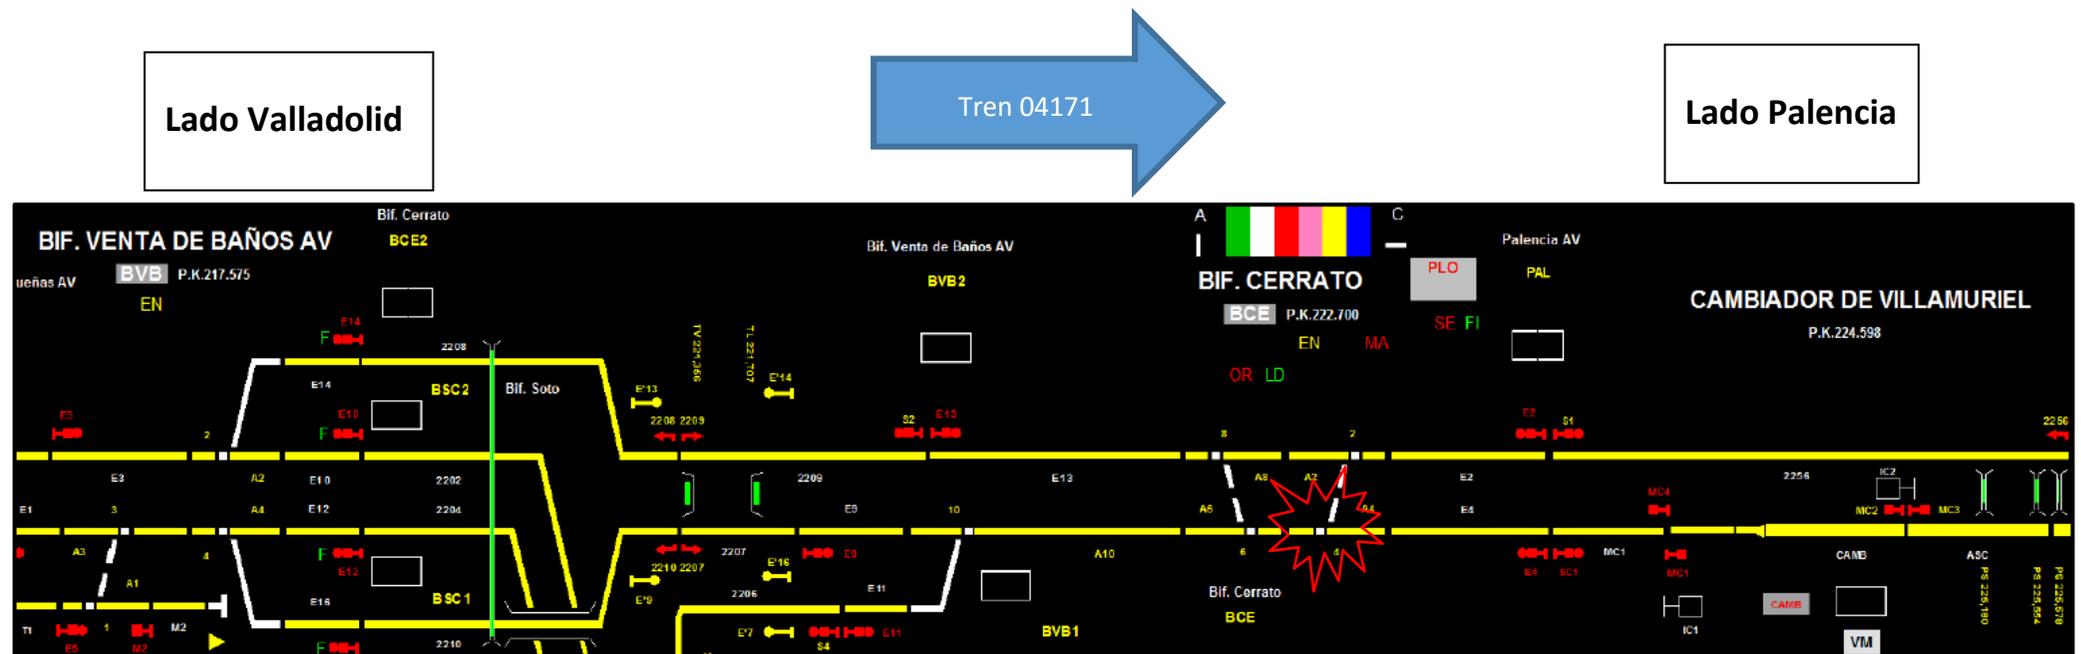
Figura 7 Videográfico del CRC

Explicación	Pantallazos del videográfico
<p>A las 18:24:51, el RC del CRC de Atocha manda el itinerario en bifurcación Cerrato hacia vía 2 (marcado en verde). A las 18:24:59, el desvío nº4, necesario para enclavar el itinerario establecido, no comprueba a posición desviada</p>

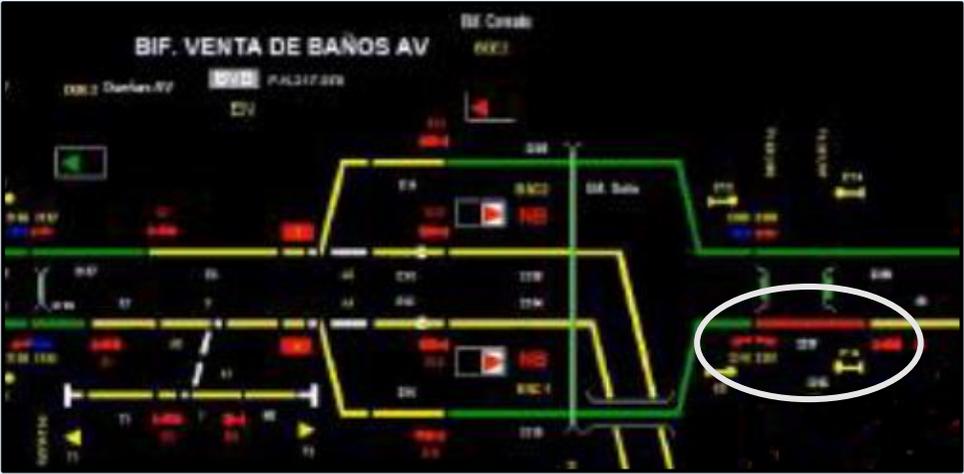
Tras las comprobaciones hechas por la brigada de desvíos y sus correspondientes movimientos, en el videográfico se visualiza que a las 18:54:26, el RC del CRC de Atocha vuelve a intentar establecer el itinerario a pesar de que el desvío n°4 sigue sin comprobar.

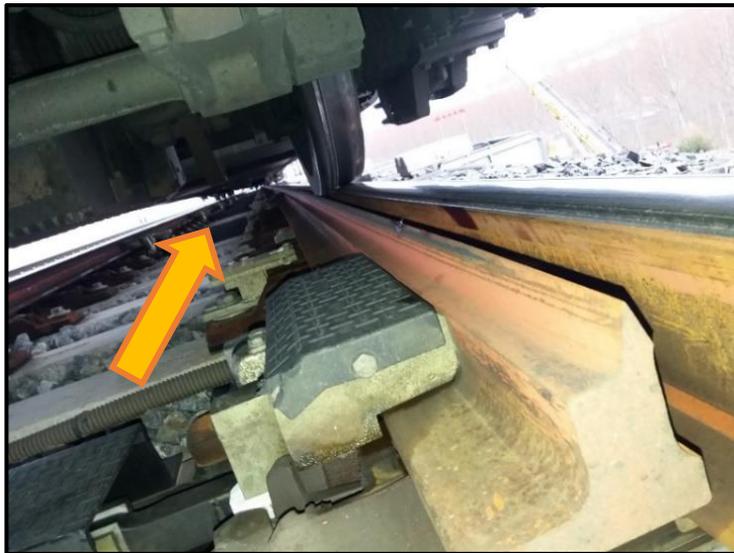
Se apreciaba la punta de la aguja curva abierta:

Imagen 5 Punta de la aguja curva. La flecha indica la dirección del tren 04171.

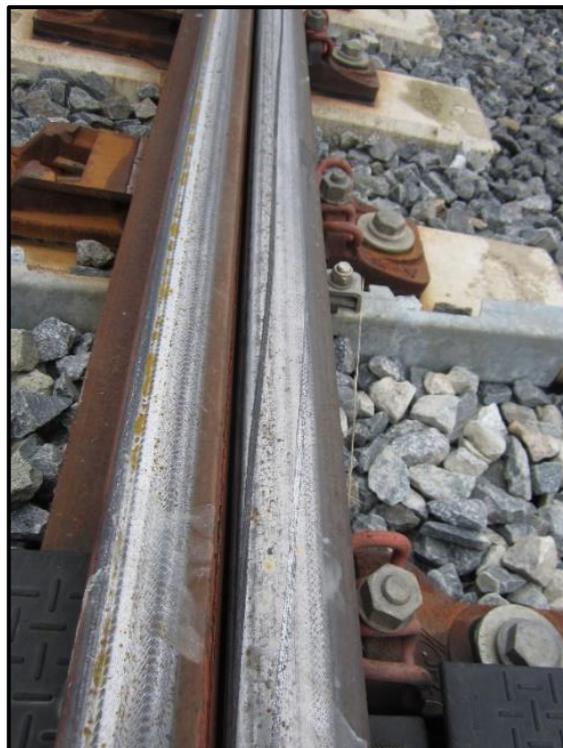
Se apreciaba la huella de remonte de la pestaña sobre la contraaguja de la aguja curva en la zona más próxima al motor 8:

Imagen 6 Huella por remonte de la pestaña

Como hipótesis, el descarrilamiento se produjo ya que, al entrar toda la composición a vía directa guiada por la punta de la aguja, fue forzando todos los accionamientos a su paso por el aparato de vía y en consecuencia los fue modificando de posición hasta llegar a la altura del accionamiento nº8, al cual no pudo forzar, produciéndose, por tanto, el descarrilamiento.

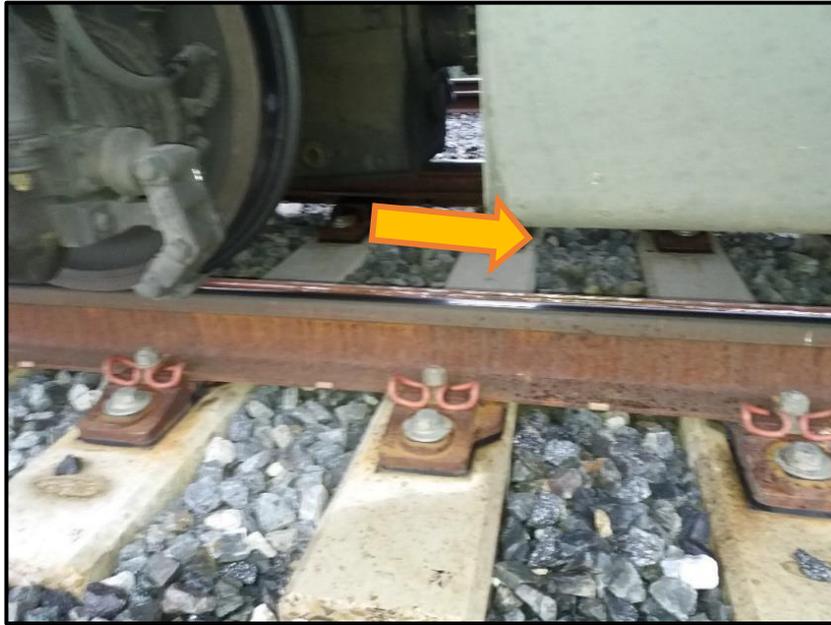
La aguja curva presentaba marcas de roce de la parte exterior de la pestaña con la zona interna de la aguja:

Imagen 7 Marcas en la zona interna de la aguja. La flecha indica la dirección del tren 04171.

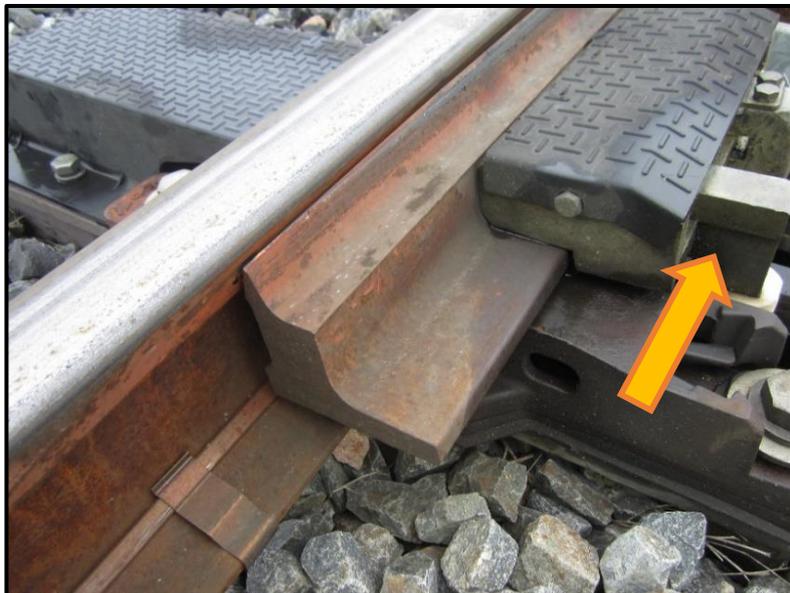
Se aprecia también el roce de la pestaña de la rueda izquierda con la aguja recta:

Imagen 8 Marcas en aguja recta. La flecha indica la dirección del tren 04171

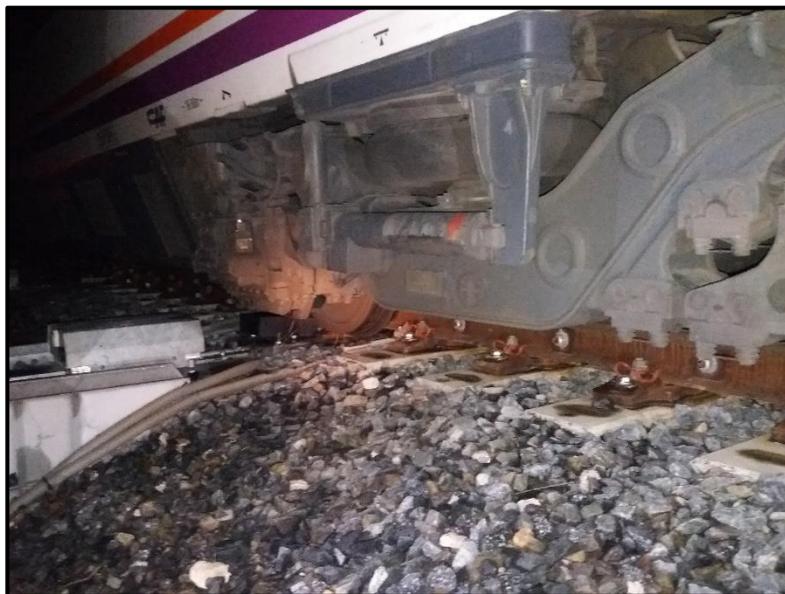
Como se aprecia en la siguiente fotografía, descarriló el primer bogie de la composición quedando el eje trasero a la altura del motor nº10 del cambio.

Imagen 9 Primer bogie descarrilado
