Comisión de Investigación de Accidentes Ferroviarios

INFORME FINAL (IF) 34/2020

Accidente ferroviario en La Hiniesta (Zamora), ocurrido el 02 de junio de 2020.

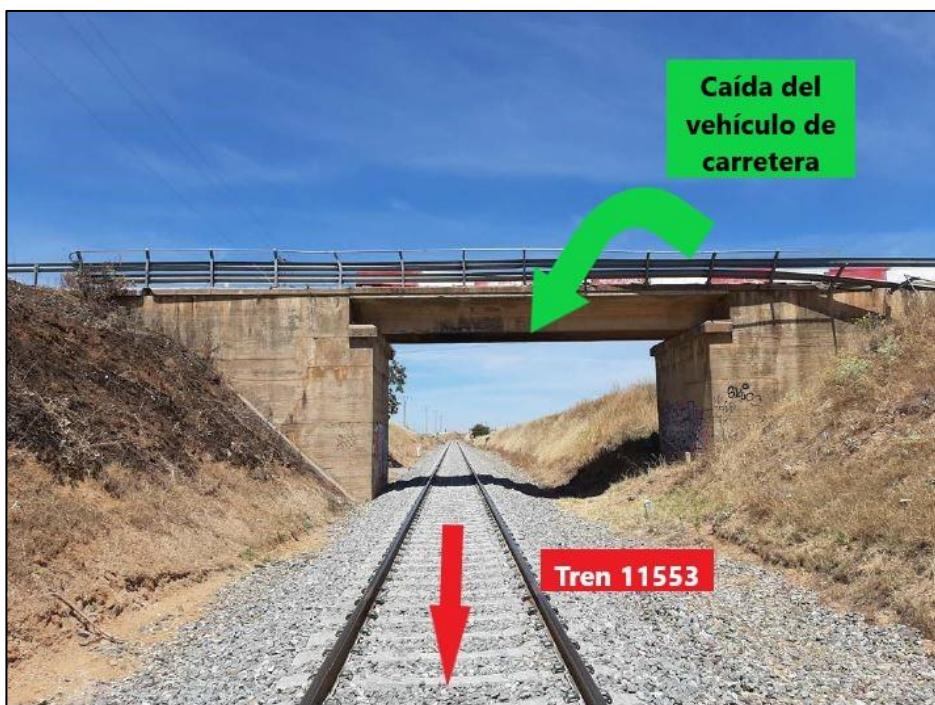
Imagen 10 Vista del paso superior desde el lado Zamora. Se aprecian los daños en el SCV por la caída del vehículo

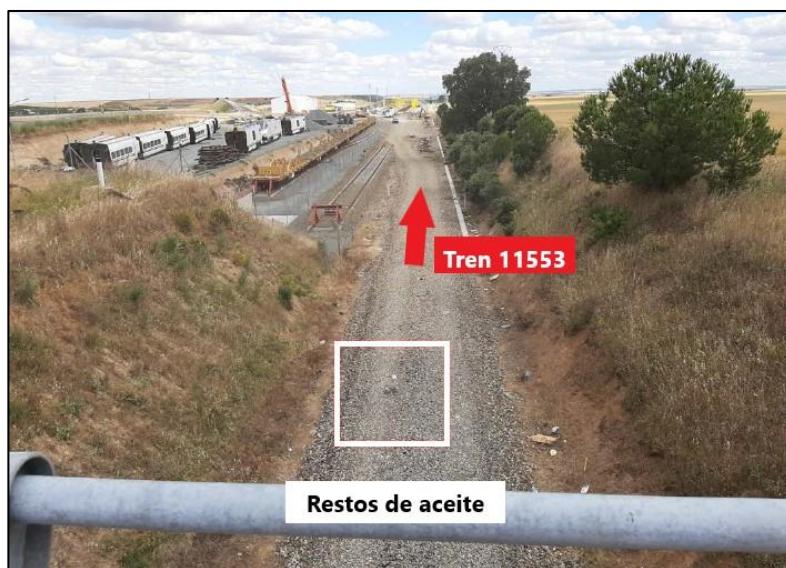
Se podía ver en el balasto de la vía posibles restos de aceite del motor del vehículo que se precipitó a la vía. Estos restos se encuentran ubicados en la parte izquierda de la vía en el sentido de circulación del tren.

Imagen 12 Vista desde el paso superior en la que se aprecia la mancha de aceite del todoterreno

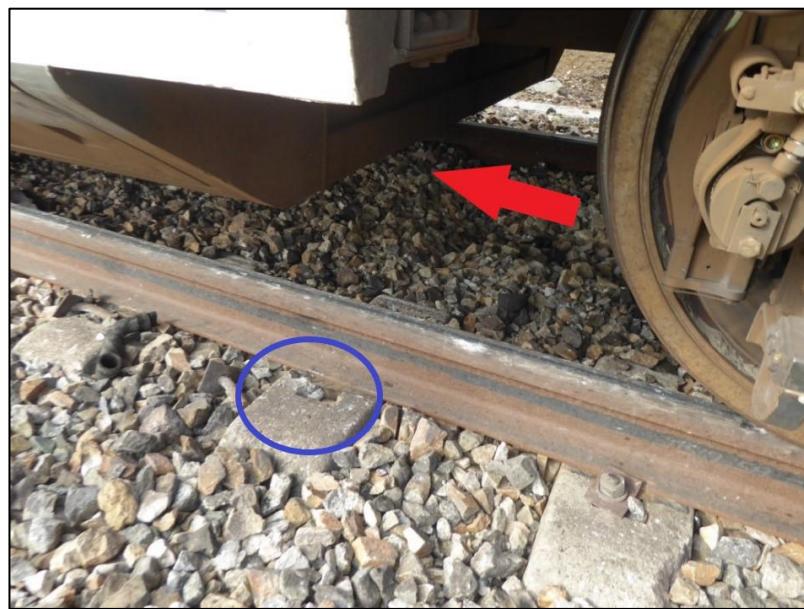
Se apreciaban las huellas del remonte de la pestaña en el PK 10+234, a 17 metros del lugar de la colisión, en el hilo izquierdo, que indican el descarrilamiento de la cabeza motriz de la composición tras el choque con el vehículo. Así como el punto de caída de la rueda izquierda descarrilada. PK 10+230.

Imagen 13 Se aprecia la huella del descarrilamiento sobre el carril y el golpe de la rueda contra la sujeción de la traviesa
Las ruedas descarriladas de la cabeza motriz dejaron huellas en las traviesas de madera del desvío que indican que ésta se orientó hacia la vía desviada.

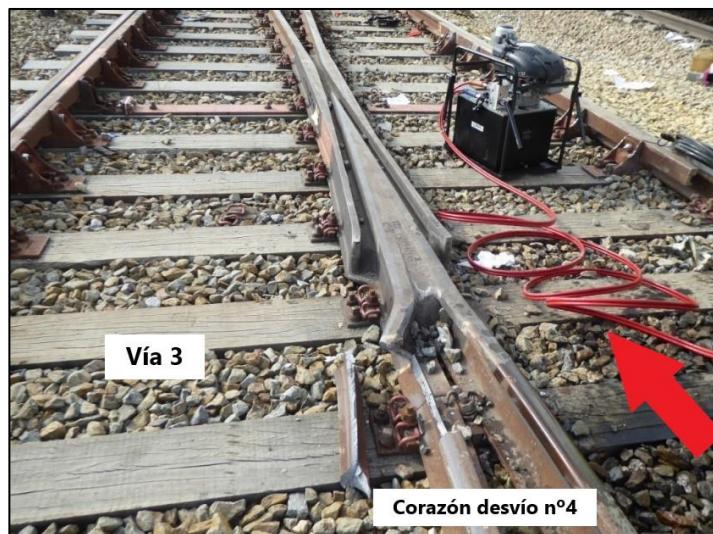
Se puede apreciar la rotura de una de las zonas del corazón del desvío nº4 (que junto con el desvío nº2 conformaba el escape completo hacia la vía de apartado) provocada por el impacto de la rueda izquierda, en el sentido de la marcha.

Imagen 15 Daños en el corazón del desvío nº4

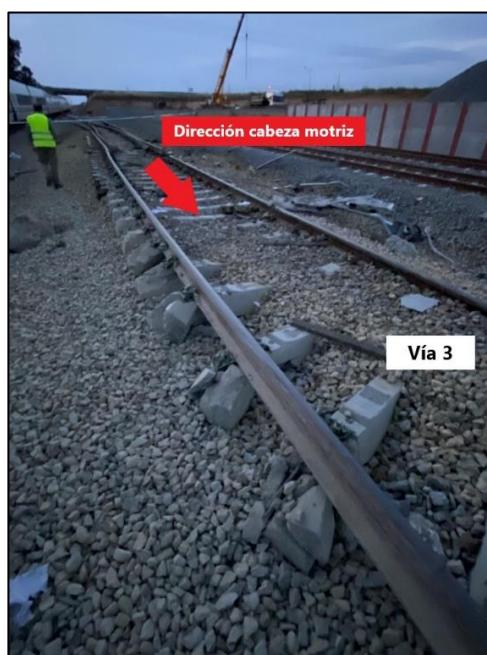
En la zona posterior a la punta de la aguja del desvío nº4, en el sentido de la marcha de la cabeza motriz, las traviesas se encontraban desplazadas, en su parte derecha, hacia delante y a su lado derecho y además se apreciaba una acumulación de balasto en el lado izquierdo, indicando que el vuelco de la motriz hacia su lado derecho se produjo en esta zona.

Imagen 16 Daños en vía 3 ocasionados por el giro de la cabeza motriz

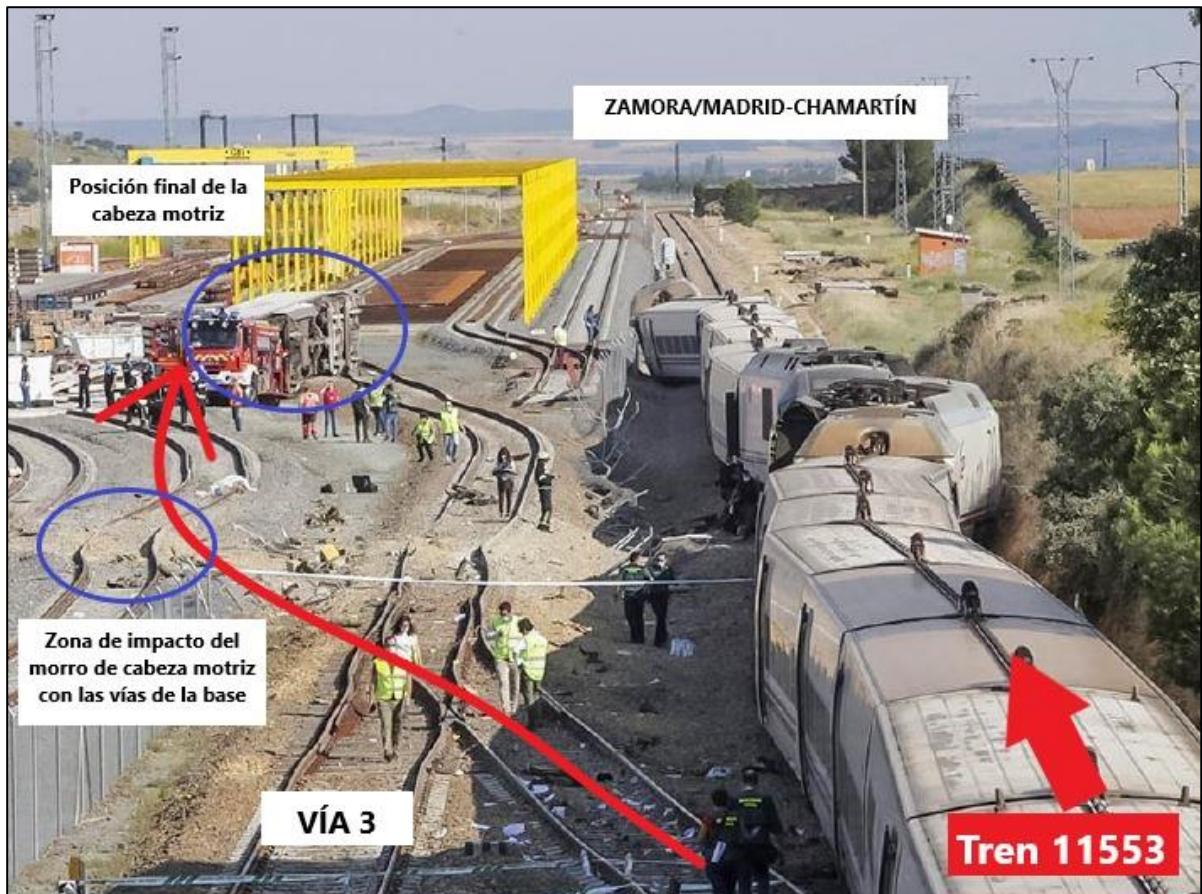
En la vía contigua a la vía 3 de La Hiniesta, perteneciente a la base de montaje, de ancho estándar UIC, se aprecia una deformación de la misma fruto del impacto de la motriz.

Imagen 17 Vista desde el paso superior de la trayectoria de la cabeza motriz. Detalle del impacto de la cabeza.

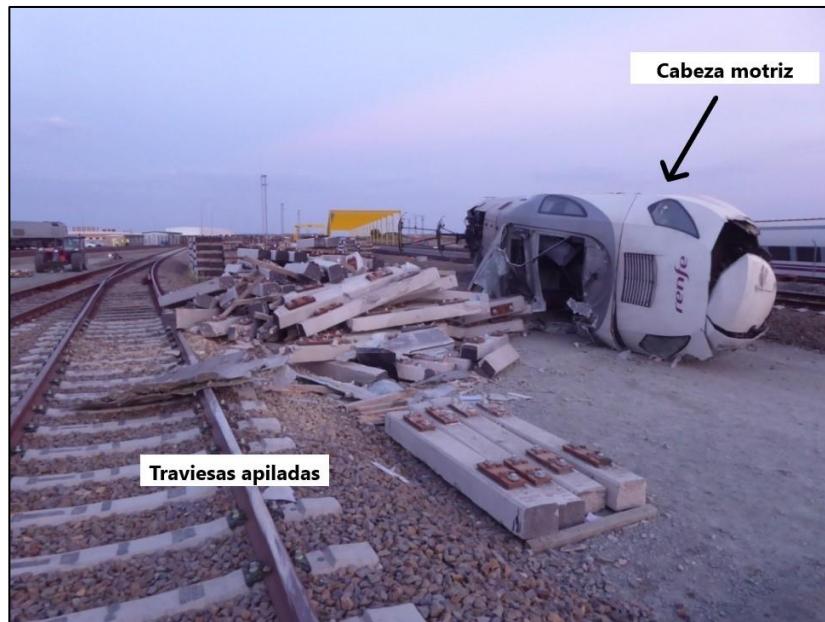
Tras el accidente, la motriz se encontraba volcada con su lado derecho en el sentido de la marcha en el suelo. El lado derecho de la cabina fue de las partes más dañadas ya que fue la que más sufrió el impacto contra el choque de las traviesas apiladas en la base de montaje de La Hiniesta.

Imagen 18 Situación final de la cabeza motriz tras el impacto con las traviesas apiladas

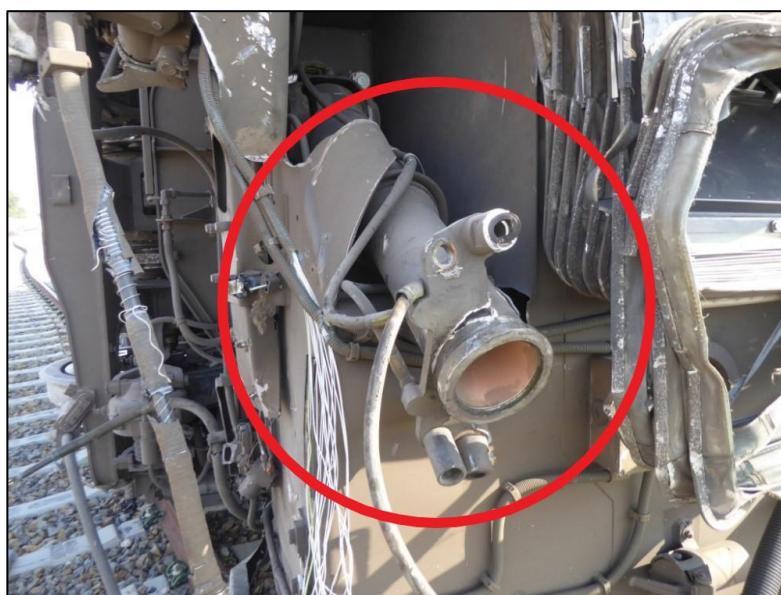
En la inspección visual de la cabeza motriz de la composición que se llevó a cabo se aprecia el enganche de la misma al coche CET girado hacia la derecha de la directriz de la motriz en el sentido de la marcha y con una fisuración del material del enganche en la parte inferior izquierda.

Imagen 19 Detalle del acoplamiento semipermanente. Foto tomada con la cabeza motriz volcada sobre su lado derecho.

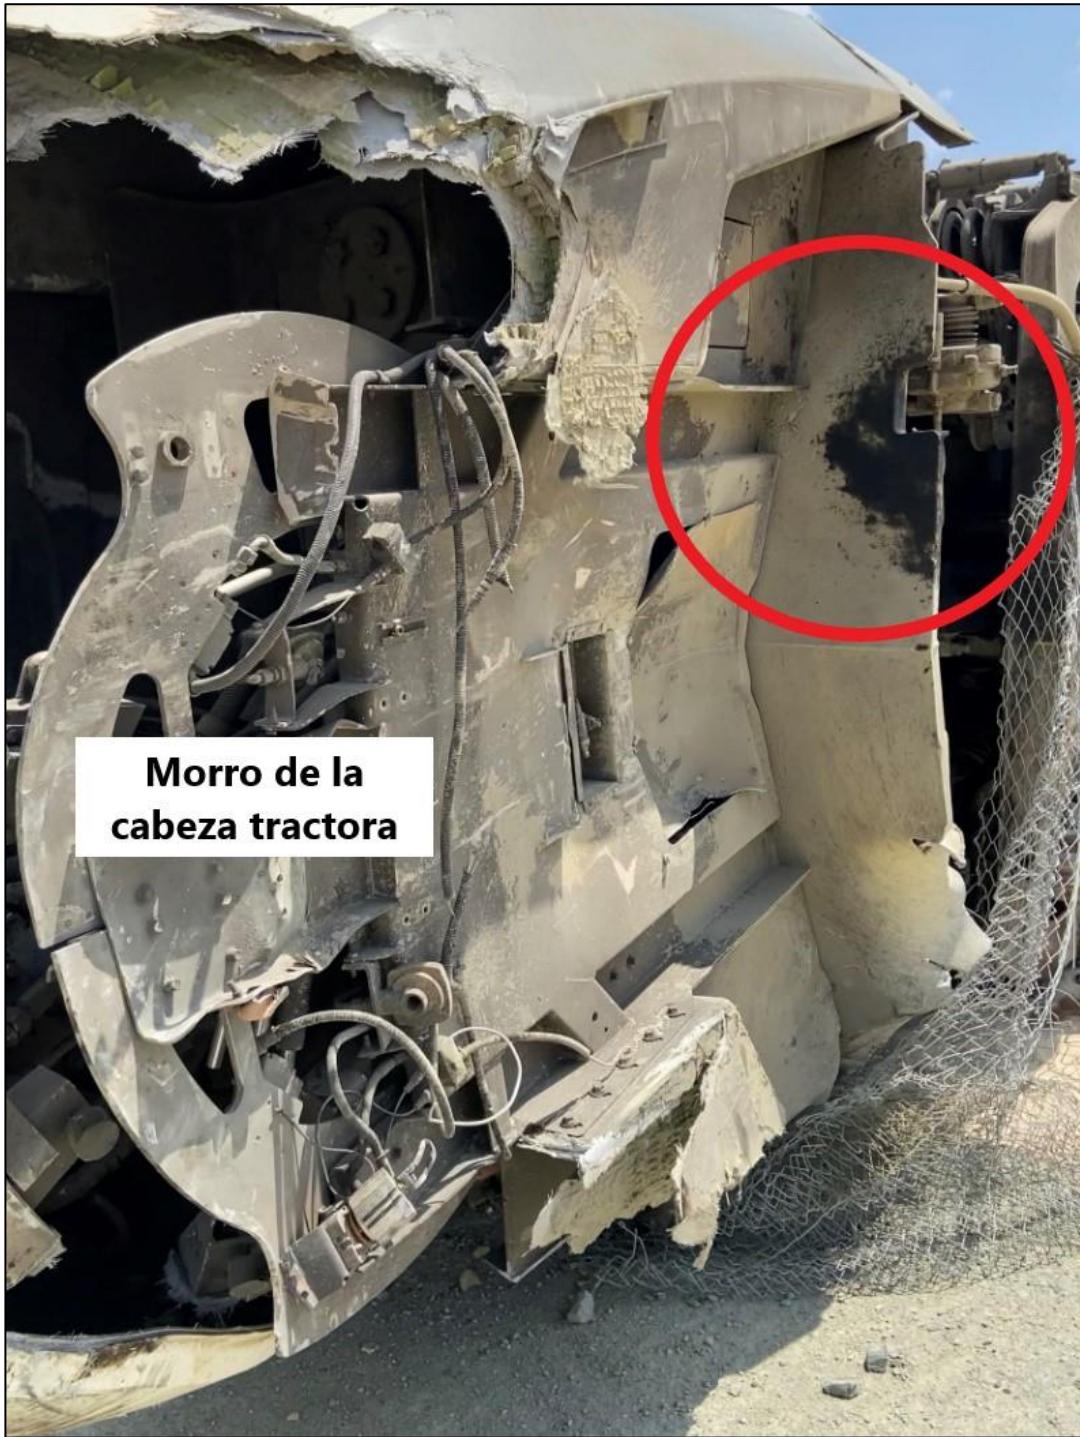
Se aprecian manchas de lo que parece ser el aceite del motor del automóvil accidentado en la parte inferior del vehículo, así como un desgaste de esta zona por abrasión.

Imagen 20 Detalle de la mancha de aceite transferido al chasis de la motriz. Foto tomada con la cabeza motriz volcada sobre su lado derecho.

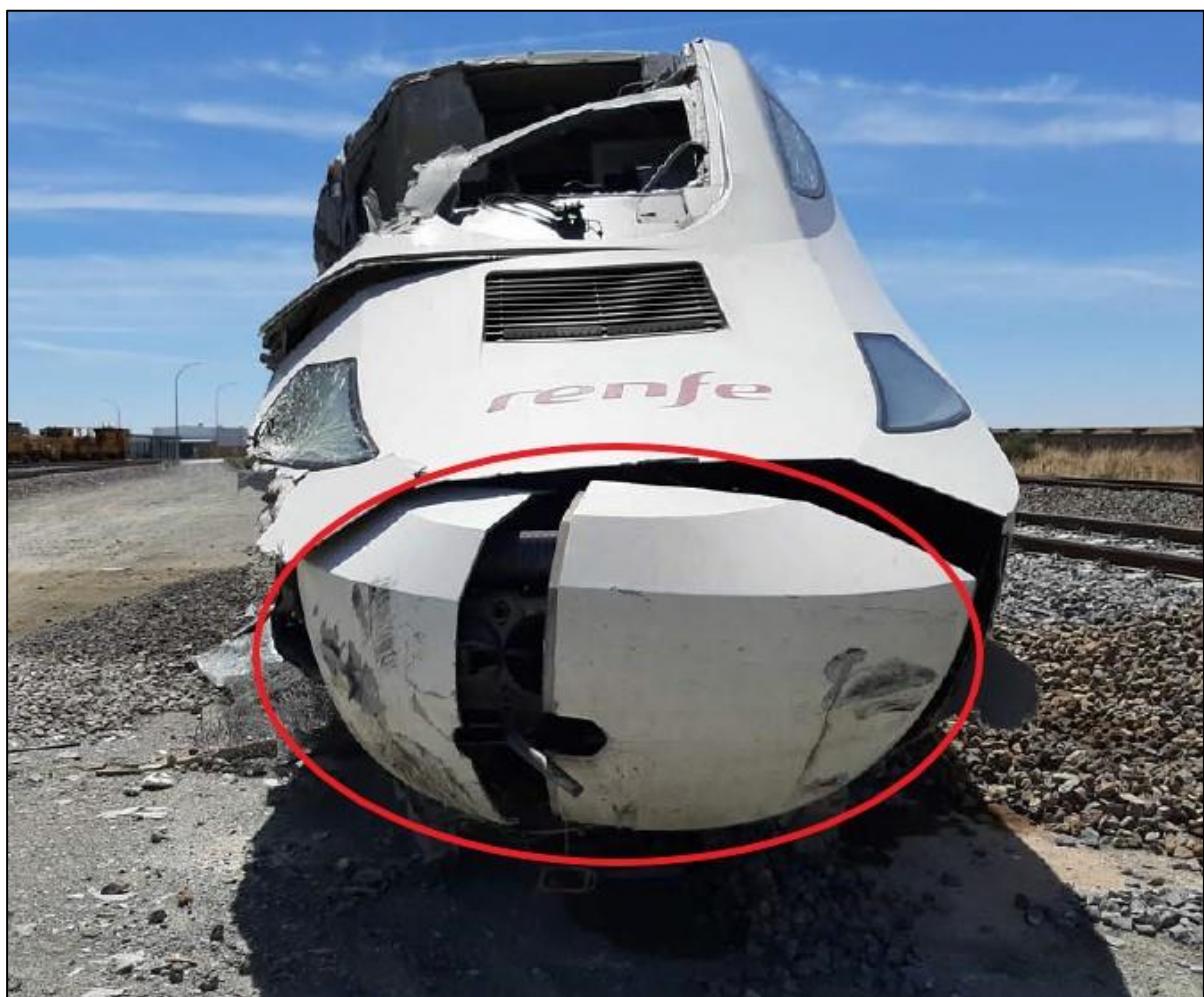
Cabe destacar las huellas de neumáticos presentes en el morro de la cabeza motriz, en su deflector inferior. Esta huella aporta indicios de que el tren chocó con el vehículo accidentado estando este con las ruedas hacia arriba, pero ligeramente inclinado y encarado hacia el sentido de la circulación del tren 11553.

Imagen 21 Detalle del impacto de los neumáticos en el morro de la cabeza motriz. Se aprecian los graves daños en la cabina de conducción, Foto tomada con la cabeza motriz levantada.

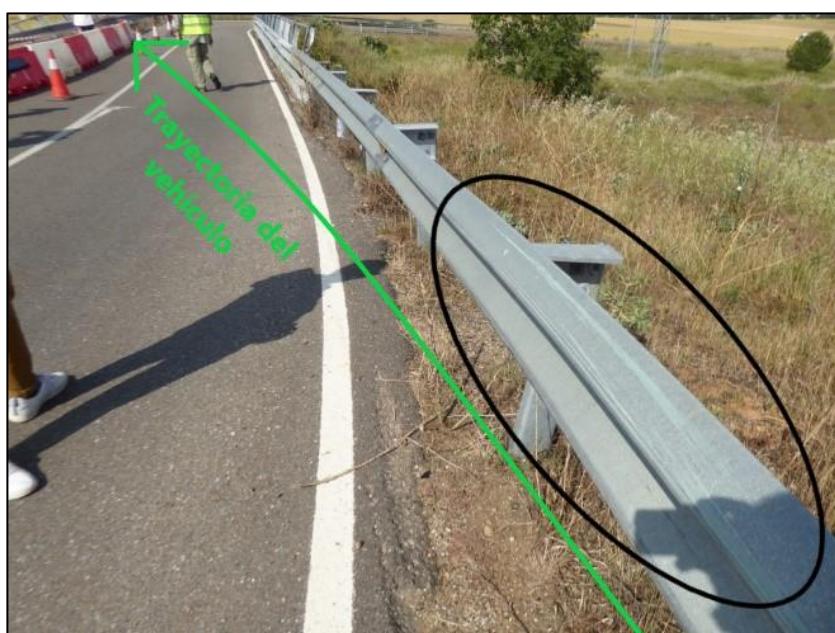
Hay evidencias de un impacto en el sistema de contención de vehículos de la primera curva ya que se aprecia transferencia de la pintura verde del vehículo.

Imagen 24 Detalle de la transferencia de pintura del todoterreno a la barrera de contención

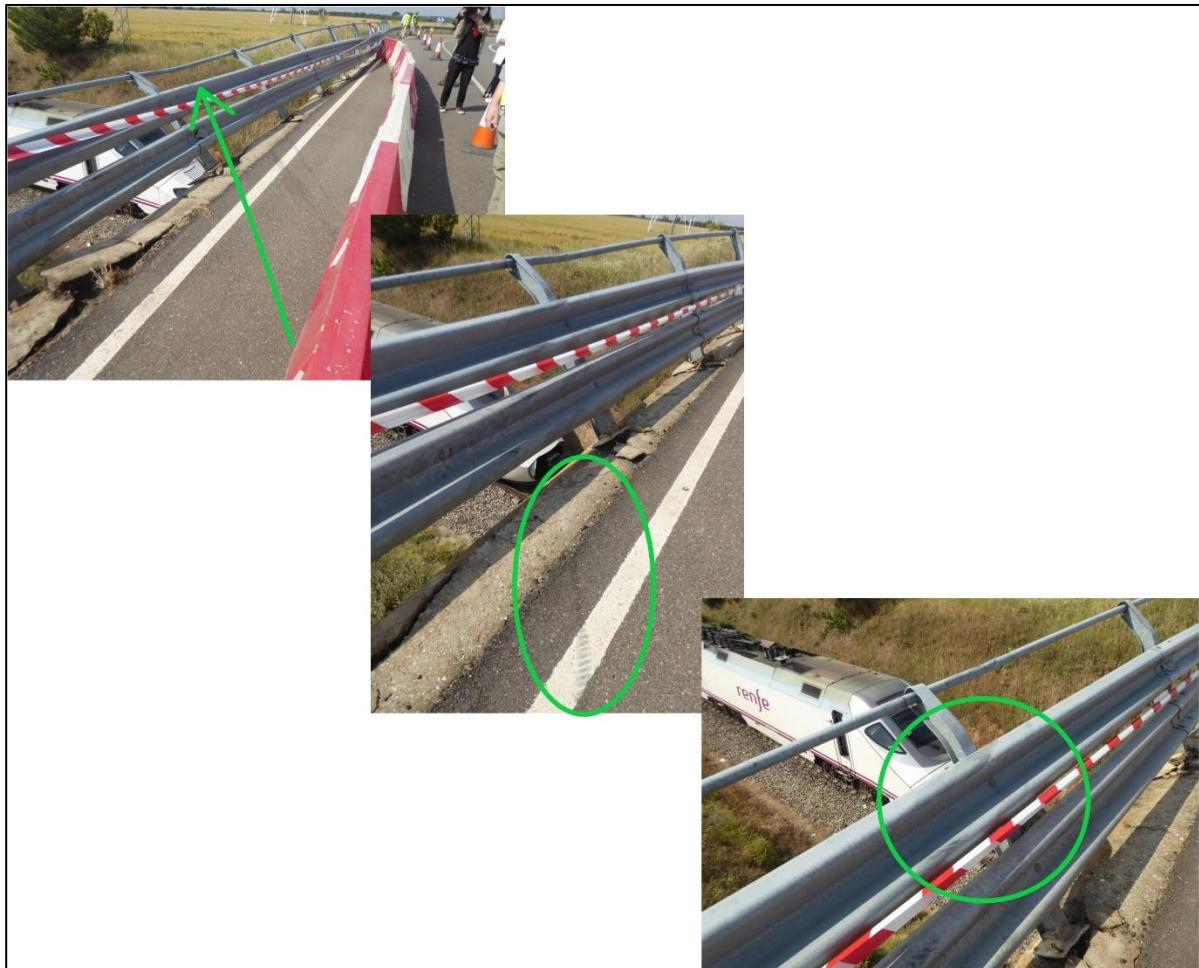
El sistema de contención de vehículos (SCV) del lado del que se precipitó el coche, tras el accidente, se encontraba vencido hacia el lado exterior. La disposición del mismo evidencia un fallo de la zona del anclaje del SCV al tablero del paso superior.

Imagen 25 Composición con fotos de las huellas del neumático del todoterreno sobre la calzada y el SCV. Detalle de la zona por donde el todoterreno se precipita a la vía.

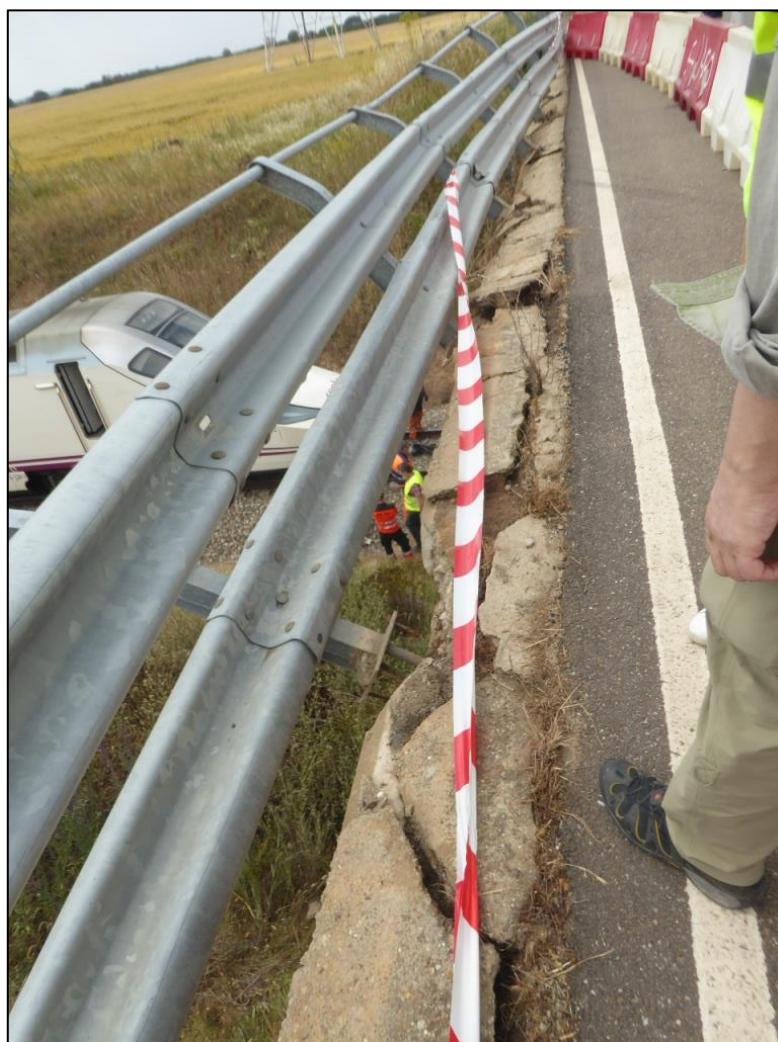
En referencia al SCV, en base a lo observado en campo por los técnicos de la CIAF, se observa fallo en el anclaje del mismo sobre el tablero del paso superior.

Imagen 31 Se aprecia el fallo de la cimentación del SCV sobre el tablero.

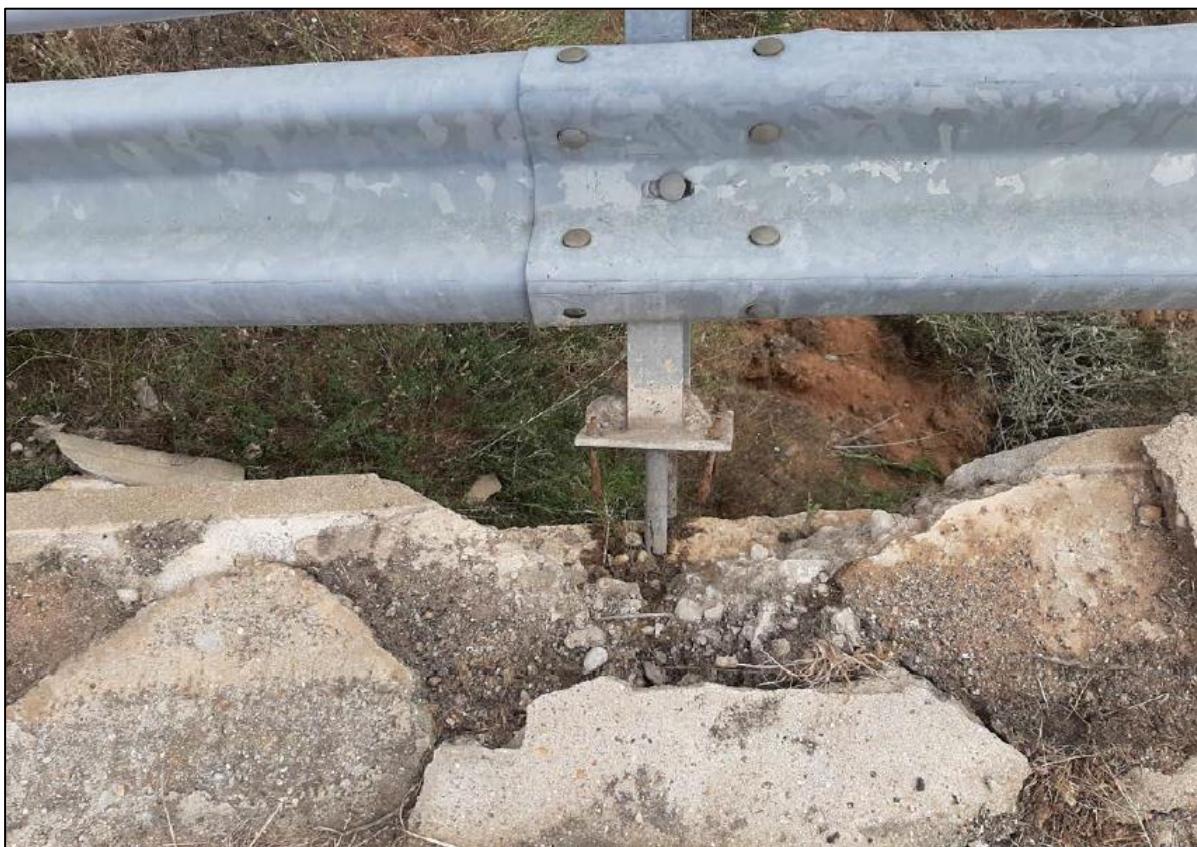
La solución adoptada como cimentación está formada por uno o dos vástagos de aproximadamente 20 cm, introducido en la zona exterior del tablero, a ras del mismo, no existiendo una armadura de acompañamiento que sirviera de unión con el resto del tablero; resuelto en superficie con una placa metálica de aproximadamente 15x15 cm con 4 tornillos introducidos en el hormigón en masa.

Imagen 32 Detalle de uno de los elementos de cimentación del SCV tras el accidente. Se aprecia la solución adoptada, la falta de armadura y el estado del hormigón.

Con respecto al estado de conservación, se apreciaba con observación visual que el estado del hormigón presentaba grietas con vegetación y los tornillos y el vástago oxidación.
