Untersuchungsbericht

Aktenzeichen: 60uu2013-10/121-3323

Gefährliches Ereignis im Eisenbahnbetrieb

Ereignisart:	Zugkollision
Datum:	16.10.2013
Zeit:	00:10 Uhr
Bahnhof:	Essen-Werden
Weiche:	832
Kilometer:	24,85

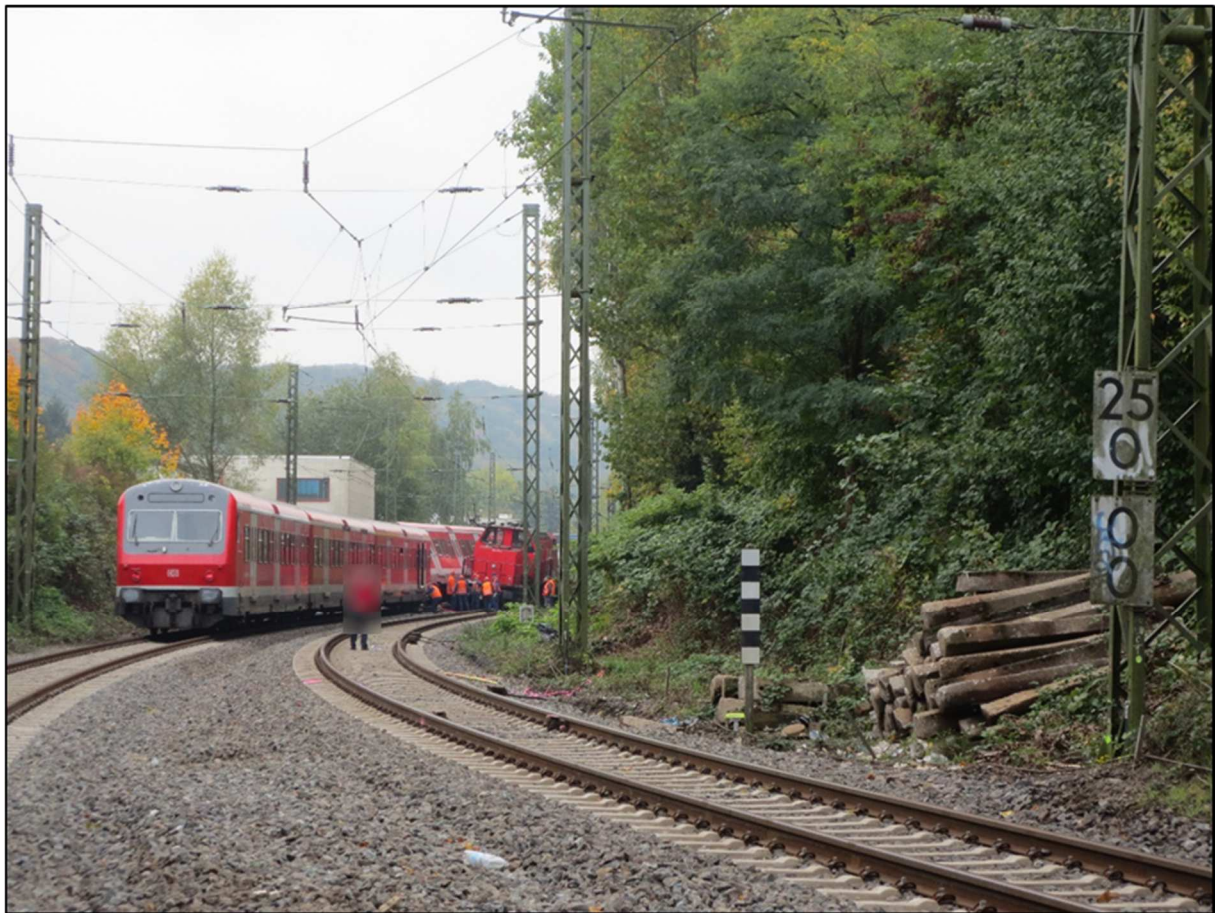
Abbildung 3: Blick auf die Unfallstelle

Die beiden folgenden Abbildungen 3 und 4 zeigen Aufnahmen von der Unfallstelle. Hierbei ist der lange Rechtsbogen vor der Kollisionsstelle deutlich erkennbar. Das Triebfahrzeug (Tfz) und der Wagen des Arbeitszuges entgleisten vollständig, ebenso wie das führende Tfz der S-Bahn. Der erste Wagen der S-Bahn geriet in Schräglage.

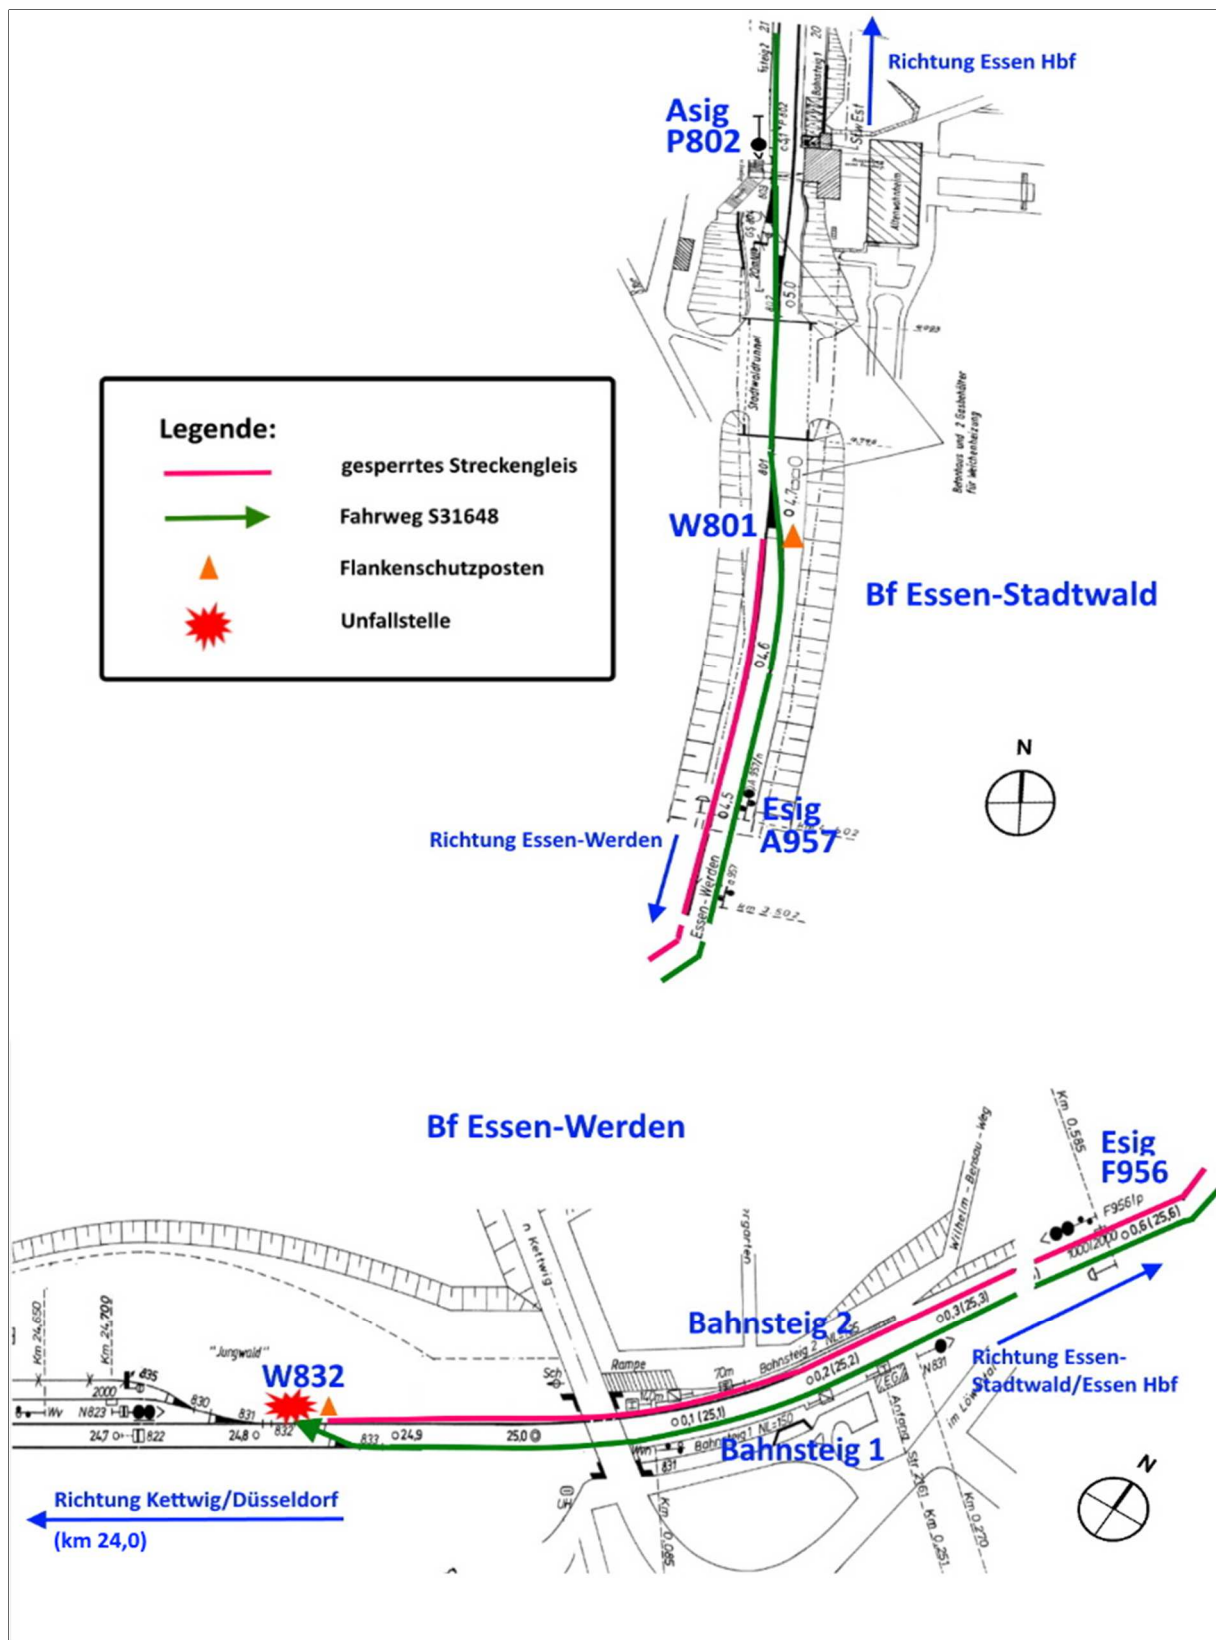
Abbildung 5: Gleislageskizze³

Die nachfolgende Abbildung 5 verdeutlicht die zwischen dem Fdl und einem unter Punkt 4.2 der Betra genannten Technisch Berechtigten vereinbarten Gleissperrungen im Sinne der Betra.

Um 23:05 Uhr wurde das Regelgleis zwischen Höhe Esig A 957 (Bf Essen-Stadtwald) und Esig F 956 (Bf Essen-Werden) vom Fdl Ef fernmündlich per Global System for Mobile Communications – Rail (GSM-R) gesperrt. Gemäß Betra wurde im Bf Essen-Stadtwald auch der Ausfahrabschnitt Richtung Essen-Werden vom Grenzzeichen der Weiche 801 bis Höhe Esig A 957 sowie im Bf Essen-Werden der Einfahrabschnitt von Essen-Stadtwald vom Esig F 956 bis zum Grenzzeichen der Weiche 832 gesperrt.

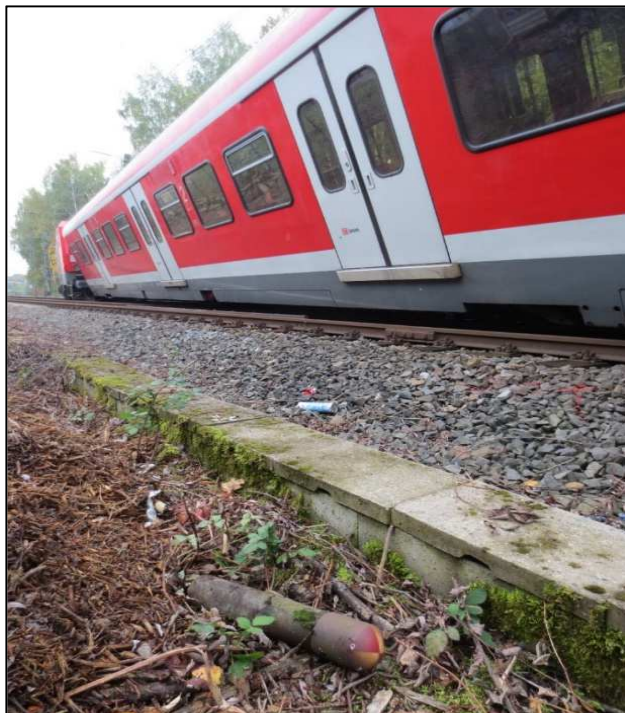
Abbildung 6: Ausgebautes Grenzzeichen der Weiche 832

Das Grenzzeichen der Weiche 832 im Bf Essen-Werden war noch von den dieser Betra vorangegangenen Arbeiten ausgebaut und lag neben der Weiche im Schotter wie die nachfolgende Abbildung verdeutlicht.

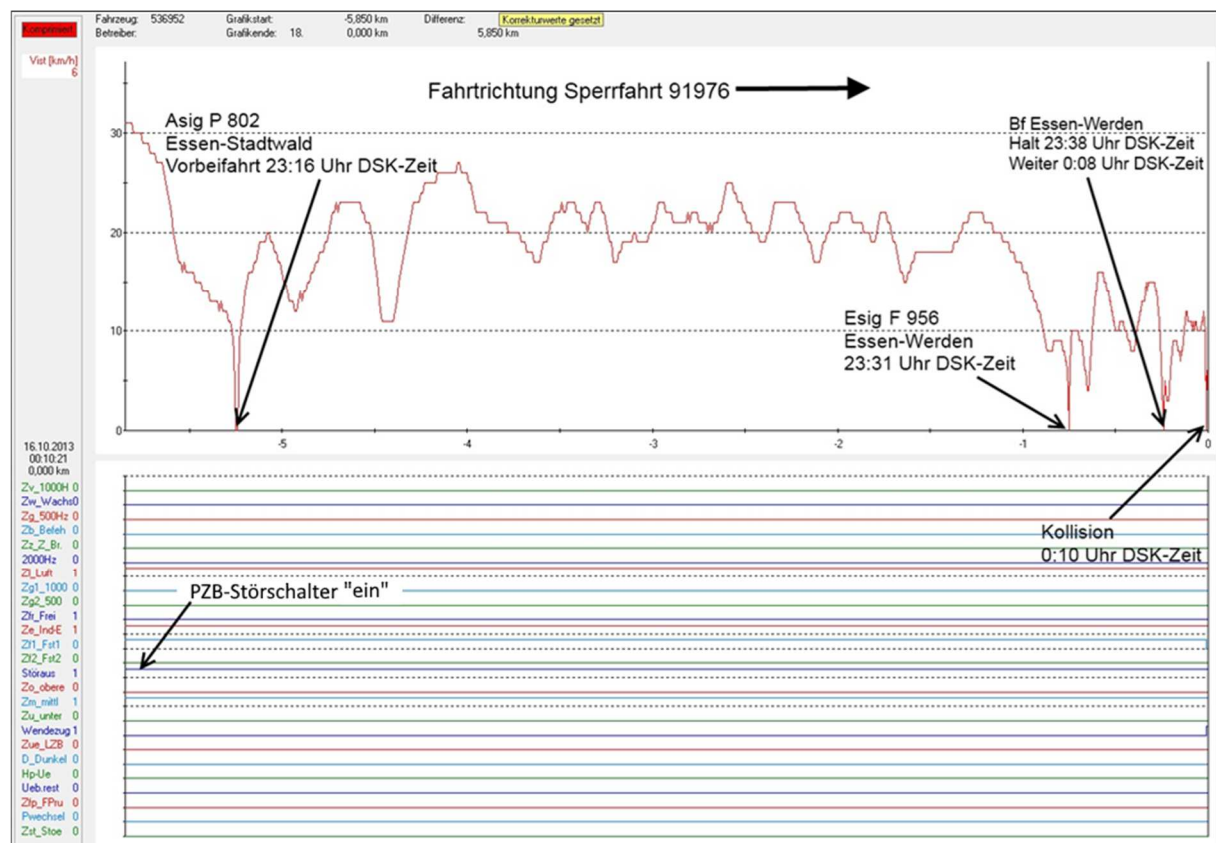
Abbildung 8: Auswertung der EFR-Daten von Tzf 92 80 1214 005-1

Die nachfolgende Abbildung zeigt die grafische Darstellung der EFR-Daten mit einigen Erläuterungen der BEU. Der Zug 91976 fuhr um 23:16 Uhr am Asig P 802 des Bf Essen-Stadtwald

vorbei und in Richtung des Bf Essen-Werden. Die PZB-Bedieneinrichtung des Fahrzeugs war mittels Störschalter abgeschaltet. Um 23:31:01 Uhr kam die Fahrt am haltzeigenden Esig F 956 des Bf Essen-Werden zum Halten und fuhr nach einer Standzeit von 4:03 min am haltzeigenden Esig vorbei in den Bf Essen-Werden ein. Nach ca. 510 m kam die Fahrt dann um 23:38:07 Uhr in Höhe des Bahnsteigs im Bf Essen-Werden zum Halten. Es schloss sich eine Standzeit von ca. 30 min Dauer an ehe sich die Rangierfahrt um 00:08:11 Uhr erneut in Bewegung setzte. Nach 230 m Fahrweg, um ca. 00:09:54 Uhr, kam das Fahrzeug erneut zum Halten. Dann ist ein Umschalten von Führerstand 1 auf Führerstand 2 und ein „w“ für Wendezugbetrieb im Aufzeichnungsgerät registriert. Um 00:10:17 Uhr ist eine Bewegung um ca. 10 m registriert, diese wurde durch die Kollision verursacht.
