## Tutkintaselostus

R2012-S1

### **Teematutkinta vuonna 2012 tapahtuneista tasoristeys-onnettomuuksista**

**Onnettomuustutkintakeskus  
Olycksutredningscentralen  
Safety Investigation Authority, Finland**

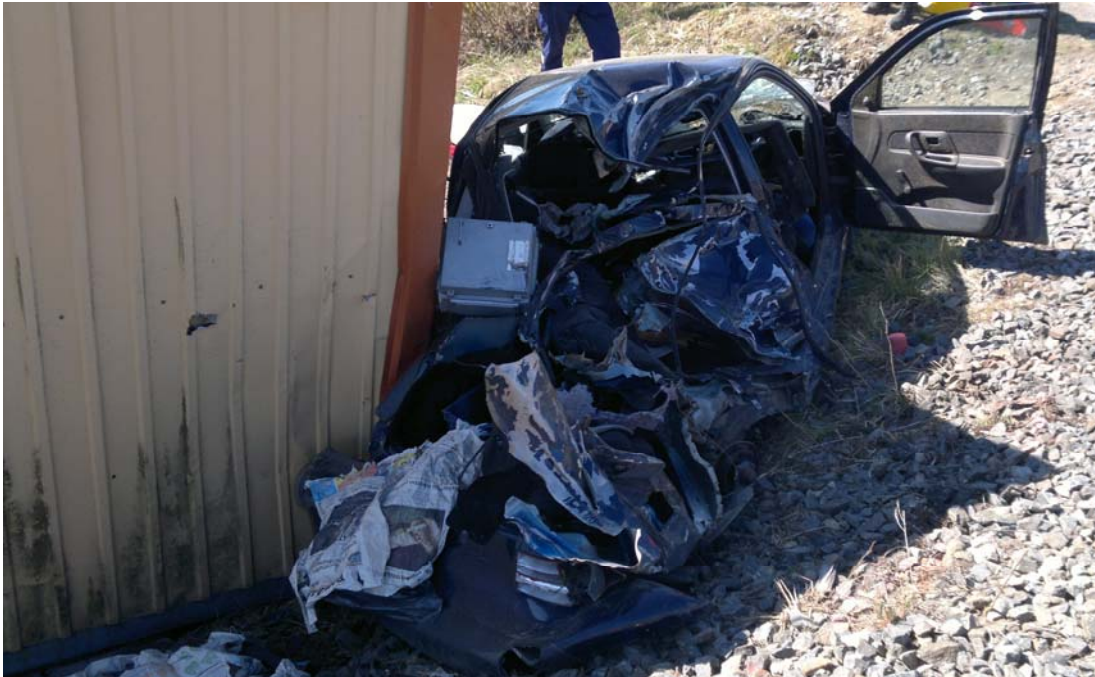
| Kalustovauriot: | Veturin keulaan tuli vähäisiä vaurioita, henkilöauto romuttui korjauskelvottomaksi. | | | | |
| Ratavauriot: | Puolipuomit rikkoutuivat ja laitekaappi vaurioitui. | | | | |

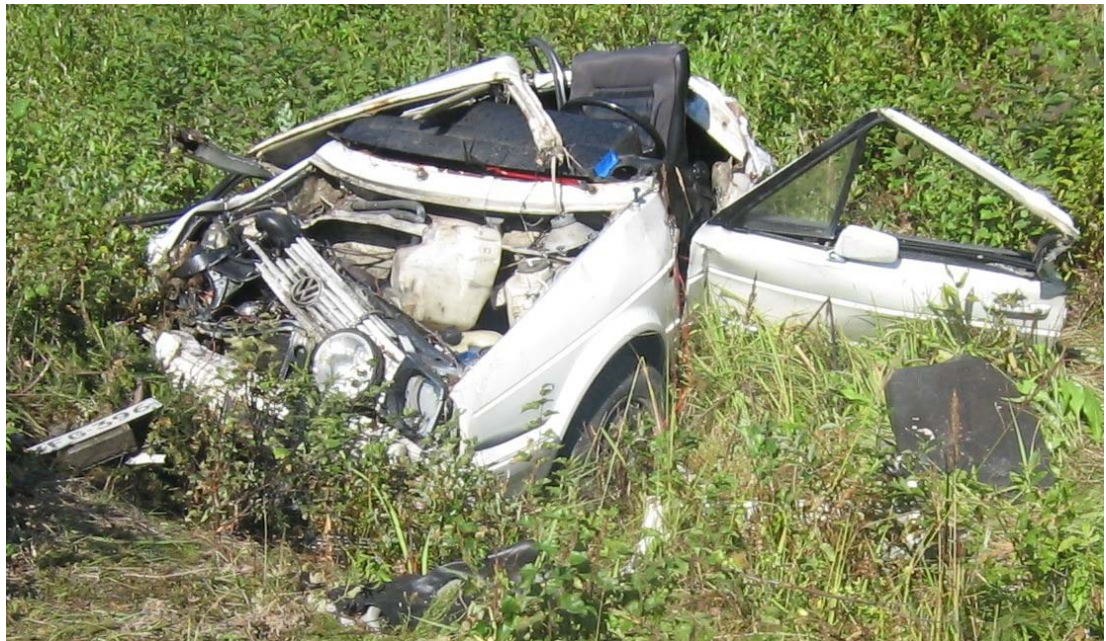
| <b>Kalustovauriot:</b> | Veturin keulaan tuli vähäisiä vaurioita. Henkilöauto romuttui täysin. | | |
| <b>Rataauriot:</b> | Tasoristeyksen kansirakenne vaurioitui. | | |

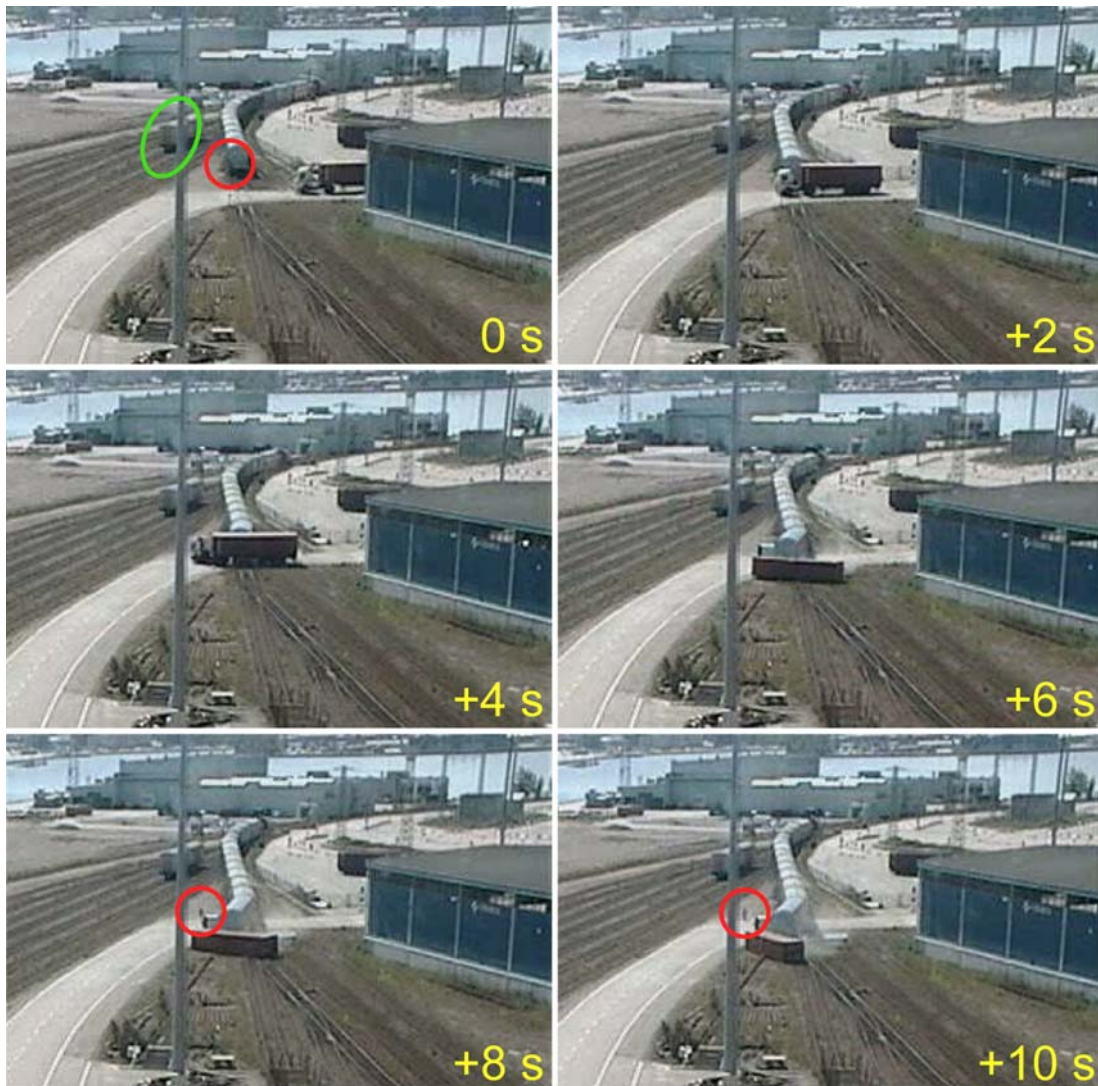
Vaikka vaihtotöissä ei tapahtunutkaan vuonna 2012 vakaviin henkilövahinkoihin johta-neita onnettomuuksia, oli osa onnettomuuksista muuten vakavia. Kuvassa 3 on valvon-takameran kuvista koottu kuvasarja satamassa tapahtuneesta tyypillisestä tasoristeys-onnettomuudesta. Kuvien väli on noin kaksi sekuntia. Vaihtotöissä ollut veturi työnsi vaunuletkaa taaksepäin. Yhdistelmäajoneuvon kuljettaja havaitsi tasoristeystä lähesty-essään oikealla puolella olleen vaunuletkan, mutta hän ei havainnut sen olleen liikkeellä. Vaunuletkan ensimmäinen vaunu oli viereisellä raiteella paikallaan olleiden kahden vau-nun (merkitty vihreällä kuvasarjan ensimmäiseen kuvaan) kohdalla, jolloin ajoneuvon kuljettajalle jäi käsitys vaunuletkan paikallaan olost.

Vaihtotyöjohtaja (merkitty punaisella ensimmäiseen ja kahteen viimeiseen kuvaan) sei-soi ensimmäisen vaunun kulmassa olleella astimella, josta hän näki lähestyvän ajoneu-von ja pystyi hyppäämään pois kyydistä viime hetkellä. Vaunuletkan ensimmäinen vau-nu suistui törmäyksessä kiskoilta. Onnettomuudesta selvittiin ilman henkilövahinkoja, vaikka sekä vaihtotyöjohtajan että ajoneuvon kuljettajan vahingoittuminen saattoi olla kiinni parista sekunnista.

Kuva 3. Esimerkki vaarallisesta vaihtotyöliikenteen onnettomuudesta. Punaisella on merkitty vaihtotyöyksikön päädyssä astimella ollut vaihtotyönjohtaja. (Lähde: HaminaKotka Satama Oy.)

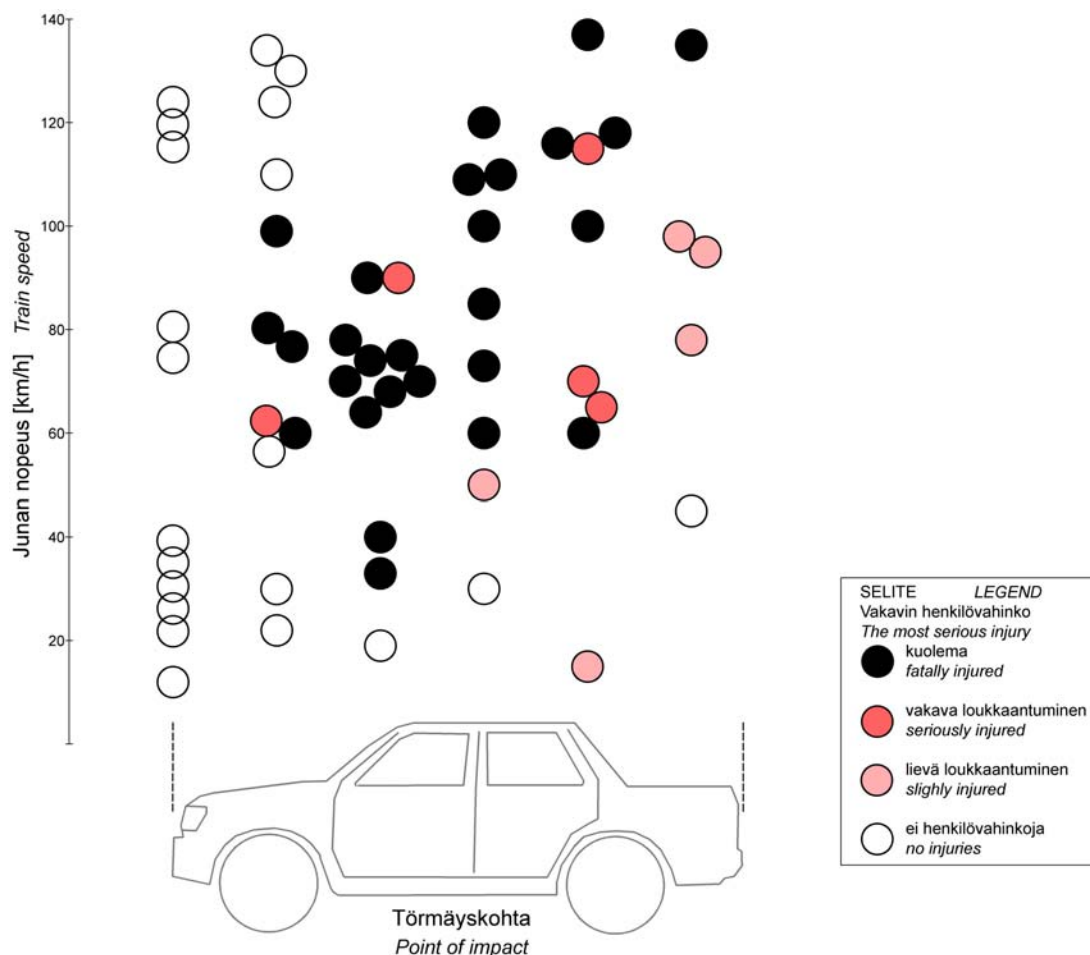
on sijoitettu kuvaan 4 raidekulkuneuvon nopeuden ja törmäyskohdan perusteella. Onnettomuuden vakavin henkilövahinko on ilmaistu värillä.

Kuva 4. Henkilövahingon vakavuus tasoristeysonnettomuudessa henkilöauton törmäyskohdan ja junan nopeuden suhteen. (Kuolemaan johtaneet 2007–2012, muut 2012.)
