## Tutkintaselostus

B2/2007R

# **Kuolemaan johtanut tasoristeysonnettomuus Nivalassa 5.3.2007**

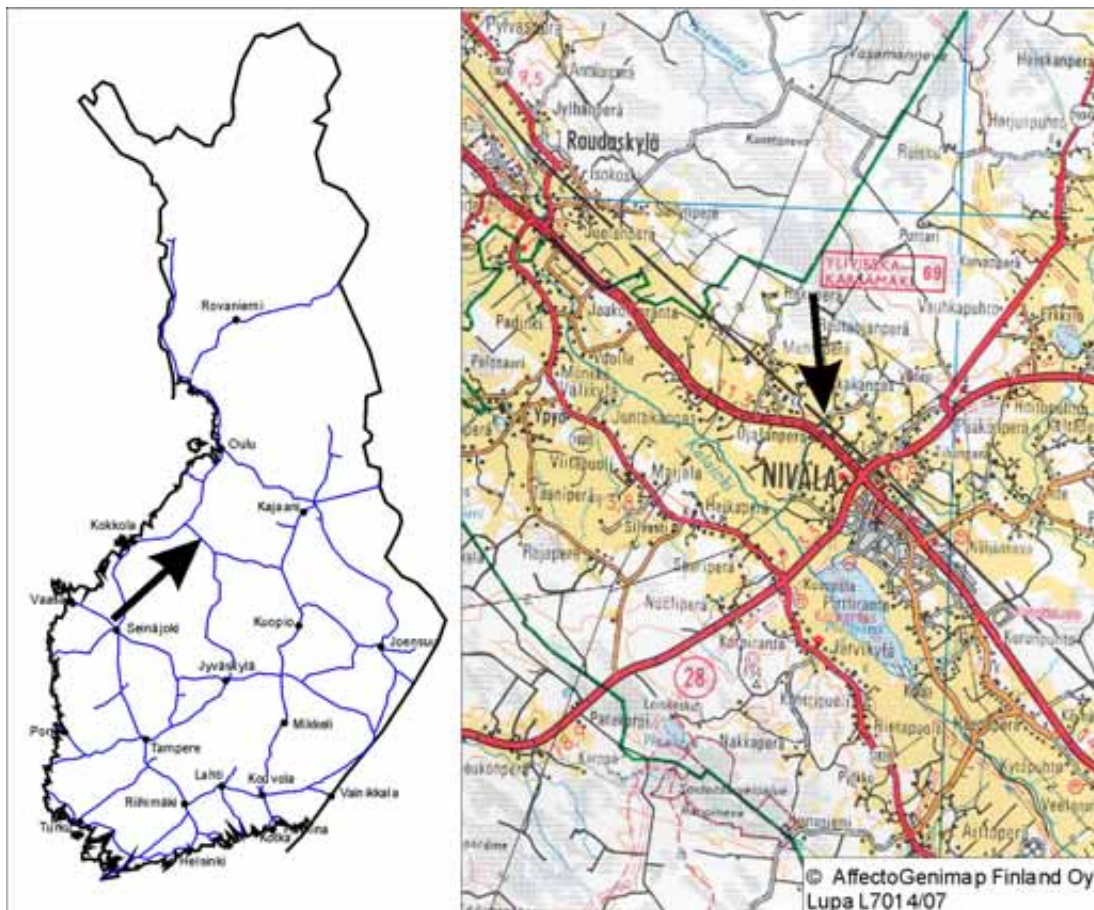
Tasoristeys on yksiraiteisen radan ja yksityistien vartioimaton tasoristeys. Tasoristeyksen kohdalla radan suurin sallittu nopeus oli 120 km/h ja tien 40 km/h.

Kuva 1. Onnettomuus tapahtui Pahaojan vartioimattomassa tasoristeyksessä.

To prevent similar accidents, the Accident Investigation Board of Finland recommends that the level crossing environment be made safe for road traffic and that the unprotected level crossing of Pahaoja be equipped with a half barrier equipment. In addition, the Investigation Commission would repeat its previous recommendations on train and level crossing visibility and placing emergency calls directly from the accident location. Furthermore, the Commission would reiterate its proposals in recommendation S1/05R/S213 for improving information on level crossings, monitoring them more effectively and enhancing the related traffic offence penalties.

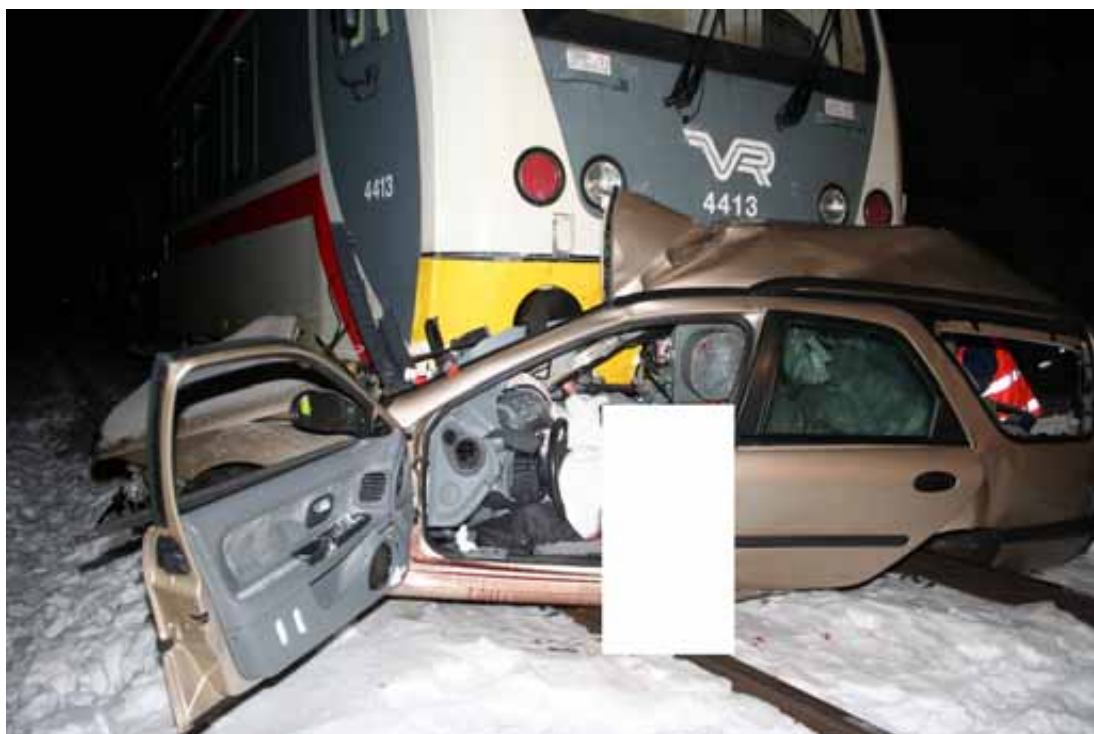
Juna törmäsi keskelle henkilöauton oikeaa kylkeä siten, että junan automaattikytkin tunkeutui sisään oikeasta etusivuikkunasta. Auto tarttui junan automaattikytkimeen ja raahtautui junan keulassa, kunnes juna pysähtyi hätäjarrutettuna noin 420 metrin päähän törmäyskohdasta. Juna pysyi kiskoilla.

Kuva 2. Ajoneuvo tarttui junan automaattikytkimeen ja raahautui junan mukana 420 metriä.

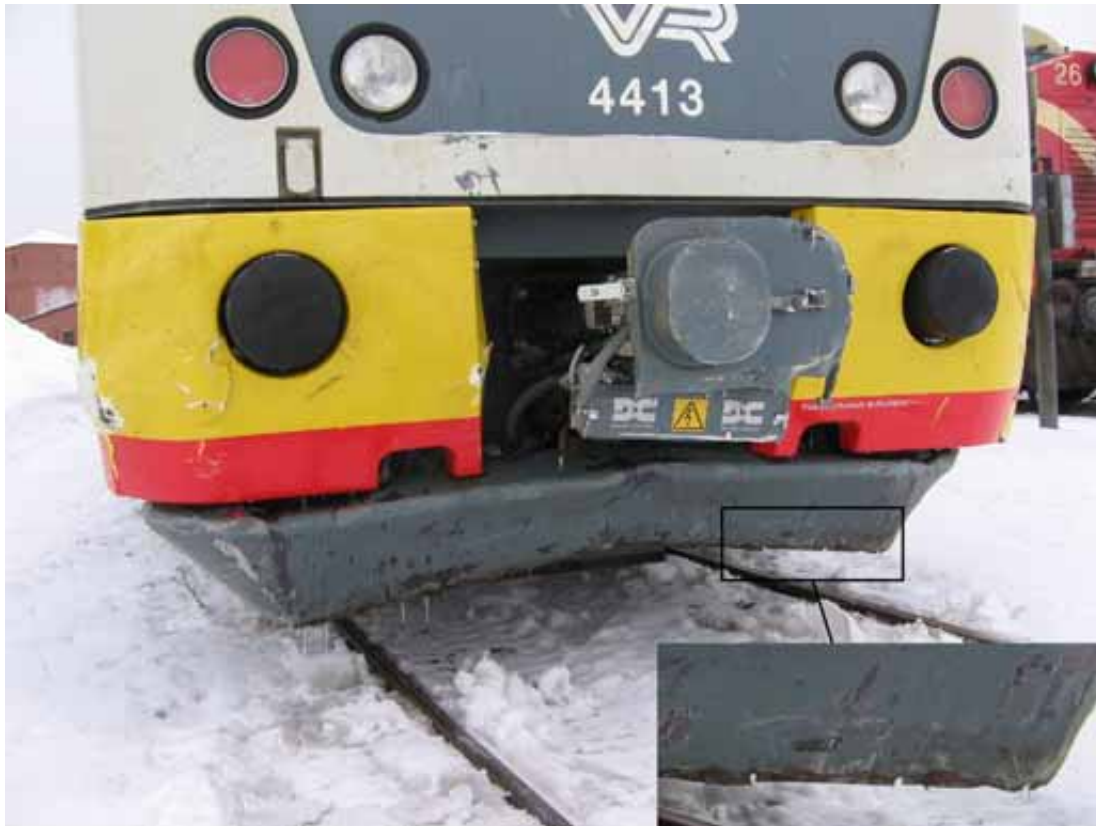
Onnettomuuden jälkeen kiskobussi siirrettiin Pieksämäen konepajalle korjattavaksi. Kiskobussi vaurioitui keulastaan ja kyljet naarmuuntuivat autosta irronneista osista. Keulan alaosa, niin kutsuttu karja-aura, painui kasaan ja siitä irtosi ruuveilla kiinnitetty alareuna.

Junasta korjattiin vetolaitteen sähkö- ja paineilman liitântäosa, karja-aura, molemmat hiekoituslaitteet ja kiskonraivaimet, kaksi paineilmasäiliötä putkistoineen sekä puskinvalo. Lisäksi vaurioitunut ohjaamo maalattiin uudelleen, koska onnettomuuden seurauksena se sai iskemiä autosta lentäneistä lasinsiruista ja metalliosista. Junan korjauskustannukset olivat noin 50 000 €.

Kuva 3. Junan vauriot törmäyksen jälkeen. Karja-auran alareunassa näkyy revenneitä alaosan kiinnityskohtia.

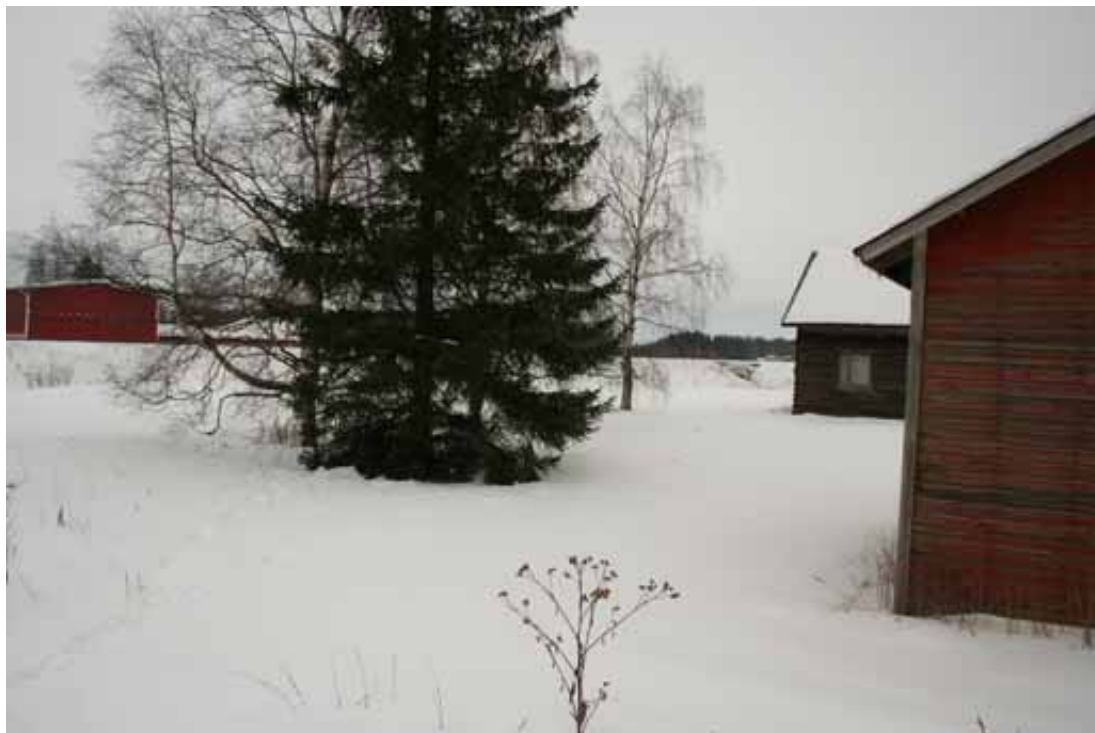
Näkyvyyttä henkilöautosta radalle junan tulosuuntaan, eli oikealle rajoittavat viereisen kiinteistön rakennukset ja muutama iso puu. Vapaa näkyvyys junan lähestymissuuntaan on 50 metriä ennen tasoristeystä noin 200 metriä.

Kuva 5. Näkymä kiskobussin tulosuuntaan 50 metriä ennen tasoristeystä.

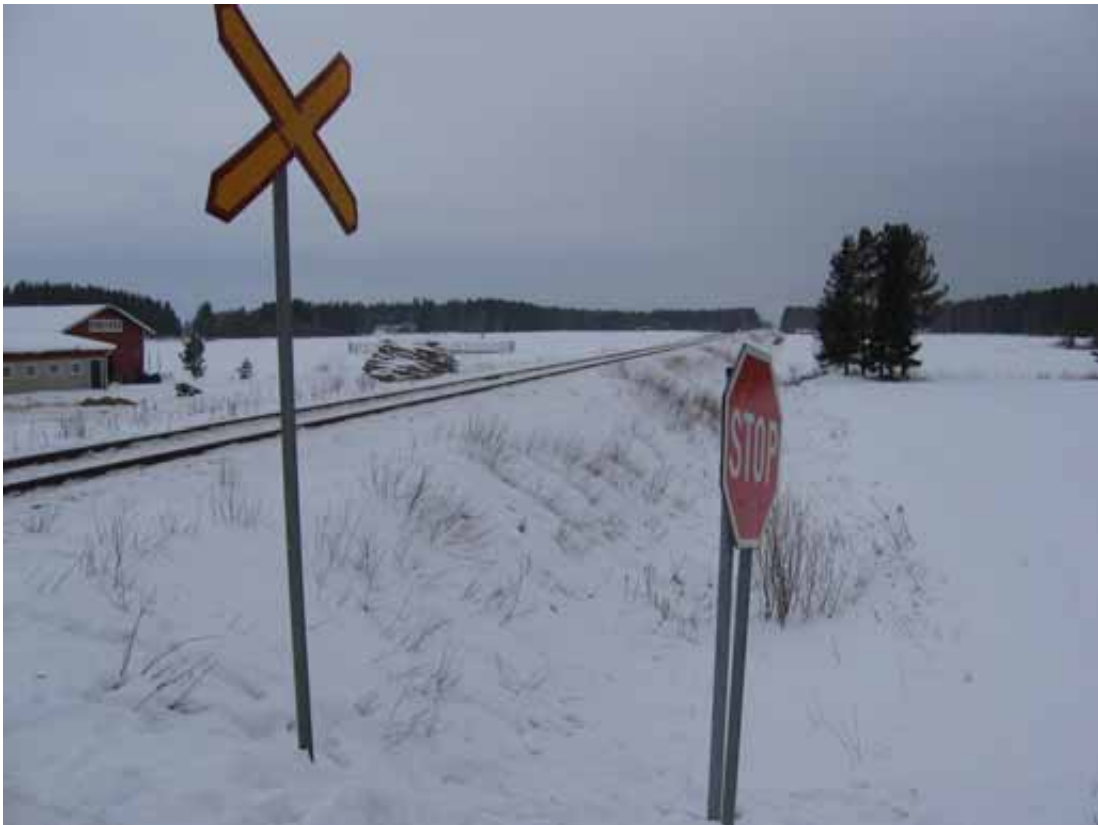
Tasoristeyksessä on STOP-merkki, joka on sijoitettu 8 metrin etäisyydelle kiskosta. Näkemät 8 metrin etäisyydeltä sekä henkilöauton tulosuunnasta että vastakkaisesta suunnasta molempiin suuntiin radalle ovat yli kilometrin.

Kuva 6. Näkemä STOP-merkiltä kiskobussin tulosuuntaan.
