## Tutkintaselostus

R2015-01

### Tasoristeysonnettomuus Kokemäellä 6.2.2015

### LEVEL CROSSING ACCIDENT IN KOKEMÄKI, FINLAND, ON 6 FEBRUARY 2015

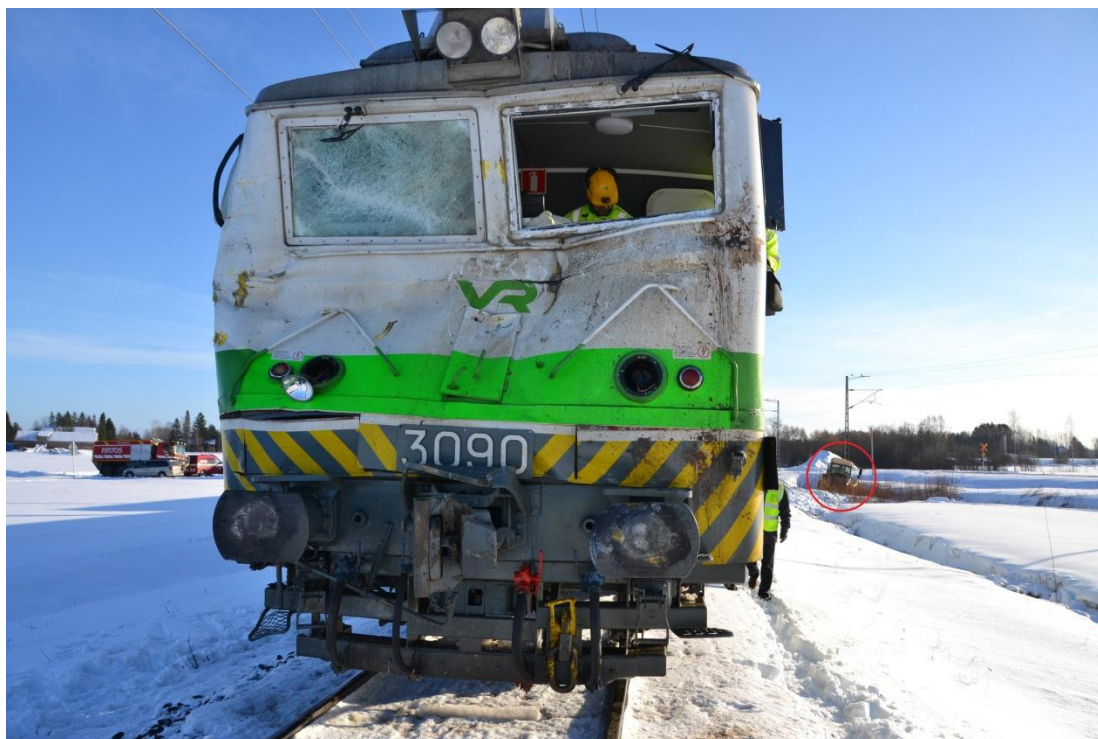
Matkustajajunan vasemmanpuoleinen puskin osui traktoridumpperin vasempaan sivuun lavan telin etummaiseen pyörään ja sen vanteeseen. Traktoridumpperi katkesi runkonivelen kohdalta. Tässä vaiheessa traktoridumpperin vetäjän pyörät olivat 4,5 metrin etäisyydellä jälkimmäisestä kiskosta. Traktoridumpperin vetäjä suistui sivuojaan junan kulkusuunnassa radan vasemmalle puolelle ja lava kaatui oikealle kyljelleen radan oikealle puolelle. Pysähtyneen junan keula oli törmäyksen jälkeen 72 metrin etäisyydellä tasoristeyksen keskipisteestä.

Kuva 2. Traktoridumpperin vetäjä suistui vasemmalle ja lava oikealle puolelle rataa. Suistunut traktoridumpperin vetäjä on ympyröity punaisella.

Figure 2. The impact split the articulated hauler into two, with the tractor on the left side of the track and the trailer on the right side. The tractor is encircled in red.

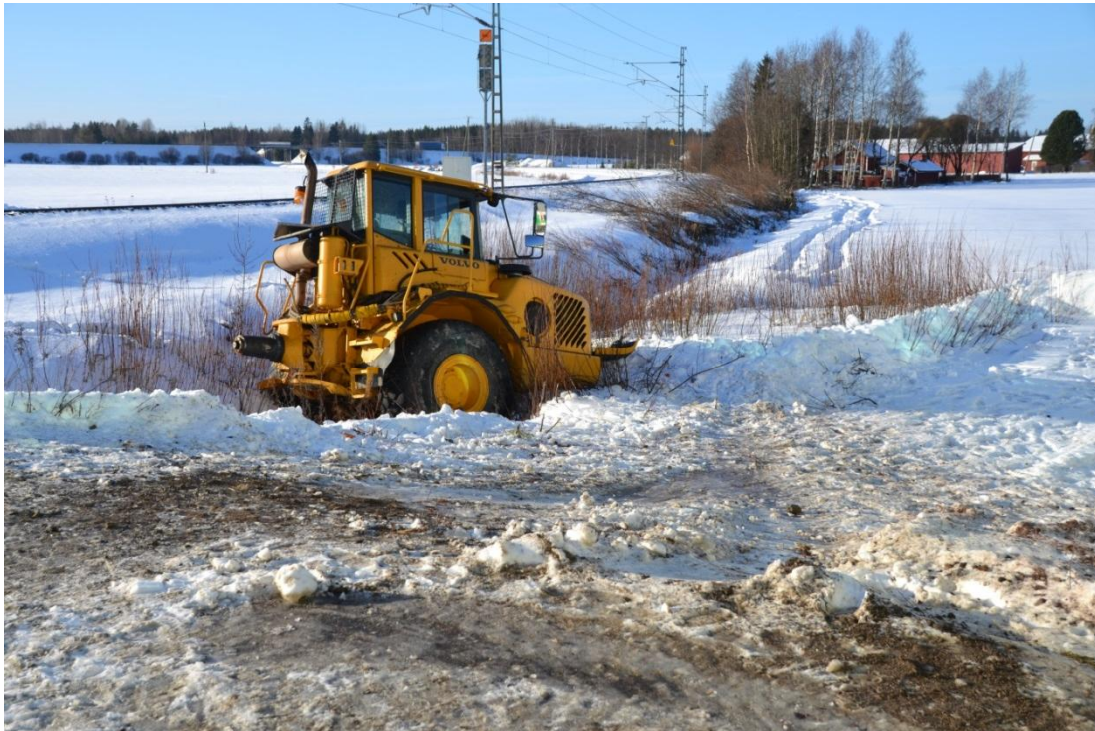
Kuva 3. Traktoridumpperin vetäjä suistuneena vasemmalle puolelle ojaan.

Figure 3. The tractor of the articulated hauler in a ditch on the left side of the track.

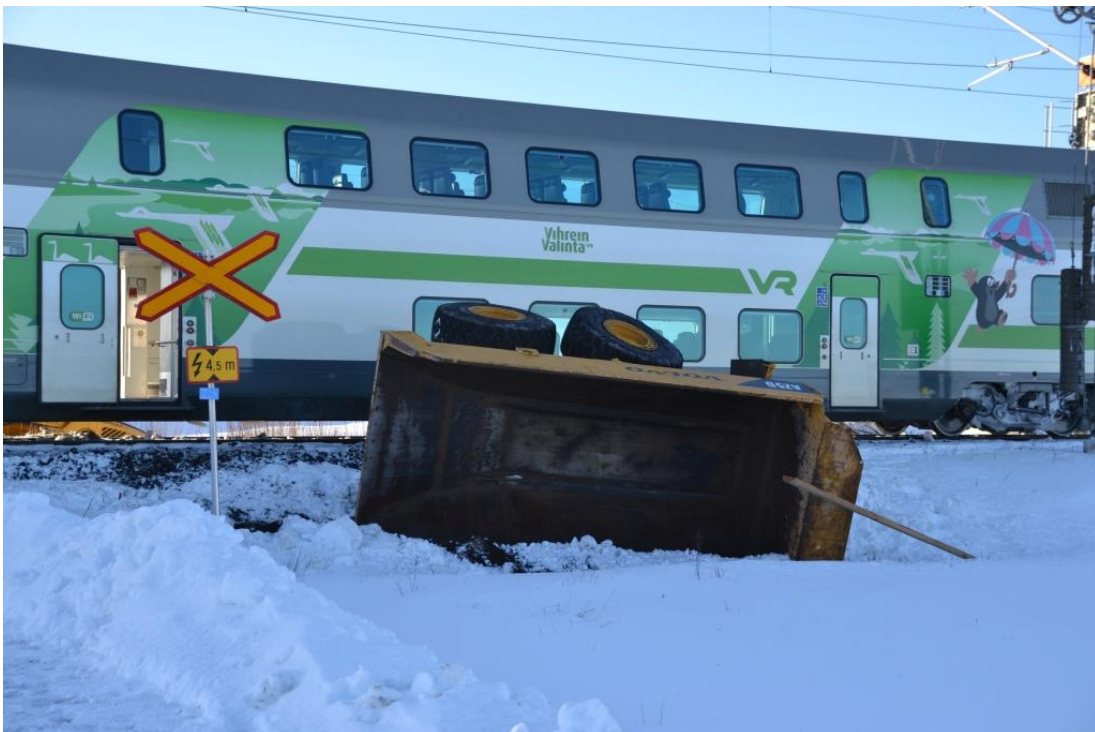
Kuva 4. Traktoridumpperin lava suistui ojaan radan oikealle puolelle.

Figure 4. The trailer of the articulated hauler in a ditch on the right side of the track.

Traktoridumpperi katkesi runkonivelen kohdalta kahteen osaan. Hytin kojetaulu rikkoutui ja laseja särkyi. Lavan akseliston tukirakenteet vaurioituivat ja runkoon tuli repeämiä. Lisäksi hydraulikkaletkut katkesivat. Vakuutusyhtiön teettämän korjausarvion mukaan korjauskustannukset olisivat 100 000 €.

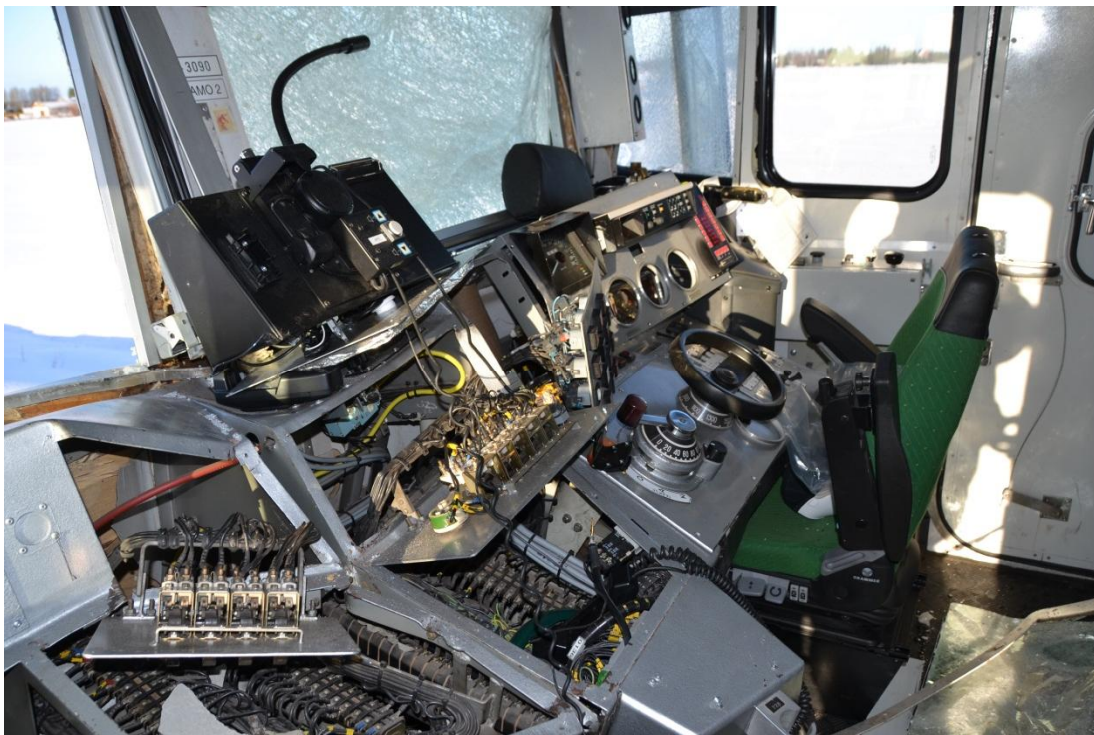
Veturin ohjaamon (ohjaamo 2) etuosa ja ajopöytä vaurioituivat pahoin. Ajopöytä työntyi sisäänpäin istuinsanaan asti. Veturin korjauskustannukset olivat 600 000–650 000 €.

Kuva 5. Veturin ajopöytä työntyi törmäyksen voimasta istuimeen asti.

Figure 5. The engine control console was pushed back to the seat by the force of the impact.

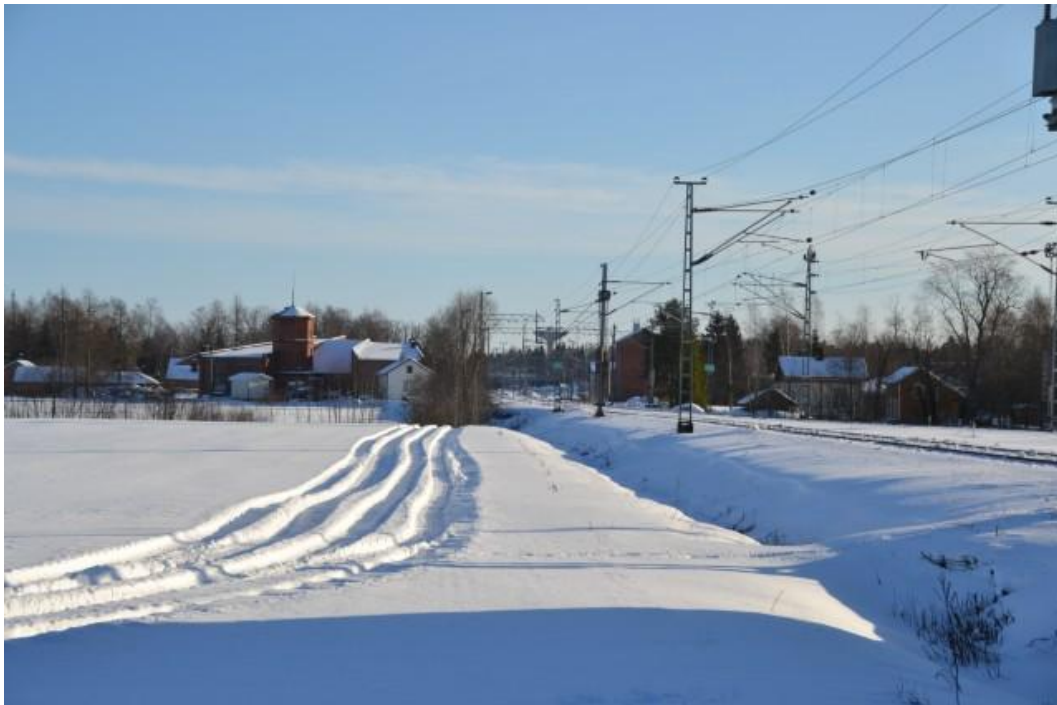
Onnettomuusajoneuvon kuljettajan tulosuunnasta katsoen näkemäalue kahdeksan metrin päästä vasemmalle on 700 metriä ja oikealle yli 1 000 metriä.

Kuva 8. Näkymä traktrodumpperin tulosuunnasta junan tulosuuntaan. Kuva on otettu kymmenen metrin päästä raiteesta.

Figure 8. View of the direction from which the train approached, seen from the direction of travel of the articulated hauler. The photo was taken at a distance of 10 metres from the track.
