## Tutkintaselostus

B6/2007R

# **Kuolemaan johtanut tasoristeysonnettomuus Kempeleessä Perälän tasoristeyksessä 6.10.2007**

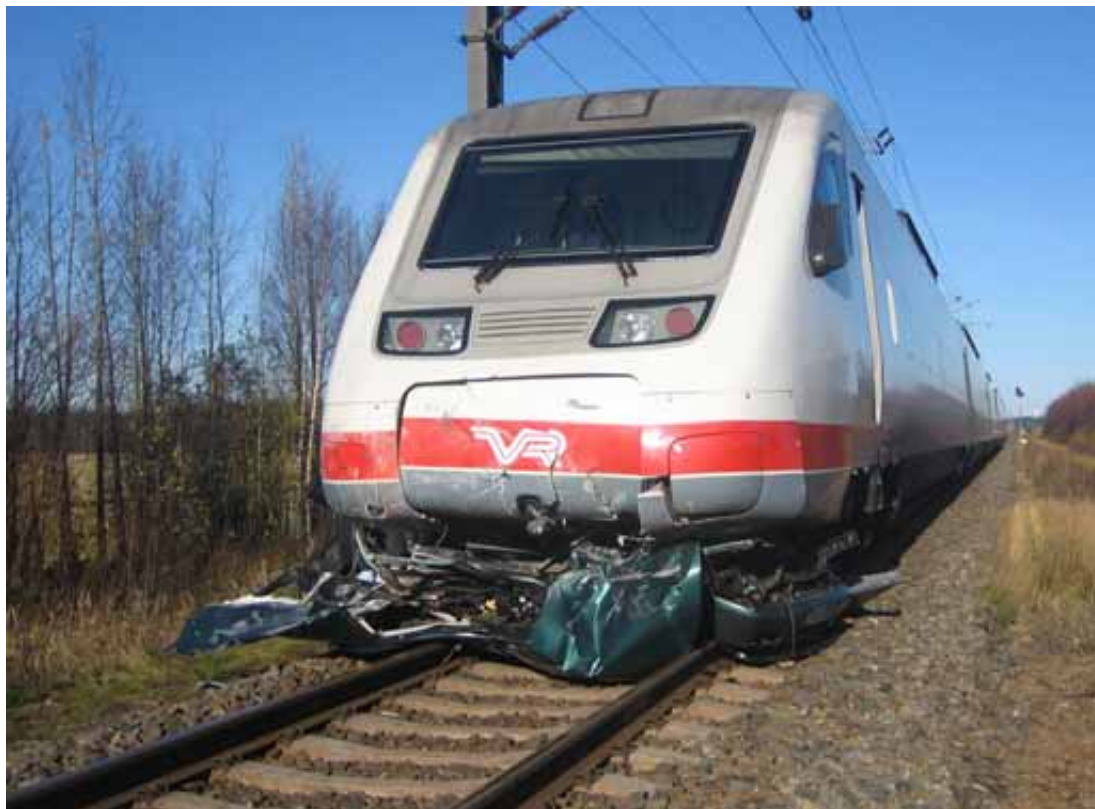
Juna törmäsi kello 11.35.59 henkilöauton vasempaan sivuun. Auto jäi kiinni junan keulan alle ja raahautui junan mukana, kunnes juna pysähtyi hätäjarrutettuna 592 metrin päähän tasoristeyksestä. Juna pysyi kiskoilla. (Kuva 4)

*Kuva 4. Henkilöauto romuttui törmäyksessä täysin ja raahautui Pendolino-junan keulan alla lähes 600 metriä.*

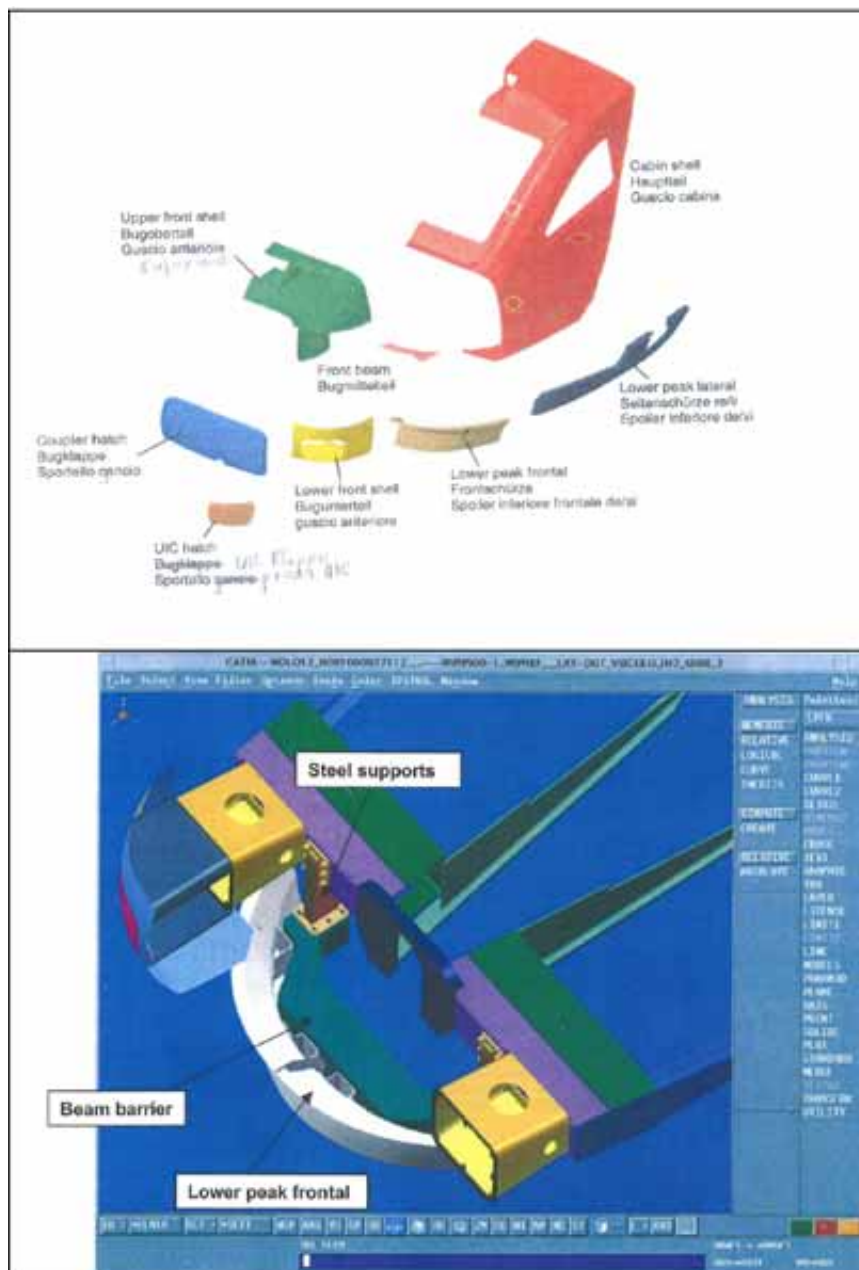
Onnettomuusjunan runkorakenteeseen ei tullut pysyviä vaurioita tai muodon muutoksia. Junan aerodynaamisen keulan komposiittirakenteisia osia rikkoontui ja keulan laitteisiin tuli vaurioita. Muun muassa keulan alaosan lujitemuovinen "karja-aura" rikkoontui. Onnettomuudessa vaurioituneet ja vaihdetut korin osat näkyvät alla kuvassa 5.

Kuva 5. Junan keulasta vaurioituivat ylempi keulapala (= upper front shell), kytkimen luukku (= coupler hatch), vasen ja oikea kulmapala (= lower front shell), vasen ja oikea UIC-luukku (= UIC hatch), vasen ja oikea spoileri (= lower peak frontal), vasen ja oikea sivuspoileri (= lower peak lateral), alavälipala (= front beam), vasen ja oikea terästuki (= steel supports), alapalkki (= beam barrier) sekä vasen ja oikea törmäysvaimennin (alaosan kuvassa keltaisella).

Muita vaurioituneita osia tai komponentteja olivat automaattikytkin, automaattikytkimenluukun käyttömekaniikka, JKV-antenni kaapeleineen, JKV-antennin ripustus/kiinnityspalkki, vasen hiekoitussäiliö, pyöräkerta sekä letkuja, putkia, paineilmatöimilaitteita ja kaapeleita. Juna oli korjauksessa Turun varikolla 8.–21.10.2007.

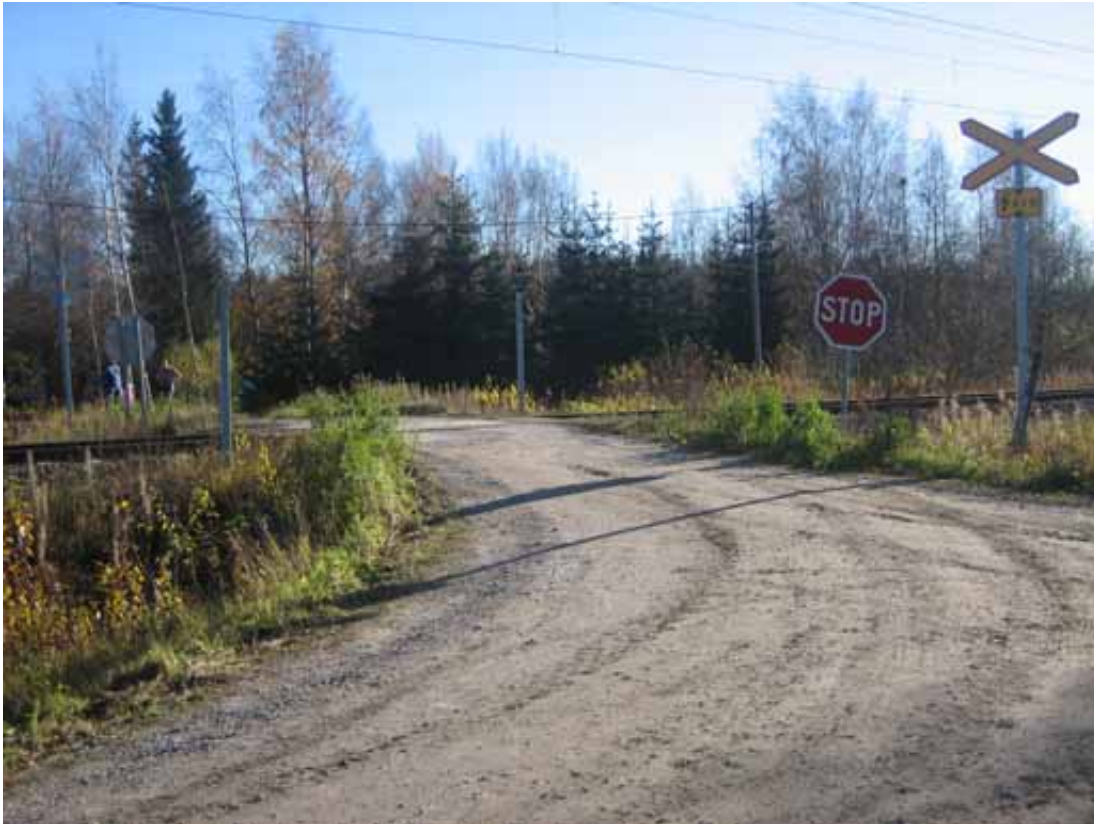
Lähestyttäessä tasoristeystä Sohjanantietä puuttuvat määräysten mukaiset lähestymismerkit. Tien varrella 100 metriä ennen tasoristeystä on liikennemerkki *Rautatien tasoristeys ilman puomeja*. Tasoristeyksessä on STOP-merkki kahdeksan metriä ennen rataa ja kaksi metriä ennen sitä yksiraiteisen rautatien tasoristeyksen varoitusmerkki.

*Kuva 6. Perälän tasoristeys ajoneuvon tulosuunnasta. STOP-merkki oli 8 m ja yksiraitaisen rautatien tasoristeyksen varoitusmerkki 10 m ennen rataa.*

*The Perälä unprotected level crossing should be removed or replaced by an interchange. [B6/07R/S251]*

- Sohjanantie should be equipped with level crossing approach warning signs, which are currently missing
- the level crossing should be equipped with portals<sup>3</sup> to make it easier to notice the crossing
- the space between the road and the track should be regularly cleared of any vegetation that impairs visibility

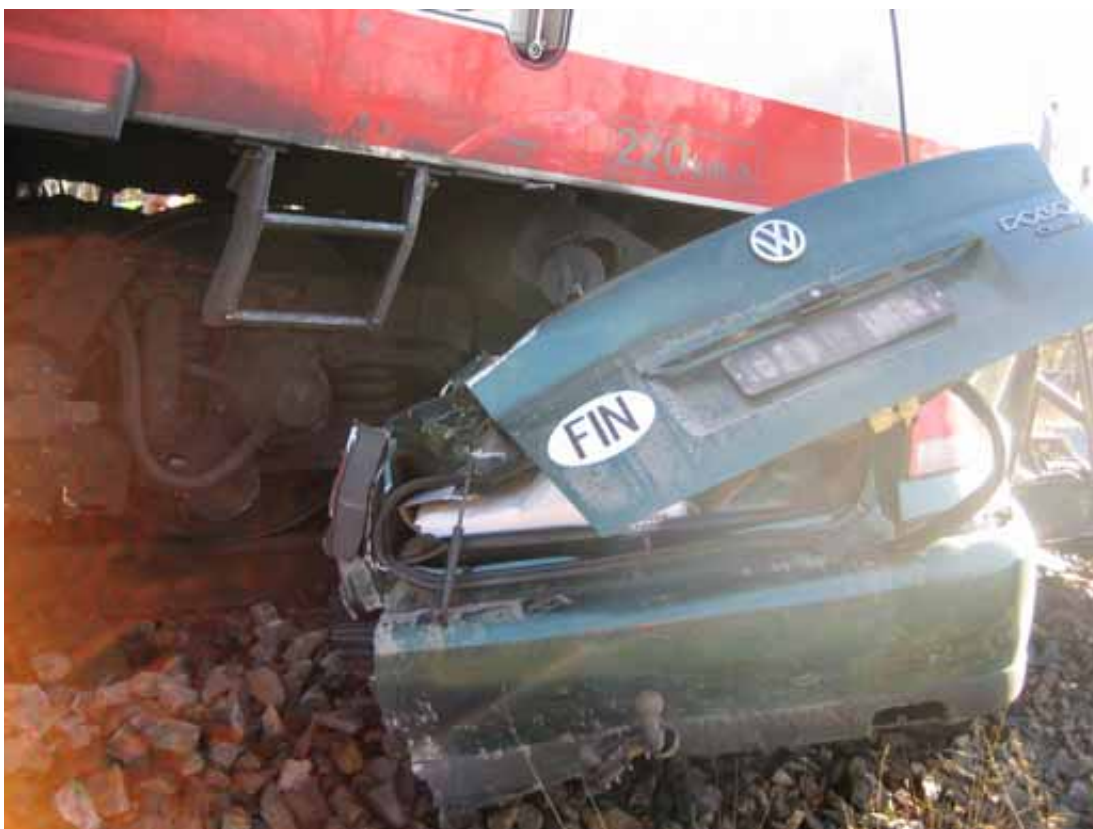
Onnettomuusjuna oli Pendolino-juna. Onnettomuudessa veturin etuosan muotoiltu alaosa rikkoutui ja henkilöauto kiilautui täysin veturin keulan alle, mutta veturin etummainen teli pysyi kiskoilla. Henkilöauton kiilautuminen veturin keulan alle muodosti suuren riskin junan suistumiselle kiskoilta. Junan suistuminen kiskoilta 140 km/h nopeudella olisi ai-

heuttanut suuronnettomuuden. Tässä tapauksessa radan suora osuus oli myötävaikuttamassa siihen, että juna pysyi kiskoilla. Mikäli rata ei olisi ollut suora tai radalla olisi ollut toinen tasoristeys tai vaihde, juna olisi todennäköisesti suistunut kiskoilta. Veturin etuosan tulisi olla sellainen, että ajoneuvo ei missään tilanteessa pääsisi kiilautumaan junan alle.

*Kuva 7. Onnettomuudessa veturin etuosan muotoiltu alaosa rikkoutui ja henkilöauto kii-lautui täysin veturin keulan alle, takaosa etuteliin saakka.*

8. The Pendolino approached the crossing at 140 km/h.
9. The lower front structure of the front coach was damaged and the passenger car was wedged underneath. Because the car was wedged under the train, there was a major risk that the train would have been derailed, causing a major accident.

Because a car can become wedged under the front structure of the train when the structure breaks, the Accident Investigation Board recommends the following:

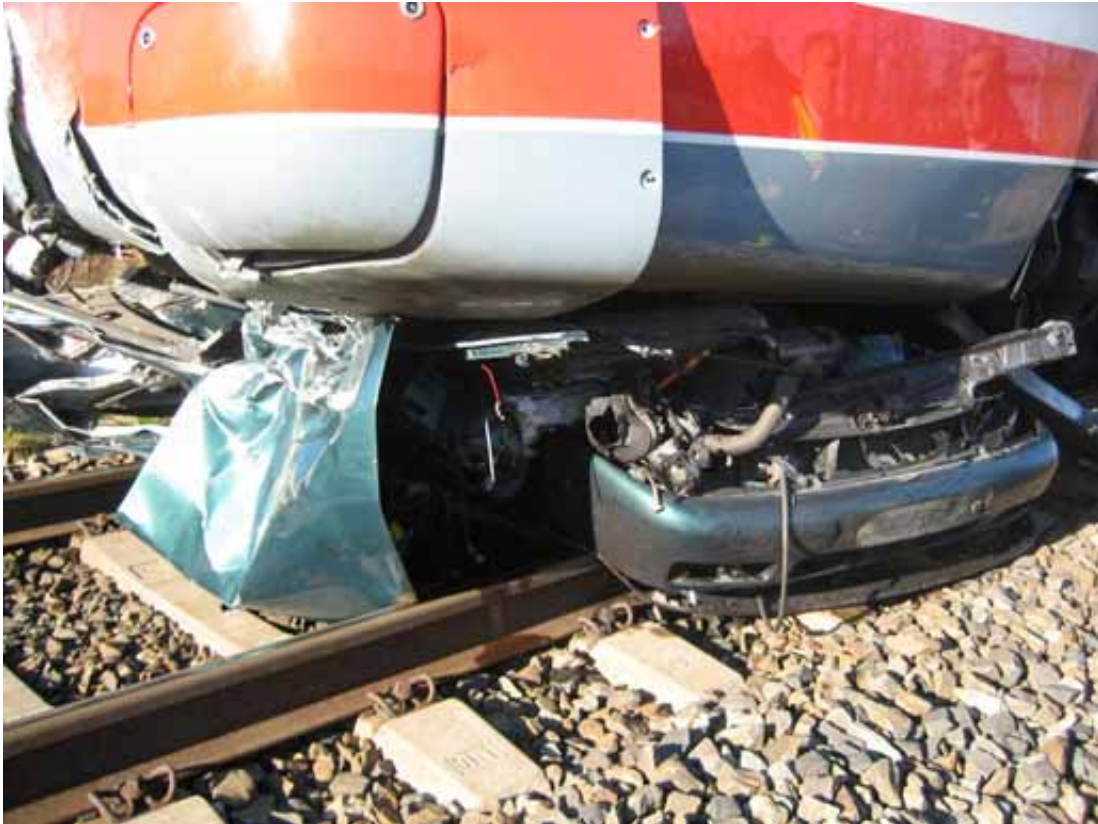
*Kuva 8. Pendolinon keulan vasen puoli nousi ylöspäin alle kiilautuneen auton takaosaa vahvemman etuosan nostamana.*
