## Tutkintaselostus

R2013-02

### **Tavarajunan törmääminen kaivinkoneeseen Pännäinen– Kolppi-välillä 7.11.2013 sekä muut ratatöiden aiheuttamat poikkeama- ja vaaratilanteet vuonna 2013**

Tutkintaselostus 16/2014  
ISBN 978-951-836-445-3 (PDF)  
ISSN 2341-5991

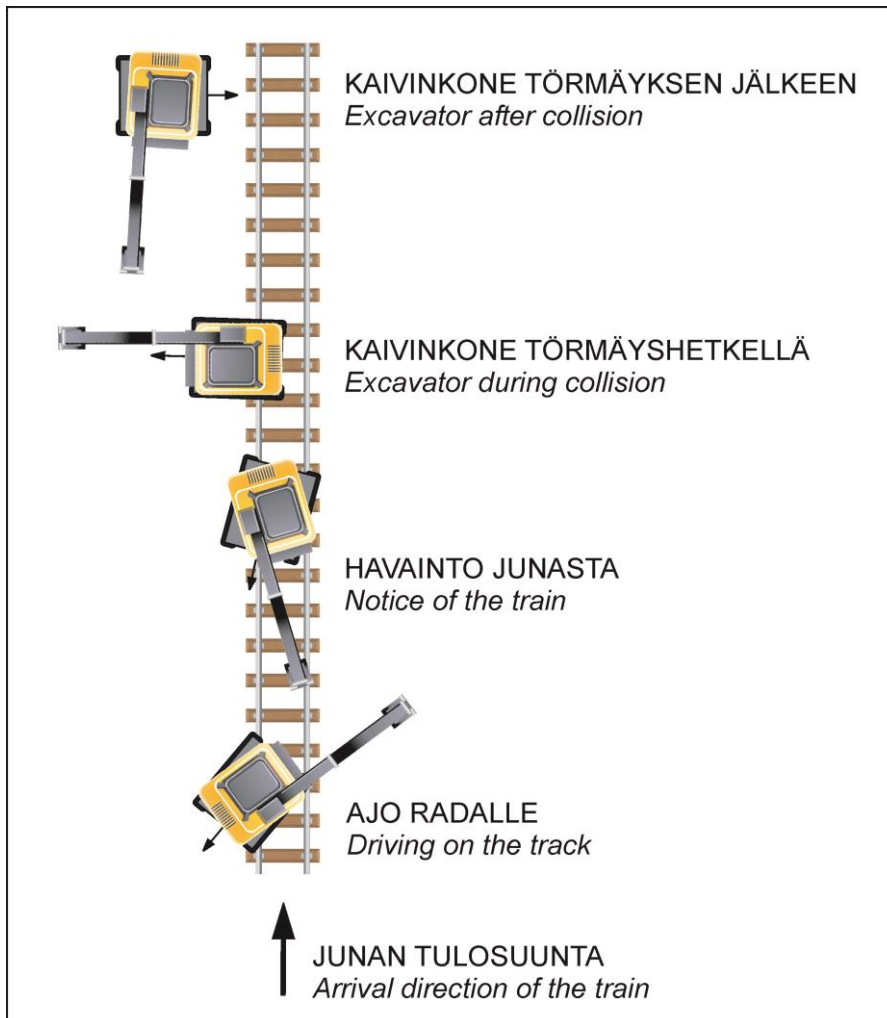
Kaivinkoneen kuljettaja oli etsinyt ensin radalle nousua varten sopivan paikan ja saatuaan luvan alkoi ajaa konetta kiskoille. Tästä hänellä oli ollut tarkoitus ajaa kiskoja pitkin nostokohtaan. Saatuaan kaivinkoneen jo puoliksi radalle, kuljettaja huomasi lähestyvän junan valot ja alkoi välittömästi ajaa konetta pois radalta. Pientareen pehmeän hiekan vuoksi kaivinkoneen vetävät pyörät eivät pitäneet ja kuljettaja yritti kauhan kanssa vetää koneensa pois kiskoilta. Törmäyshetkellä kaivinkone oli 90 asteen kulmassa rataa nähden siten, että alavaunun takaosan (kiinteä akseli) pyörät olivat kiskojen välissä ja etuosa (kääntyvä akseli) oli ratapenkereellä huoltotien puolella. Kaivinkoneen ylävaunu oli samansuuntaisesti alavaunun kanssa ja sen peräosa oli kiskoilla. Junan vasen puskin törmäsi ylävaunun vasempaan takakulmaan ja veturin alarakenteet törmäsivät alavaunun vasempaan takakulmaan.

Kuva 2. Kaivinkoneen asento ennen onnettomuutta, törmäyshetkellä ja sijainti törmäyksen jälkeen. Kaivinkoneen etupää merkitty nuolella.

Figure 2. The position of the excavator during the course of the accident.

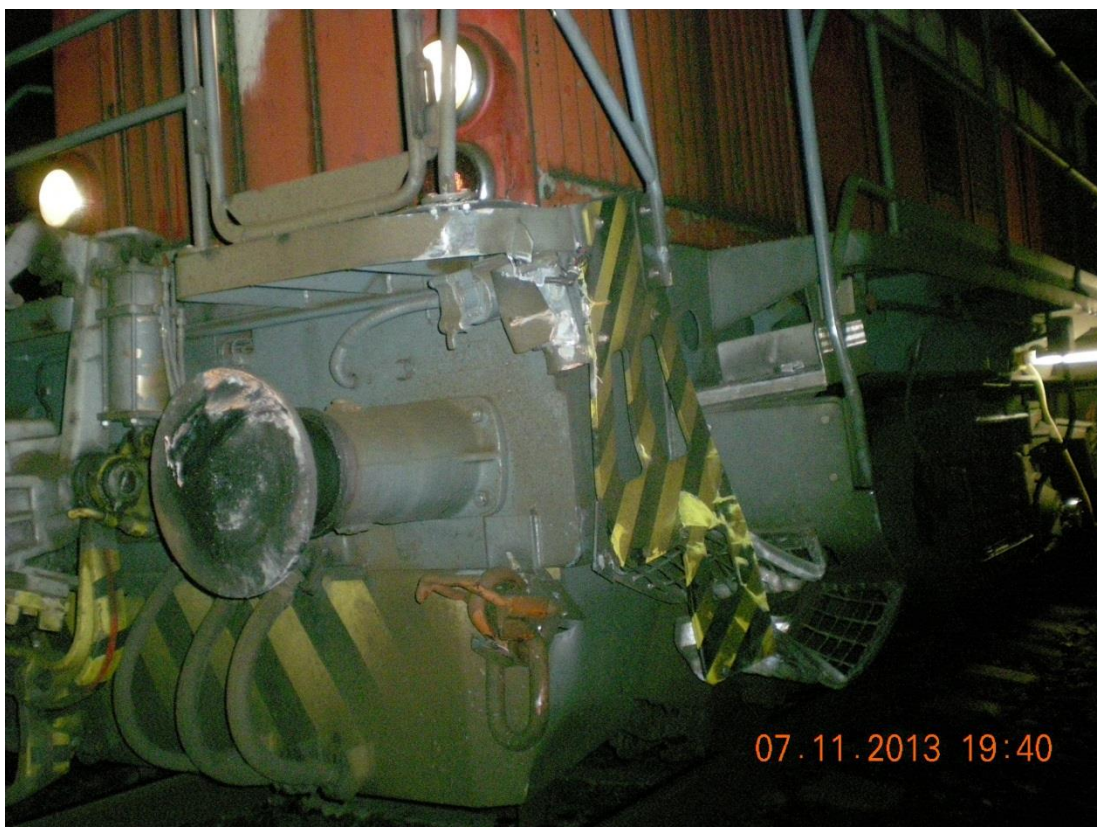
Ensimmäisen veturin polttoainetankkiin tuli reikä. Veturin kaikki vasemman puolen astimet joko vääntyivät tai menivät poikki. Takateliin tuli pieniä vaurioita. Junassa toisena olleen veturin etupään vasemmanpuoleiset astimet vääntyivät ja menivät osittain poikki. Vetureiden korjauskustannukset olivat 4 300 euroa.

Kuva 3. Veturin vauriot.

Figure 3. Damages of the locomotive.

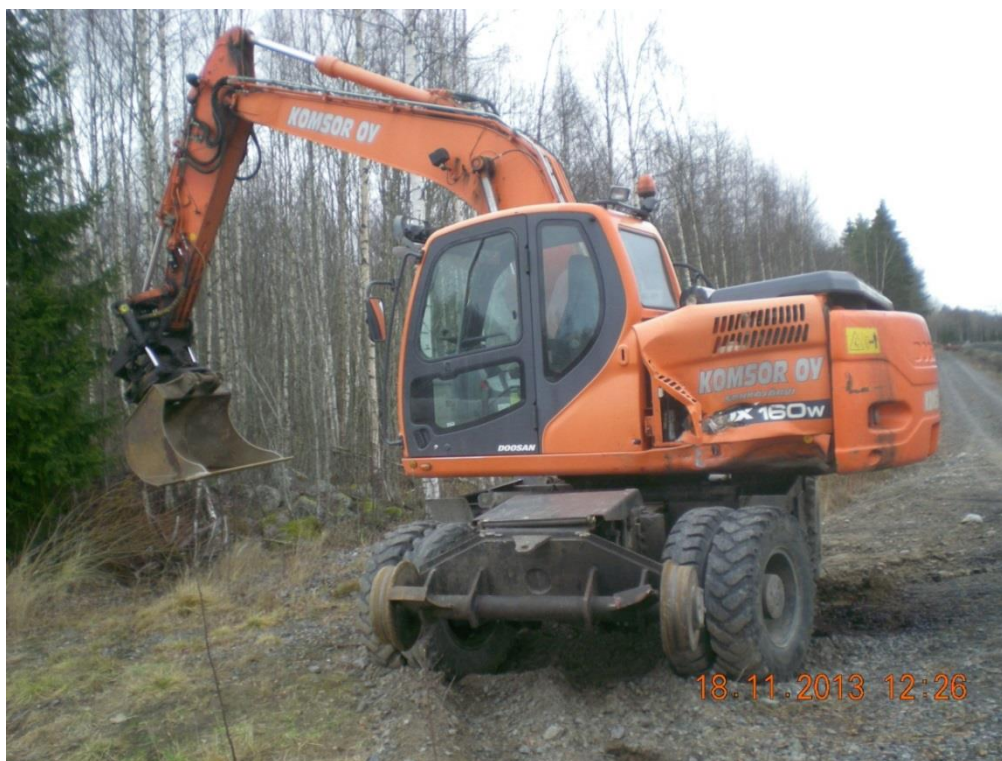
Kaivinkoneeseen aiheutui onnettomuudessa vaurioita sekä ylä- että alavaunuun. Kaivinkone vaurioitui korjauskelvottomaksi. Koneen arvo oli noin 80 000 euroa.

Kuva 4. Kaivinkoneeseen tuli vaurioita ala- sekä ylävaunuun.

Figure 4. Damages of the excavator.

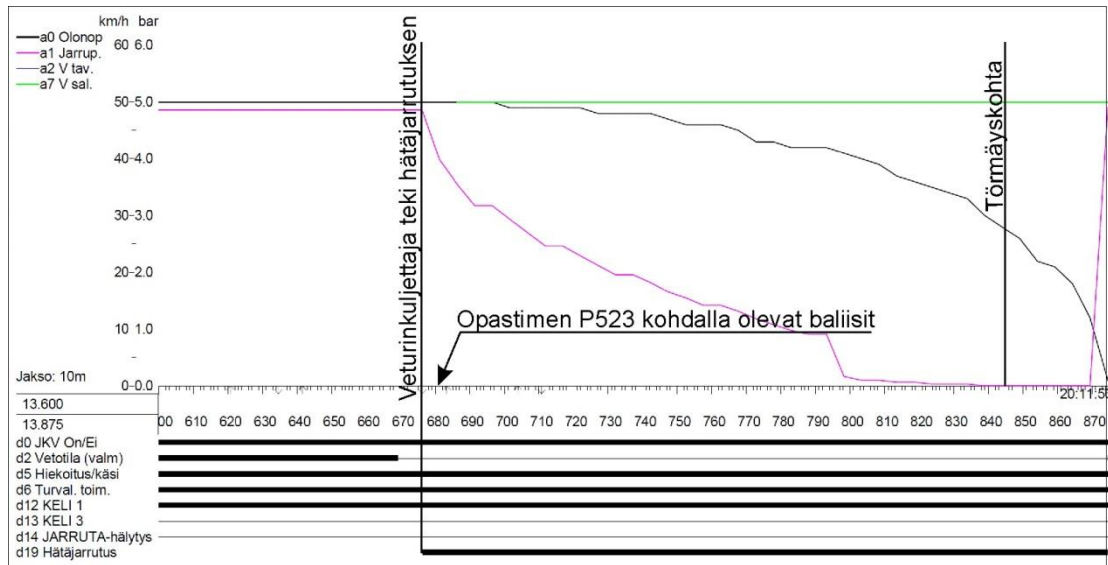
Junan rekisteröintilaitteen tietojen mukaan juna lähti liikkeelle Pietarsaaresta kello 16.57.49. Juna ohitti Pännäisen kello 17.11. Juna jatkoi 30 km/h-nopeudella ja sen jälkeen 50 km/h-nopeudella radalla olleiden nopeusrajoitusten mukaisesti. Veturinkuljettaja aloitti hätäjarrutuksen kello 17.16.54 nopeuden ollessa 50 km/h. Junan nopeus törmäyshetkellä oli 28 km/h. Juna pysähtyi jarrutuksen jälkeen kello 17.17.16 ja se oli kulkenut 200 metriä jarrutuksen alkamisesta.

Kuva 6. Tavarajunan 5489 veturin kulunrekisteröintilaitteen tietojen tulostus matkan funktiona.

Figure 6. Graphical presentation of the data from freight train 5489's locomotive data recorder, as function of distance.

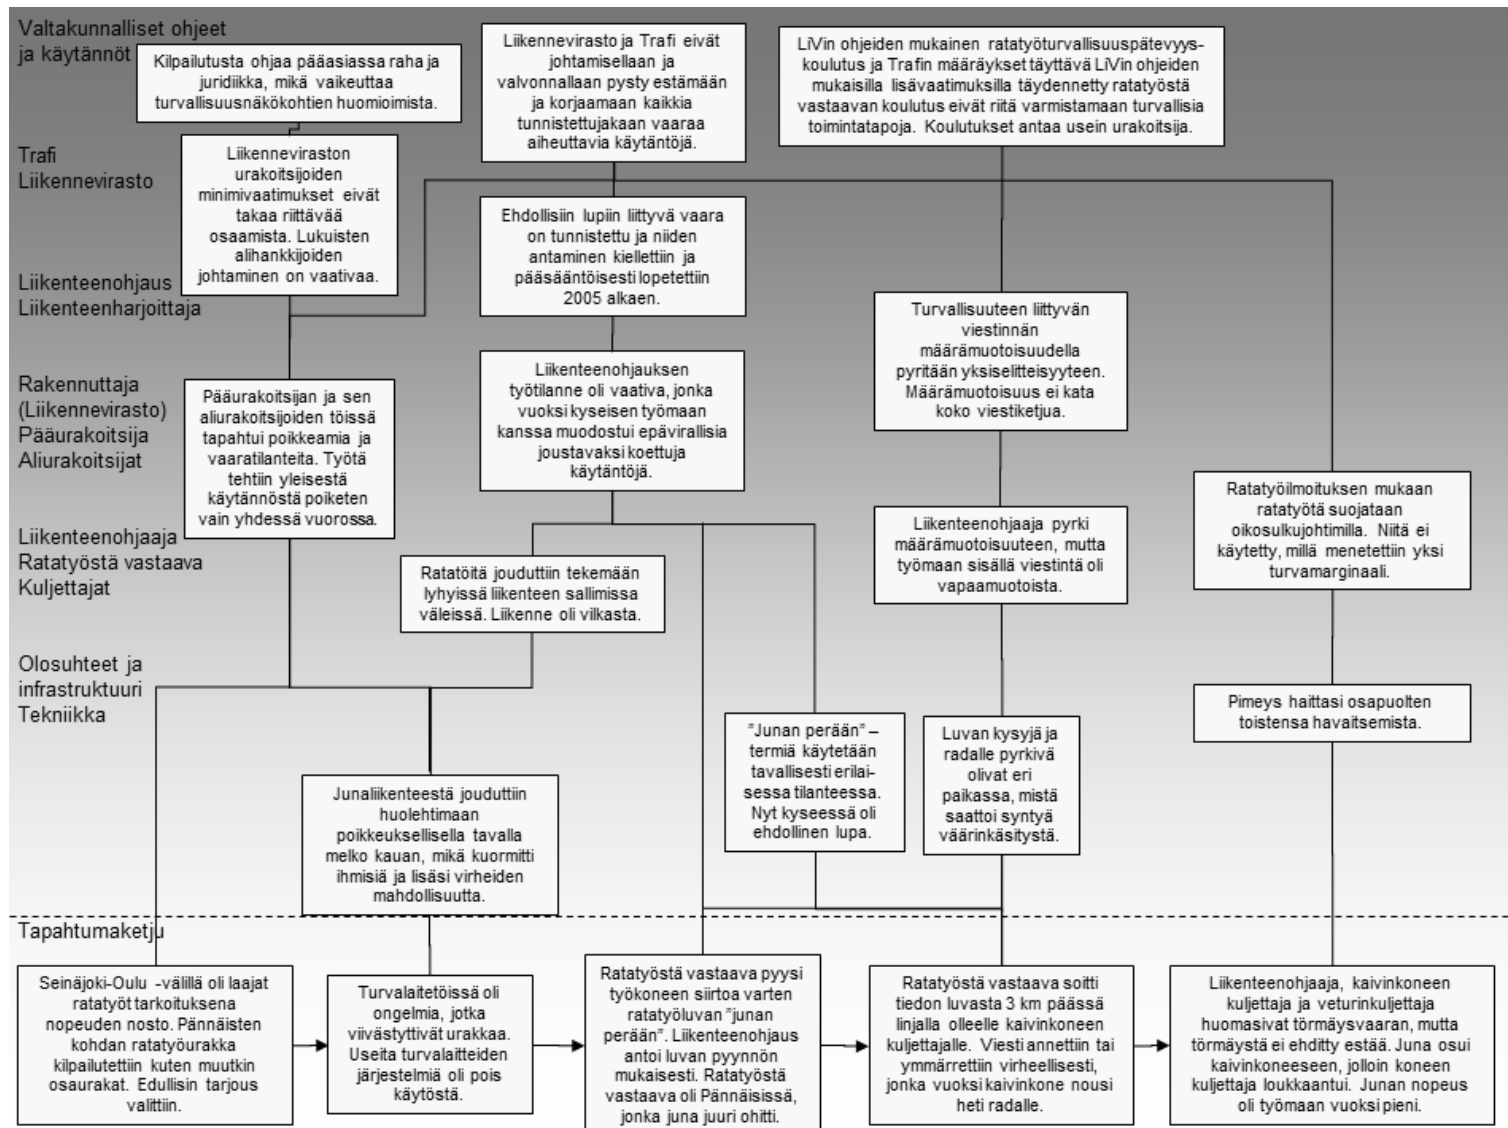
Kuva 7. Onnettomuudesta laadittu accimap-kaavio.

Figure 7. Accimap graph of the accident.
