# Säiliövaunujen törmääminen raide- puskimeen vaihtotöissä Kotkan Mussalossa 8.7.2016

Tutkinnan tunnus: R2016-03

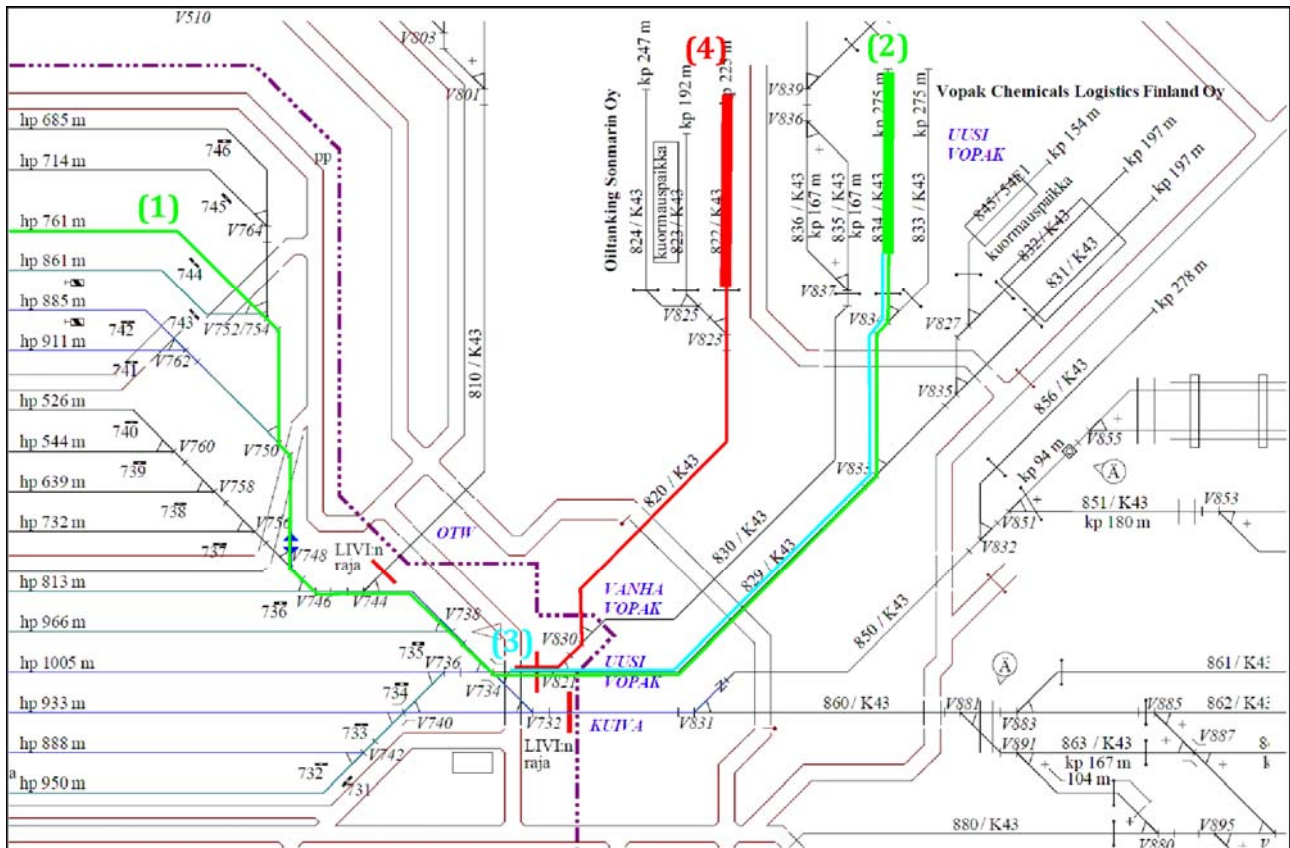
**Kuva 2.** Onnettomuuteen johtaneessa vaihtotyössä siirrettiin ensimmäisenä vaihtoliikkeenä 43 vaunua veturilla työntäen raiteelta 744 (1) raiteelle 834. Raiteelle 834 (2) jätettiin 15 vaunua ja sen jälkeen siirryttiin vetämällä vaihteen V821 (3) taakse 28 vaunun kanssa. Nämä 28 vaunua työnnettiin raidetta 822 (4) kohti ja niistä 20 irrotettiin kyseiselle raiteelle. Työntösuuntaan kaksi ensimmäistä vaunua menivät raidepuskimen läpi. (Kuva: OTKES, Liikenneviraston ratapihakaavioon)

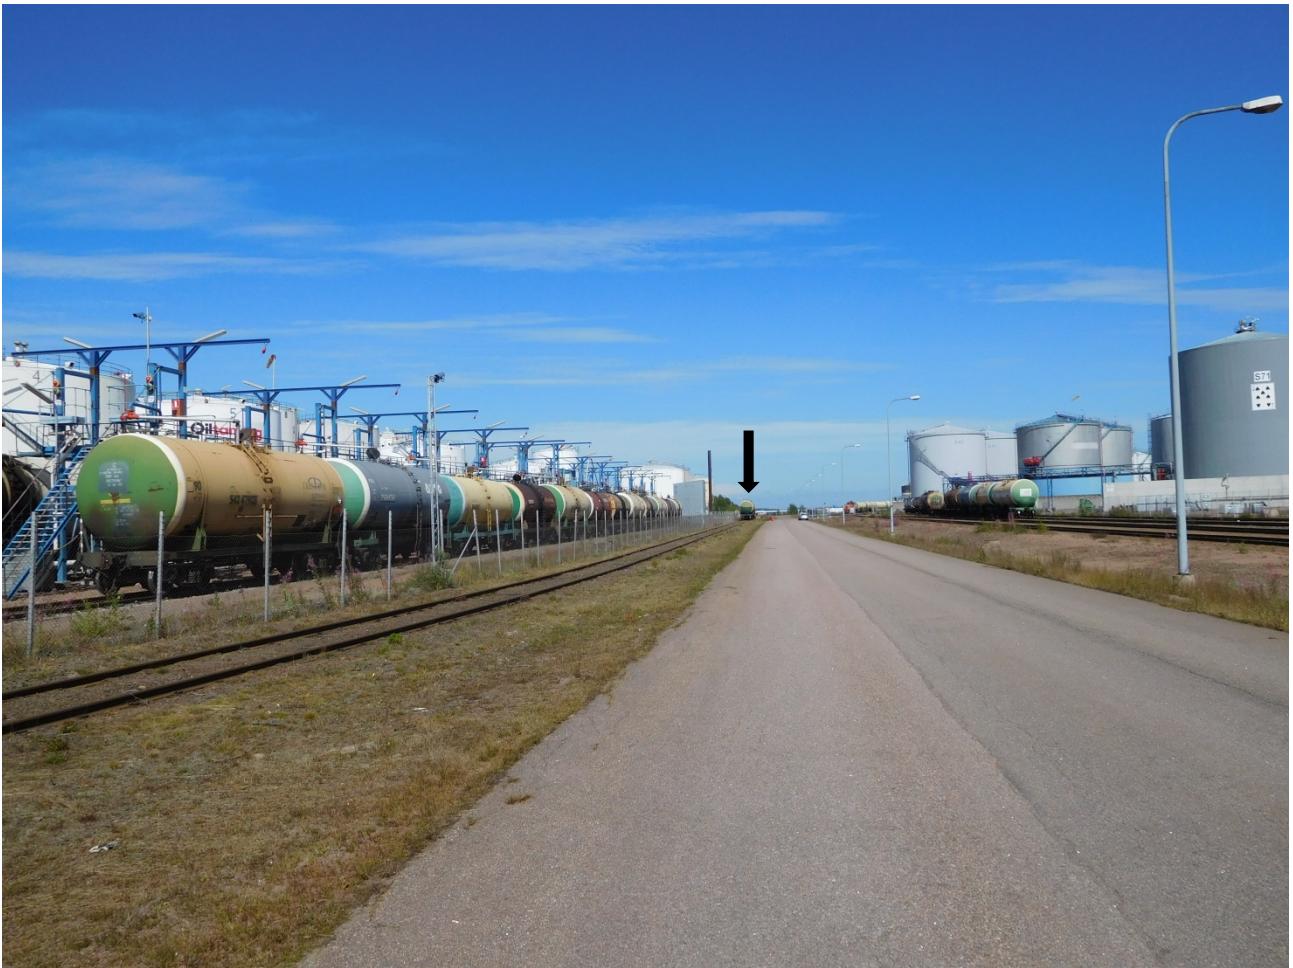
**Kuva 3.** Vaihtotyönjohtajan tähytyspaikka siirrettäessä vaunuja raiteelle 822. Suistuneet vaunut näkyvät nuolen osoittamassa kohdassa. (Kuva: OTKES)

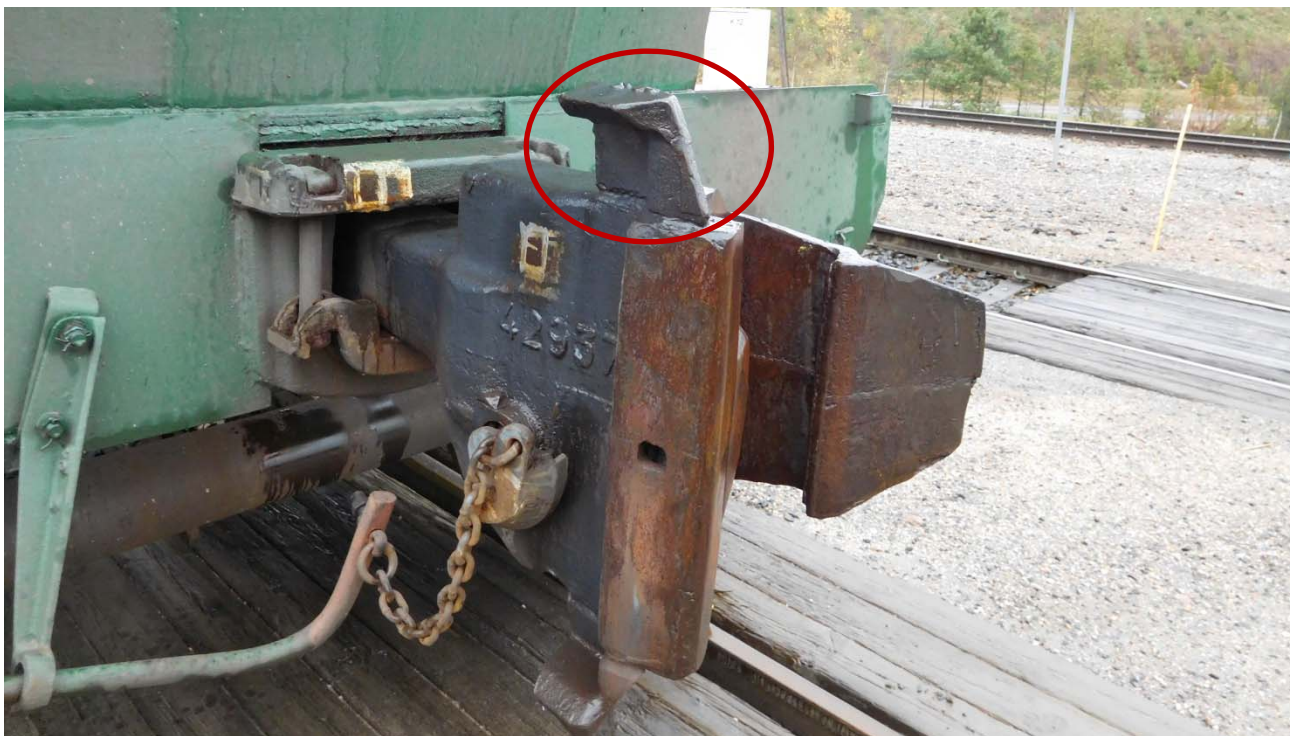
Kaksi säiliövaunua suistui raiteilta ja vaurioitui. Ensimmäisen vaunun säiliöön tuli toisen vaunun SA3-kytkimen painamana noin 25–30 cm syvä ja lähes metrin halkaisijaltaan ollut painauma. Vuotoa ei kuitenkaan syntynyt. Molemmat vaunut oli kuormattu teollisuusbensiinillä (YK nro 1268), joka on erittäin helposti syttyvää. Vaunujen väliset SA3-kytkimet olivat irronneet toisistaan, vaikka niissä oli ylisyoksynestimet, joiden tarkoitus on estää kytkimien toisistaan pois nouseminen. Kulkusuuntaan nähden toisena olleen vaunun ensimmäisen telin keskiötappi oli irronnut telikeskiöstä. Raidepuskin ja huoltotien asfalttipinnoite rikkoutuivat.

**Kuva 4.** Ylisyoksynestimellä varustettu SA3-kytkin. (Kuva: OTKES)
