## Tutkintaselostus

S 1/2005 R

# Turvallisuusselvitys tasoristeysonnettomuuksista

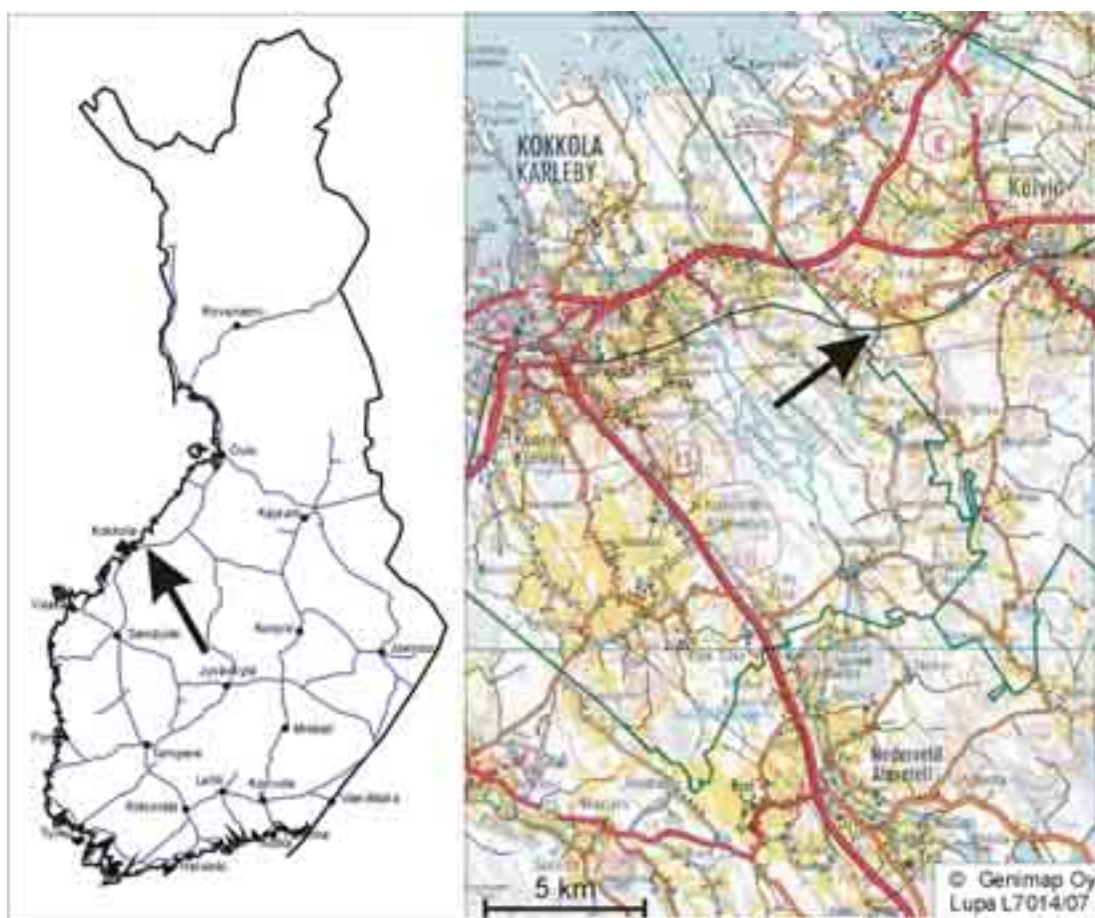
Kuva 4. Onnettomuus tapahtui Suonperän vartioimattomassa tasoristeyksessä.

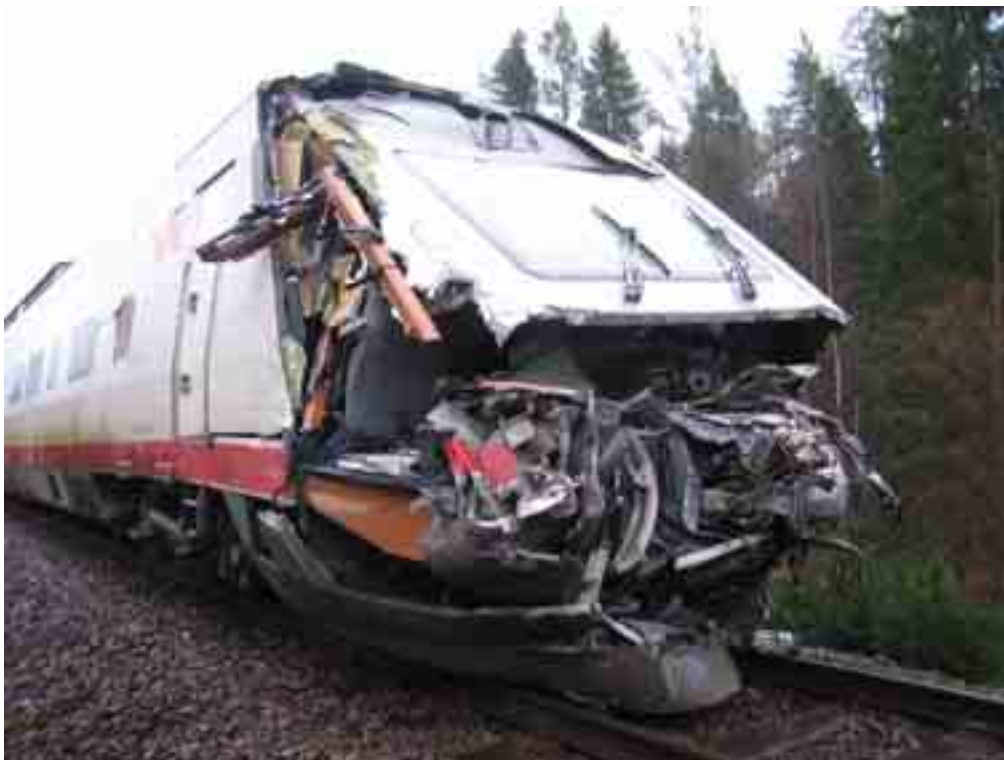
Pendolinon keulassa ollut ohjaamolla varustettu moottorivaunu vaurioitui pahoin. Ohjaamo-osa oli painunut kokonaisuudessaan sisään, pahimmin oikeasta yläkulmastaan. Kuorma-auton jättämiä iskeytymis- ja raahautumisjälkiä oli vaunun kyljissä, vasemmassa kyljessä kuudennen ikkunan kohdalla ja oikeassa ensimmäisen ikkunan kohdalla. Lisäksi vasemmalta puolelta kolmannen ja oikealta puolelta neljännen sivuikkunan uloimmat lasit olivat rikki. Ohjaamossa sisällä ajopöytä oli törmäyksen voimasta siirtynyt taaksepäin niin, että ajopöytä oli kiinni kuljettajan istuimessa. Ohjaamon sivuseinä ja kattorakenteet olivat repeytyneet ja painuneet sisään ohjaamoon. Ajopöydässä sekä muualla ohjaamossa olleet mittarit ja käyttökytkimet olivat säilyneet lähes ehjinä. Muualla vaunun sisällä oli vain vähäisiä vaurioita. Muut junan vaunut olivat saaneet vain pieniä kolhuja ja naarmuja.

Komposiittirakenteisen aerodynaamisen keulan kärkiosa oli rikkoutunut täysin, keulan oikea yläkulma oli rikkoutunut ja painunut sisään, mutta vasen yläkulma oli säilynyt lähes ehjänä. Keulan alaosan niin sanottu karja-aura oli rikkoutunut ja taittunut keulan alle.

Kuva 6. Junan keula törmäyksen jälkeen.

Junan vauriot olivat niin suuret, että ne vaativat korjausta valmistajatehtaalla. Korjausten on arvioitu valmistuvan kesällä 2007. Junalle aiheutuneet vauriot ovat noin 3 M€.

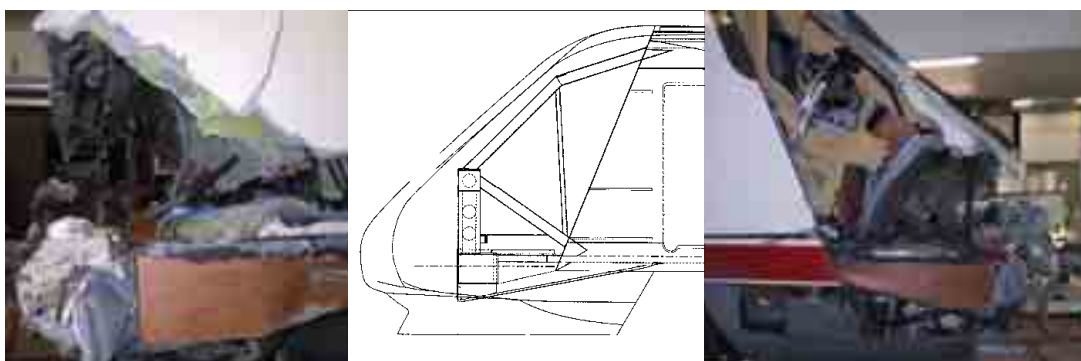
Rungon etuosan pystypalkit olivat painuneet alaosaan sisään vasemmasta reunasta 50 cm ja oikeasta 106 cm, mutta yläosan kummankin reunan vinot palkit olivat lähes alkuperäisillä paikoillaan. Ala- ja yläosan välissä olevat pysty- ja vinopalkit olivat revenneet osaksi irti ja painuneet sisään. Aluskehyksen päätypalkki oli säilynyt lähes suorana, mutta painunut jonkin verran sisään.

Kuva 7. Vauriot keulaosan runkorakenteessa. Vasemmalla kuva vaunun vasemmasta etukulmasta, keskellä piirustus keulaosan palkkirakenteesta ja oikealla kuva oikeasta etukulmasta.

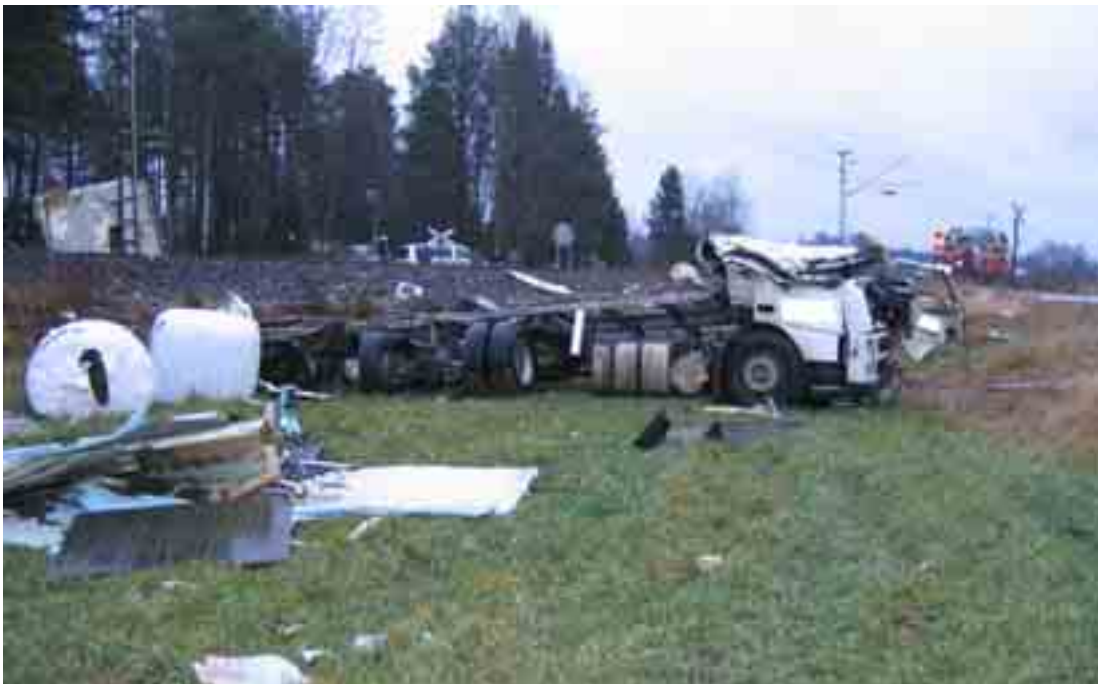
Kuorma-auto romuttui onnettomuudessa täysin. Ohjaamo oli painunut sisään koko leveydeltään. Kuljettajan ovi oli avautunut ja vääntynyt törmäyksessä. Kuormakori oli katkennut kahteen osaan ja sen seinärakenteet hajonneet kappaleiksi. Hissiosa oli paiskautunut junan kulkusuuntaan nähden radan oikealle puolelle sähköratapylvästä vasten ja irronneet kuormakorin jäänteet radan vasemmalle puolelle noin 50 metrin päähän törmäyskohdasta.

Kuva 8. Kuorma-auto ja kuormakorin jäänteet. Kuvan vasemmassa reunassa olevat pyöröpaalit eivät liity onnettomuuteen.

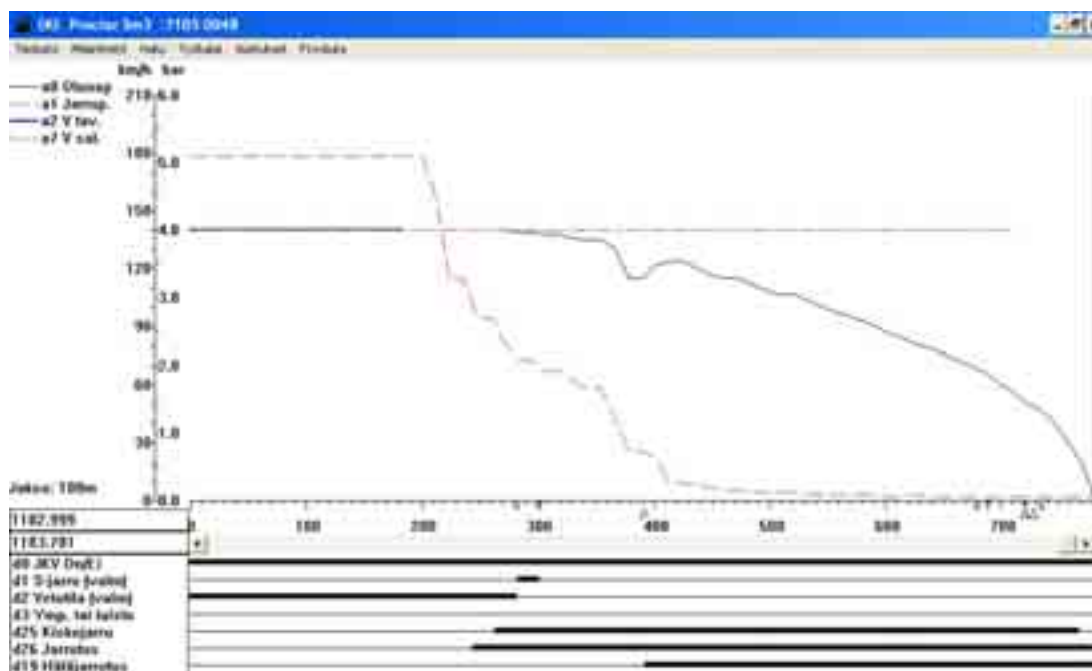
Kuva 11. Kulunrekisteröintilaitteen tietojen graafinen tulostus matkan funktiona. Törmäys tapahtui kohdassa, jossa nopeuskäyrässä on notkahdus alaspäin.

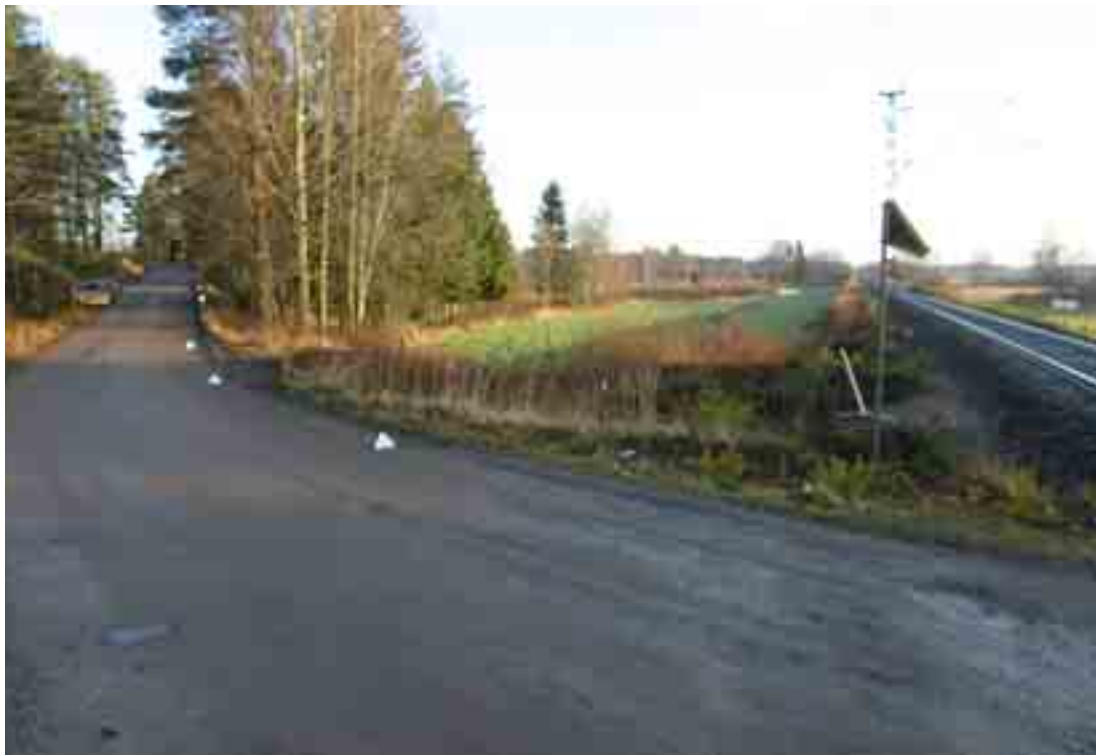
Kuorma-auton kuljettajan toimintavirheeseen, STOP-merkin ohittamiseen pysähtymättä on saattanut vaikuttaa myös se, että tasoristeyksestä puuttui kunnollinen odotustasanne. Tie oli rataa kohti nouseva, mikä vaikeuttaa liikkeelle lähtöä etenkin raskaalla kalustolla ja huonoissa tie- ja keliolosuhteissa. Edelleen näkemän lyhyys Kokkolan suuntaan on saattanut kannustaa virheelliseen ajoon radalle pysähtymättä, kun Kokkolan suunta oli tarkistettu.

Kuva 12. Kuva tasoristeyksestä Runttujärventielle kuorma-auton tulosuuntaa vastaan.

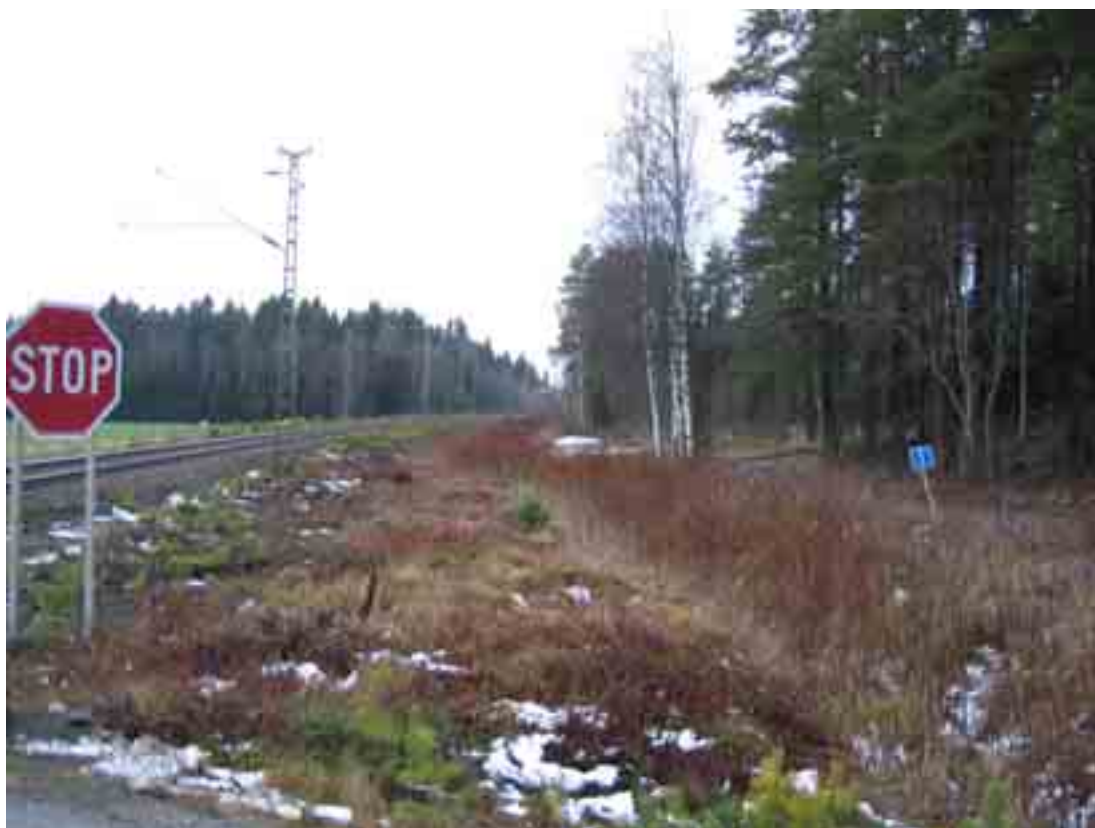
Kuljettaja on todennäköisesti tarkistanut jossain vaiheessa katseellaan junan tulosuunnan, mutta ei ole tehnyt oikeaa havaintoa tai arviota tilanteesta. Pimeällä junan tulosuunnassa näkyy muun muassa katuvaloja, talojen valoja sekä autojen valoja. Lisäksi kuljettajan tarkkaavaisuutta on saattanut viedä enemmän Kokkolan suunta, koska näkemä avautuu luontevammin sinne suuntaan ja se on tunnetusti lyhyemmän näkemän suunta.

*Kuva 13. Näkemä Kokkolaan päin 8 metrin päästä kiskosta.*

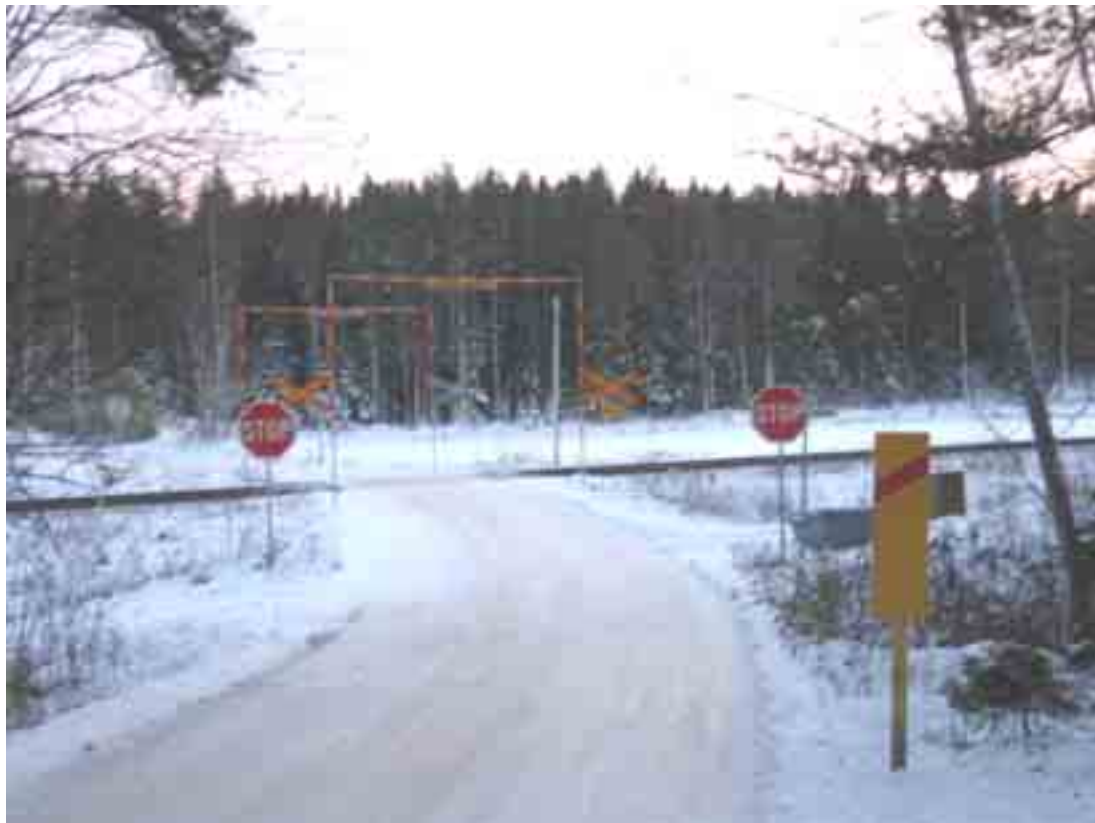
*Kuva 14. Tasoristeys muutosten jälkeen.*

maksi risteyksestä (25 m päähän lähimmästä kiskosta) sekä uusittu tasoristeyksen lähestymismerkkejä.

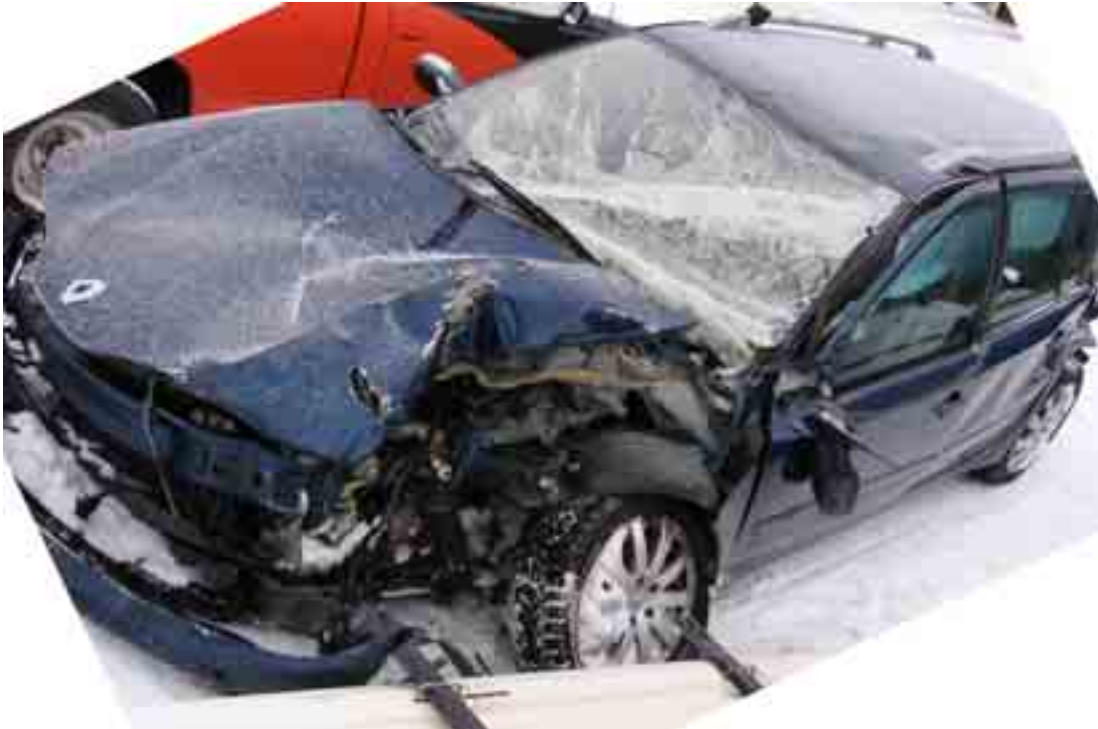
Veturista rikkoutui etupään ilmaletkuja ja 1 500 voltin sähkönsyöttöjärjestelmän kaapeli. Henkilöauto romuttui korjauskelvottomaksi. Auton moottoritila painui kuljettajan puolelta noin 50 cm kasaan ja auton peräosaan tuli suuria lommoja. Tasoristeyksen varoituslaitteen laitekaappi vaurioitui auton törmättyä siihen. Muutamia varoituslaitoksen komponentteja jouduttiin vaihtamaan.

Kuva 17. Onnettomuusauto.

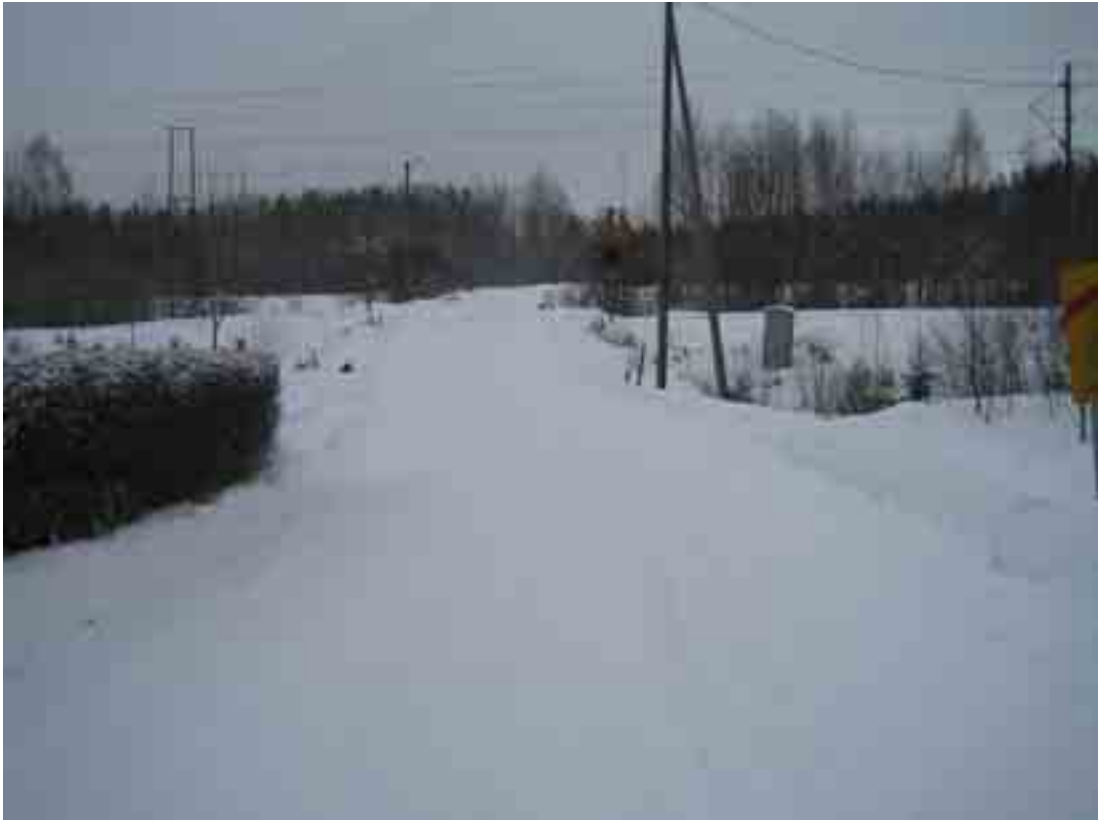
Tanntarin suunnasta tasoristeykseen tultaessa on tiessä nousua 2 metriä 25 metrin matkalla, jolloin keskimääräinen nousu on 8 %. Jyrkimmillään nousu on noin 10 %.

Kuva 18. Tanntarin tasoristeys auton tulosuunnasta päin katsottuna.

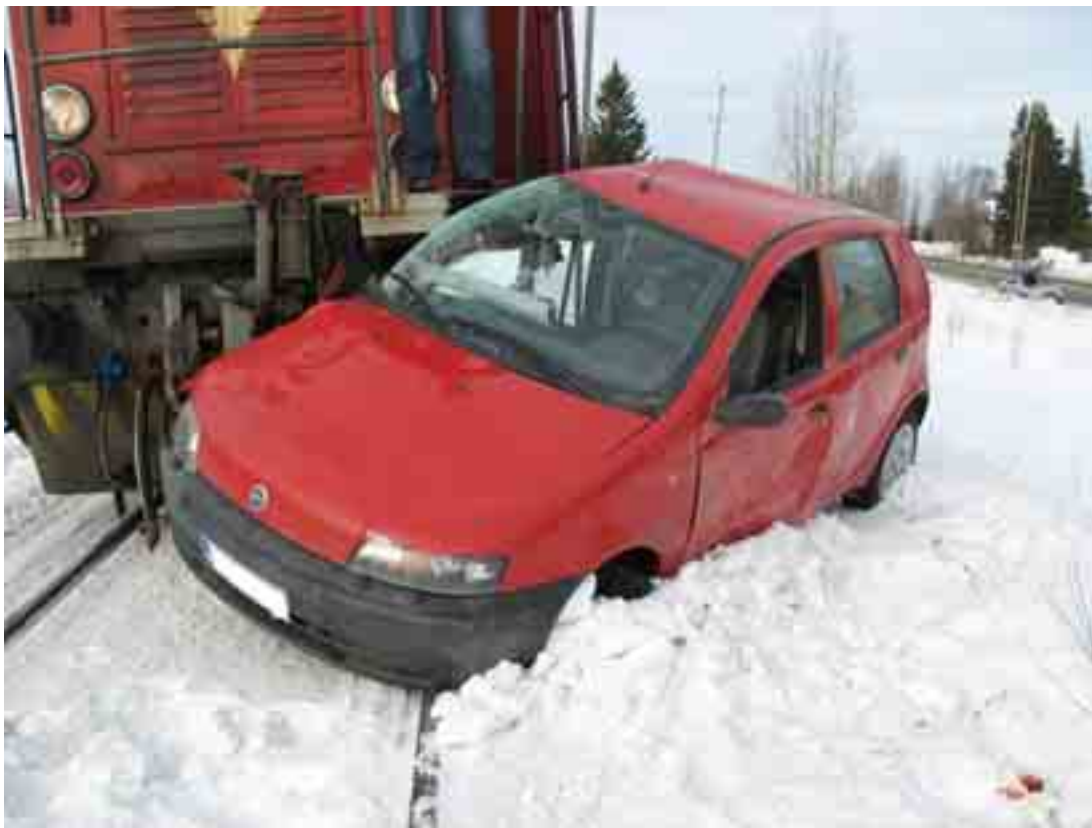
Kuva 20. Veturi törmäsi auton oikeaan kylkeen ja auto raahautui veturin mukana noin 60 metriä.

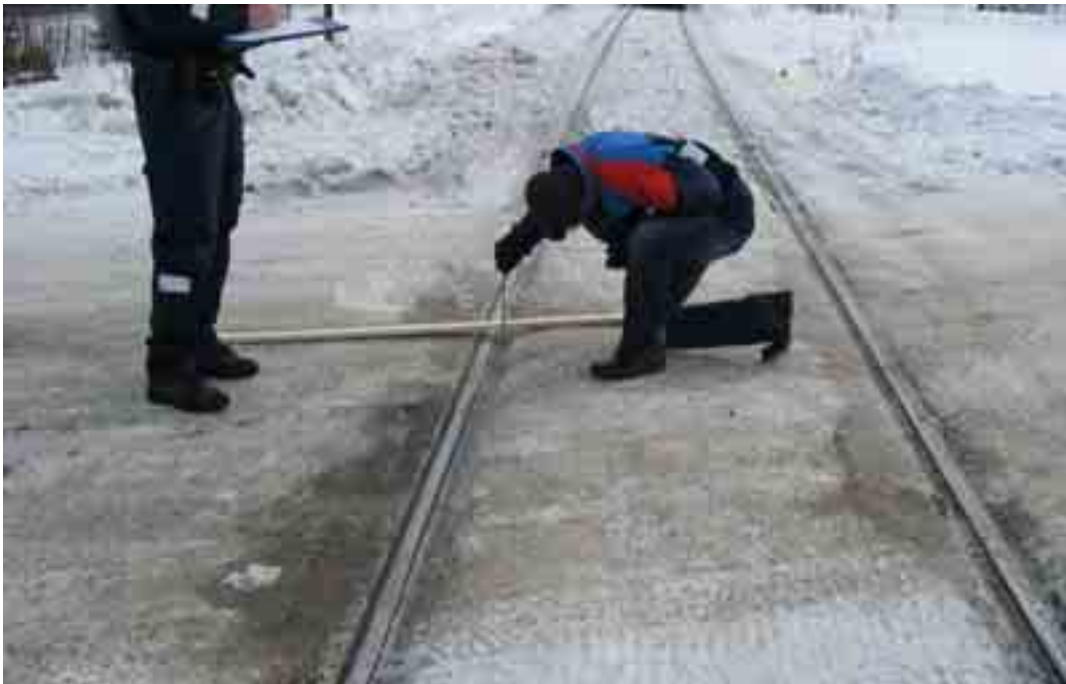
Kuva 21. Urasyvyyden mittaaminen kiskoja kohdalla. Mittauskohdan takapuolella näkyy auton vasemman eturenkaan jättämä jälki.

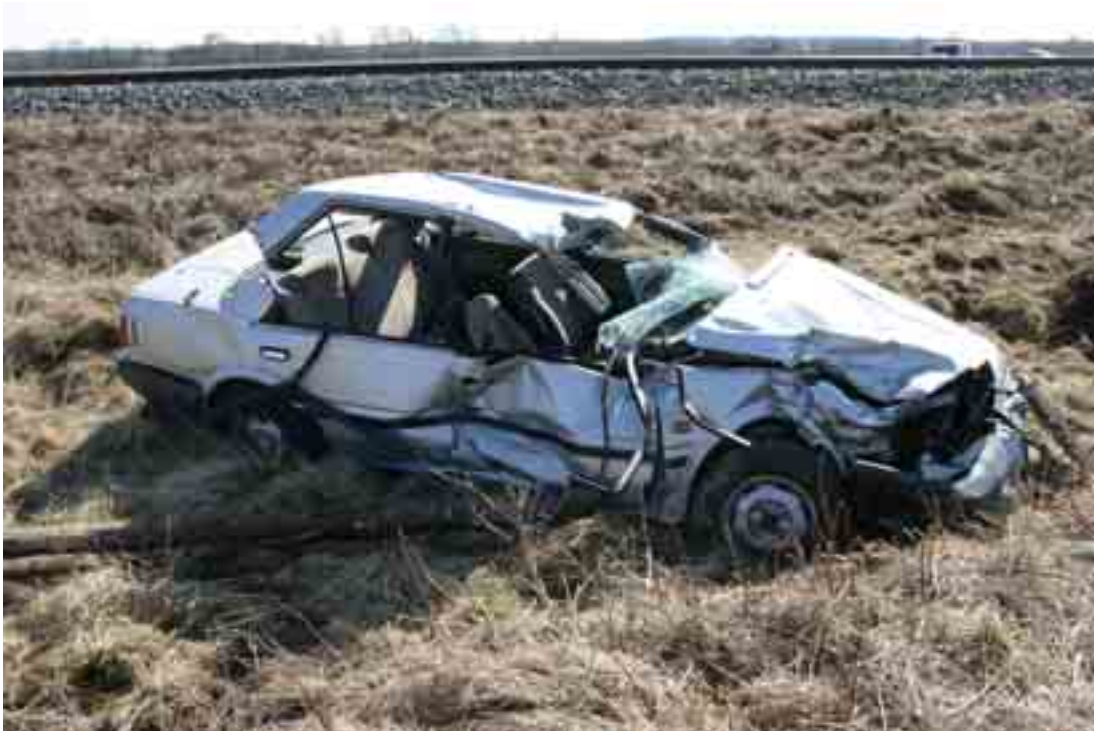
Kuva 24. Onnettomuudessa vaurioitunut ajoneuvo (kuva poliisi).

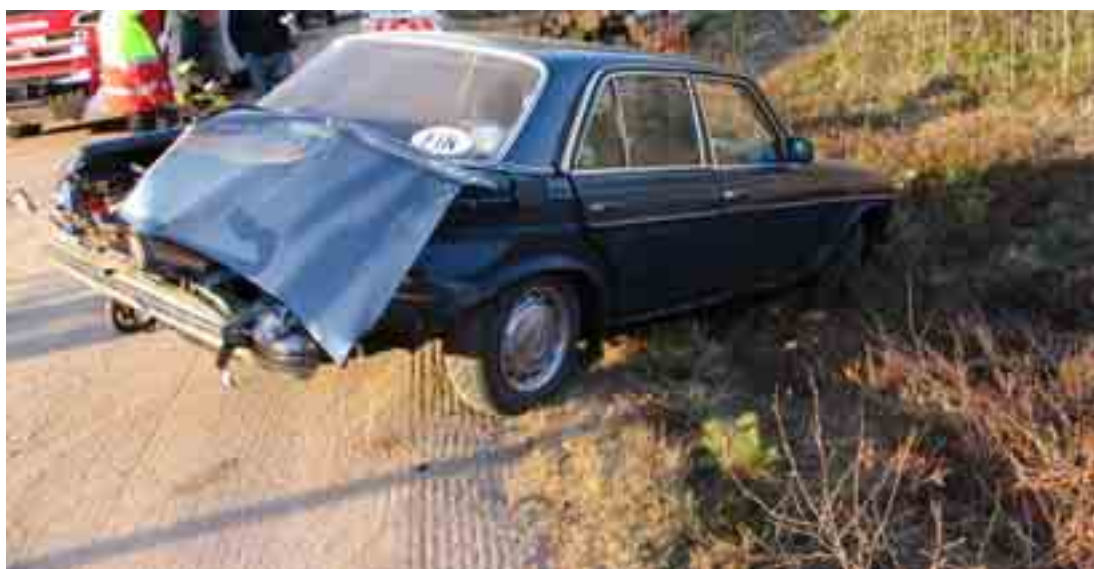
Kuva 27. Onnettomuudessa vaurioitunut auto kohdassa, johon se törmäyksen voimasta suistui.

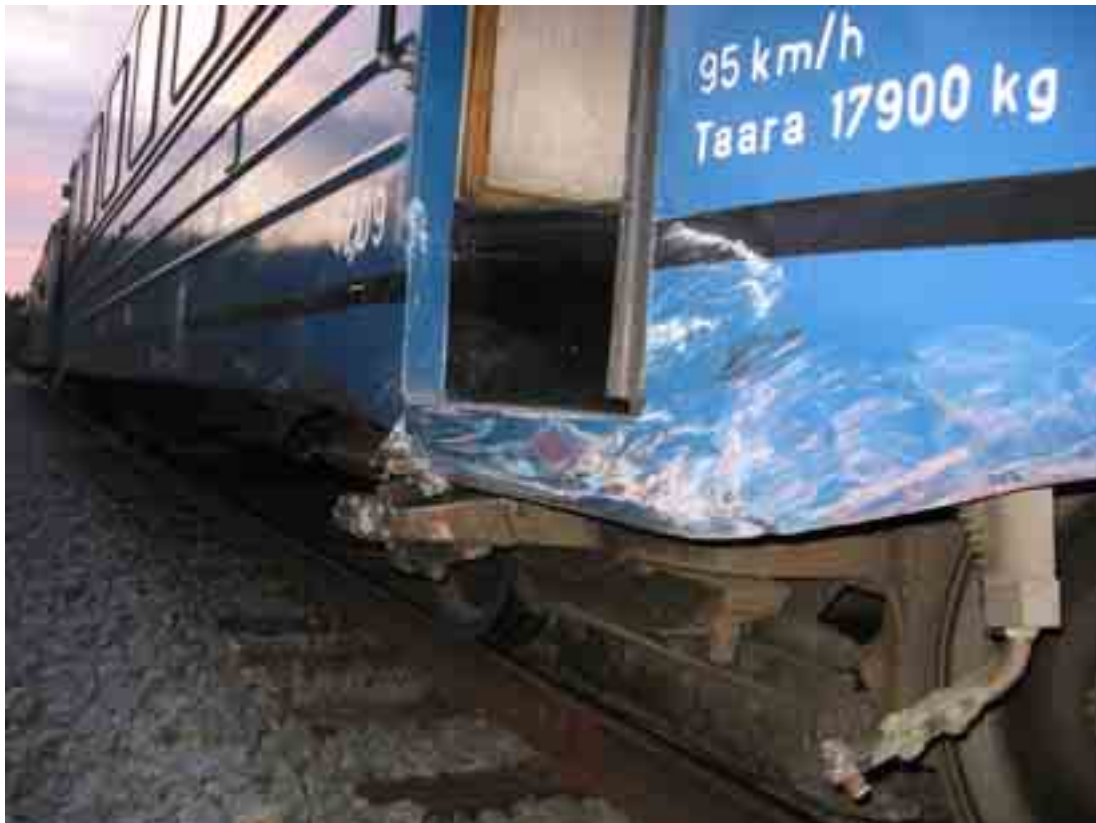
Kuva 29. Moottorivaunun vaurioitunut etukulma (kuva poliisi).

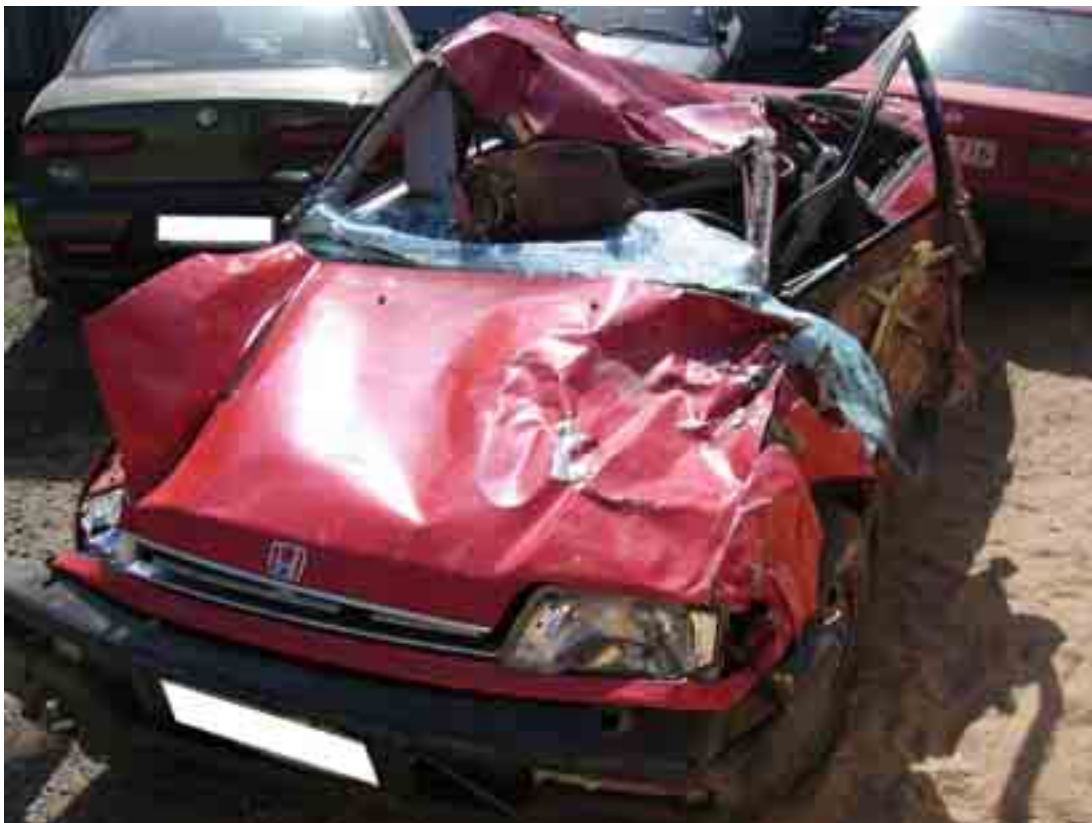
Kuva 30. Onnettomuusajoneuvo vaurioitui korjauskelvottomaksi.

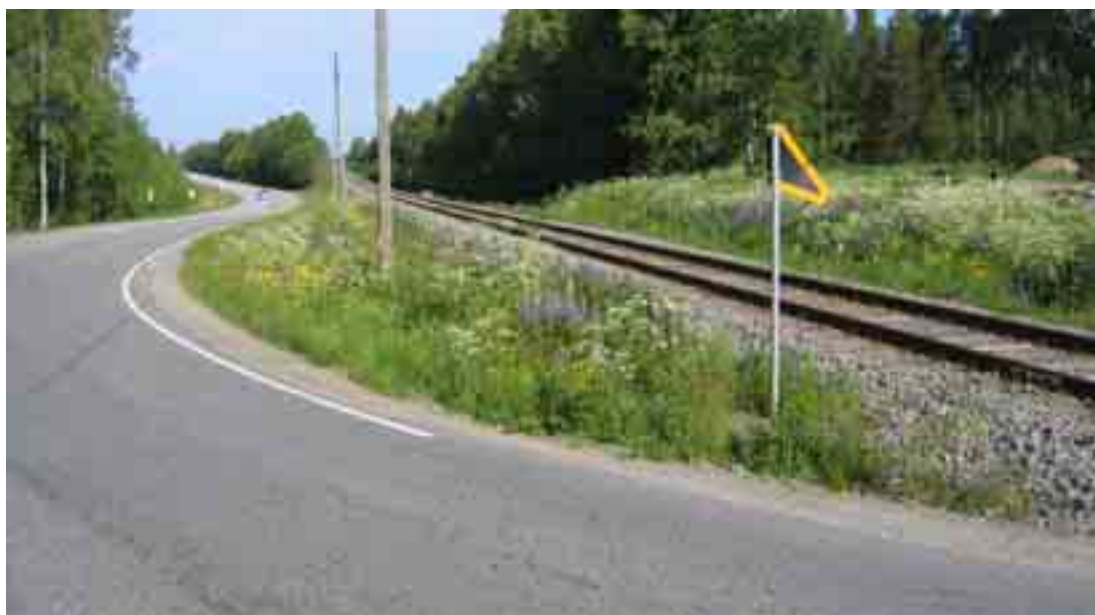
*Kuva 31. Tien ja radan linjaus kuvattuna vasten auton ja junan tulosuuntaa. Kuva otettu 8 metrin etäisyydeltä kiskosta.*

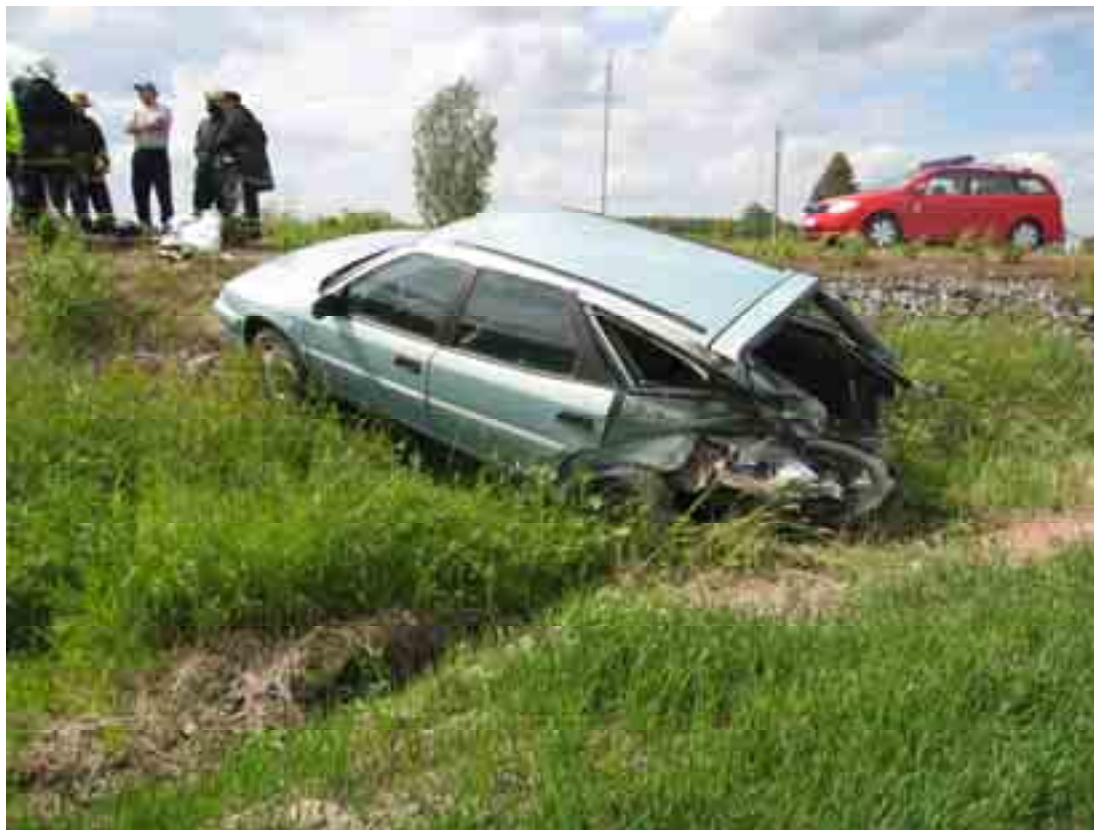
*Kuva 34. Henkilöauton sijainti ja vauriot onnettomuuden jälkeen. (kuva poliisi).*
