# Tutkintaselostus

R2015-02

## Vaaratilanne junaliikenteessä Oulunkylässä 12.3.2015

Tutkintaselostus 7/2015  
ISBN 978-951-836-462-0 (PDF)  
ISSN 2341-5991

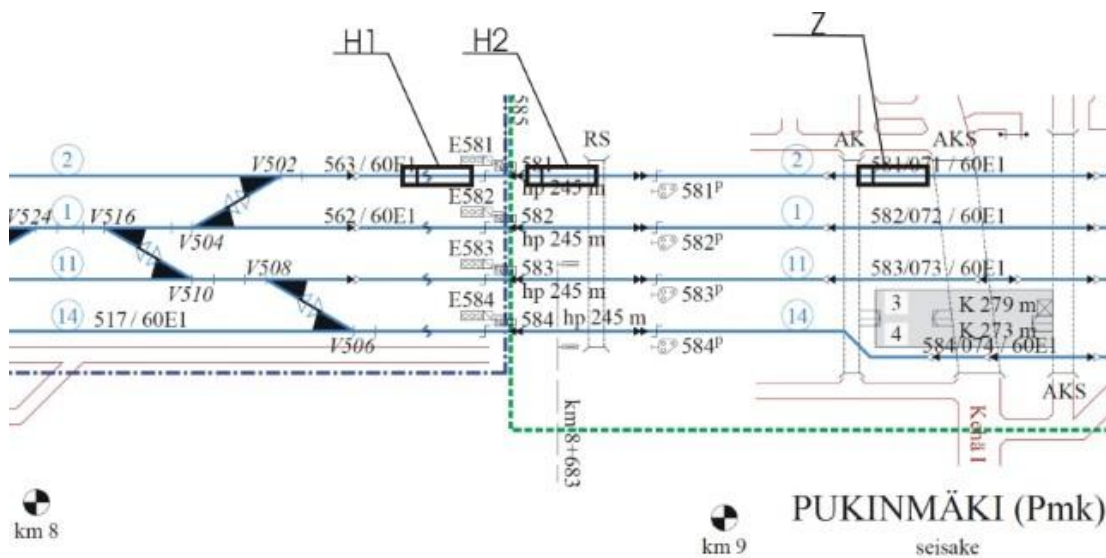
Kuva 3. Raiteistokaavioon on merkitty H-junan sijainti, kun se oli pysähtynyt erotusjaksoon (H1), ja sen jälkeen, kun se oli "valunut" taaksepäin (H2). Kaavioon on merkitty myös Z-junan sijainti (Z).

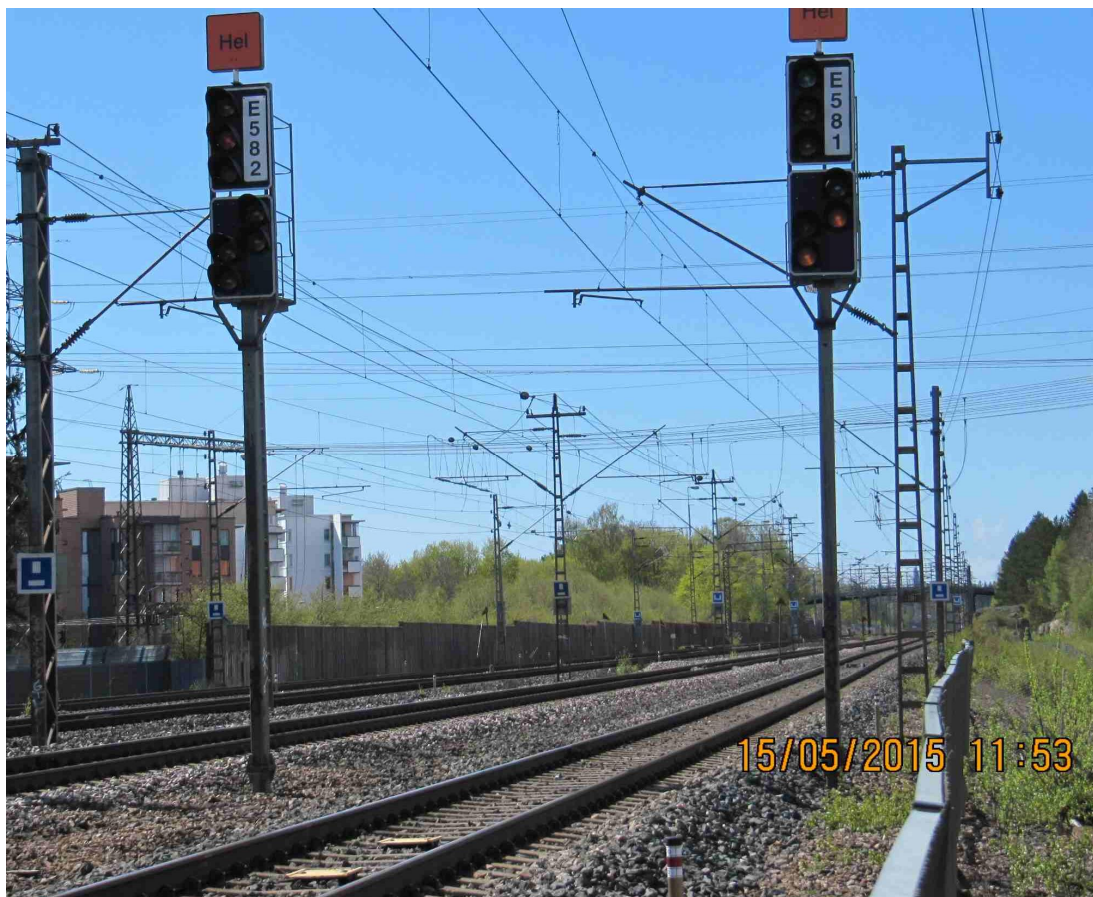
Kuva 5. Opastin E581, jonka eteen H-juna "valui" ja jonka opasteen vaihtumisen myös Z-junan kuljettaja näki.
