# Tutkintaselostus

R2015-02

## Vaaratilanne junaliikenteessä Oulunkylässä 12.3.2015

Torstaina 12.3.2015 kello 13.19 syntyi Pukinmäen aseman kohdalla vaaratilanne kahden Sm4-lähiliikennejunan jouduttua samalle suojavälille. Vaaratilanne syntyi H-junan pysähtyttyä turvalaitevirian seurauksena opastimen E581 jälkeisen erotusjakson kohdalle. Veturinkuljettaja "valutti"<sup>1</sup> junaa taaksepäin päästäkseen pois erotusjakson kohdalta, jolloin se joutui samaa raidetta perässä tulleen Z-junan kanssa samalle suojavälille.

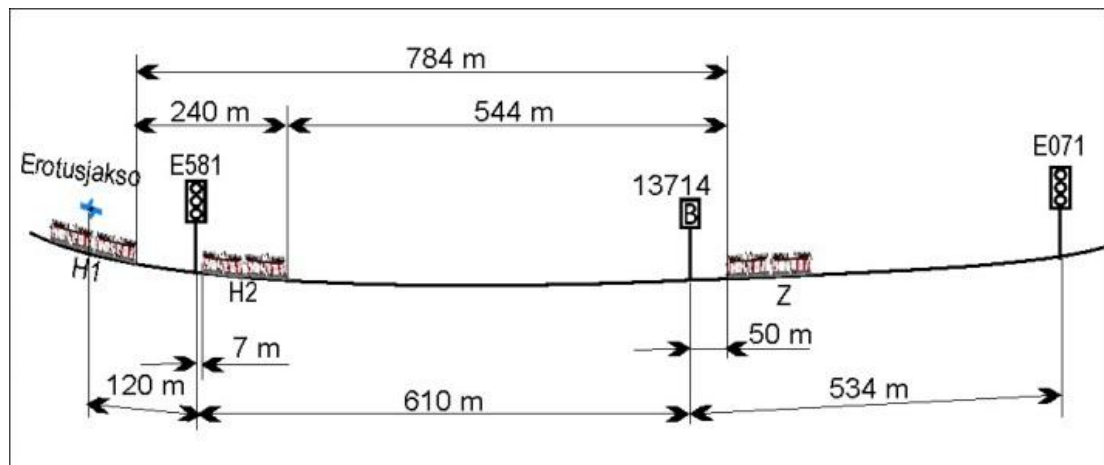
Kuva 4. Havainnekuva junien sijainnista vaaratilanteen syntyessä. Kuvassa: H1 = H-juna pysähtyneenä erotusjakson kohdalle. H2 = H-juna "valuttamisen" jälkeen. Z = Z-juna pysähtyneenä opastimen E581 toistobaliisin eteen.
