# Tutkintaselostus

R2015-02

## Vaaratilanne junaliikenteessä Oulunkylässä 12.3.2015

Tutkintaselostus 7/2015  
ISBN 978-951-836-462-0 (PDF)  
ISSN 2341-5991

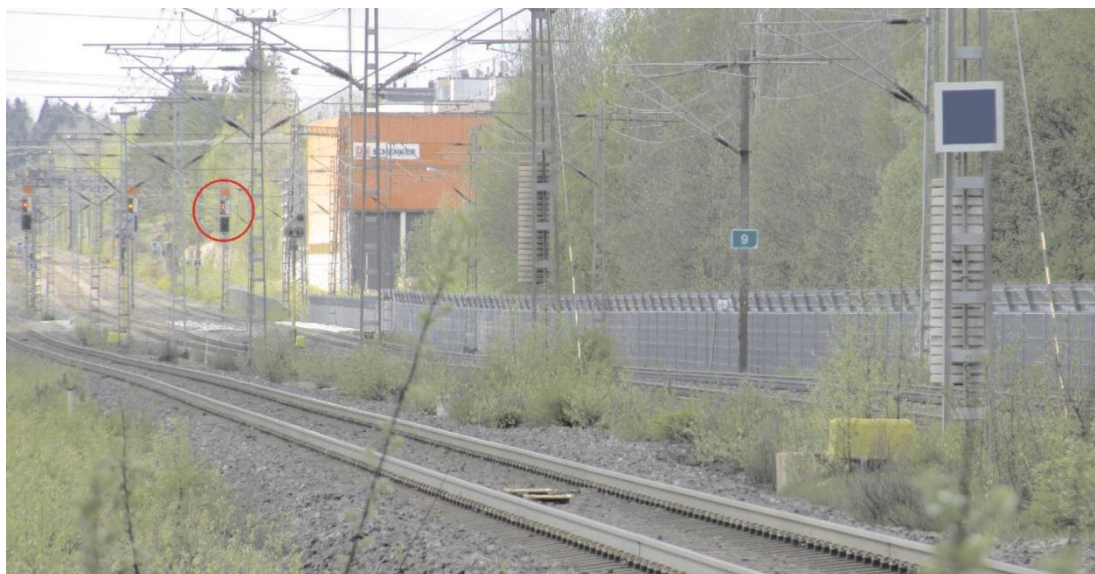
Kuva 2. Opastin, jonka eteen H-juna "valui", merkitty punaisella renkaalla.

Figure 2. Signal, in front of which the H train "rolled" (red ring).

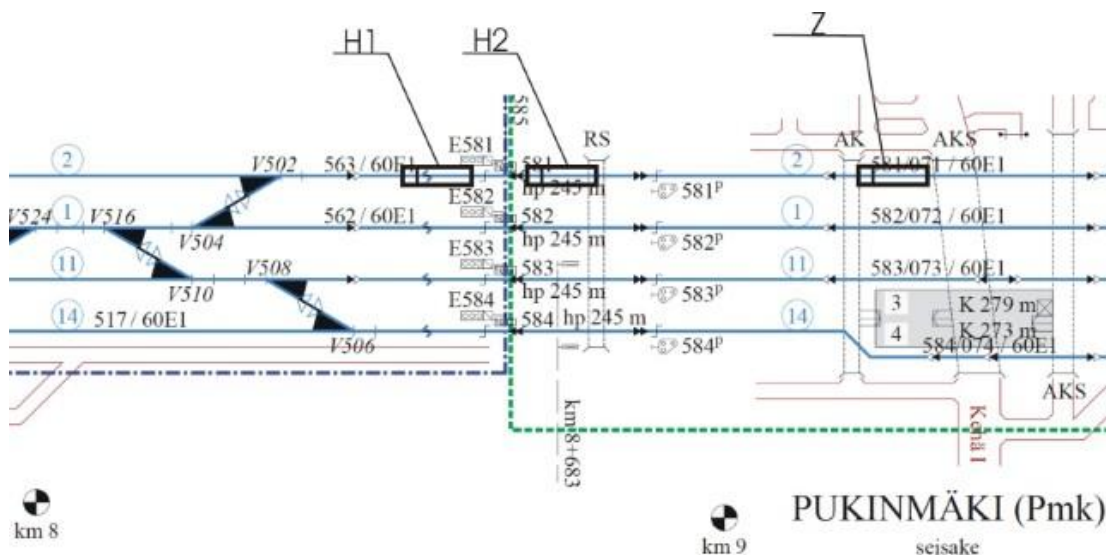
H-junan kuljettaja ei havainnut takana olevaa Z-junaa. Tähystystä taaksepäin ei ollut. "Valuttamisen" jälkeen H- ja Z-junat joutuivat samalle suojavälille. Junien välimatka oli 544 m.

Kuva 3. Raiteistokaavioon on merkitty H-junan sijainti, kun se oli pysähtynyt erotusjaksoon (H1), ja sen jälkeen, kun se oli "valunut" taaksepäin (H2). Kaavioon on merkitty myös Z-junan sijainti (Z).

Figure 3. Location of the H train, when it had stopped on the neutral section (H1) and after it had "rolled" backwards (H2) is marked on the track diagram. Also location of the Z train is marked on the diagram.

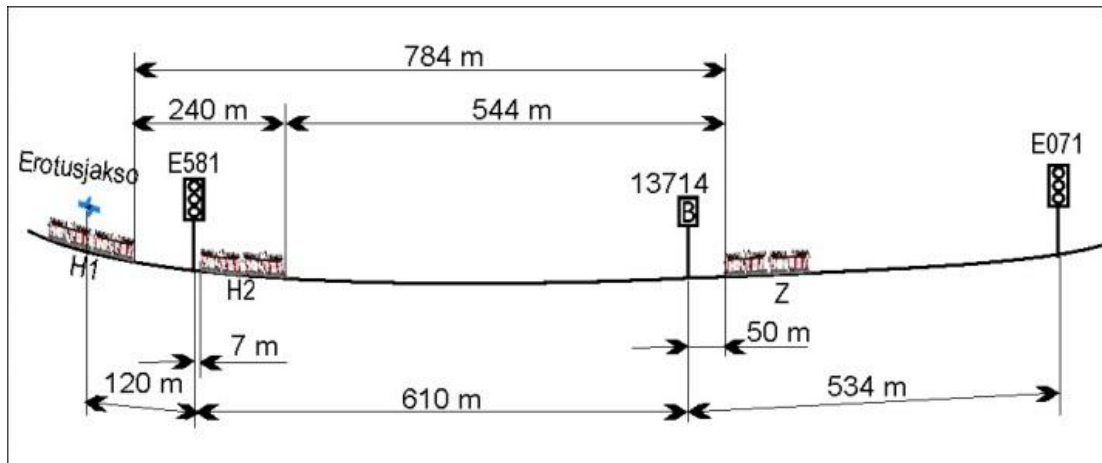
Kuva 4. Havainnekuva junien sijainnista vaaratilanteen syntyessä. Kuvassa: H1 = H-juna pysähtyneenä erotusjakson kohdalle. H2 = H-juna "valuttamisen" jälkeen. Z = Z-juna pysähtyneenä opastimen E581 toistobaliisin eteen.

Figure 4. Illustration of the location of the trains when the incident occurred. In the photo: H1 = H train, when it had stopped on the neutral section. H2 = H train after it had "rolled" backwards (H2). Z = Z train when stopped before repeater balise of the signal E581.

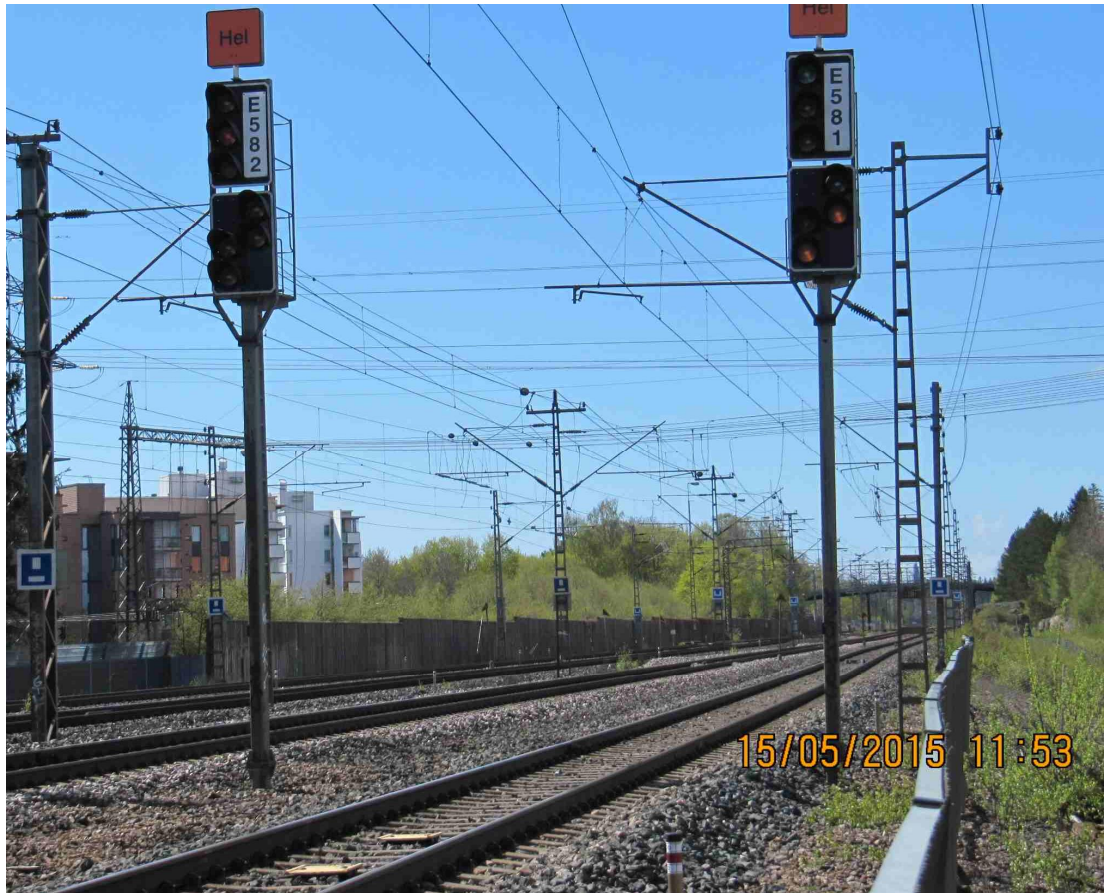
Kuva 5. Opastin E581, jonka eteen H-juna "valui" ja jonka opasteen vaihtumisen myös Z-junan kuljettaja näki.

Figure 5. The signal E581, in front of which the H train "rolled". Changing of signal was seen also by the driver of Z train.

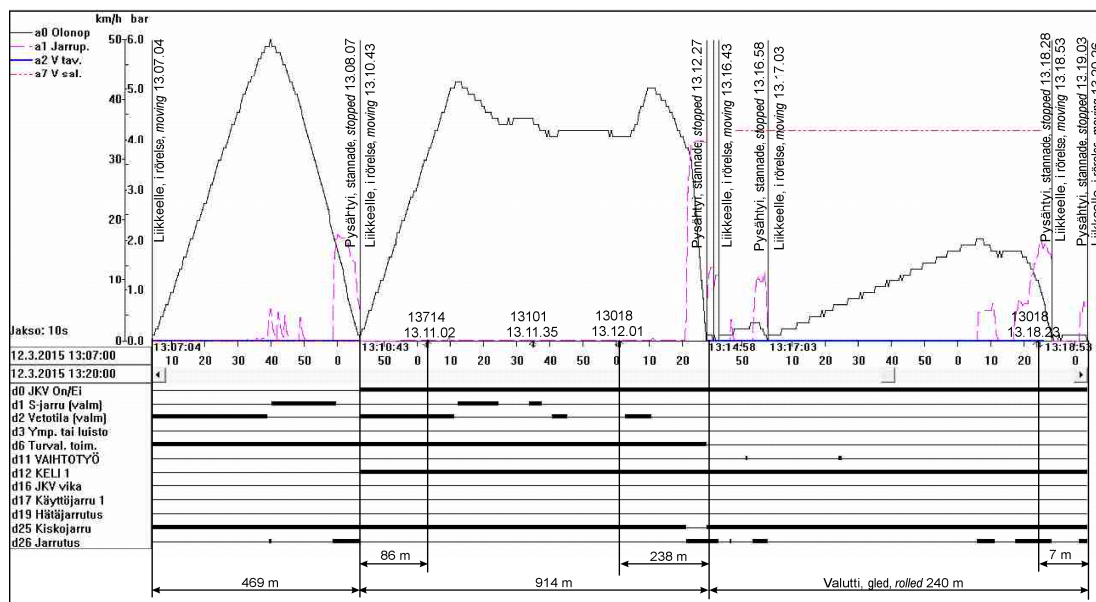
Tämän jälkeen juna lähti kello 13.14.58 liikkumaan ilman, että turvalaite oli kytkettynä. Juna liikkui ilman vetotilaa ("valui") yhteensä 240 m matkan (4 min 5 s). Juna ohitti opastimen E581 edessä olevan baliisi 13018 kello 13.18.23. Juna pysähtyi kello 13.19.03, jolloin sen keula oli mennyt 7 m baliisin ohi.

Kuva 7. H-junan rekisteröintilaitteen tietojen tulostus ajan funktiona täysvoimaisella jarrutuksella tapahtuneesta pysähtymisestä siihen saakka, kun juna pääsi jälleen jatkamaan matkaansa.

Figure 7. Graphical presentation of the H train data recorder records from the stop which happened with full braking until the train managed to move on.

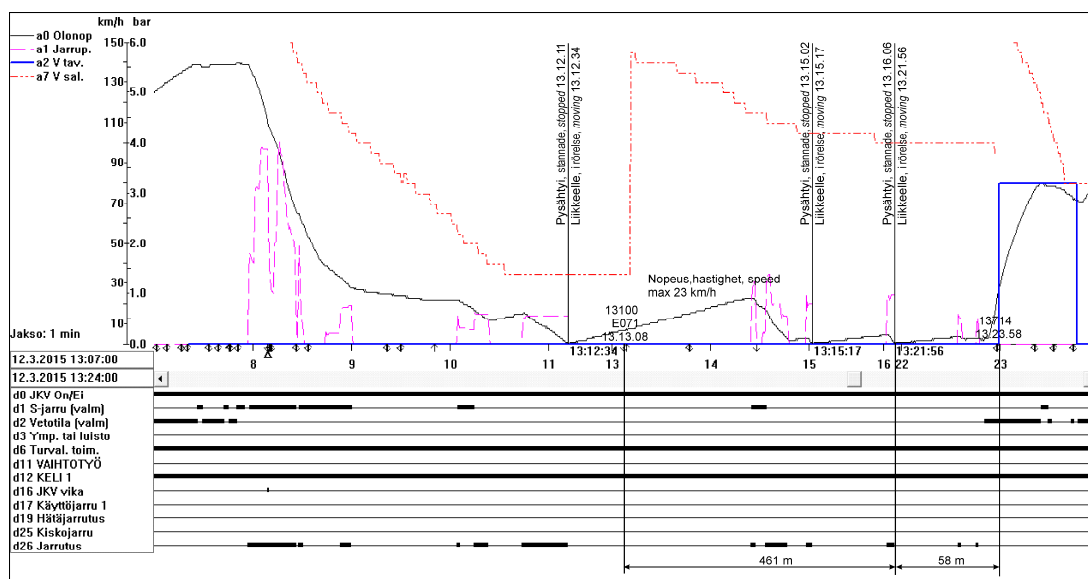
Kuva 8. Z-junan rekisteröintilaitteen tietojen tulostus ajan funktiona vaaratilanteen syntyessä.

Figure 8. Graphical presentation of the Z train data recorder records when the incident occurred.

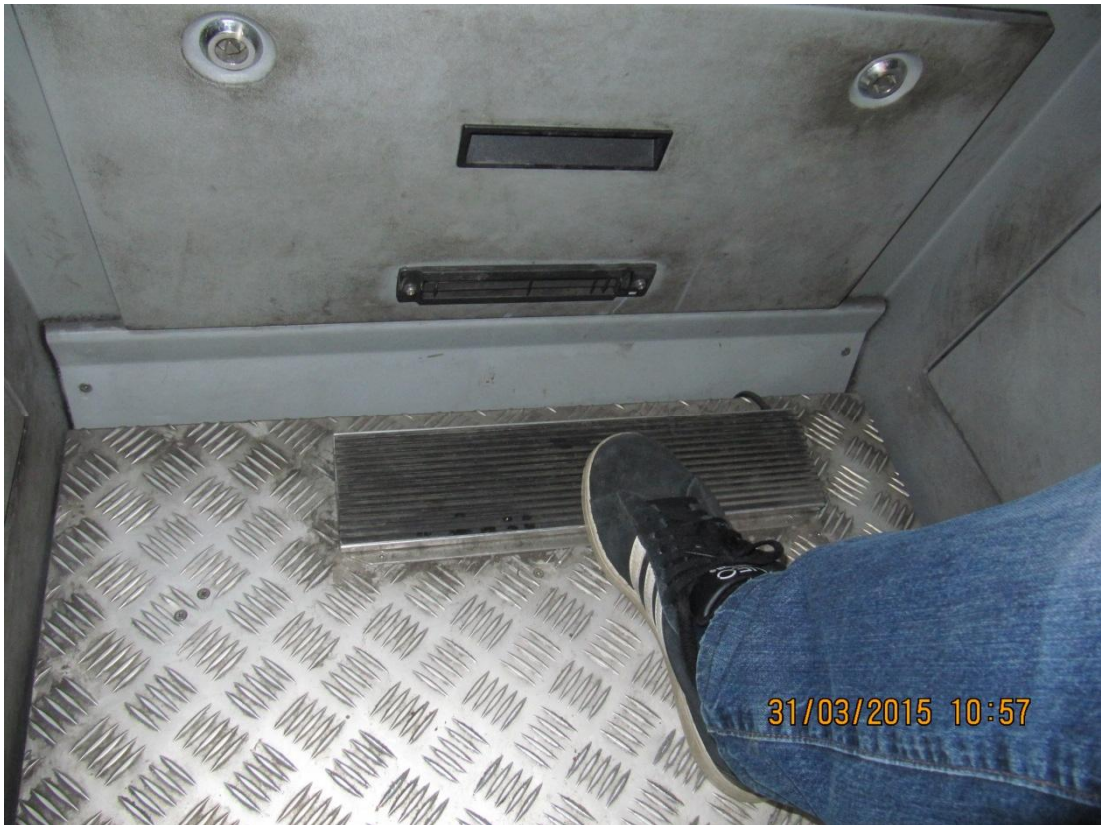
Kuva 2. Turvalaitteen jalkapoljin.
