## Tutkintaselostus

R2012-01

### **Tavarajunan kahden vaunun suistuminen Kouvolan ratapihalla 14.1.2012**

### DERAILMENT OF TWO FREIGHT TRAIN WAGONS IN KOUVOLA RAILWAY YARD, FINLAND ON 14 JANUARY 2012

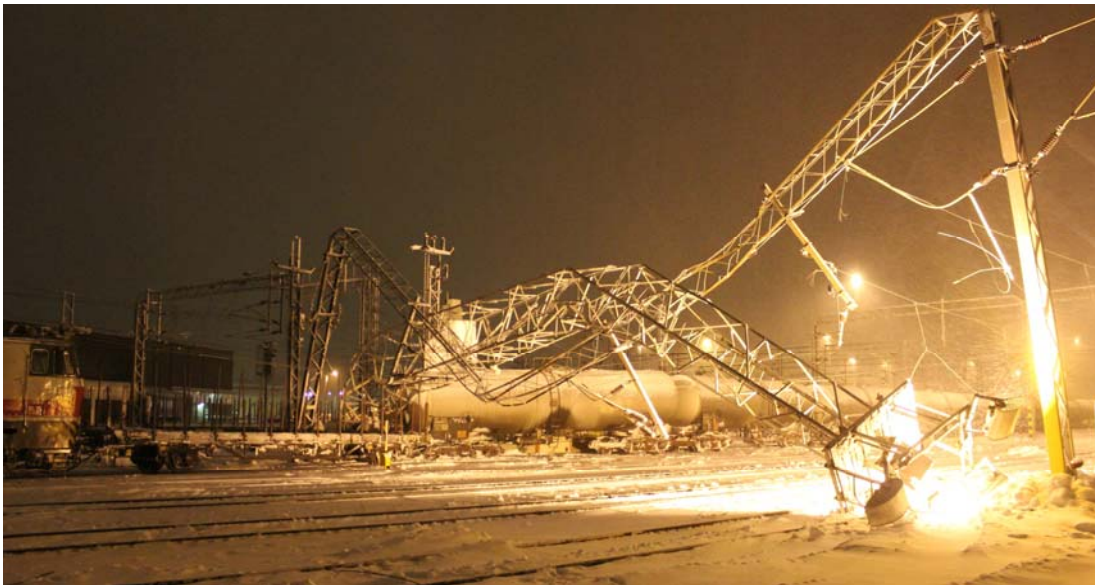
Suistunut toinen vaunu oli osunut juuri ennen pysähtymistä radan oikealla puolella olleeseen valomastoon, jolloin masto oli kallistunut voimakkaasti. Noin kymmenen minuuttia myöhemmin masto kaatui kokonaan sähkörataportaalin päälle pudottaen seitsemän raiteen ajolangat.

Kuva 2. Kuvan keskellä oleva säiliövaunu törmäsi suistuttuaan valomastoon, joka kaatui sähkörataportaalin päälle.

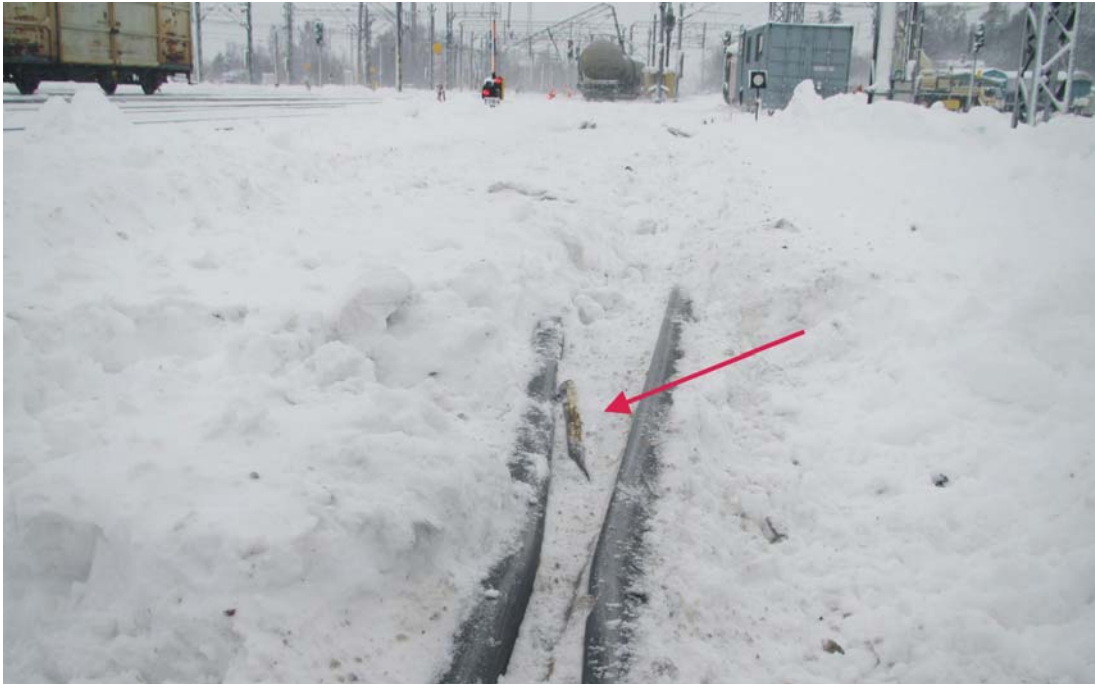
Paikkatutkinta tehtiin seuraavana aamuna päivänvalossa junarungon pois viemisen jälkeen. Oikeanpuoleisen kiskon yläpinnasta löytyi keltaisia maalijälkiä ja metallilastuja jarrujentarkastusletkun kaivon ja ensimmäisen vaihteen risteyksen väliseltä osalta. Metallilastuissa ja kiskon yläpinnassa oli korkean lämpötilan aiheuttamia värimuutoksia. Risteyksen ympäriltä poistettiin lunta, jolloin risteävien raiteiden välistä löytyi pysäytyskenkä.

Kuva 4. Vaihteen risteyksen kiskojen välistä löytyi lumeen hautautunut pysäytyskenkä.

A stop block constitutes a safety-critical factor and its visibility should be good. During the investigation, it was discovered that some stop blocks are in poor condition with respect to their visibility. The shape of the stop block does not improve its visibility from the direction of the track. Improved reflectivity could improve the visibility of stop blocks in dark conditions.

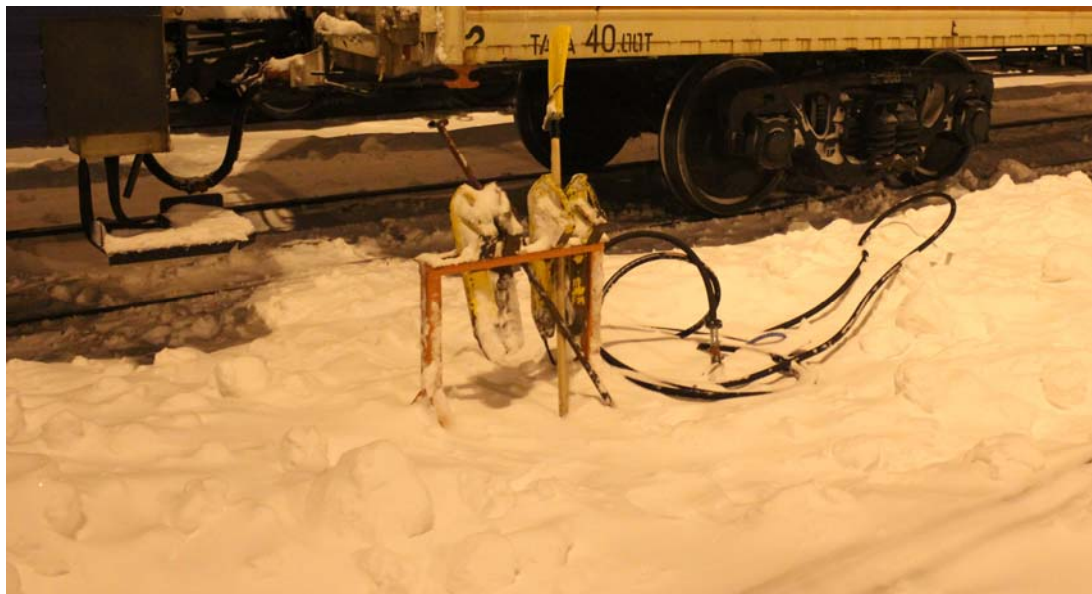
*Kuva 5. Raiteen 763 vieressä ollut pysäytyskenkäteline ja jarrujenkoetteluletku. Kuva on otettu heti onnettomuuden jälkeen ratapihavalaisuksessa.*

Työohjeet on päivitetty onnettomuuden jälkeen keväällä 2012. Päivitetyn ohjeen mukaan lajittelussa raiteilla 116–780 lähteviä junia kasattaessa pysäytyskenkä asetetaan jarrukaivon kohdalle Korian puoleisen pään ensimmäisen akselin eteen kaivon puoleiselle kiskolle. Mikäli pysäytyskenkiä on jouduttu asettamaan poikkeuksellisiin paikkoihin tai useampia kuin yksi, on tästä ilmoitettava jarrujen koettelijalle.

Jarrujen koettelijan on poistettava lähtevän junan osalta jarrujen koetteluun yhteydessä pysäytyskengät samassa yhteydessä jarrujenkoettelulaitteen letkun kanssa.
