## Tutkintaselostus

B5/2009R

### **Tavarajunan kymmenen vaunun suistuminen Toijalassa 16.6.2009**

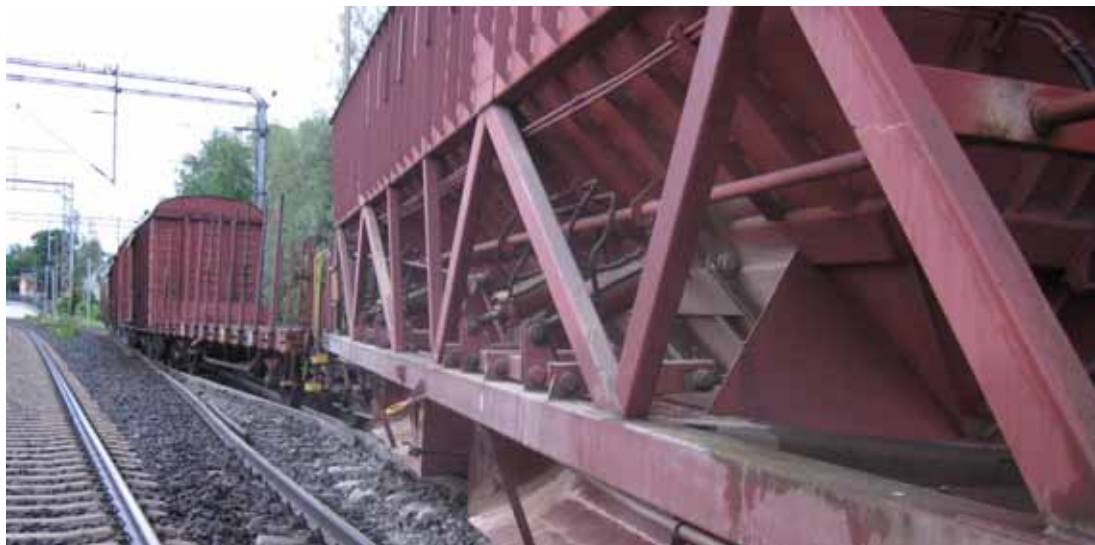
*Kuva 3. Osa vaunuista ohjautui vaihteessa V004 turvaraiteelle. Kuvassa oikealla junan 25. vaunu.*

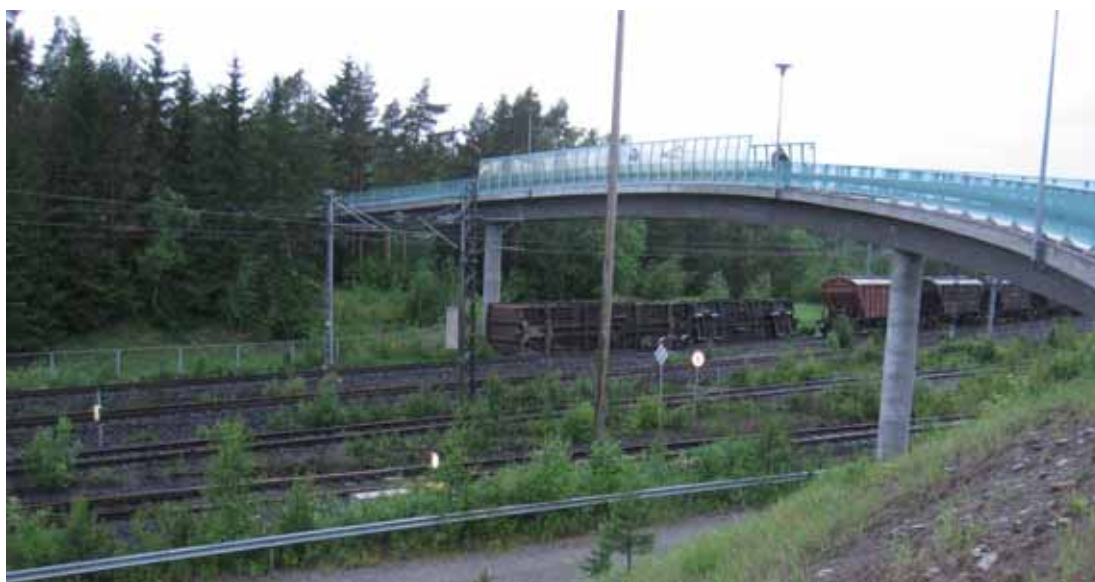
Junan pysähtyessä 18. vaunu kaatui lopullisesti vasemmalle puolelle radan sivuun. Tämä 18. vaunu puolestaan kaatoi edellä kulkeneen 17. vaunun, koska edellä mainittujen vaunujen välinen SA3-automaattikytkimen kytkentä ei irronnut. 17. vaunun kaatuessa 16. ja 17. vaunun välinen SA3-automaattikytkimen kytkentä irtosi.

*Kuva 4. Tavarajunan etuosan kaatuneet 17. ja 18 vaunu sekä kiskoille jääneitä vaunuja. (Kuva RHK)*

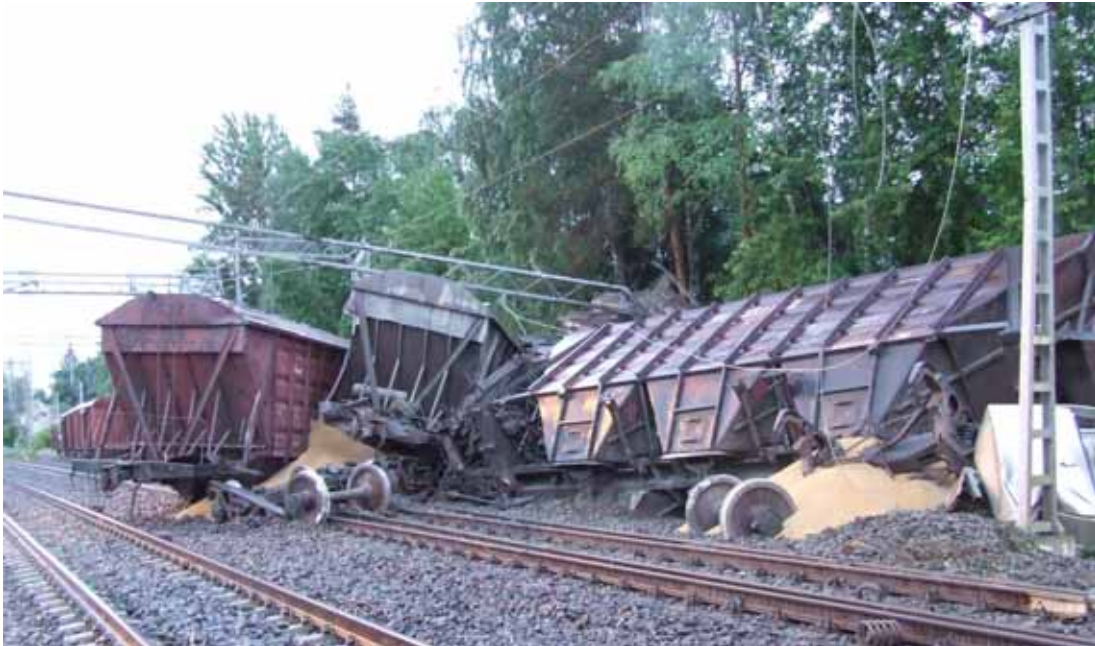
Vaunut 19–22 olivat menneet vaihteessa V004 turvaraiteelle ja edelleen turvaraiteen raidepuskimen läpi päin maapenkkaa tuhoten samalla turvalaitekaapin K266. Vaunut olivat pysähtyneet yhteen röykkiöön. Vaunut 23 ja 24 olivat työntyneet rajusti näiden perään ja olivat pysähtyneet kiskoilta suistuneina sekä pahoin vaurioituneina. Lisäksi vaunun 25 etuteli oli pudonnut kiskoilta.

Kuva 5. Turvaraiteen raidepuskimen läpi menneet vaunut. (Kuva Eltel)

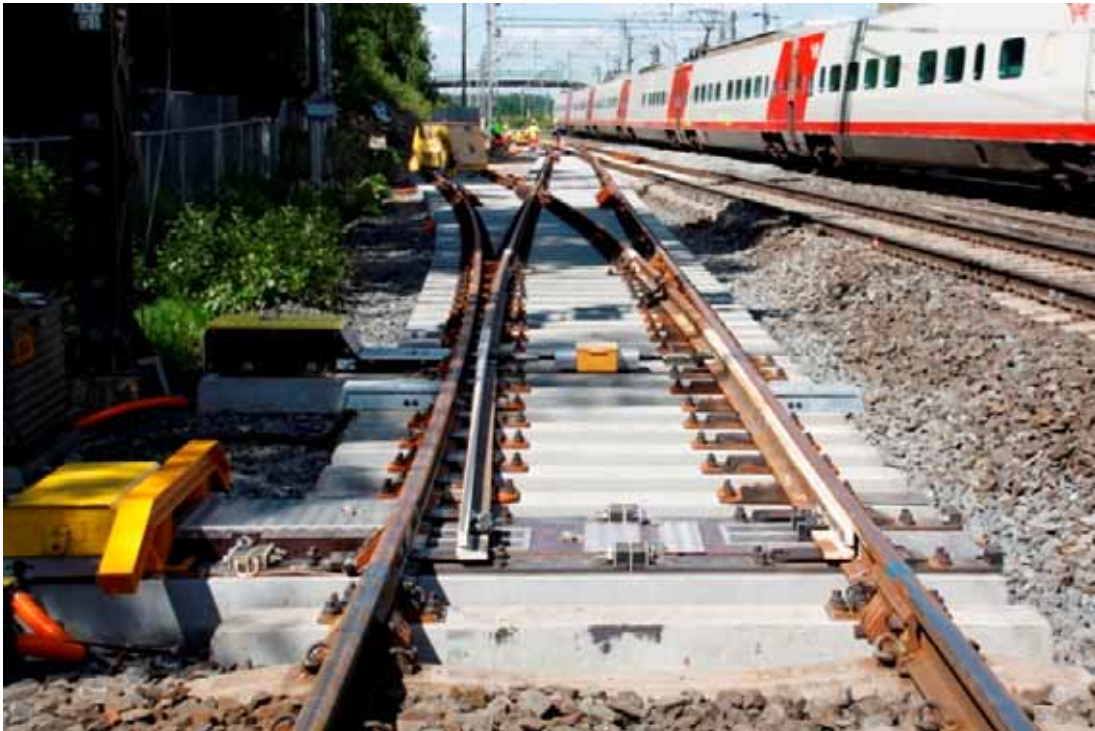
Toijalan onnettomuuden tutkinnassa on todettu, että vaihde V004 kääntyi junan alla kuvan 10 mukaiseen asentoon.

Kuva 10. Onnettomuuden jälkeen uusittu vaihde V004. Vaihteen kielet olivat kääntyneet junan alla kuvan mukaiseen asentoon.

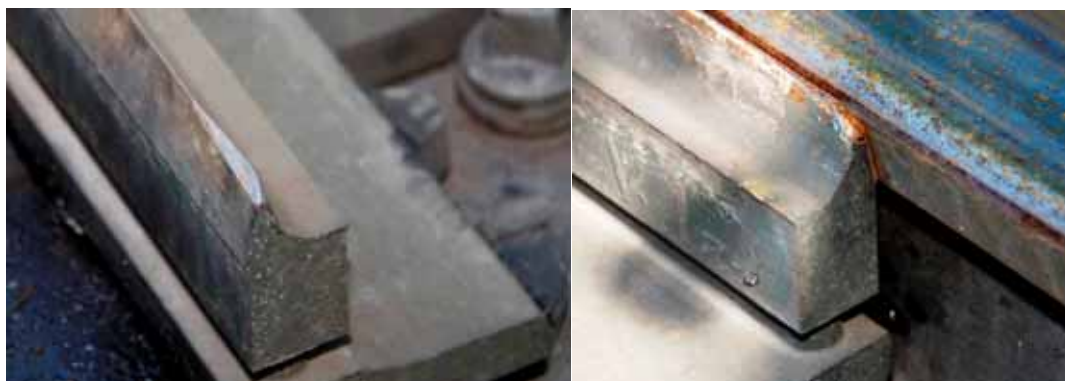
- Vaihteen kielissä ei ollut merkittäviä vaurioita, lukuun ottamatta aivan kielten kärjissä olleita iskemiä, jotka ovat todennäköisesti syntyneet pyörien iskeytyessä kielten päähän.
- Vaihte oli kääntynyt täysin pääteasentoon.

Kuva 11. Vasemmanpuoleisessa kuvassa pyörän laipan iskemäjälki vaihteen vasemman kielen kärjessä. Oikeanpuoleisessa kuvassa oikean kielen kärjessä oleva pieni murtuma.

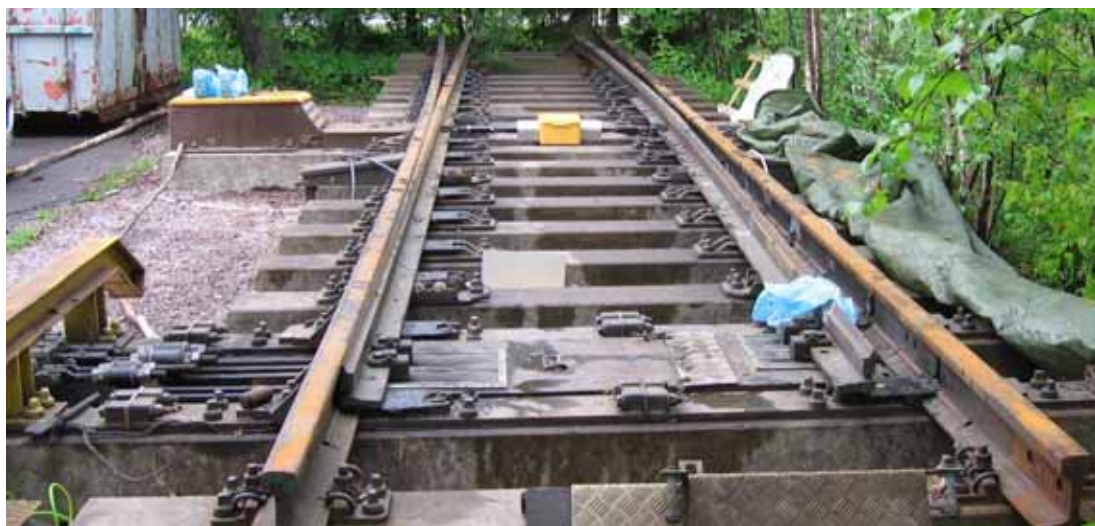
*Kuva 14. Vaihte siirrettynä tutkimuspaikalle tarkastuksia ja testauksia varten. Vaihte käännettynä asentoon, jossa se oli junan saapuessa vaihteelle.*

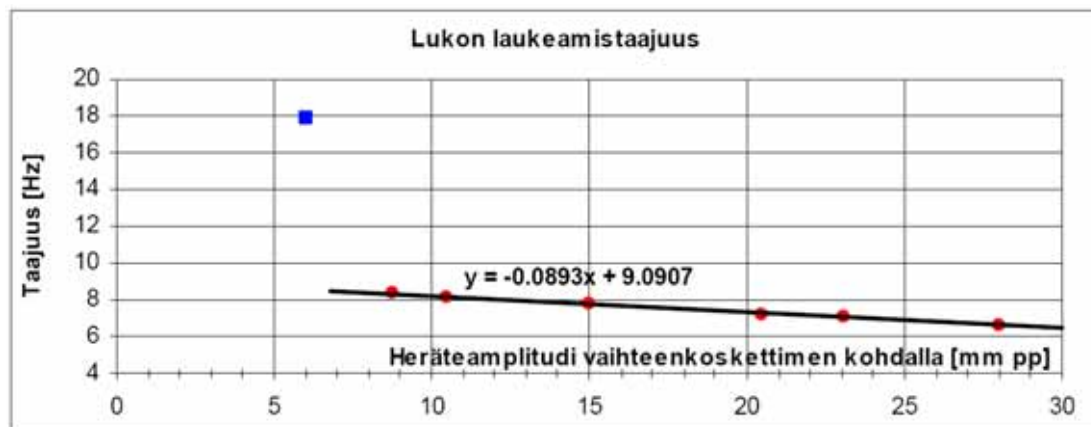
Kuvassa 15 on esitetty taajuus, jolla kääntölaitteen lukko aukesi testeissä, kun vaihteenkoskettimen kohdalla kieltä täristettiin eri värähtelyamplitudeilla (huipusta huippuun -arvoja). Vastaavat aikasarjat ja spektrit on esitetty tutkintaraportissa.

Kuva 15. Taajuudet, jolla kielen lukko aukesi (merkitty punaisilla pisteillä), kun kieltä herätettiin dynaamisesti vaihteenkoskettimen kohdalla. Vaaka-akselilla heräteamplitudi vaihteenkoskettimen kohdalla.

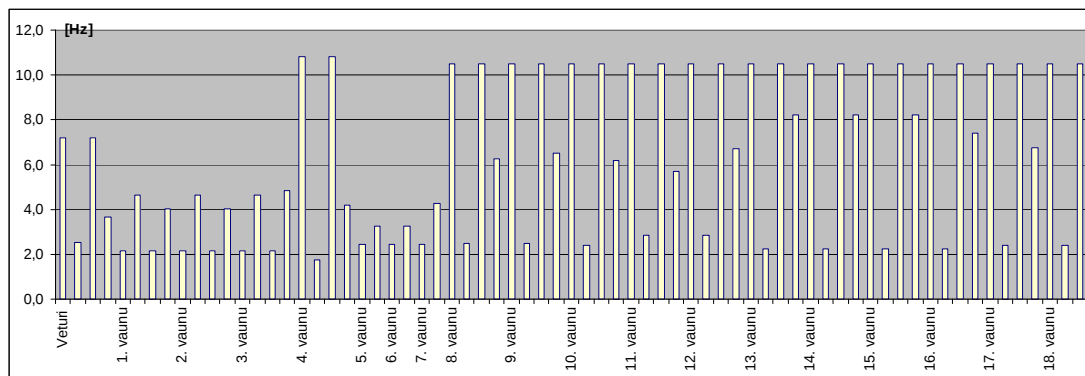
Kuva 16. Onnettomuusjunan pyörien aiheuttamien iskujen taajuus nopeudella 70 km/h.

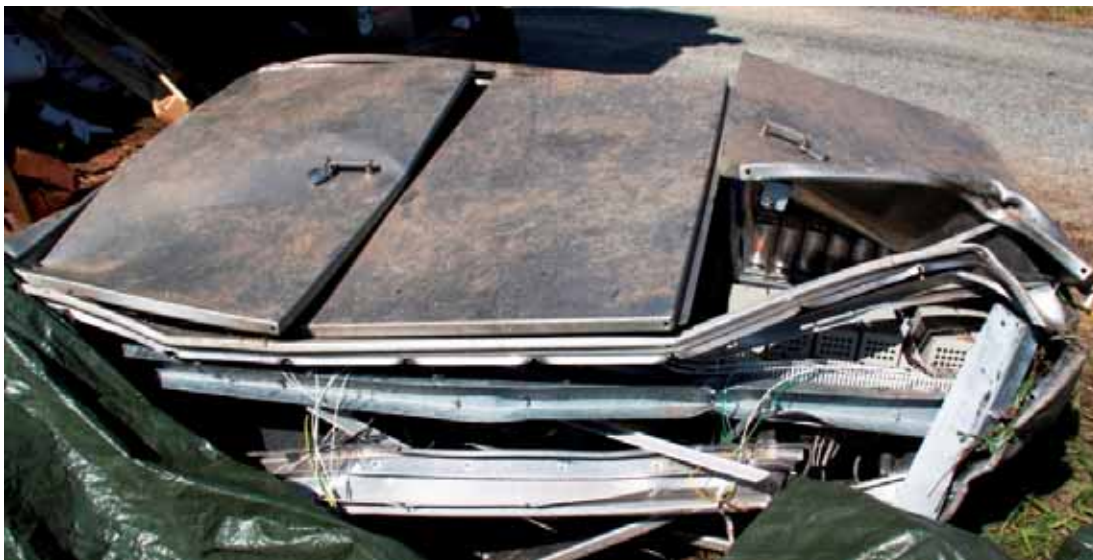
Tietoliikenneyhteyksien korjaaminen 17.6. kello 16 palautti Turku–Toijala-kauko-ohjauksen ja Toijalan asetinlaitteen kauko-ohjauksen. Toijalan ratapihan pohjoispäätä ei kuitenkaan voitu ohjata turvalaitekaapin K266 vaurion vuoksi. Kaappi sisälsi ohjauslaitteet alueen vaihteille ja opastimille.

*Kuva 19 Tuhoutunut turvalaitekaappi K266.*

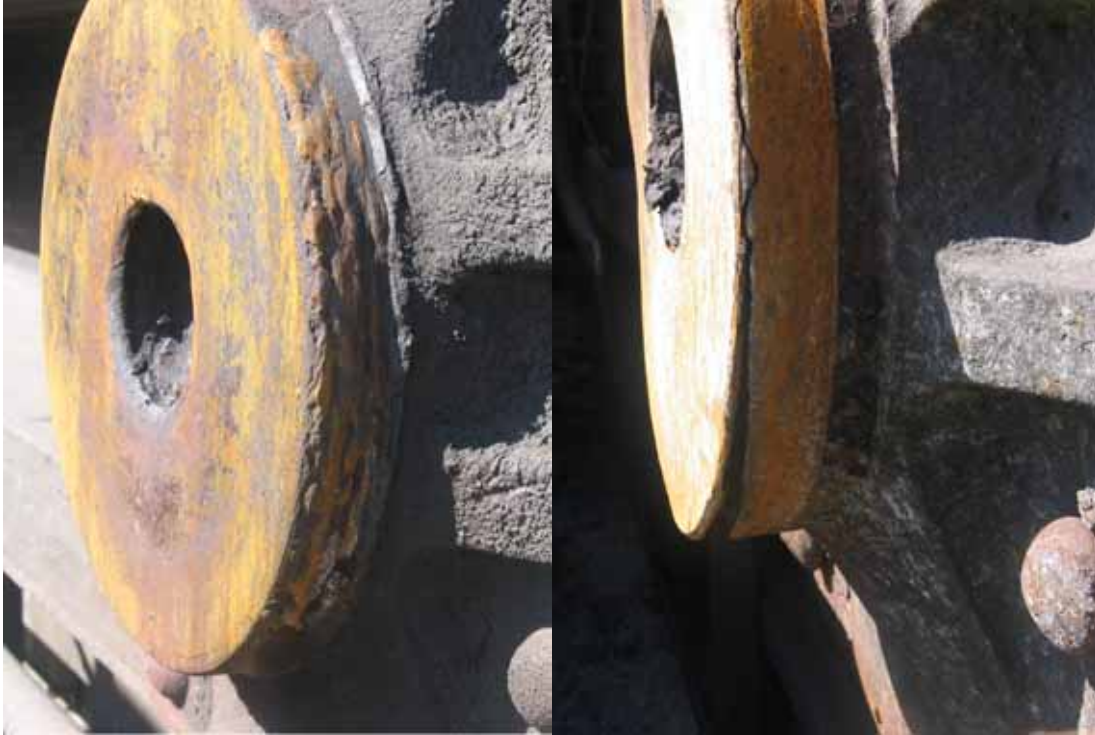
*Kuva 20. Vaunun puoleiseen telikeskiöön oli hitsaamalla lisätty uusi liukupinta ja joissakin keskiöissä se oli osaksi irronnut.*

Lautakunnan johdolla kaksi ensimmäisenä suistunutta vaunua koottiin 26.8.2009 Piekämäen konepajalla. Lautakunta mittasi ja tarkasti vielä vaunujen telit ja pyöräkerrat sekä telien kiinnitykset vaunuun ennen vaunujen nostamista teleille. Merkittävin poikkeama oli se, että telikeskiöt olivat kuivat ja kuluneet sekä vaununpuoleisia telikeskiöiden osia oli korjattu hitsaamalla.

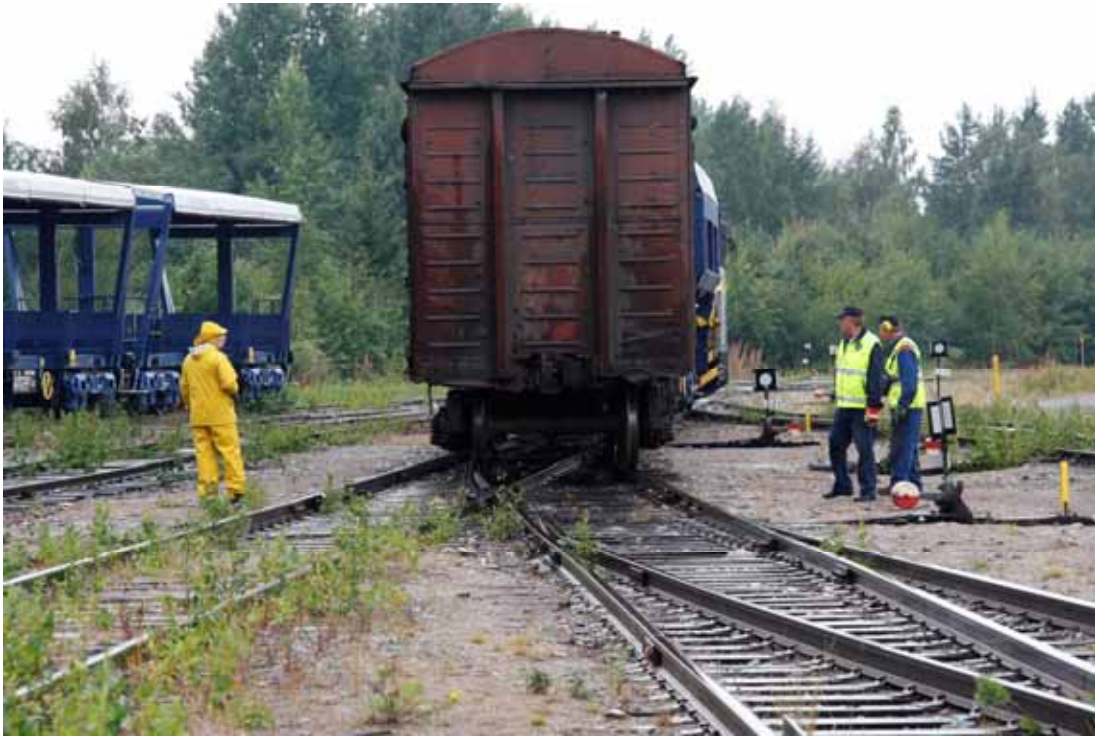
Vaunujen kulkuominaisuutta kokeiltiin 27.8.2009 vetämällä ja työntämällä niitä konepajan ratapihan pienisäteisissä kaarteissa ja vaihteissa sekä tyhjänä että onnettomuustilanteen suuruudessa kuormassa. Vaunut kulkivat onnettomuudessa syntyneistä vaurioista huolimatta hyvin, eikä suistumisvaaraa ollut. Myöskään vaunujen osissa ei ollut sellaisia vikoja, jotka olisivat voineet aiheuttaa suistumisen.

Kuva 23. Onnettomuudessa kaatuneiden 17. ja 18.vaunun koeajo.

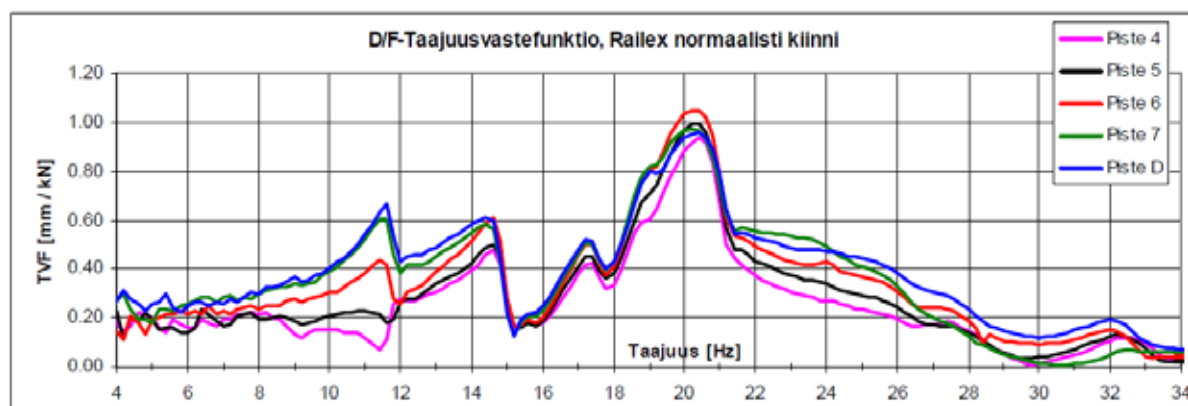
Kuvassa 2 on esitetty mitattuja TVFta eri lyöntipisteissä. Kuvista nähdään, että kieli käyttäytyy epälineaarisesti. Kielellä on resonanssit likimain taajuuksilla: 11 Hz, 14 Hz, 17 Hz, 19 Hz ja 20 Hz (lisäksi 32 Hz). Kieli mitattiin myös Railex irrotettuna: taajuudet eivät eronneet olennaisesti edellisistä, tilanne oli vain epämääräisempi. Johtopäätöksenä voidaan todeta, että kielellä on useita resonansseja taajuusalueella, jonka juna saattaa herättää. Lisäksi voidaan alustavasti päätellä, että esimerkiksi Railex'n ja vaihteenkosketin läheisyydessä (piste 6) 20 Hz taajuudella vaikuttava heräte, jonka suuruus on luokkaa 6 mm, aiheuttaa vaihteenkääntölaitteeseen yli 6 kN voiman. Päätelmät ovat alustavia, koska herätevoima oli pieni ja kieli käyttäytyi epälineaarisesti. Tämän vuoksi päätettiin jatkaa mittauksia suuremmilla voimilla ja siirtymillä herättämällä kieltä Railex'n kohdalta.

Kuva 2. Taajuusvastefunktiot, kun on Railex normaalisti kiinni.

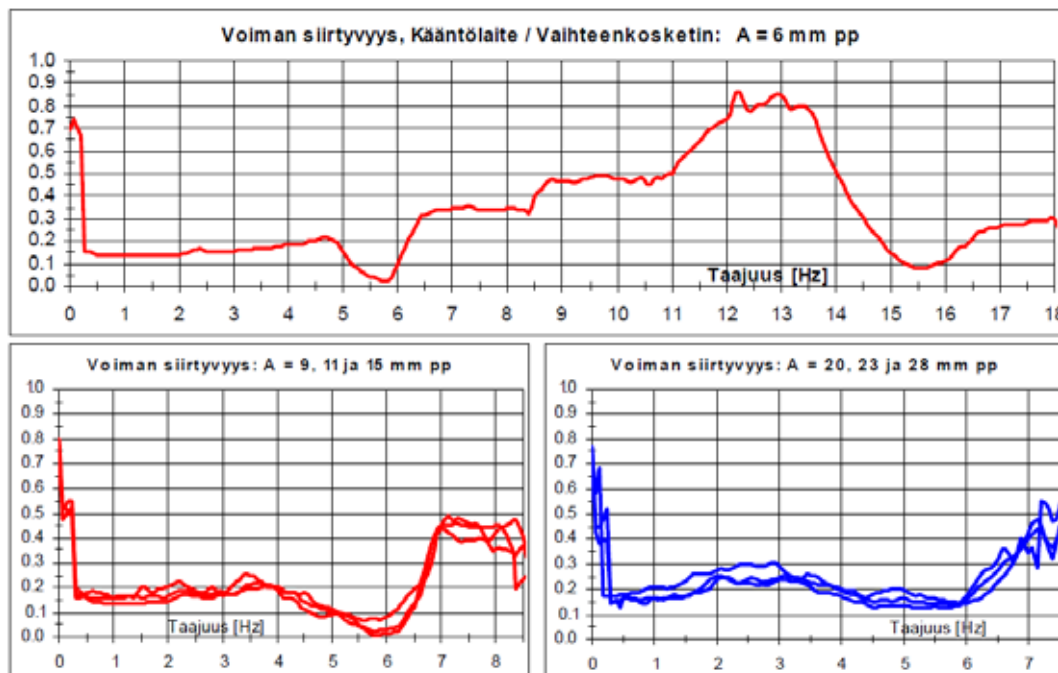
**Kuva 4.** Voiman siirtyvyys vaihteenkoskettimen kohdalta vaihteenkääntölaitteeseen.

Rakennetta voitaisiin parantaa pienentämällä voiman siirtyvyyttä yli 6 Hz taajuuksilla.

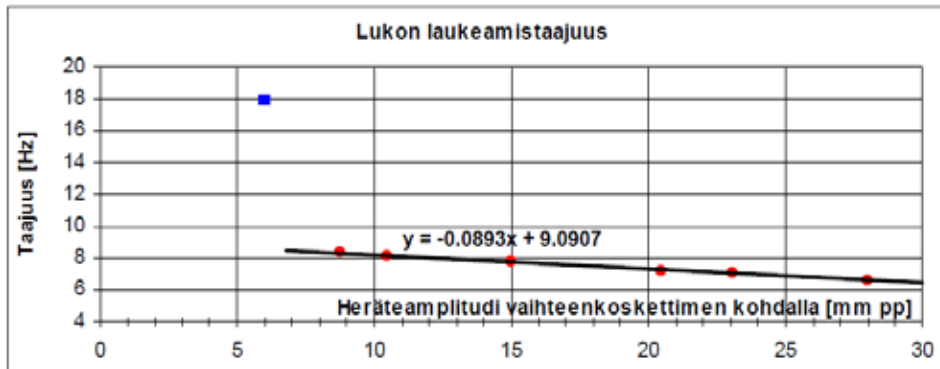
Kuvassa 5 on esitetty taajuus, jolla kääntölaitteen lukko laukesi testeissä, kun vaihteenkoskettimen kohdalla kieltä tärastettiin eri värähtelyamplitudeilla (huipusta-huippuun arvoja). Vastaavat aikasarjat ja spektrit on esitetty Liitteissä 1.

Kuva 5. Taajuus, jolla kielen lukko laukesi, kun kieltä herätettiin dynaamisesti Raillexin kohdalla.
