## **Tutkintaselostus**

C6/2008R

**Vaaratilanne junaliikenteessä Keravalla 20.10.2008**

### TRAIN TRAFFIC INCIDENT IN KERAVALA, FINLAND, ON 20 OCTOBER 2008

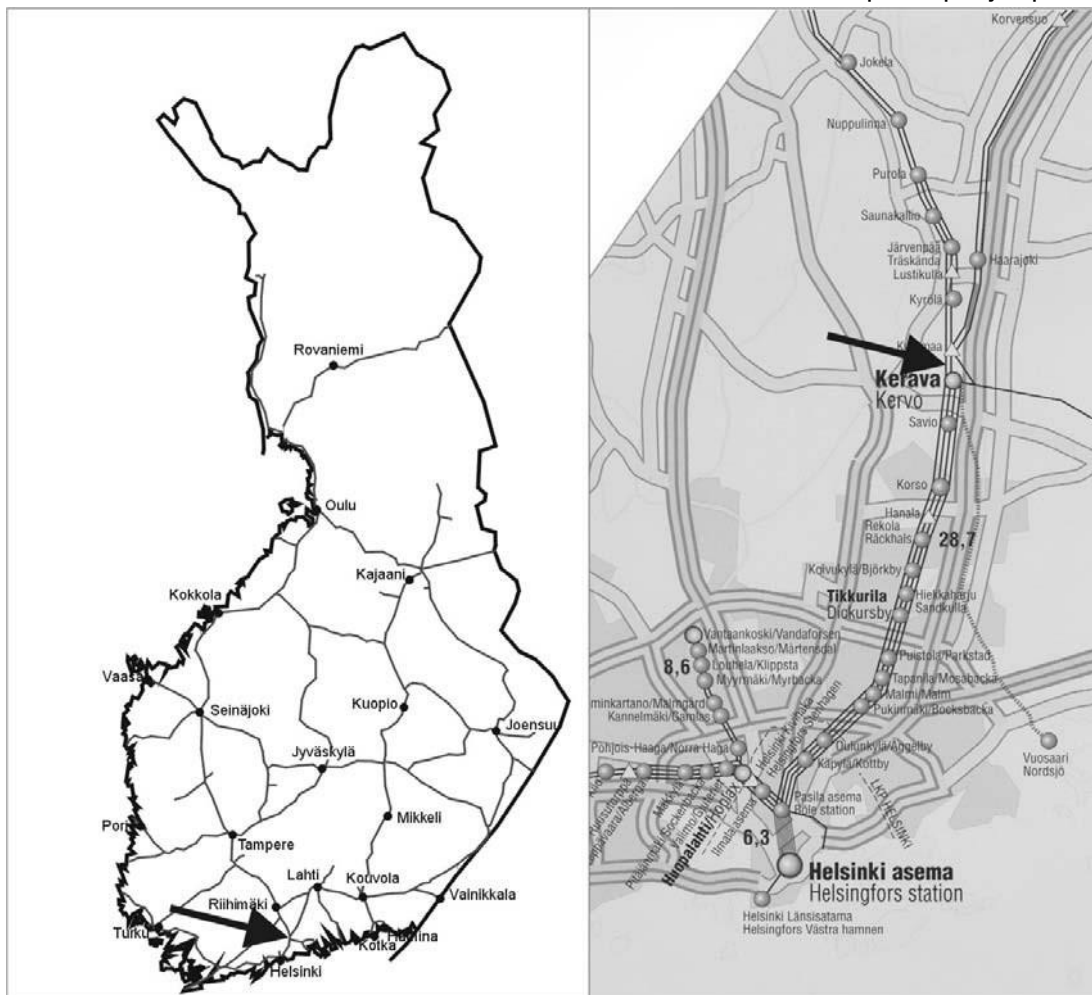
Kuva 1. Paikallisjuna ohitti seis-opastetta näyttäneen opastimen ja ajoi vaihteen auki Keravan ratapihan pohjoispäässä (Kytömaa).

Figure 1. The local train passed the entry signal in the stop position and forced open the turnout at the northern end of the Kerava railway yard (Kytömaa).

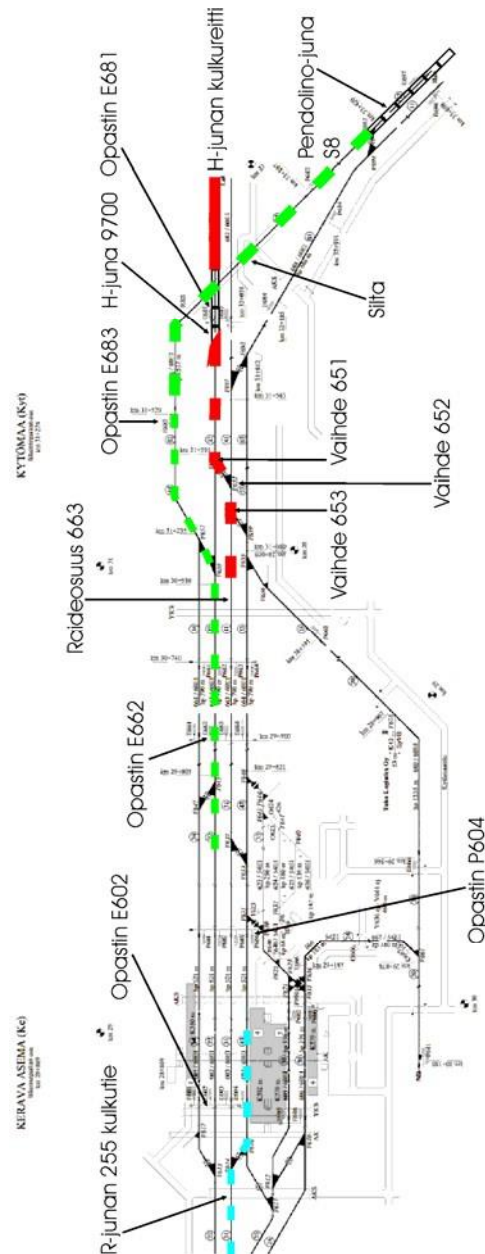
Kuva 2. Liikennetilanne Keravan ratapihalla hetkellä, kun H-juna ohitti "seis"-opastetta näyttäneen opastimen. H-junan reitti esitetty punaisella viivalla, punainen katkoviiva osoittaa reitin, jota H-juna jatkoi pysähdykseen saakka. Vihreä paksu katkoviiva esittää Pendolino-junan reitin opastimelle ja ohut katkoviiva reitin, jota Pendolino olisi jatkanut. Sininen katkoviiva osoittaa reitin, jota R-paikallisjuna käytti saapuessaan raiteelle 4.

Figure 2. The traffic situation at the Kerava railway yard at the point when the H train passed the stop signal. The H train's route is shown by the red line. The broken line in red shows the H train's route until it stopped. The thick broken line in green shows the Pendolino train's route to the main signal, and the light broken line the route along which the train would have continued. The broken line in blue shows the route of the R train as it approached track 4.

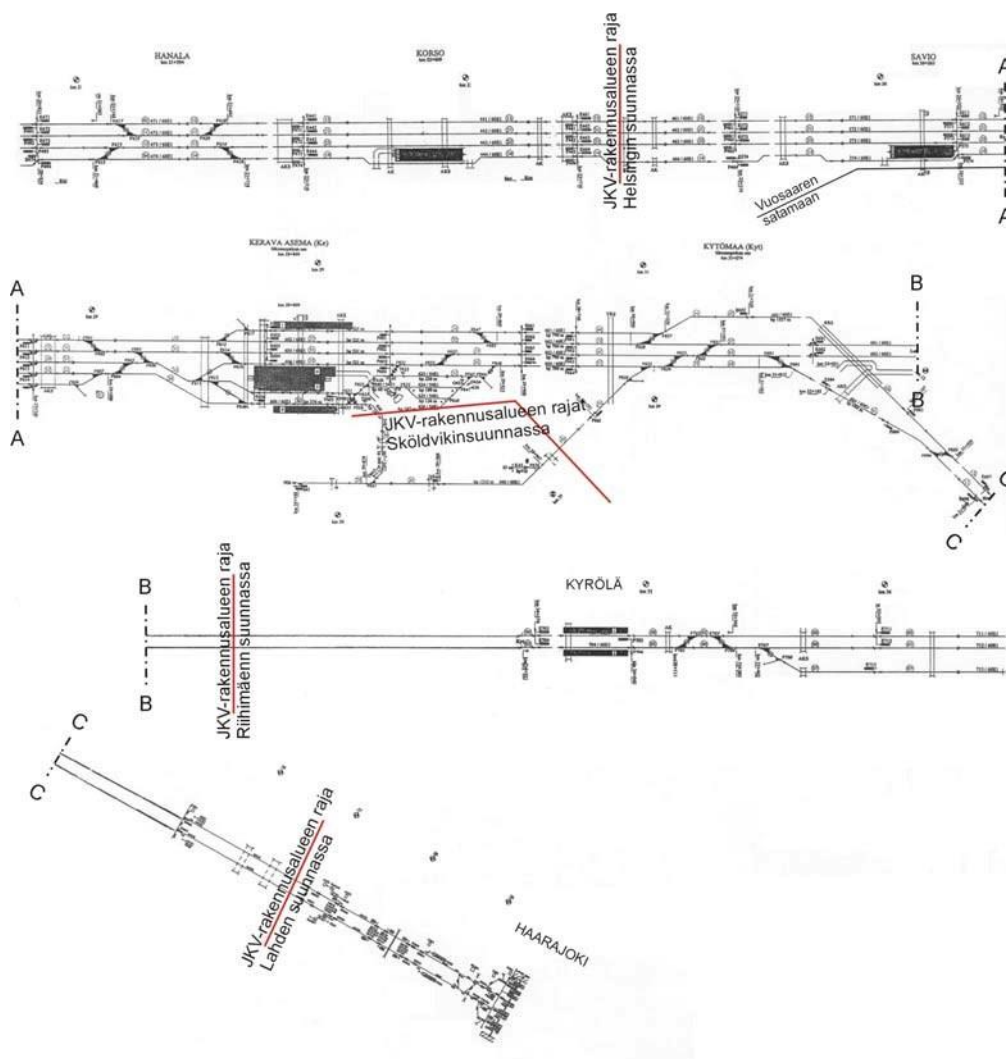
Kuva 3. JKV-rakennusalue; raja Helsingin suunnassa km 24+500, Riihimäen km 33+000, Lahden km 37+400 ja Sköldvikin km 29+200 ja 28+660. Rajat merkitty kuvaan punaisella poikkiviivalla.

Figure 3. The ATP construction area; in the Helsinki direction km 24+500, in the Riihimäki direction km 33+000, in the Lahti direction km 37+400 and in the Sköldvik direction km 29+200 and km 28+660. The borders are marked with the broken line in red.
