# Vaihtotyöyksikön törmäys raiteella seisseisiin vaunuihin Kouvolassa 21.9.2017

R2017-02

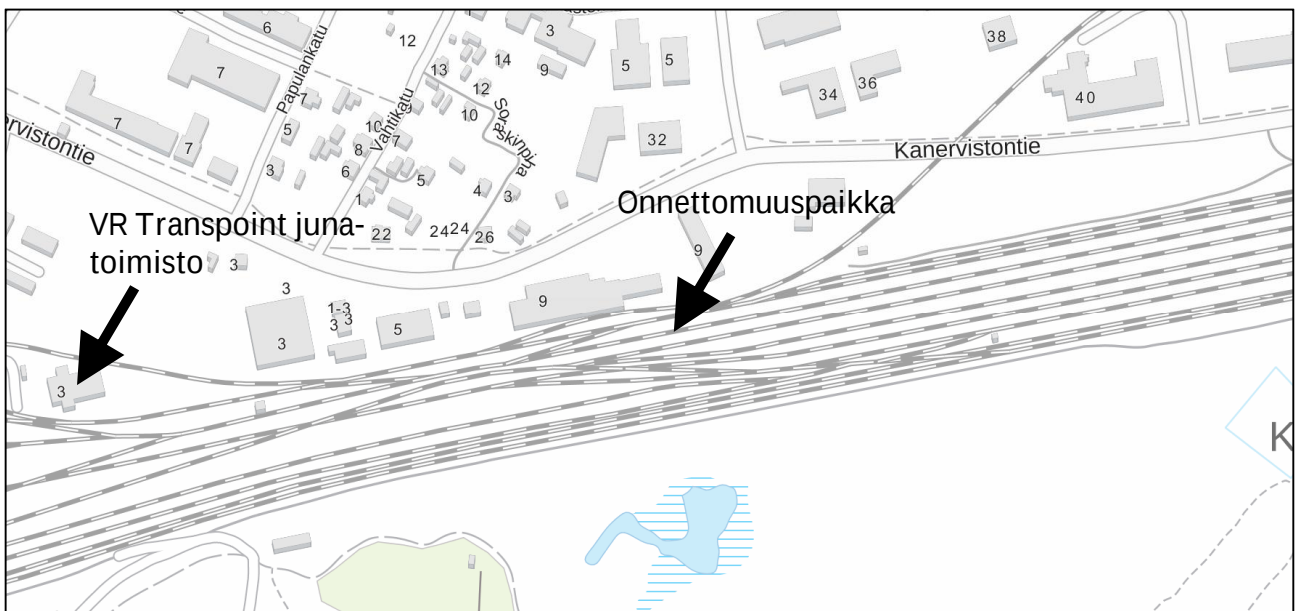
Kuva 3. Onnettomuus tapahtui raiteella 843 siten, että varsinainen törmäyskohta sijaitsi vaihteen V820 kohdalla ratakilometrillä 193+568. Kohta, jossa siilovaunu nousi konttivaunun päälle ja aiheutti vetyperoksidivuodon, sijaitsi raideopastimen T843 kohdalla ratakilometrillä 193+533. (Pohjakartta: Peruskarttarasteri ©Maanmittauslaitos 1/2014, Merkinnät: OTKES)

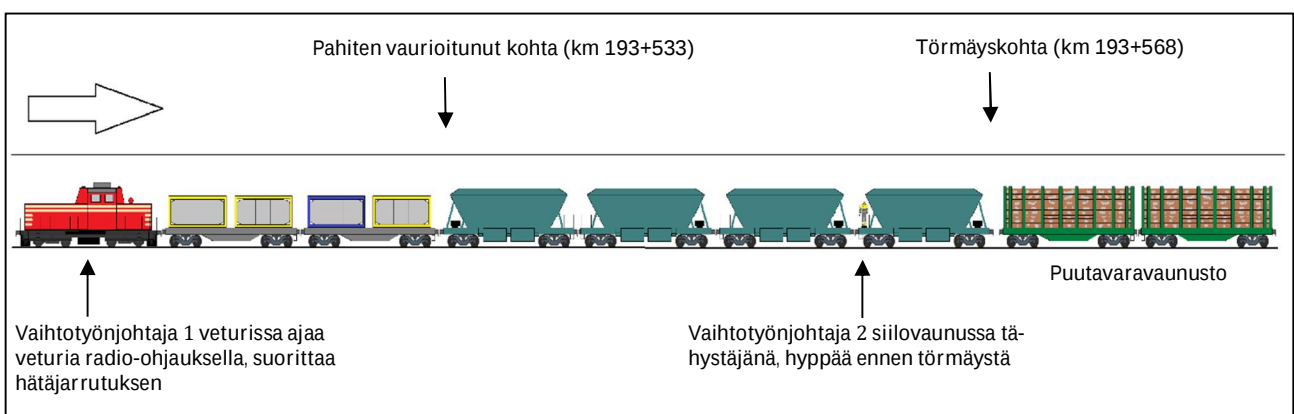
Kuva 7. Tilanne juuri ennen törmäystä. (Kuva: OTKES)

Vaihtotyöyksikön kulkusuuntaan nähdessä ensimmäisen siilovaunun keskuspuskikin törmäsi suurella nopeudella puutavaravaunuston ensimmäisen puutavaravaunun keskuspuskimeen. Törmäyksen voimasta ensimmäisen puutavaravaunun keskuspuskimen ripustukset murtuivat ja puskikin tunkeutui sisään vaunun puskinpalkkiin. Puutavaravaunusto siirtyi samalla törmäyksen voimasta muutamia metrejä vaihtotyöyksikön edellä.

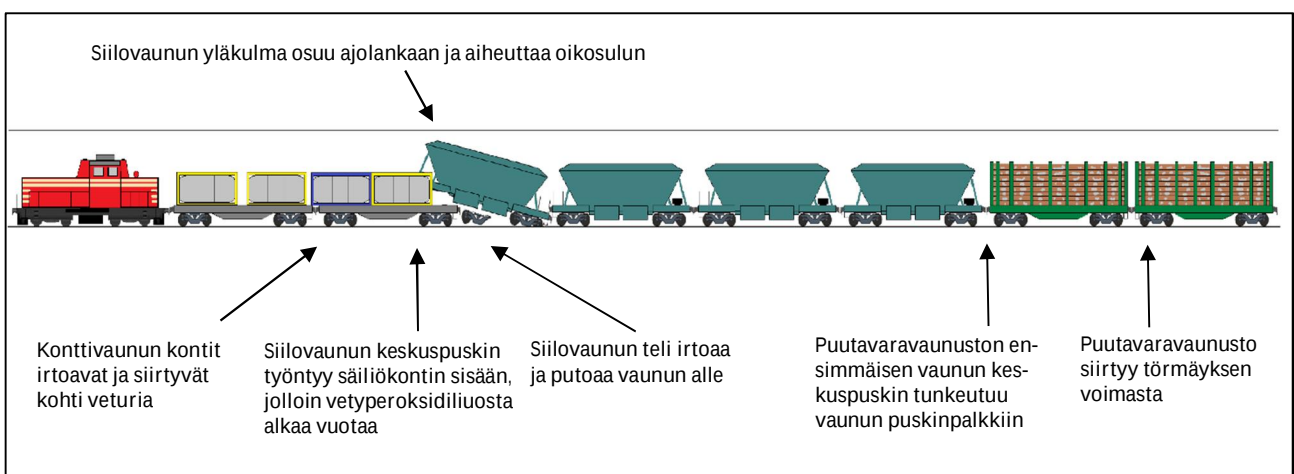
Samalla vaihtotyöyksikössä veturista lukien toisena ollut konttivaunu työntyi kolmantena olleen siilovaunun alle nostaen sitä ylöspäin. Tällöin siilovaunun teli irtosi ja putosi poikittain kiskojen väliin suistaen konttivaunun kulkusuuntaan nähden ensimmäisen pyöräkerran kiskoilta. Siilovaunun puskinpalkki ja keskuspalkki osuivat konttivaunun lastina olleeseen säiliökonttiin, jolloin konttia paikallaan pitäneet tapit murtuivat ja kontti työntyi kiinni toiseen vaunussa olleeseen säiliökonttiin. Liikkeen jatkuessa myös toisen kontin kiinnitystapit murtuivat, jolloin molemmat säiliökontit siirtyivät kohti veturia. Samanaikaisesti siilovaunun keskuspalkki lävisti säiliökontin päätylaipan, jolloin kontista alkoi vuotaa hallitsemattomasti vetyperoksidiliuosta ratapihalle.

Törmäyksessä ylös nousseen siilovaunun yläkulma osui raiteen ajojohtimeen aiheuttaen oikosulun ajojohtimen ja kiskon välille. Oikosulku laukaisi ajojohtimen syötön suojalaitteet ja katkaisi näin syötön ajojohtimeen Kouvolan ratapihan alueella ja rataosuudella Kouvolan asemalta itään.

Kuva 8. Törmäyksessä siilovaunu nousi konttivaunun päälle aiheuttaen oikosulun ajojohdossa ja sen keskuspalkki teki reiän säiliökontin säiliön pätyyn. (Kuva: OTKES)

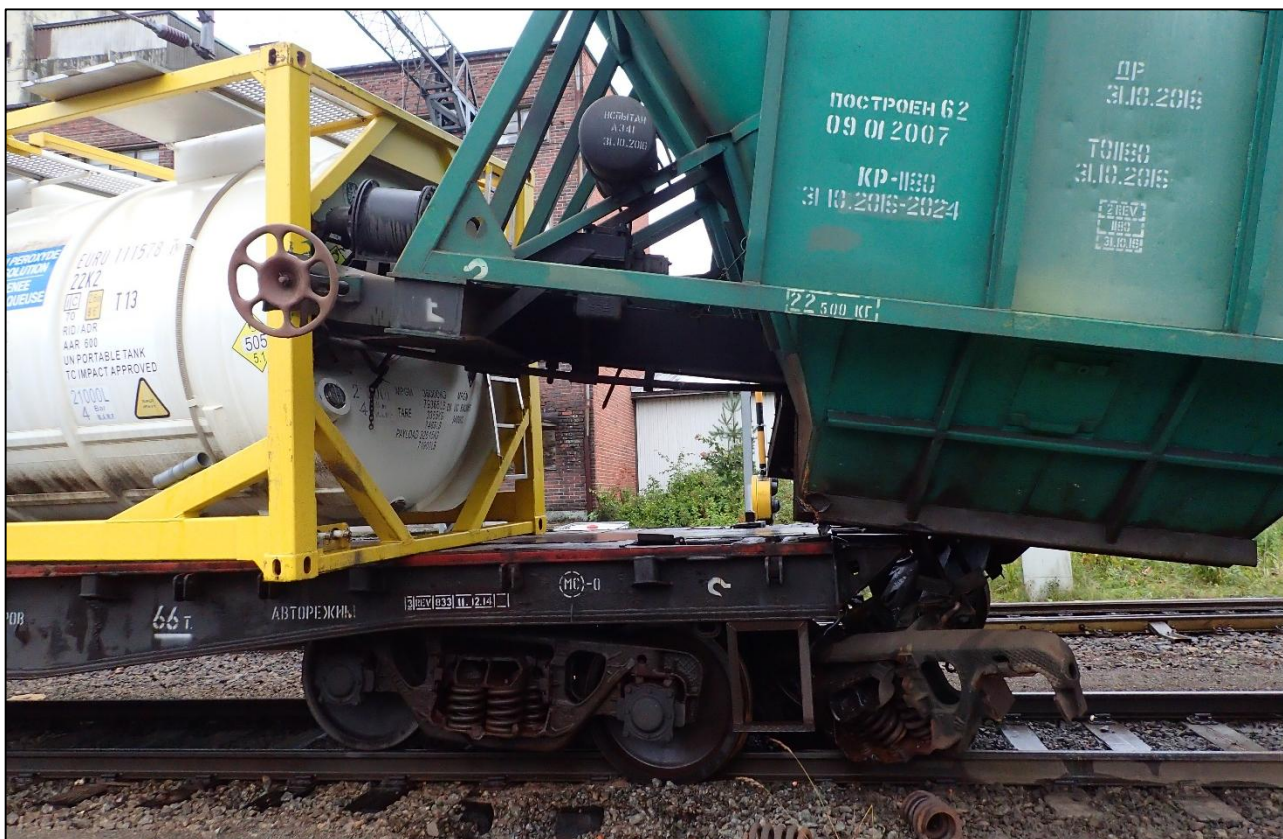
Vaihtotyöyksikön vaunuista viimeisen siilovaunun keskuspuskin kiinnityksineen vaurioitui.  
Vaihtotyöyksikössä veturista nähden ensimmäisenä ollut siilovaunu vaurioitui pahoin; toinen  
teli vaurioitui korjauskelvottomaksi, puskinpalkki, rungon pääty ja keskuspuskin sekä vaunun  
alustassa sijaitsevat purkuluukut vaurioituivat. Myös vaunun toinen teli ja sen kiinnitykset  
vaurioituivat. Vauriot olivat niin mittavat, että vaunun kunnostus ei ollut taloudellisesti kan-  
nattavaa, joten vaunu päätettiin romuttaa.

Kuva 9. Siilovaunun ja konttivaunun törmäyskohta. Siilovaunun vaurioitunut teli on osin konttivau-  
nun päädyn alla ja konttivaunun ensimmäinen pyöräkerta on suistunut kiskoilta. (Kuva:  
OTKES)

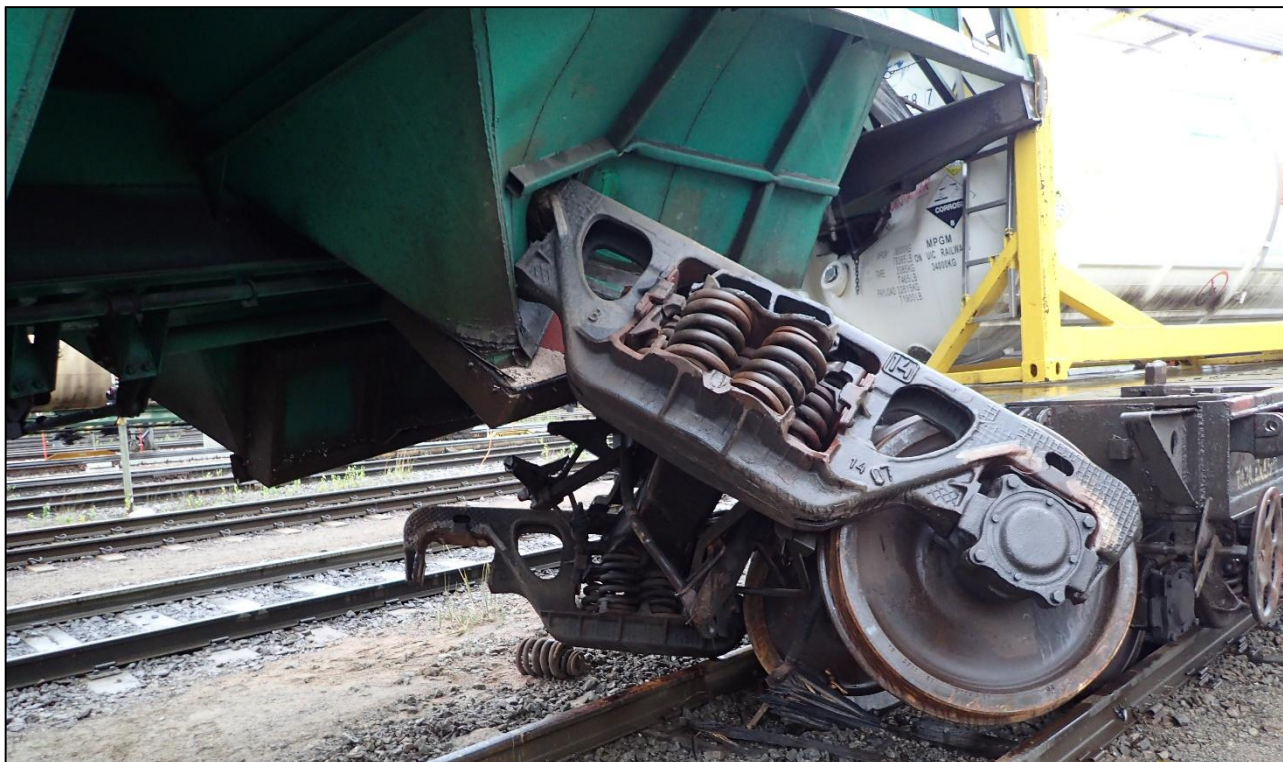
Kuva 10. Siilovaunun ja konttivaunu törmäyskohta toiselta puolelta. Siilovaunun vaurioitunut teli on  
noussut kiinni vaunun pohjaluukkuun. Vaurioitunut ratapölkky näkyy myös kuvassa.  
(Kuva: OTKES)

Raiteella 843 yksi ratapölkky vaurioitui siilovaunun irronneen telin kulkiessa poikittain kiskojen välissä. Samoin raiteen 843 ajojohdin vaurioitui oikosulkutilanteessa syntyneen valo-kaaren seurauksena ja jouduttiin uusimaan törmäyskohdalta 1 metrin matkalta. Ratalaitteisiin kohdistuneiden vaurioiden kokonaisarvo oli 5 500 €.

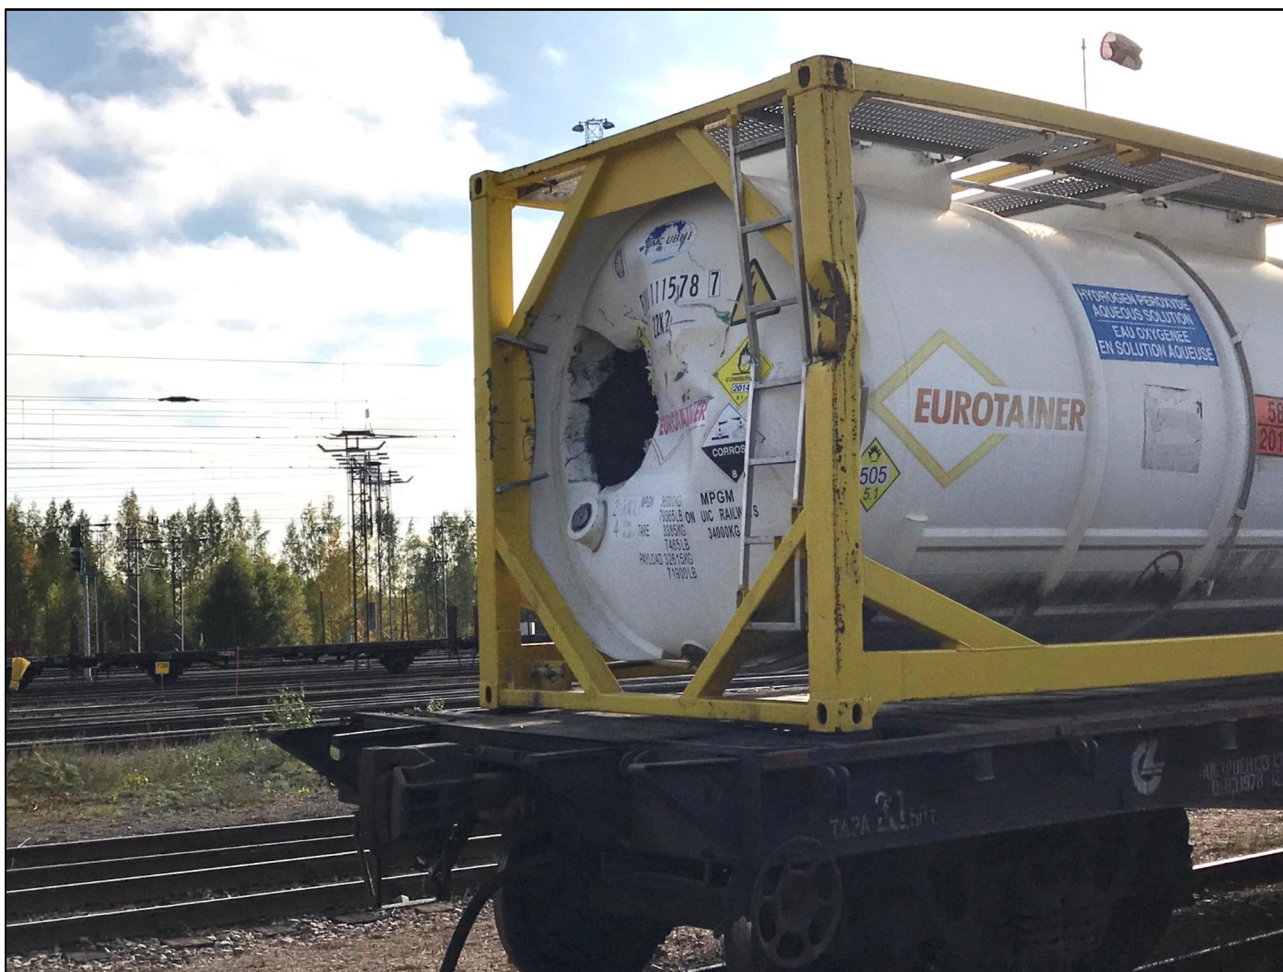
Vaihtotyöyksikössä toisena olleen konttivaunun konttikiinnikkeet, laudoitus, puskinpalkki ja keskuspuskin vaurioituivat. Vaunussa olleet kaksi säiliökonttia vaurioituivat, lähempänä veturia olleeseen säiliökonttiin tuli painumia ja toinen säiliökontti vaurioitui pahoin. Rautatiekaluston vaurioiden kokonaisarvo oli 85 000 €.

Kuva 11. Konttivaunussa olleen säiliökontin päädyn vauriot. (Kuva: OTKES)

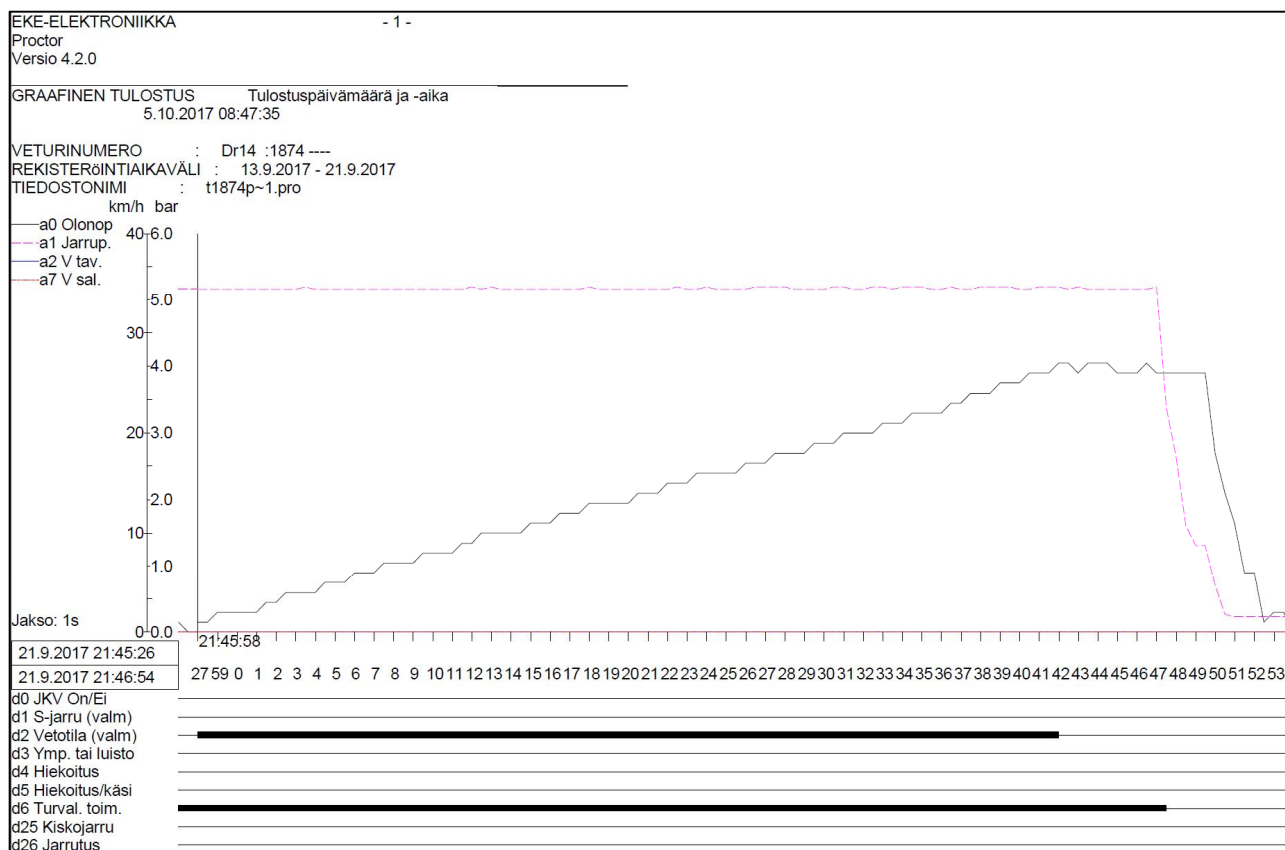
Veturin EKE-TDR -rekisteröintilaitteen tallenteesta nähdään vaihtotyöyksikön liikkeellelähtö raideopastimelta O823 ja nopeuden (musta kuvaaja) kiihtyminen siihen saakka, kunnes veturia ohjannut vaihtotyönjohtaja asetti veturin tehosäädön rullaustilaan. Tämän jälkeen veturin nopeus pysyi lähes vakiona törmäykseen asti. Häätäjarutuksen alkaminen nähdään jarrujohdon paineen jyrkkänä laskuna kaksi sekuntia ennen törmäystä.

Kuva 19. Dr14-veturin rekisteröintilaitteen tiedot törmäykseen päättäneestä työntöliikkeestä. (Kuva: OTKES)

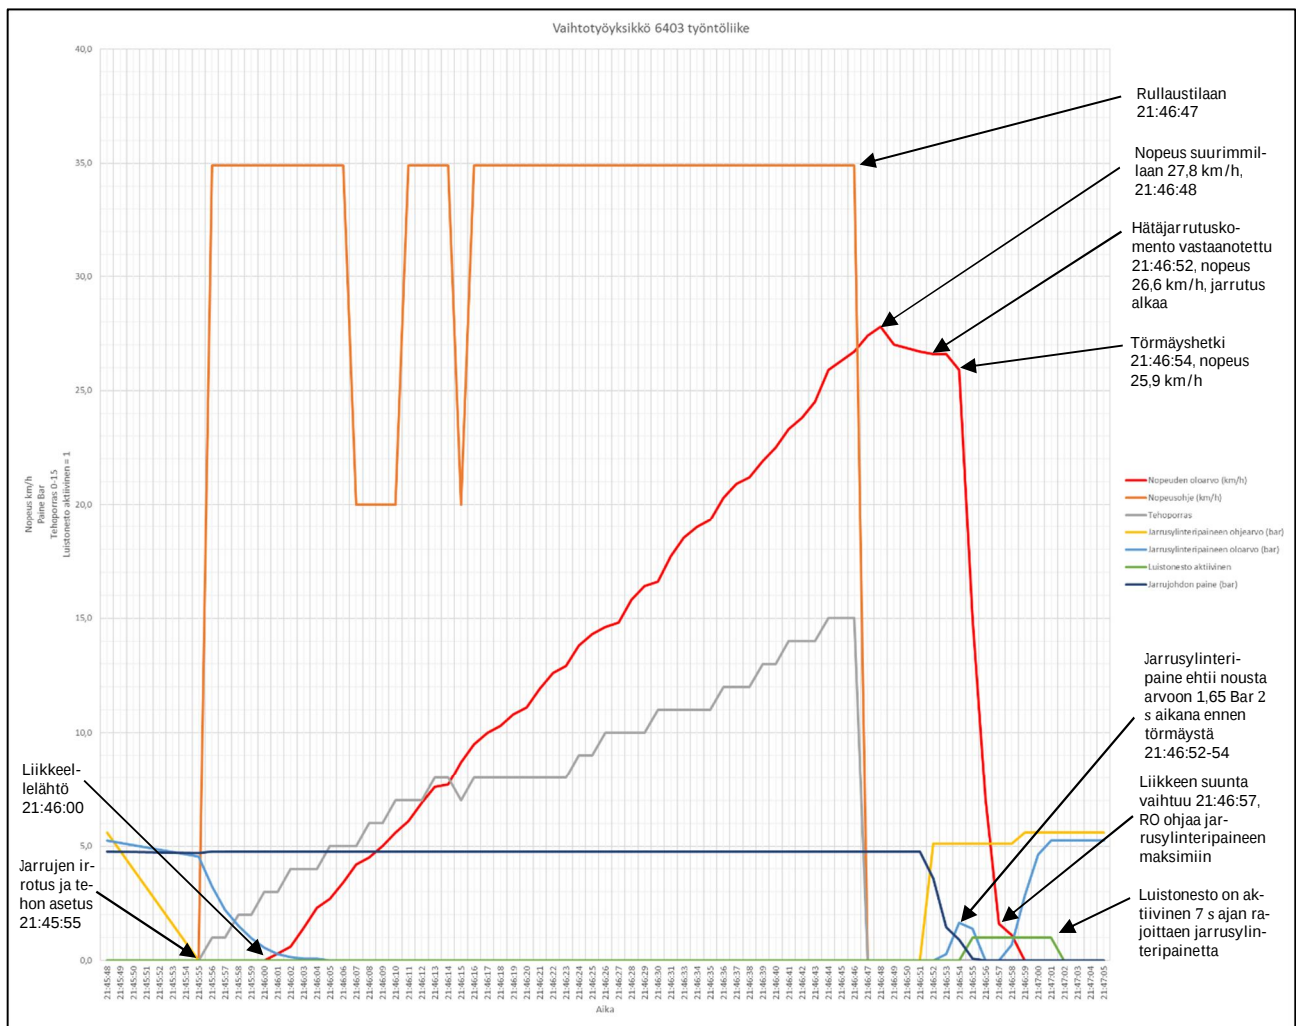
Veturin radio-ohjauslaitteisto tallensi merkittävästi rekisteröintilaitetta enemmän tietoa törmäyksestä ja sitä edeltäneistä tapahtumista. Laitteiston tiedoista nähdään, kuinka veturia ohjannut vaihtotyönjohtaja on ajanut veturia lähes koko ajan täydellä teholla ja maksimilla nopeusohjeella 35 km/h ennen siirtymistä rullaukseen seitsemän sekuntia ennen törmäystä. Radio-ohjausjärjestelmä on vastaanottanut hätäjarutuskomennon kaksi sekuntia ennen törmäystä. Veturin jarrujärjestelmä ehti nostaa jarrusylintereihin 1,65 baarin paineen ennen törmäystä, mutta veturin nopeus ei ehtinyt hidastua kuin 0,7 km/h, ollen 25,9 km/h törmäyksen tapahtuessa kello 21.46.54.

Törmäyksen jälkeen vaihtotyöyksikön nopeus pysähtyi kolmen sekunnin kuluessa suurella hidastuvuudella. Pysähtymisen jälkeen vaihtotyöyksikkö liikkui vielä 0,6 metriä tulosuuntaansa.

Kuva 20. Dr14-veturin radio-ohjauslaitteiston lokitiedot törmäykseen päättyneestä työntöliikkeestä. (Kuva: OTKES)
