## **Tutkintaselostus**

B7/2007R

# **Kuolemaan johtanut tasoristeysonnettomuus Lahdessa 21.11.2007**

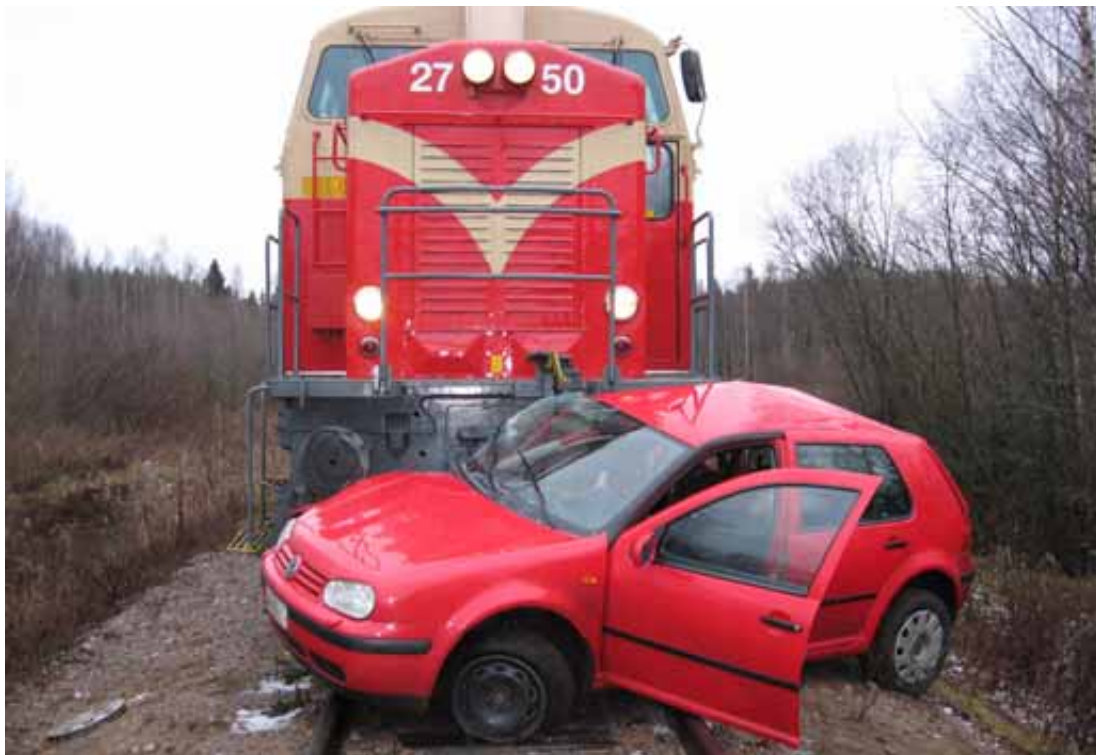
Henkilöauto vaurioitui onnettomuudessa pahoin. Veturin vasen etukulma osui auton oikeaan kylkeen takarenkkaan etupuolelle. Auto takertui veturiin ja raahautui junan edessä 125 metriä.

Kuva 2. Veturi osui auton oikeaan kylkeen. (Kuva: poliisi.)

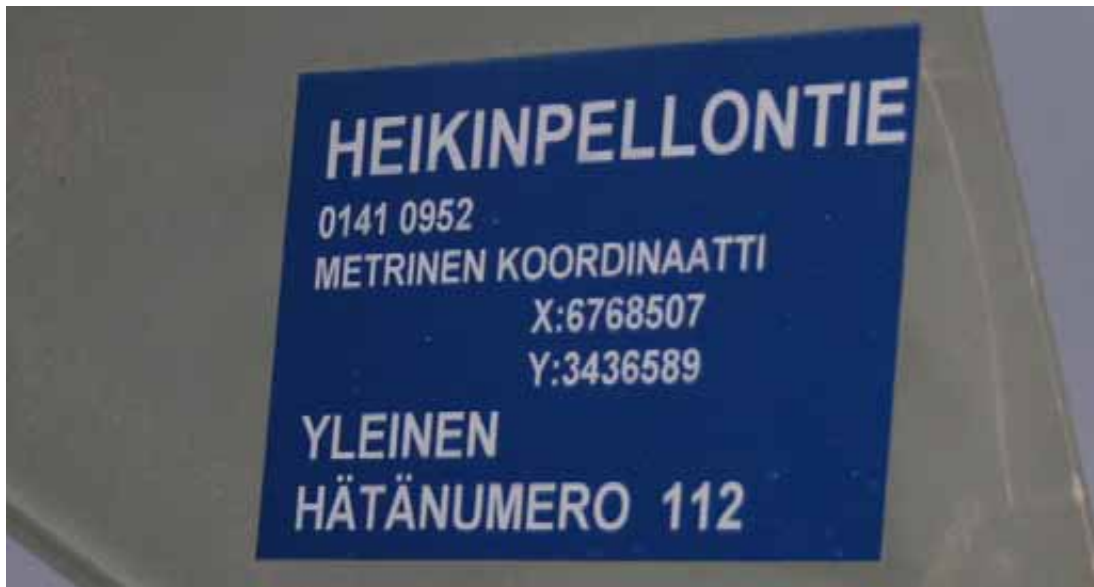
Juuri ennen kiskoja olevien tasoristeysliikennemerkkien taustapuolelle Ratahallintokeskus (RHK) on liimannut tasoristeyksen tiedot sisältävän tarran.

Kuva 3. Tasoristeysliikennemerkkin taustapuolella on tasoristeyksen tiedot sisältävä tarran. (Kuva: poliisi.)

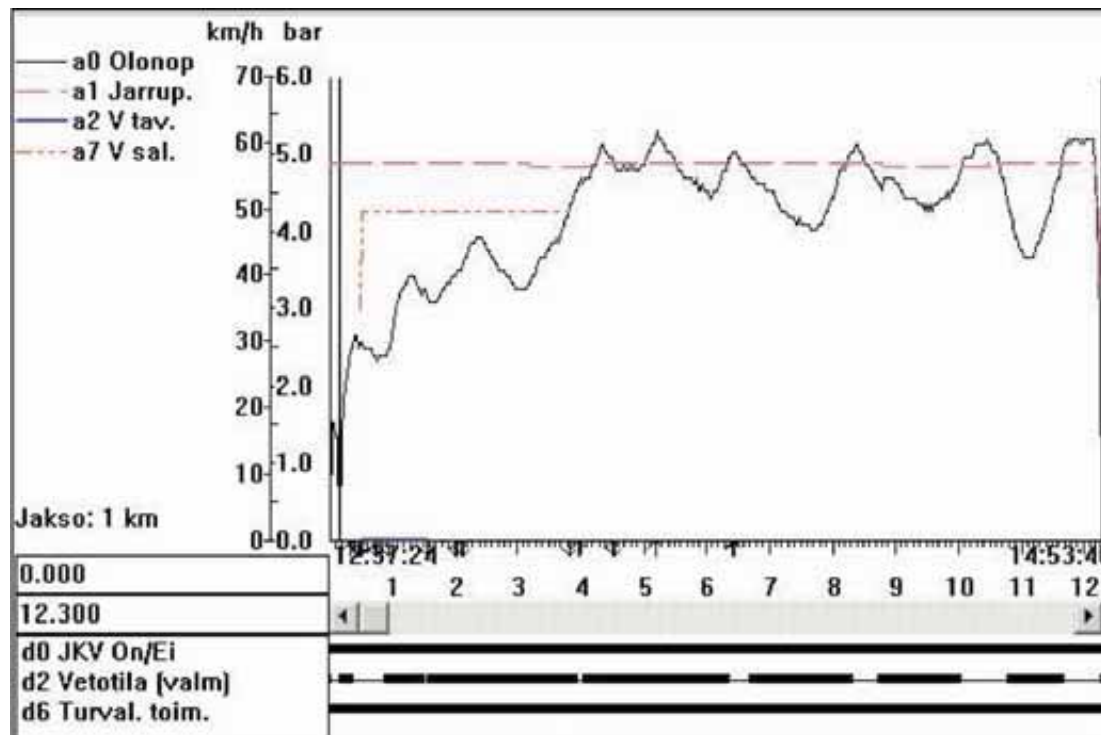
Poliisin mittauksen mukaan juna pysähtyi 125 metrin päähän tasoristeyksestä. Etäisyystiedon perusteella junan kulunrekisteröinnistä oli nähtävissä, että kuljettaja ei ehtinyt jarruttaa lainkaan ennen törmäystä vaan junalla oli törmäyshetkellä linjanopeus 60 km/h.

Kuva 4. Junan kulunrekisteröintilaitteen graafinen tuloste.

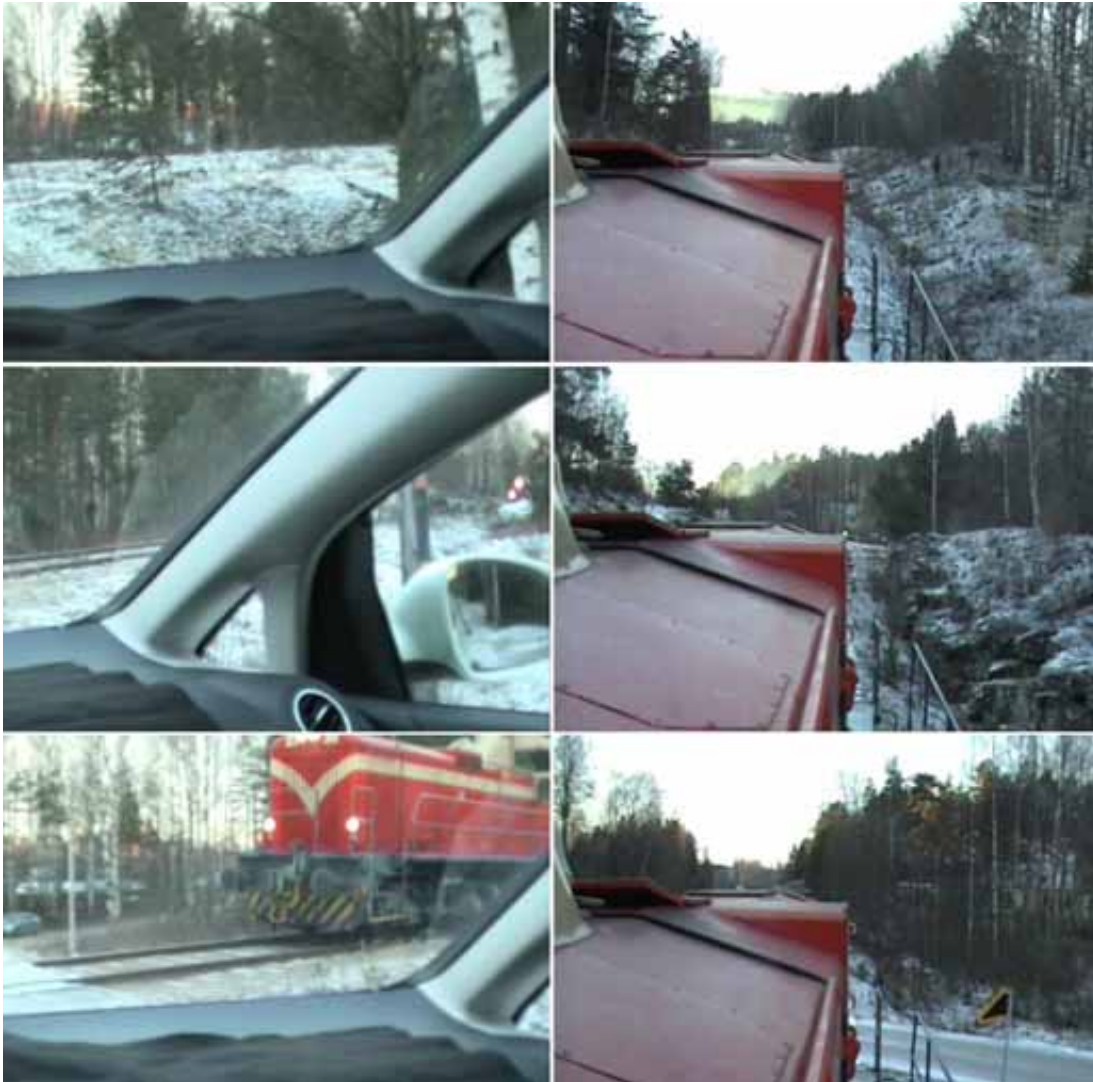
**Kuva 5.** Kuvasarja henkilöauton kuljettajan ja veturinkuljettajan näkemistä. Veturi lähestyy Kulmalankadun tasoristeystä Heinolan suunnasta ja henkilöauto idästä. (Kuvat: koeajovideo.)

Keskimmäisessä kuvaparissa veturi saapuu autonkuljettajan näkökenttään kalliioleikkauksen takaa auton ollessa noin 10–15 metrin päässä tasoristeyksestä. Veturi on noin 100 metrin päässä tasoristeyksestä. VTT:n tutkimuksessa näkemä kahdeksan metrin päässä kiskoista idästä oikeaan on 120 metriä, joten tilanne kuvaa suunnilleen tutkimukseen kirjattua näkemätilannetta. Veturista otetussa kuvassa tasoristeyksen lännenpuoleinen odotustasanne on tullut näkyviin (kuvassa näkyy odotustasanteella keltaisessa turvaliivissä oleva henkilö), mutta edelleen radan kaarre ja veturin keulan katveet estävät näkemän radan itäpuolelle ja itse tasoristeykseen.

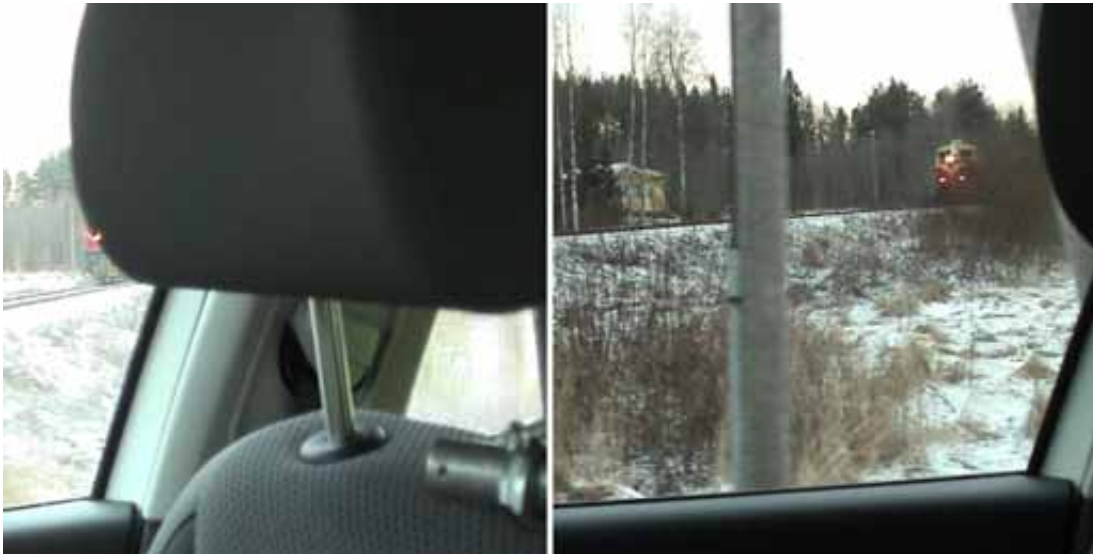
Auton tulosuunnassa 20–30 metrin päässä näkemä tasoristeykseen ja sen lähistölle on hyvä. Näkemä vasemmalle on parempi kuin oikealle. Oikealla olevat pensaat rajoittavat näkemää kauemmaksi junan tulosuuntaan. Tien nousevasta profiilista johtuen auton kuljettaja joutuu katsomaan rataa hieman yläviistoon. Tien ja rautatien kulmasta johtuen oikealle radan suuntaan katsottaessa oikean etuistuimen niskatuki ja henkilöauton keskipilari häiritsevät näkyvyyttä. Paikan tuttuus ja käsitys junaliikenteen vähäisyydestä ovat saattaneet vähentää kuljettajan tarkkaavaisuutta hänen lähestyessä tasoristeystä.

**Kuva 6.** Henkilöauton oikeanpuoleisen istuimen niskatuki ja oikeanpuoleinen keskipilari estävät pahimmassa tapauksessa kuljettajan näkemästä junaa lainkaan (vasen kuva). Auton kuljettajan on kurkotettava nähdäkseen hyvin radan suuntaan (oikea kuva). Kuvat on otettu onnettomuustasoristeyksessä. (Kuvat: koeajovideo.)

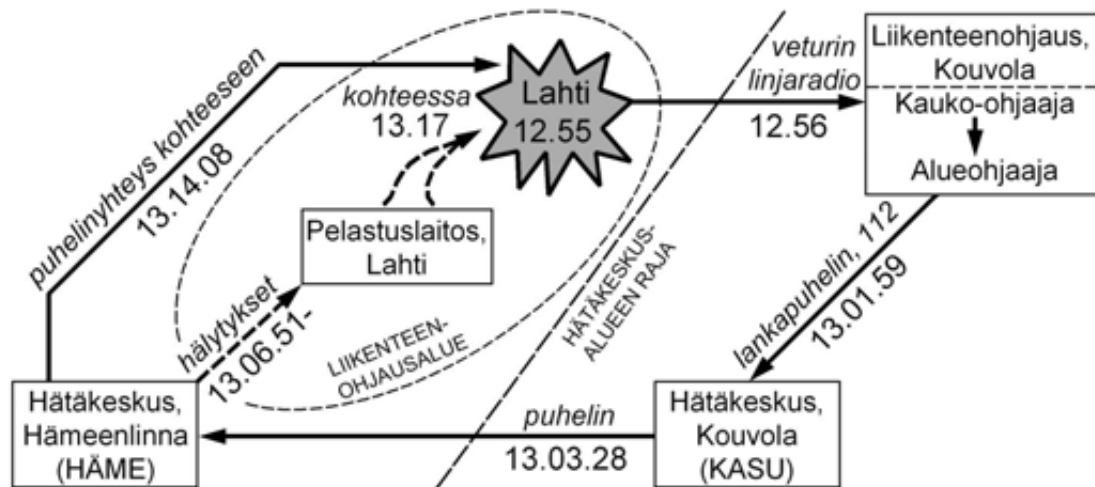
Veturinkuljettaja ilmoitti voimassa olevien VR:n ohjeiden mukaisesti onnettomuudesta linjaradiolla liikenteenohjaukseen Kouvolaan. Liikenteenohjauksesta vastannut Lahti–Riihimäki-välin kauko-ohjaaja ilmoitti onnettomuudesta samassa tilassa olevalle alueohjaajalle. Vaikka veturinkuljettaja ilmoitti ensimmäisen yhteydenottonsa lopuksi epäilevänsä tasoristeyksen olevan Heikinpellontien tasoristeys, tieto hukkui liikenteenohjauksen sisälle. Alueohjaaja paikallisti tasoristeystä aluksi veturinkuljettajan ilmoittaman ratakilometritiedon 142 avulla. Koska hänen käytössään olleessa tasoristeysluettelossa ei ollut lainkaan tasoristeyskyseisellä kilometrillä, ei hän saanut täyttä varmuutta tiedon oikeellisuudesta. Ennen hätäpuhelukeskusta alueohjaaja muutti saamansa ratakilometritiedon etäisyydeksi Lahden rautatieasemalta.

Kuva 7. Liikenteenohjauksen kautta kulkenut hätäilmoitus meni onnettomuuspaikan kannalta väärään hätäkeskukseen.

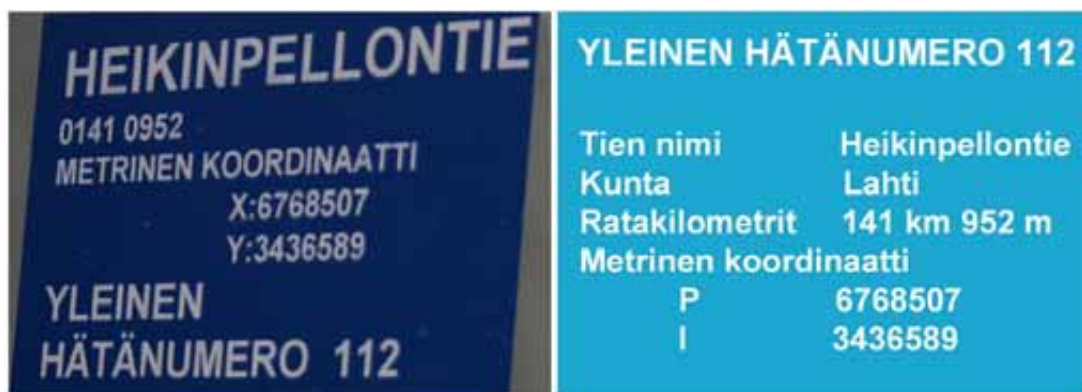
Kuva 8. Nykyisin käytössä oleva tasoristeystarra vasemmalla ja esitys uudeksi tarraksi oikealla.

Nykyisen tarran sisältö ei ole ihanteellinen ilmoittajan tai häätäkeskuksen kannalta. Tarran tekstiä tulisikin kehittää esimerkiksi kuvassa 6 oikealla puolella olevaan muotoon.
