## Veturin törmääminen teräsrainakelaan ja suistuminen Matkanevalla 23.3.2016

Tutkinnan tunnus: R2016-02

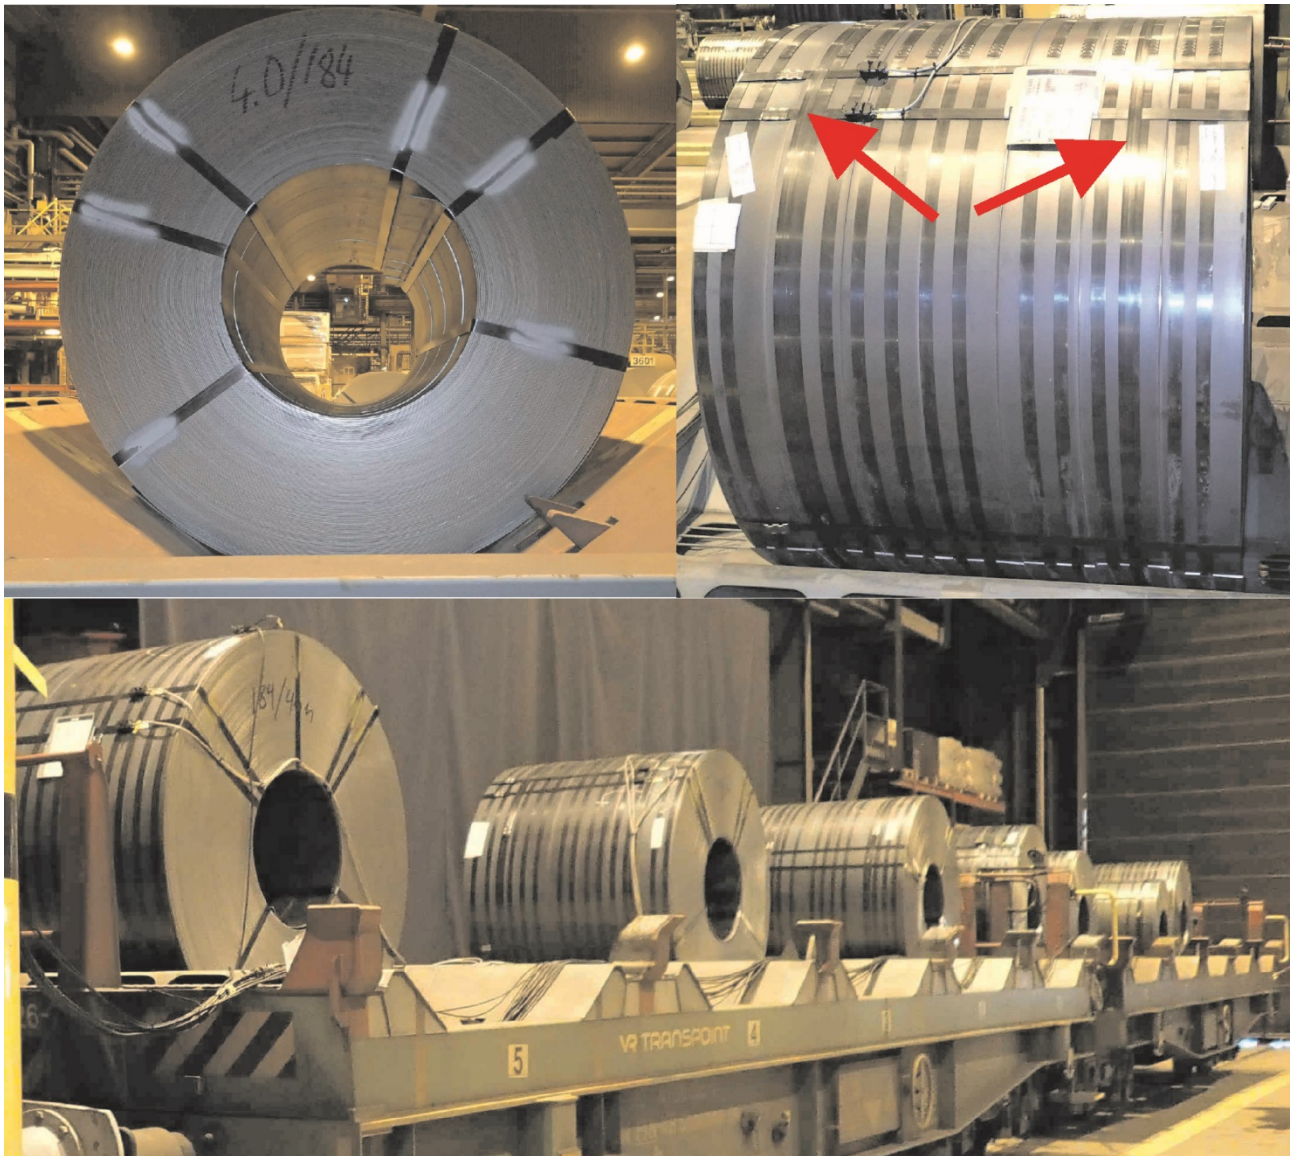
- silmävanteiden paikallaan pysymisen varmistavia kehävanteita oli kaksi lähellä päätyjä yhden keskellä olevan sijasta (oli ohjeissa jo onnettomuuden sattuessa)
- silmävanteiden lukumäärää oli lisätty neljästä kuuteen
- silmävanteista neljä sijoitettiin kelan yläpään kolmannekseen likimain  $\pm 10-60^\circ$  pystykeskiiviivan kummallakin puolella.

Koeajolla kelanippujen leveyden suhde korkeuteen oli vähintään 0,77 (raja-arvo 0,7), kun se oli onnettomuuskelanippujen mitatuilla arvoilla pienimmillään 0,74 (laskennallisilla mitoilla 0,7).

**Kuva 11.** Kuvassa vasemmalla ylhäällä silmävanteiden sijoittelu, oikealla ylhäällä silmävanteiden paikallaan pysymisen varmistavat kehävanteet, alhaalla kelanippujen sijoittaminen vaunuihin. (Kuva: OTKES)
