# Veturin törmääminen teräsrainakelaan ja suistuminen Matkanevalla 23.3.2016

Tutkinnan tunnus: R2016-02

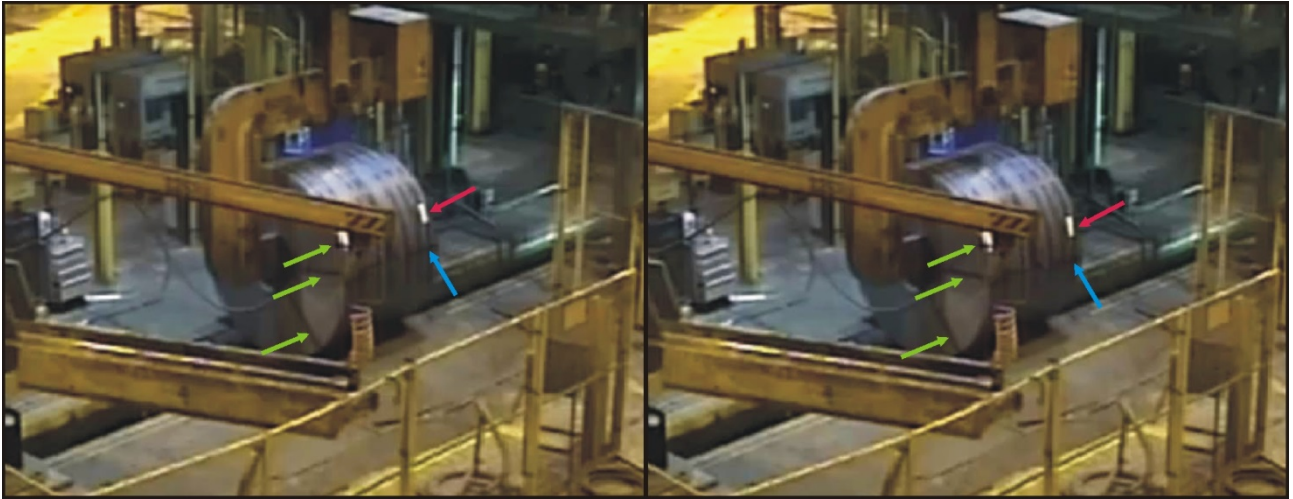
Nosturilla vinosti nostetun nipun silmäsidonnat löystyvät nosto- ja laskutilanteissa. Myös se, jos koukku ei ylety tukemaan ulointa rainaa, löystyttää silmäsidontaa. Nostettaessa rainakelanippu voi myös kiertyä, mikäli koukku ei ole täsmälleen kelan sisäreiän suuntainen. Tämä korostuu erityisesti nostettaessa rainakelanippua sidontapisteen kumipäällysteisten rullien päältä, jolloin rullien ja kelanipun välinen kitka on suuri.

Onnettomuuden aiheuttaneen rainakelan sitomisen jälkeisen noston videotallenteesta havaittiin, että nosturinkuljettaja teki rainakelanipulle kaksi nostoa sidontapisteesä. Ensimmäisessä nostossa nosturin C-koukku ei ollut kokonaan työnnettynä rainakelanipun sisään ja nostessa rainakelanippu nousi epätasaisesti ja kiertyi. Nosturinkuljettaja korjasi C-koukun asentoa työntämällä sitä pidemmälle, jonka jälkeen nosti rainakelanipun uudelleen.

**Kuva 5.** Valvontakameran tallenteesta otetuista kuvakaappauksista näkyy, että rainat kiertyvät toistensa suhteen nostettaessa kelaä sidontapaikalta varastoalueelle. Eniten kiertyy kuvassa kauimmaisena oleva raina. Kiertymisen voi havaita valkoisesta tarrasta (punainen nuoli) sekä rainoja yhdessä pitävästä silmävanteesta (sininen nuoli). Kameraa lähimpänä olevan puolen kohdat (vihreät nuolet) pysyvät paikoillaan. Onnettomuudessa junasta pudonnut raina oli kuvassa kauimmaisena oleva. (Kuva: OTKES, SSAB:n kameratallenteelta)

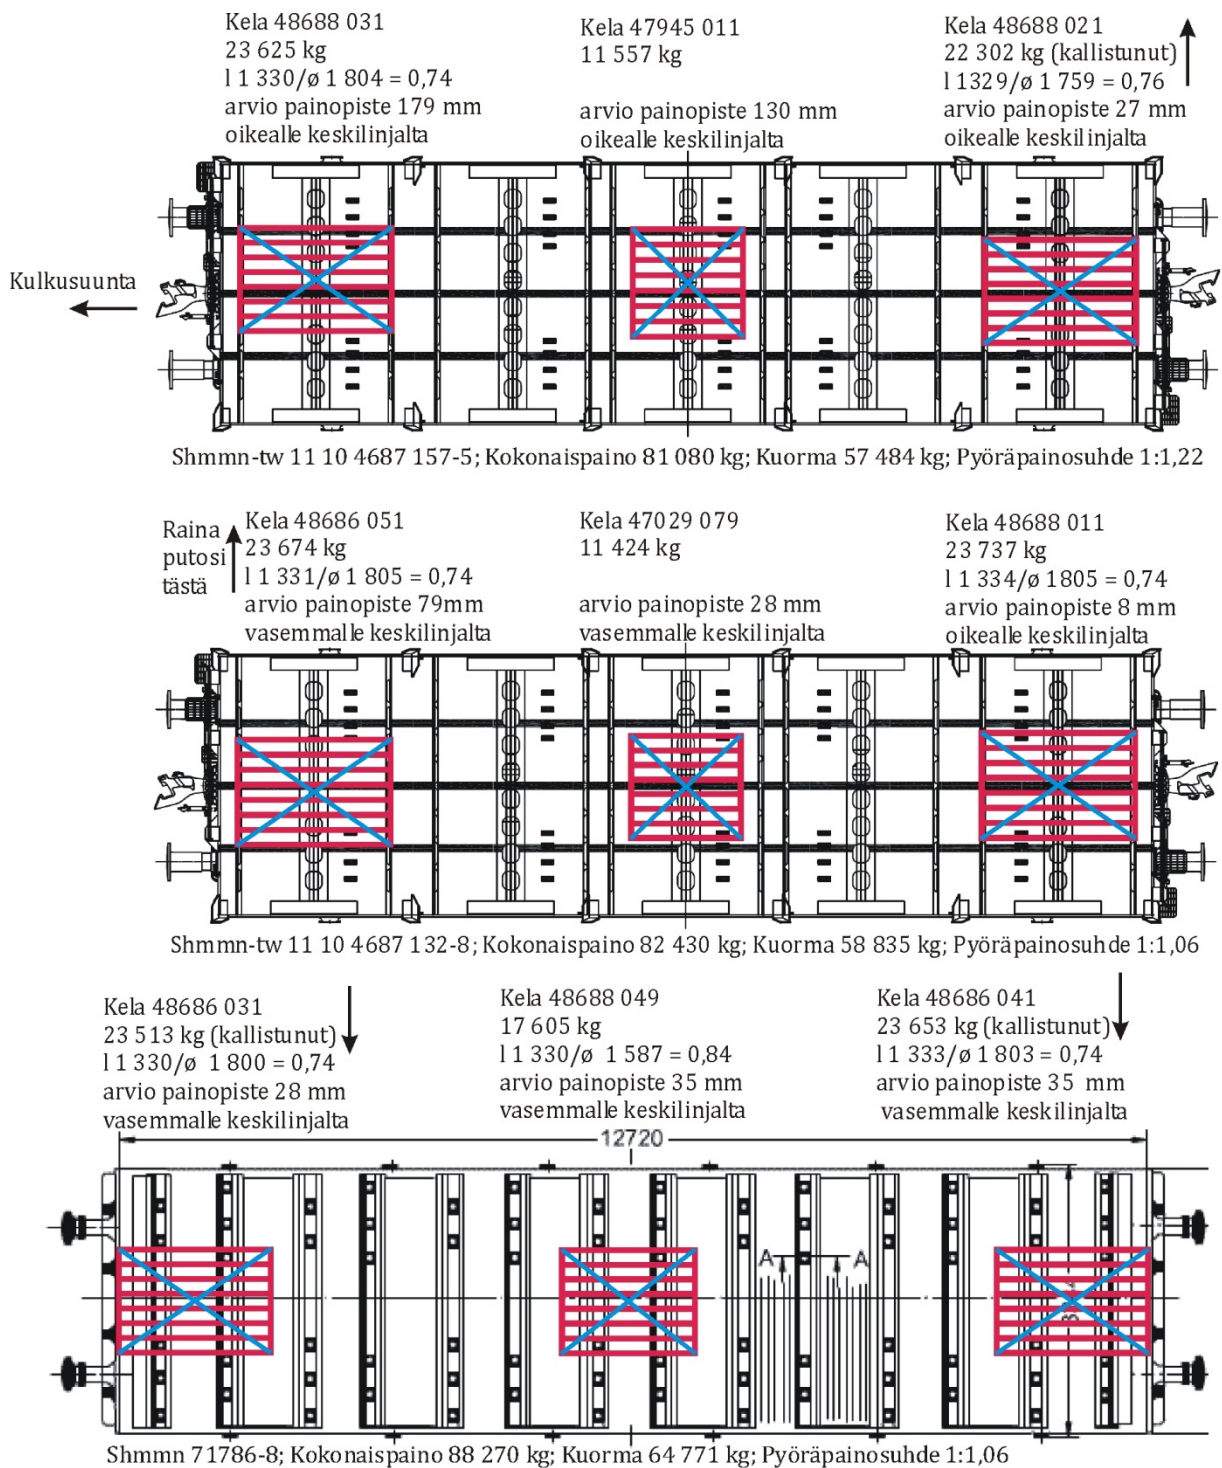
**Kuva 6.** Valokuvien ja mittausten perusteella tehty arvio rainakelojen paikoista ennen onnettomuutta. Arvioidun kuorman sijoittelun mukaiset laskennalliset pyöräpainosuhteet vaunujen kuvien alla. Suurin sallittu pyöräpainosuhde on 1:1,25 ja pienin sallittu kelan leveys-halkaisija-suhde 0,7. (Kuva: OTKES)

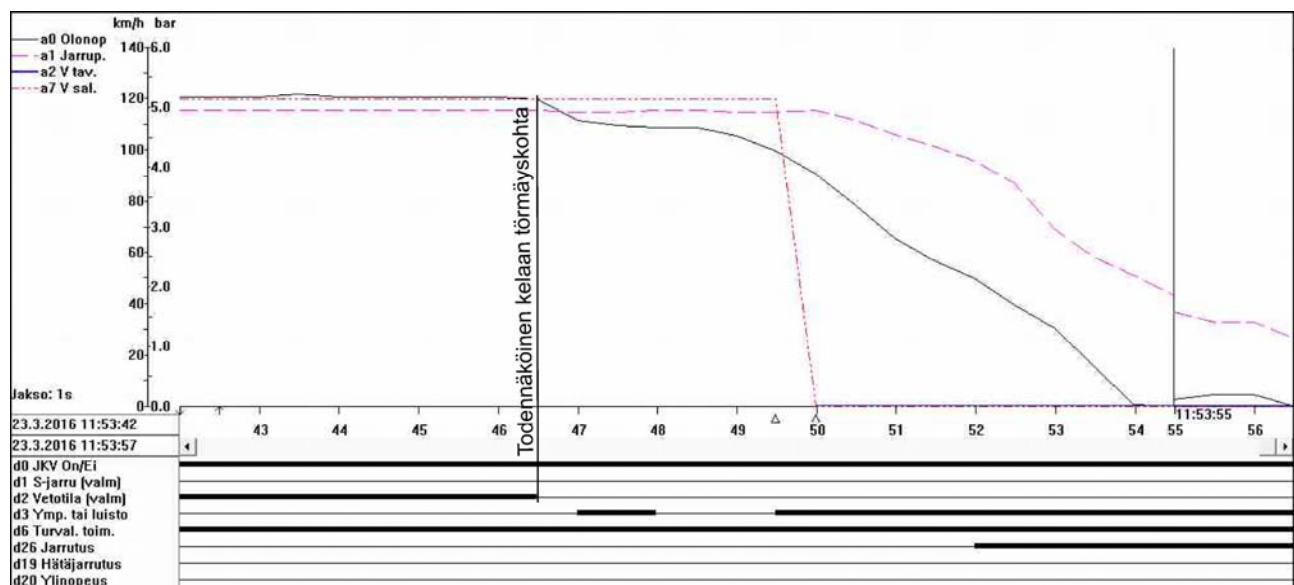
**Kuva 8.** Junan 11375 kulunrekisteröintilaitteen tiedon tulostus ajan funktiona viimeiseltä baliisilta. (Kuva: OTKES, VR:n EKE-tallenteesta)

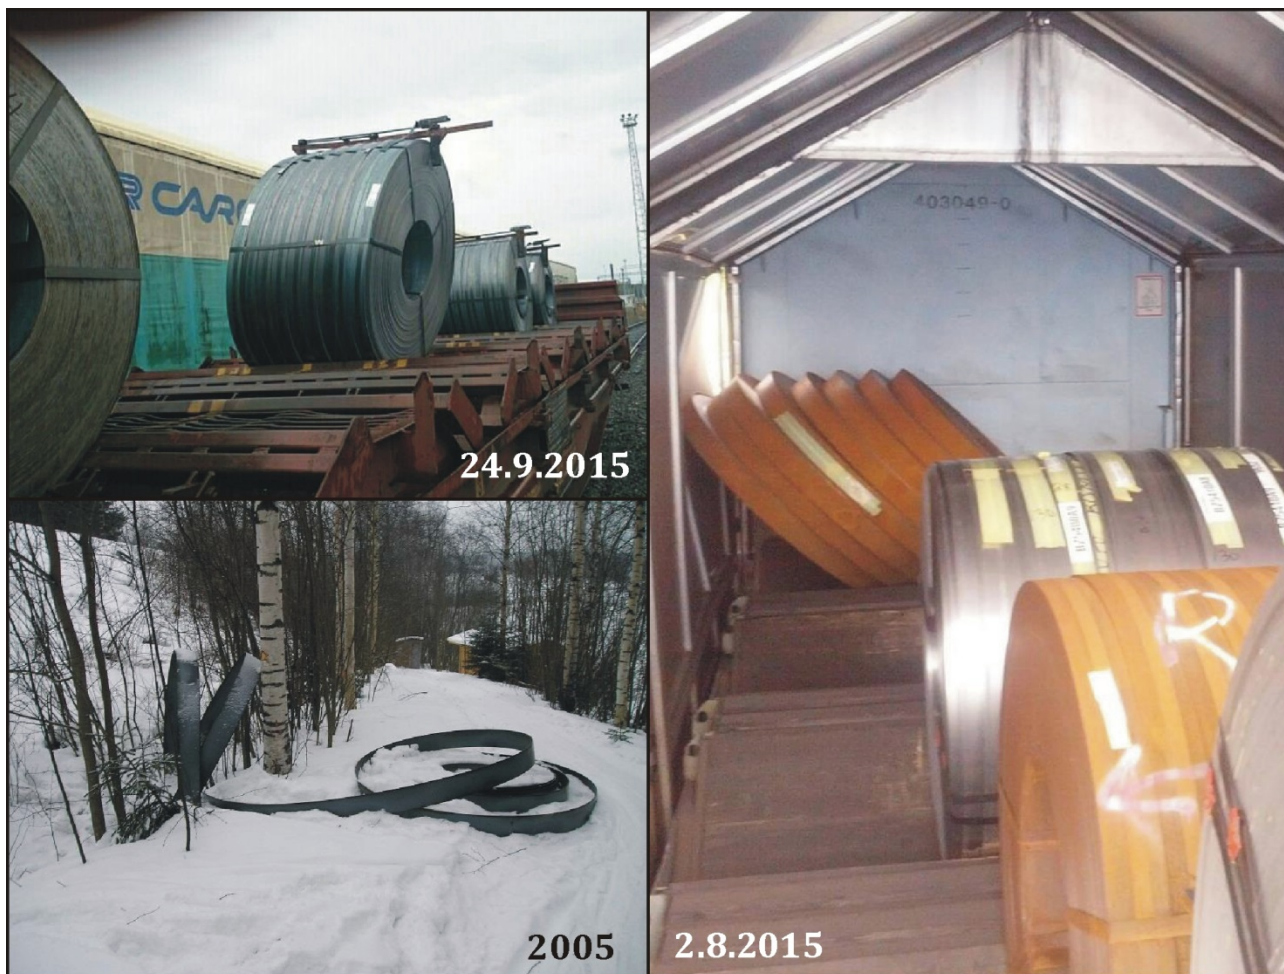
**Aikaisemmin tapahtuneita** kuorman vaunusta putoamisia tai rainakelojen kallistumisia on tiedossa ainakin kolme kappaletta. Vuonna 2005 liikkuvasta junasta putosi rainakela, joka pyöri ratapengertä alas ja törmäsi radan varressa olleeseen puuhun. Kaksi muuta tapausta on vuodelta 2015. Ensimmäisessä 2.8. koko rainakelanippu kaatui vaunun seinää vasten sitä kuljetettaessa katetulla tavaravaunulla. Toisessa 24.9. avovaunulla kuljetettu rainakelanippu kallistui, mutta pysyi vaunun kyydissä. Tässä tapauksessa oli kyse kapeammista rainoista ja rainakelanippu oli varustettu erillisellä ylätuennalla.

**Kuva 9.** Aikaisempia tapauksia, joissa rainakelanippu on kallistunut kuljetuksen aikana tai rainakela pudonnut. (Kuvat: VR)

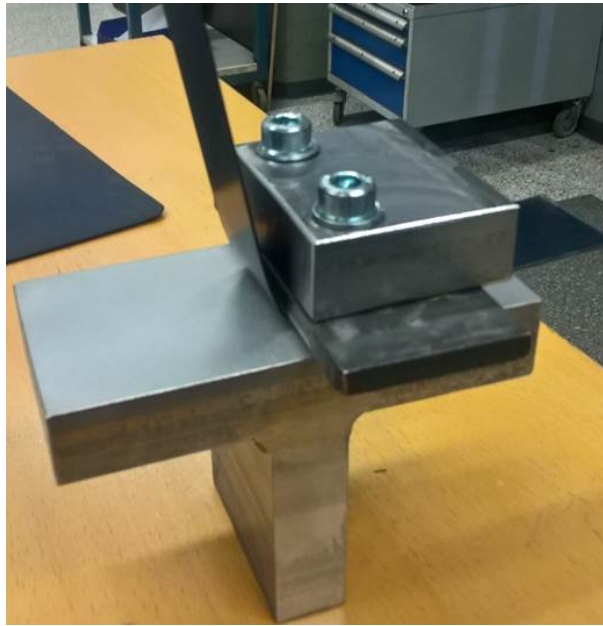
Suoran vedon lisäksi päätettiin tehdä kokeet rainan reunaa vastaavaa taitosta vasten. Tällä pyrittiin luomaan testitilanne, joka vastaisi mahdollisimman hyvin todellisen kaltaista tilannetta, jossa sidontavanteen taitokset ovat muodostuneet rainojen reunaa vasten. Rainakelaan kiinnitettynä ollessaan jokainen silmävanne on taittuneena neljästä kohdasta rainojen reunoja vasten. Testejä tehtiin eri kohdista vannetta otetuille koepaloille sekä käyttämättömälle vanteelle. Vetokokeista saadut tulokset vaihtelivat välillä 14,8–18,8 kN. Tuloksista havaitaan, että vetolujuus kulmaa vasten on huomattavasti matalampi kuin suoralla vedolla.

**Kuva 12.** Rainan reunaa vasten olevan sidontavanteen taitoskohdan kiinnitysjärjestely. Kokeessa vedettiin sidontapantaan rainamateriaalista leikatun palan kulmaa vasten. (Kuva: SSAB)

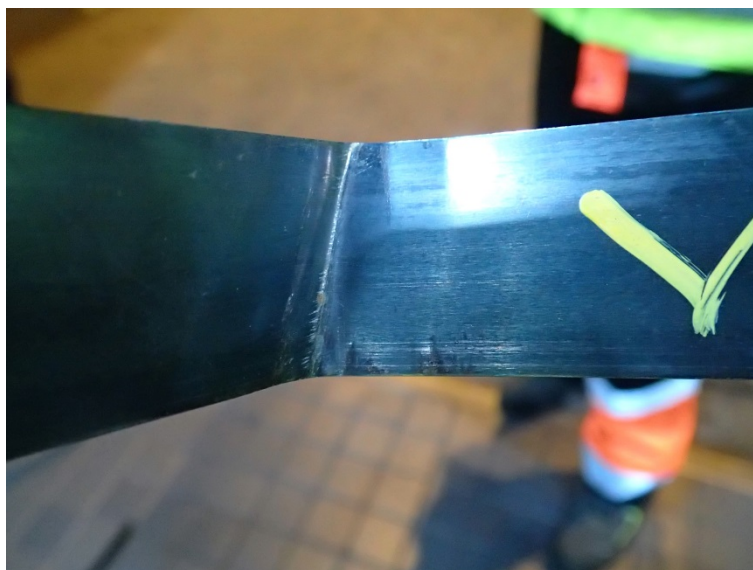
Lopuksi tehtiin vielä vetokoe rainan reunaa vasten siten, että vanne oli 5 asteen kulmassa. Valittu kulman suuruus perustui onnettomuuskelasta otettuun silmävanteeseen jääneistä jäljistä. Silmävanne oli taipunut vinoon rainojen päästessä kiertymään toisiinsa nähden (Kuva 5). Tällä tavalla kiinnitettynä sidontavanne kesti 6,3 kN voiman.

**Kuva 13.** Rainakelan, josta raina irtosi ja putosi, silmävanne oli ollut vinossa noin 5 astetta kulman taitoksen perusteella. (Kuva: OTKES)

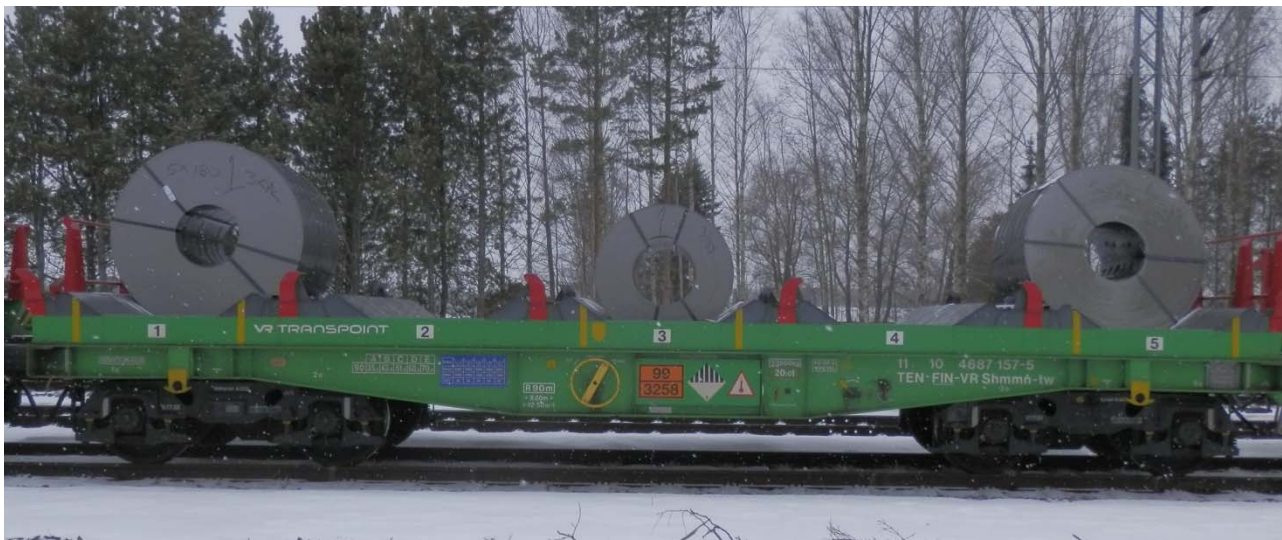
Silmävanteiden sijoittelu kelanipussa tapahtuu käsisidontavaiheessa. Silmävanteet pyritään sijoittamaan niin että ne eivät ole aivan ylhäällä keskellä, jotta C-koululla nostaminen onnistuu eivätkä vanteet vaurioidu. Vaurioitumisen välttämiseksi myöskään kelan lattiaa tai kehtoa vasten tulevaan kohtaan ei haluta silmävannetta. Sidontapaikan jälkeisissä nostosiirroissa kelan asento ei muutu enää suuresti, vaan se päättyy varastoinnin kautta kuormaukseen lähes samassa asennossa, mikäli se ei ole pyörinyt varastoalueella. Silmävanteiden sijainnilla on kuitenkin merkitystä kuljetusvaiheessa. Sivusta katsottuna kelan vaakalinjan yläpuoliseen sektoriin jäävät silmävanteet tukevat nippua paremmin. Sidontapaikalta lähtevällä kelan asennolla on siis vaikutusta siihen mihin asentoon se päättyy vaunuun kuormatessa.

**Kuva 14.** Kelojen silmävanteiden paikkoja havainnollistava kuva. Päädyissä olevissa keloissa keskilinjan yläpuoliseen osaan jää isommat ilman silmävanteita olevat sektorit. Keskimmäisen pienemmän kelanipun toiset silmävanteet ovat symmetrisesti yläsektorissa ja tukevat näin nippua paremmin. (Kuva: OTKES)
