## Tutkintaselostus

R2012-02

### **Vaihteenkuljetusvaunujen suistumiset Riihimäen ratapihal- la 22.5.2012 ja Kouvolan ratapihalla 28.6.2012**

### DERAILMENT OF TURNOUT TRANSPORT WAGONS IN THE RIIHIMÄKI RAILWAY YARD, FINLAND ON 22 MAY 2012 AND KOUVOLA RAILWAY YARD, FINLAND ON 28 JUNE 2012

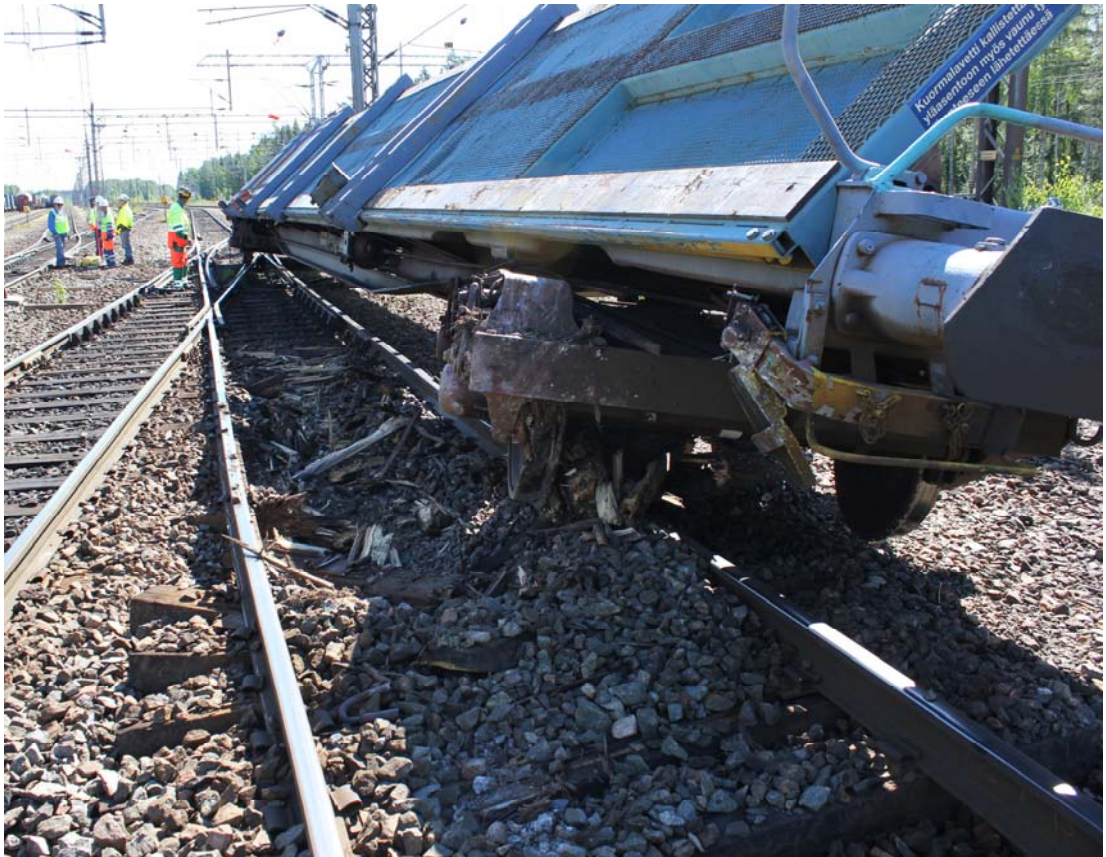
Onnettomuudessa suistunut ja kaatunut vaihde-elementtien kuljetusvaunu vaurioitui. Pyöräkertoihin ja telirakenteisiin tuli vaurioita niiden kuljettua suistuneena ja iskeytyessä sepeliin, ratapölkkyihin ja vaihteen kiskoihin. Muihin pienempiin osiin kuten elementtien tuentapylväisiin ja vaunun astimiin tuli vääntymiä. Lisäksi kaatuneessa vaunussa kuormana olleet vaihde-elementit vaurioituivat käyttökelvottomiksi.

*Kuva 6. Vaunulle ja radalle aiheutuneita vaurioita. Kuva on otettu raivaustöiden yhteydessä sen jälkeen kun kyljelleen kaatunut vaunu oli nostettu takaisin pystyyn.*

*Figure 6. Damage suffered by the wagon and tracks. This photo was taken during clearance work after the fallen wagon had been pushed back onto its wheels.*

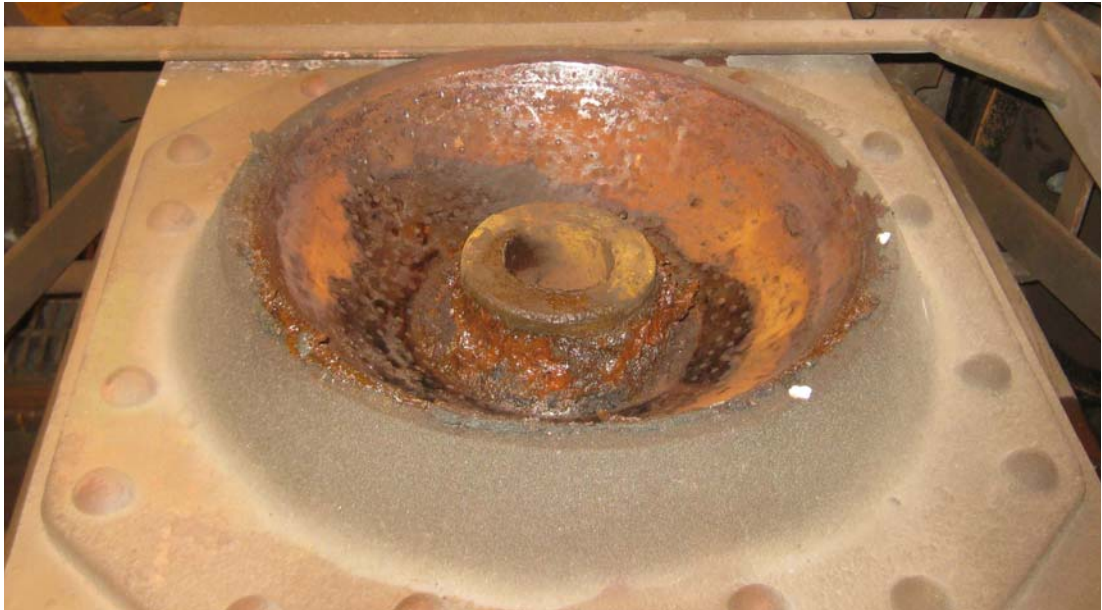
Vaunu siirrettiin konepajan sisätiloihin nostopukeille ja vaunusta irrotettiin telit. Tällöin päästiin tarkastamaan vaunun telien keskiöitä. Tarkastuksessa havaittiin, että onnettomuudessa ensimmäisenä suistuneen telin telikeskiö oli suhteellisen kuiva ja hieman ruosteinen. Ilman kuormaa ajatussa koeajossa teli kääntyi kuitenkin normaalisti.

Kuva 7. Ensimmäisenä suistuneen telin telikeskiö oli suhteellisen kuiva ja hieman ruosteinen.

Figure 7. The pivot centre of the bogie that first became derailed was rather dry and somewhat rusty.

Jos telikeskiössä ei ole riittävästi rasvaa, vastustaa se telin kääntymistä. Tämä korostuu erityisesti vaunun ollessa kuormattuna. Jäykempi telikeskiö vaatii kääntyäkseen suuremman voiman, joka pyörän laipan on kyettävä välittämään. Suurentuneet pyörän laip-pavoimat lisäävät vaunun suistumisriskiä erityisesti huonokuntoisilla raiteilla.

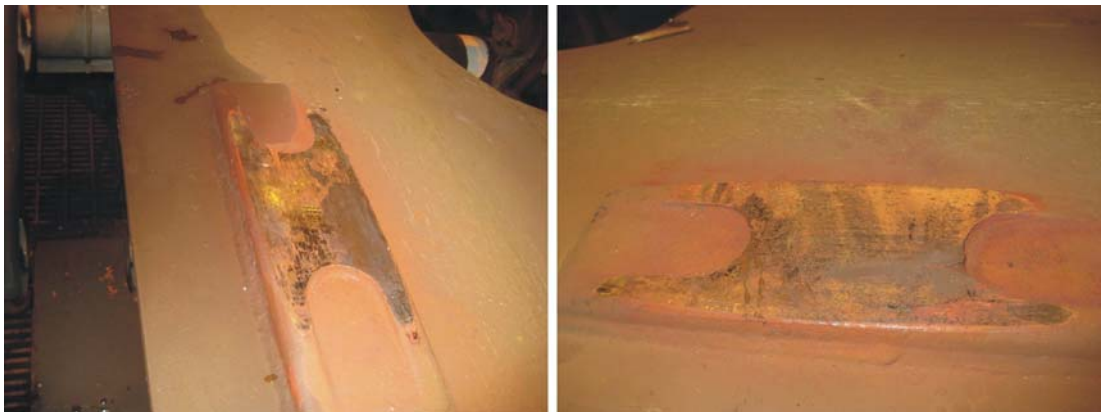
Tarkastuksessa havaittiin telien päällä olevissa kulkusuuntaan nähden vasemman puolen sivutyynyissä voimakkaan hankautumisen jättämiä jälkiä. Kuormaustaso oli kallistettu kuljetuksen ajaksi juuri tälle puolelle. Sivutyyny estävät vaunun rungon liiallisen kallistuman sivulle.

Kuva 8. Kuormaustason kallistussuunnan puoleisissa telien päällä olevissa sivutyynyissä oli merkkejä niihin kohdistuneesta suuremmasta rasituksesta verrattuna toisella puolella oleviin. Metalli oli hankautunut kiiltäväksi, kun taas sivutyynyn pinta vastakkaisella puolella oli tasaisen ruosteen peitossa.

Figure 8. The side bearer blocks on top of the bogies in the loading plane's tilting direction showed signs of heavier strain, compared to those on the other side. The metal was brushed to a sheen, whereas the side bearer block surface on the opposite side was covered with an even sheet of rust.

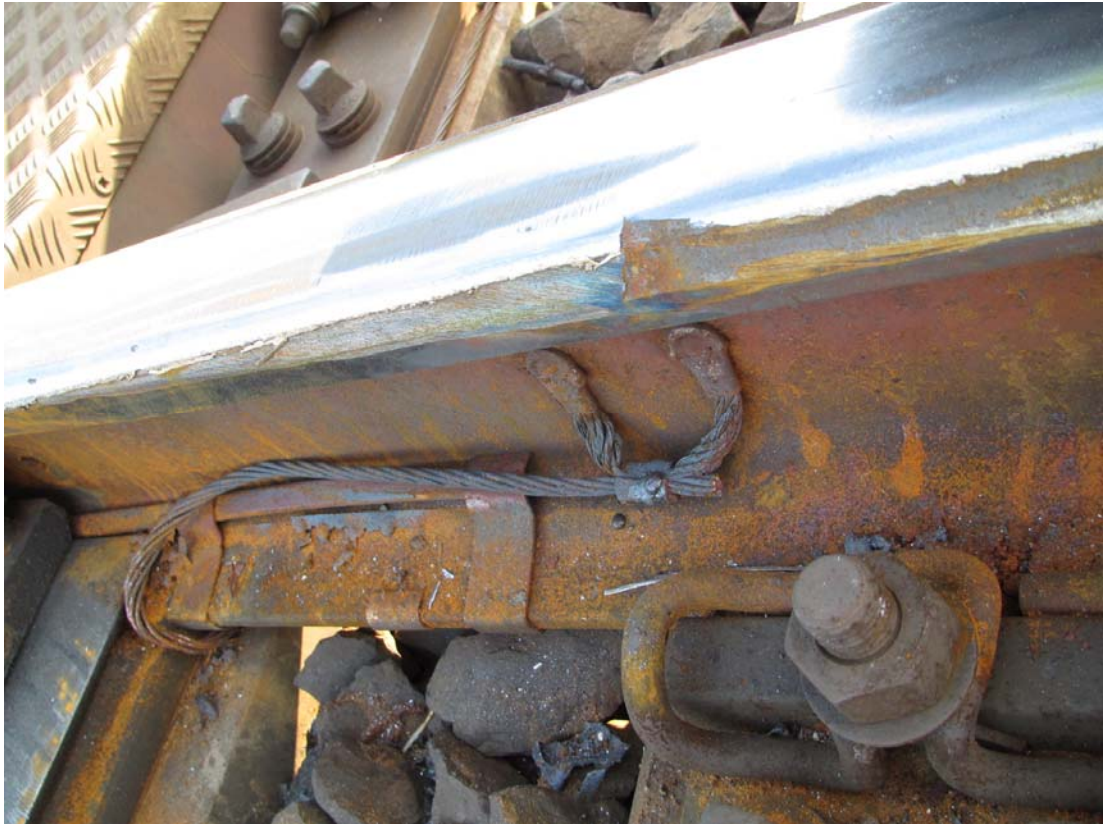
Ratateknisten ohjeiden osassa 15 *Radan kunnossapito* käsitellään kiskovikoja ja murtumia sekä niiden vaikutusta liikennekelpoisuuteen. Lohkeama tai lohkeaman vaara kiskon hamaran kulkureunan puolella on luokiteltu sellaiseksi, että se ei ole yliajettavissa.

Kuva 9. Kiskossa oli lohkeama kulkureunan puolella noin puoli metriä ennen vastavaihteeseen ajetun V002 ulkokaarten puoleisen kielen kärkeä. Lohkeaman ympäristössä oli metallilastuja ja kiskossa lämmön aiheuttamia värimuutoksia. Myös kiskon hamaran profiilin muoto oli muuttunut lohkeaman ympäriltä.

Figure 9. The head of the rail was cracked on the gauge-side, around half a meter before the tip of the blade of switch V002, on the outer curve's side travelled facing points. Metal chips were found in the vicinity of the crack and the rail exhibited colour changes caused by heat. Moreover, the profile of the rail's head had changed around the crack.

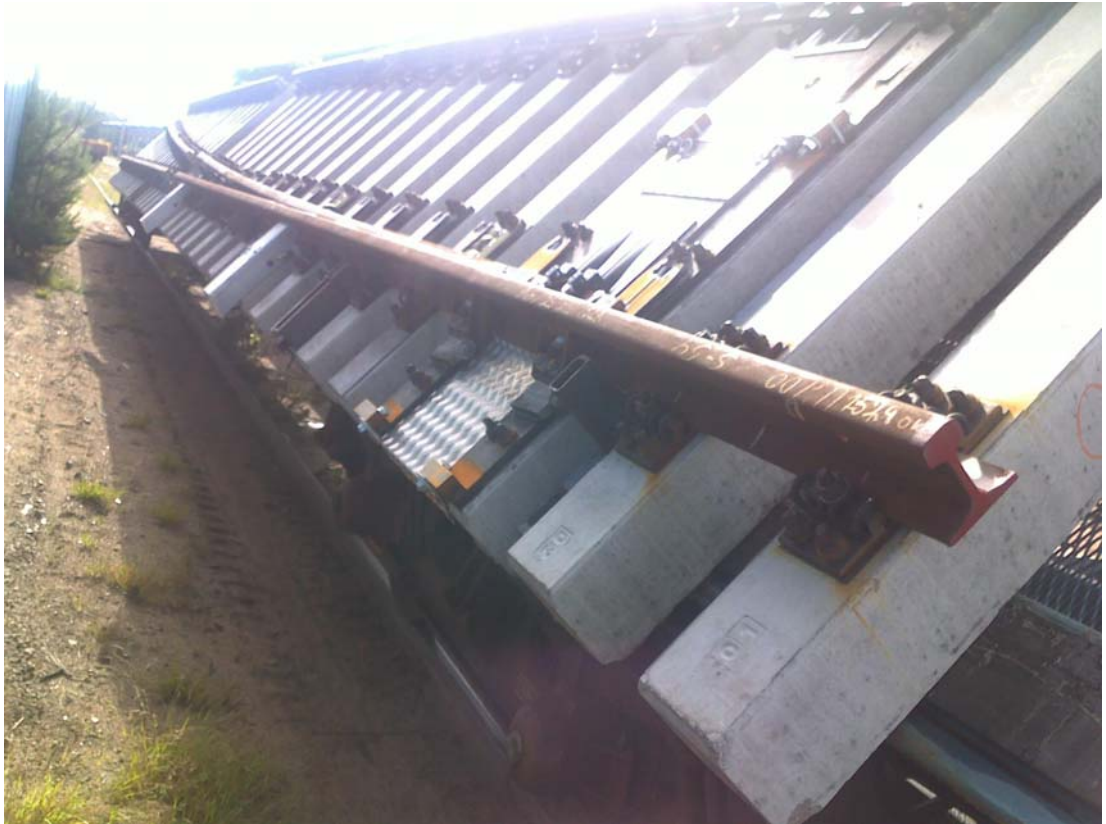
*Kuva 11. Kouvolassa kaatunut vaunu valokuvattuna kuormauksen jälkeen Kaipiaisissa. Vaunuun oli kuormattuna kieli- ja välikiskoelementit. (Kuva: VR)*

*Figure 11. The wagon that fell over in Kouvola, photographed after loading in Kaipainen. The wagon was carrying switch and intermediate rail elements. (Photo: VR)*

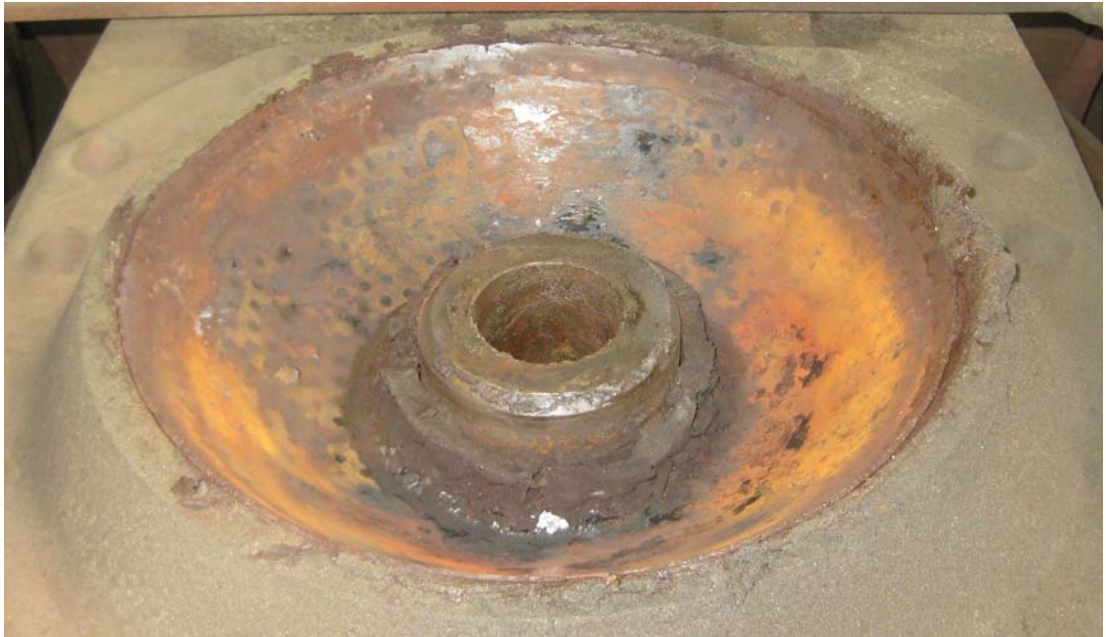
Vaunu tarkastettiin silmämääräisesti. Vaunusta irrotettiin telit ja vaunun runko nostettiin nostopukeilla teleiltä ylös. Tämän jälkeen päästiin tarkastamaan telikeskiöitä. Tarkastuksessa havaittiin telikeskiöiden olevan kuivia ja hieman ruosteisia.

*Kuva 12. Vaunun kulkusuunnassa ensimmäisenä suistuneen telin telikeskiö oli kuiva ja hieman ruosteinen.*

*Figure 12. The pivot centre of the bogie that first became derailed was rather dry and somewhat rusty.*

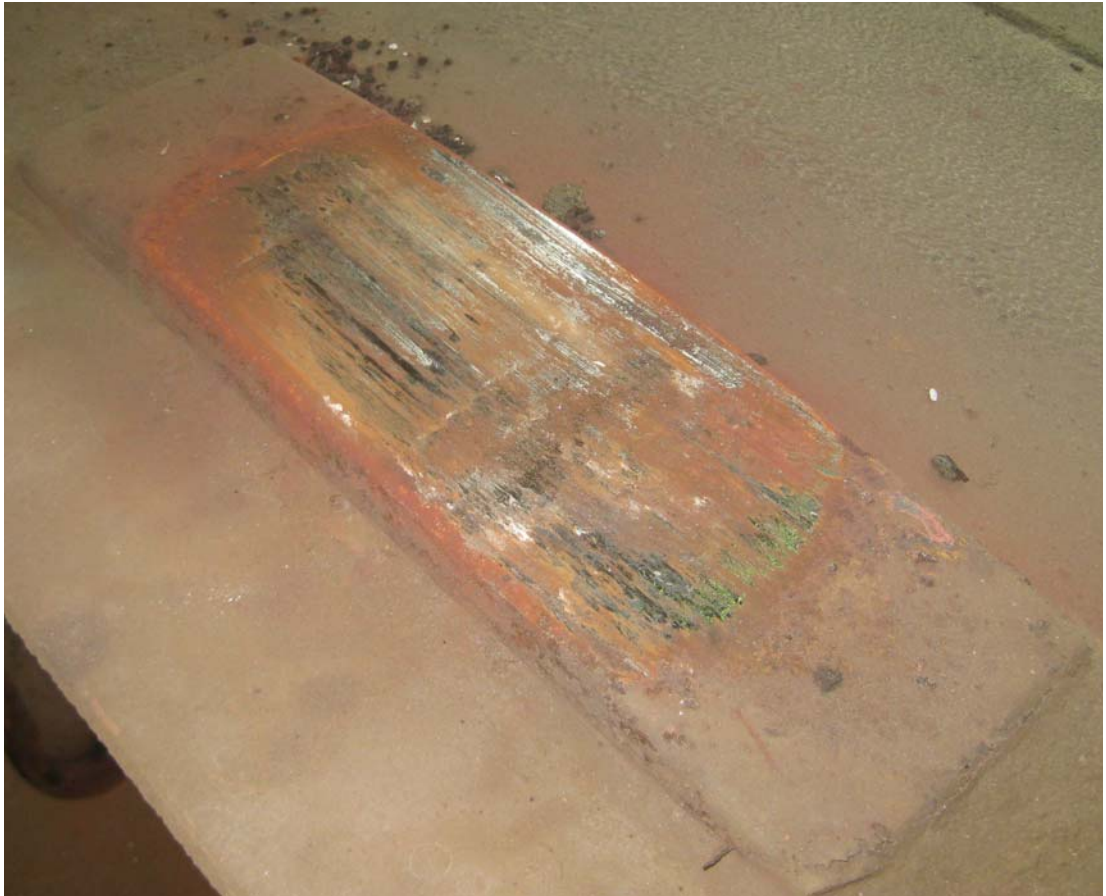
Tarkastuksessa havaittiin, että telien päällä olevat sivutyynyvät olivat kuluneet voimakkaasti kulkusuunnassa oikealta puolelta, eli vaunun runko oli käytön aikana nojannut kuormana olleiden vaihde-elementtien vaikutuksesta voimakkaasti oikean puolen sivutyynyihin. Useissa muissa vaunutyypeissä sivutyynyissä ei normaalisti ole vastaavia jälkiä. Vaunun runko voi nojata sivutyynyyn vaunun kulkiessa kaarteessa tai epätasapainoisen kuorman takia. Tarkastuksessa ei havaittu muuta normaalista poikkeavaa.

Kuva 13. Vaunun runko on nojannut voimakkaasti telin toisen puolen sivutyynyyn.

Figure 13. The wagon's frame leaned heavily on the side bearer block, on the other side of the bogie.

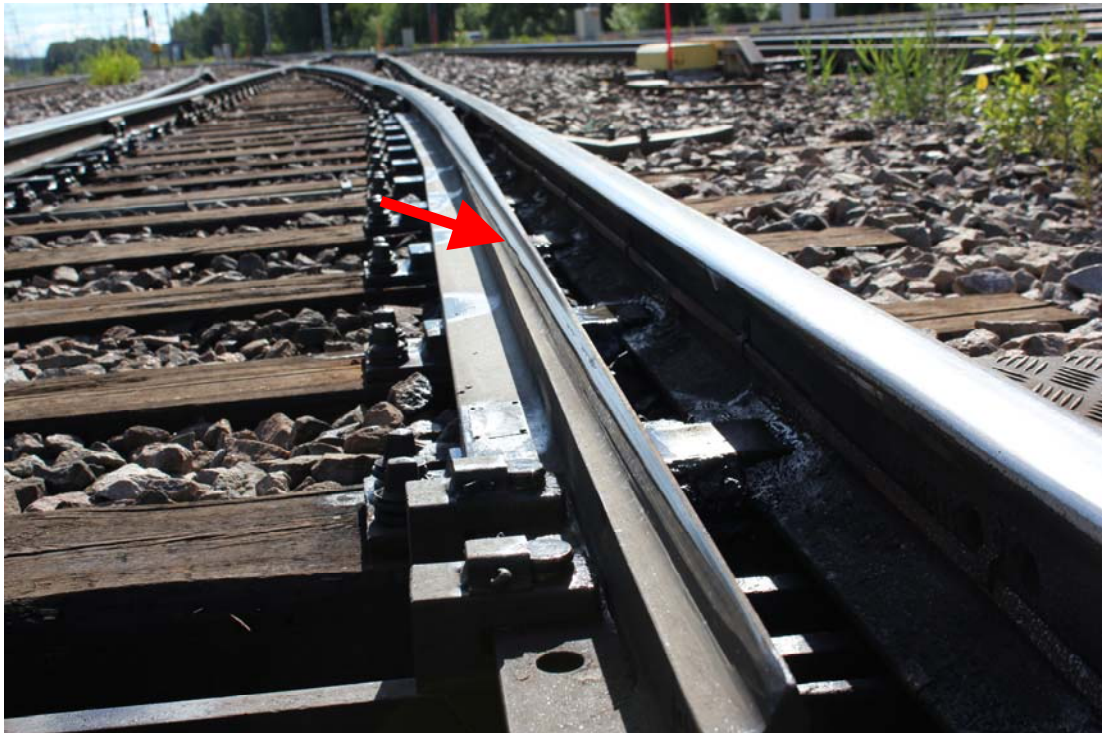
Onnettomuuden paikatutkinnassa havaittiin vaihteen V827 olevan huonokuntoinen. Vaihteen kielikiskot olivat voimakkaasti kuluneet ja niissä oli havaittavissa niin sanottua hyllykulumaa. Tämäntapaiset geometriavirheet näkyvät osaltaan myös mittamuutoksina vaihteelle puolen vuoden välein tehtävissä vaihteen mittauksissa.

Kuva 14. Vaihteen V827 ulkokaarten puoleinen kielen kärki kuvattuna kohti junan tulo-suuntaa. Kielessä oli havaittavissa hyllykulumaa (punainen nuoli). Tukikiskossa näkyi pyörän laipan jättämä suistumisjälki heti kielen kärjen jälkeen.

Figure 14. The tip of the blade on the outer curve of switch V827 photographed facing the direction of travel. Some wear could be detected on the blade (red arrow). A derailment mark left by the wheel flange could be seen on the stock rail immediately after the tip of the blade.

- Vaihteen kunnonseurantajärjestelmässä huonokuntoisiksi todetut vaihteet tulisi korjata tai vaihtaa siten, että ne täyttävät vaihteille asetetut mitta-arvot ja muut vaatimukset.

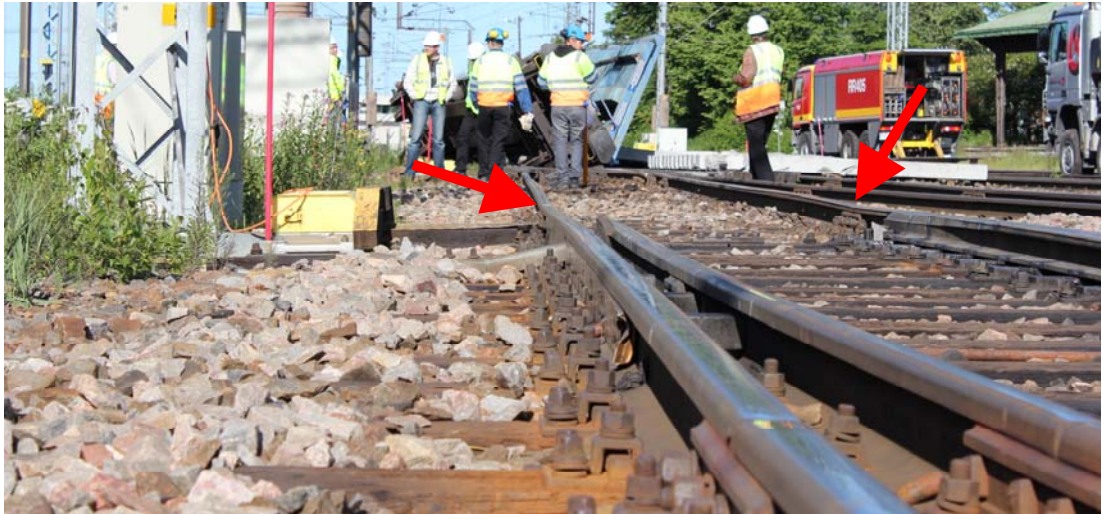
Heti vaihteen kielen kärkien jälkeen oli radassa selkeä painuma, ja myös muualla vaihteen ympäristössä oli radassa useita eriasteisia painumia. Vaihteen etujatkoksen kohdalla olleessa radan painaumassa oli myös jonkin verran kierousvirhettä eli ristiheittoa.

Kuva 15. Kiskoissa oli selkeästi havaittava alemmaksi painunut kohta heti vaihteen V827 kielen kärkien jälkeen (punaiset nuolet). Painuman kohdalla oli radassa myös kierousvirhettä eli ristiheittoa.

Figure 15. A markedly depressed section is visible on the rails immediately after the tips of the blades of switch V827 (red arrows). In the depressed section, there was also distortion of the track.

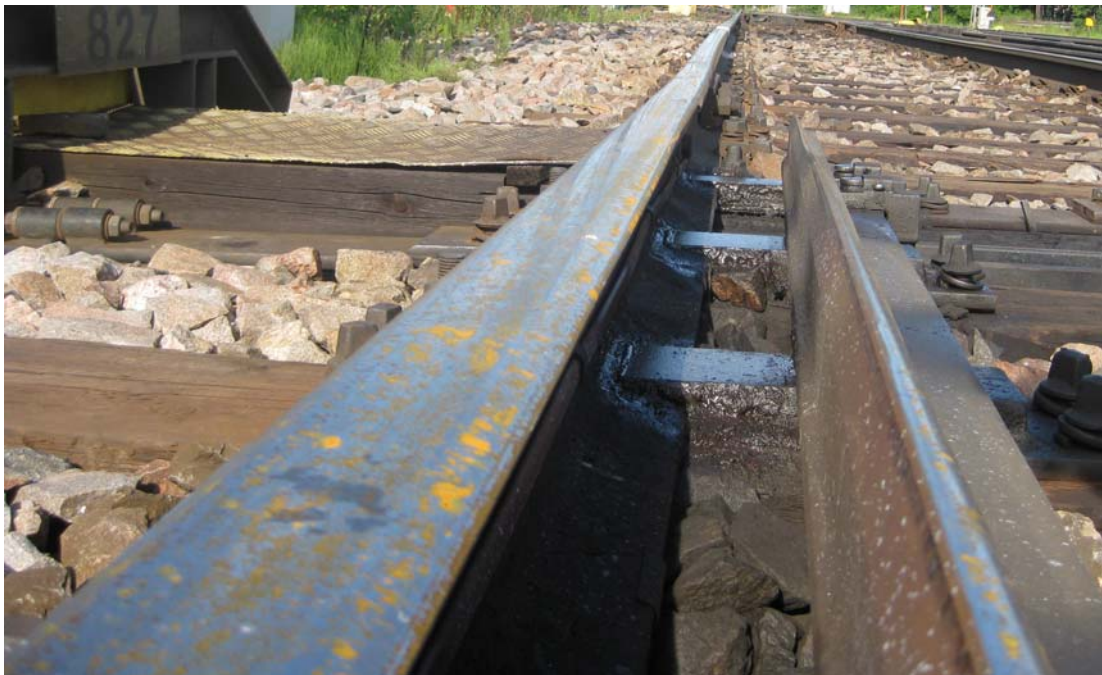
Kuva 16. Vaihteen alueella ja sen läheisyydessä kiskojen pinta oli muovautunut (tyssäntynyt) pitkän ajan kuluessa raskaan kuormituksen alla.

Figure 16. The surface of the rail had been battered under heavy loads in the switch section and in its vicinity.

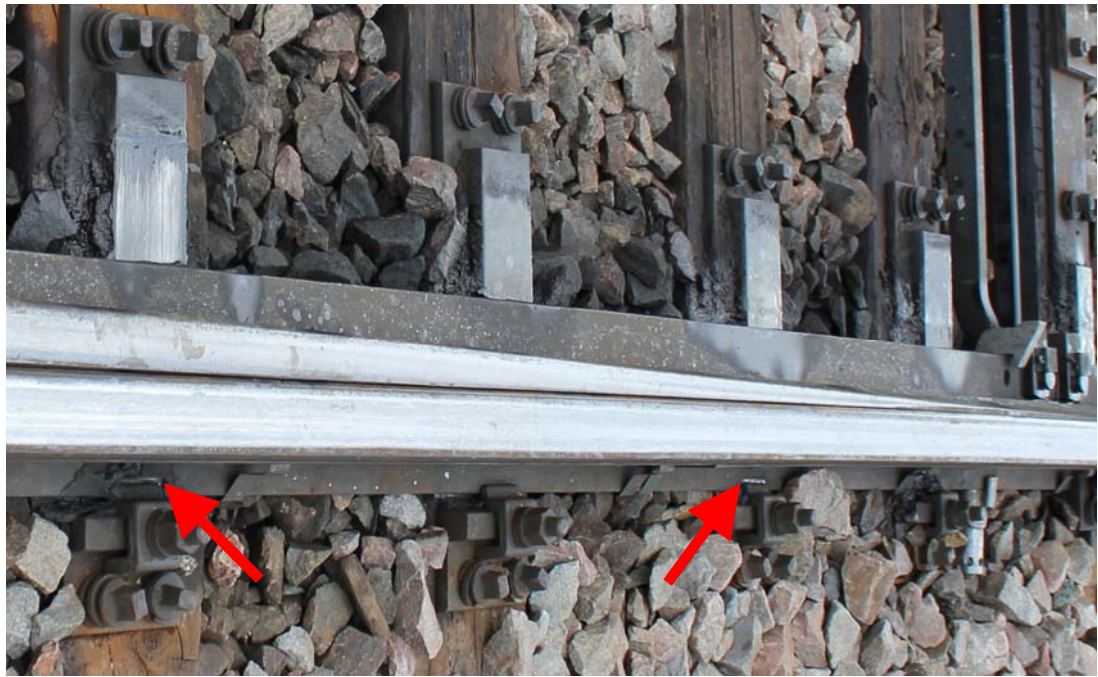
Kiskojen kiinnityksissä oli paikoin löystyneitä kiinnittimiä, jolloin kiskot ovat päässeet liikkumaan sivusuunnassa. Puupölkkyjen heikentynyt kunto edesauttaa kiskojen kiinnitysruuvien ja kiinnitysten löystymistä.

Kuva 17. Muutamissa vaihteen V827 sisäkaarten puoleisen tukikiskon kiinnityskohdissa oli havaittavissa kiiltäväksi kuluneita kohtia (punaiset nuolet), joten kiinnitykset ovat löystyneet ja kiskot päässeet liikkumaan sivusuunnassa.

Figure 17. Sections that had been worn down to a shiny surface (red arrows) were visible around some of the mounting points of the stock rail, on the side of the inner curve of turnout V827, meaning that the mountings had become loose and the rails have been able to move sideways.
