## Tutkintaselostus

S1/2008R

# Turvallisuusselvitys Kouvolan liikenteenohjauspoikkeamista

**Onnettomuustutkintakeskus**  
**Centralen för undersökning av olyckor**  
**Accident Investigation Board**

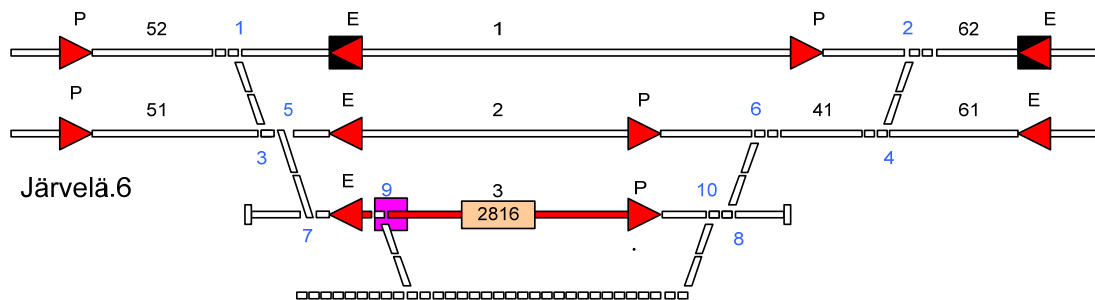
Kuvassa 7 nähdään tilanne välittömästi sen jälkeen, kun liikenteenohjaaja oli ottanut läpikulkuautomaatiikat pois päältä. Samassa yhteydessä hän oli antanut vaihtotyöyksikölle luvan vetää vaunut eteläiselle raiteelle 51 Riihimäen suuntaan.

Kuva 7. Automatiikka otettu pois käytöstä.

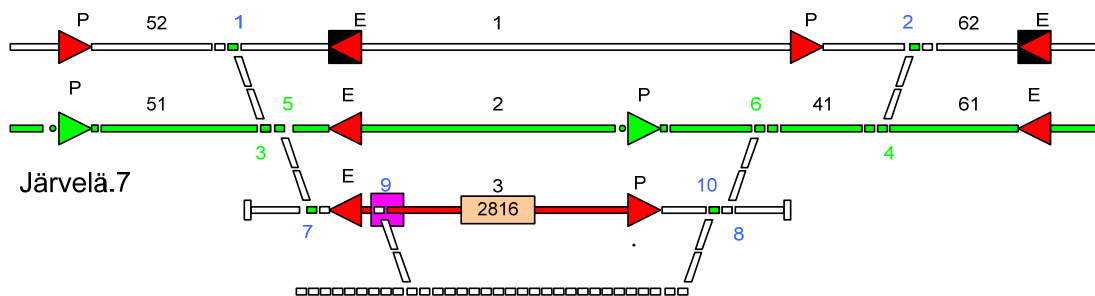
Vaihdotyöyksikkö valmistautui vetämään linjalle. Kuljettaja huomasi kuitenkin vaihteiden olevan väärässä asennossa ja otti yhteyttä liikenteenohjaajaan. Liikenteenohjaaja havaitsi odottamattomat kulkutiet Järvelän läpi eteläistä raidetta. Tilanne on esitettyä kuvassa 8. Liikenteenohjaaja otti näyttöpäätteen esittämästä tilanteesta valokuvan kännykkäkamerallaan (kuva 9).

Kuva 8. Odottamaton kulkutie.

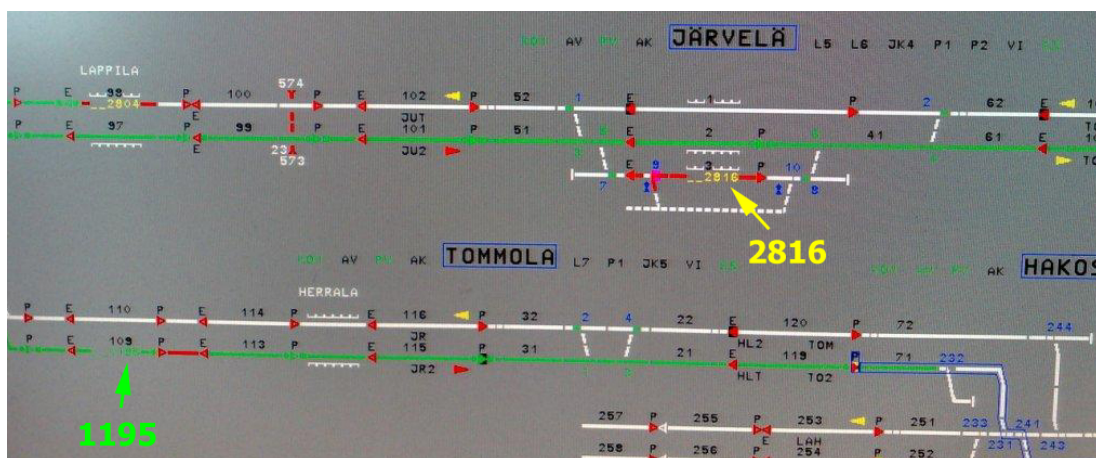
Kuva 9. Liikenteenohjaajan ottama kuva. Junien numerot on vahvennettu. (Kuva: liikenteenohjaaja JV.)

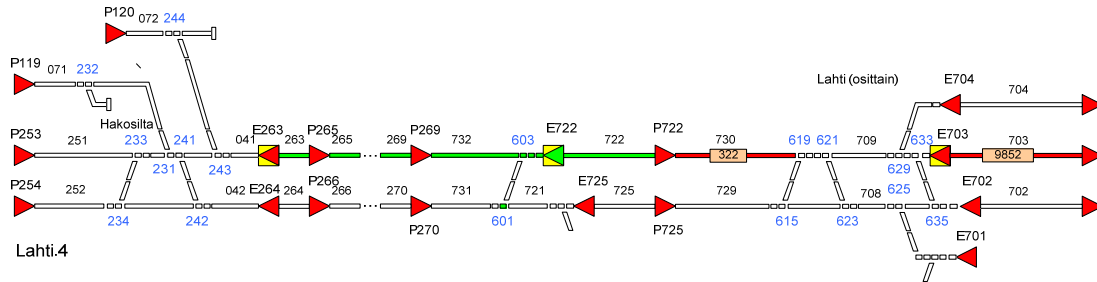
Juna 322 eteni kohti Hakosiltaa. Junanumeroautomaattikka lähetti kulkutiekomentoja tarpeen mukaan. Samanaikaisesti liikenteenohjaaja asetti raiteella 703 lähtöön valmistautuvalle junalle junanumeroa.

Kuva 13. Juna 322 liikkui kohti Hakosiltaa. Liikenteenohjaaja asetti junanumeron 9852 raiteelle 703.

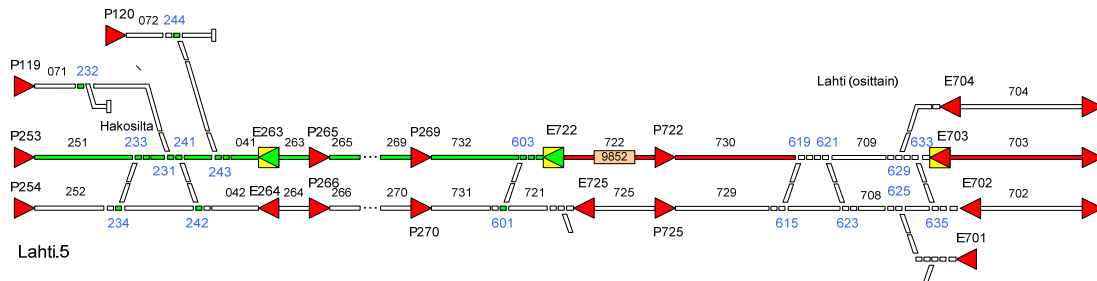
Yllättäen asetettu junanumero 9852 hävisi raiteelta 703 ja edellä liikkeessä olleen junan 322 numeroksi tuli 9852 kuvan 14 mukaisesti. Junanumeroautomaattikka toteutti odottamattomasti jälkimmäisen junan mukaisen kulkutien opastimella E263 Hakosillassa.

Kuva 14. Junanumero on vaihtunut 322 → 9852.

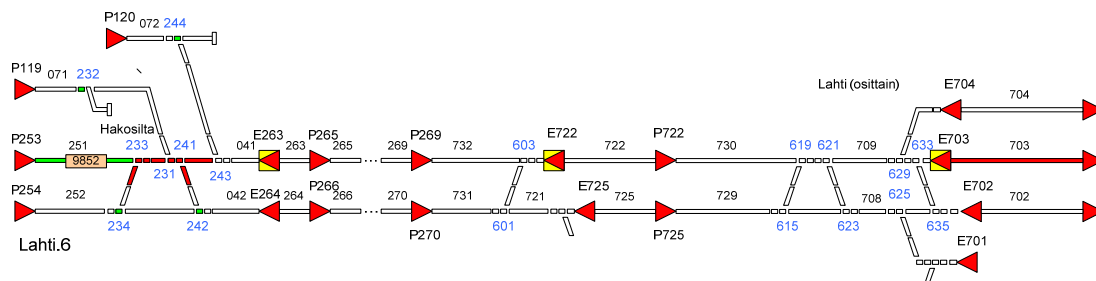
Veturinkuljettaja havaitsi Hakosillassa opastimien näyttävän väärin kohti Keravaa, pysäytti junan ja ilmoitti asiasta liikenteenohjaukseen. Junan matkanopeudesta johtuen se pysähtyi vasta Hakosillan vaihteiden päällä. Tilanne on esitetty kuvassa 15.

*Kuva 15. Veturinkuljettaja pysäytti junan 322 Hakosillan vaihteille.*

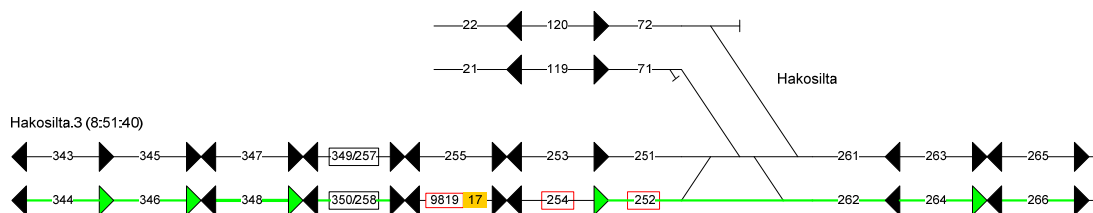
Kuvassa 19 junan 9819 edellä kulkenut juna 305 on jo poistunut kuvasta. Junalle 9819 on asetunut jatkokulkutie raiteelle 266. Junanumero 9819 on juuttunut raiteelle 256.

Kuva 19. Junanumero 9819 juuttuneena raiteella 256.

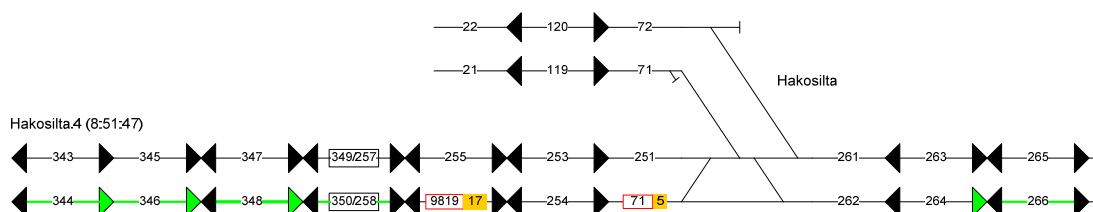
Kuvassa 20 näyttäisi siltä, että takana tullut juna 71 on hypännyt junan 9819 yli. Todellisuudessa juna 9819 jatkaa matkaa opasteiden mukaan raiteella 252 (Hakosillan vaihteet) ja takaa tuleva juna 71 on vielä kuvan ulkopuolella.

Kuva 20. Junanumero 71 hyppää 9819:n yli.
