## Tutkintaselostus

B3/2008R

### **Kuolemaan johtanut tasoristeysonnettomuus Liperin Viini-järvellä Huikurin tasoristeyksessä 25.6.2008**

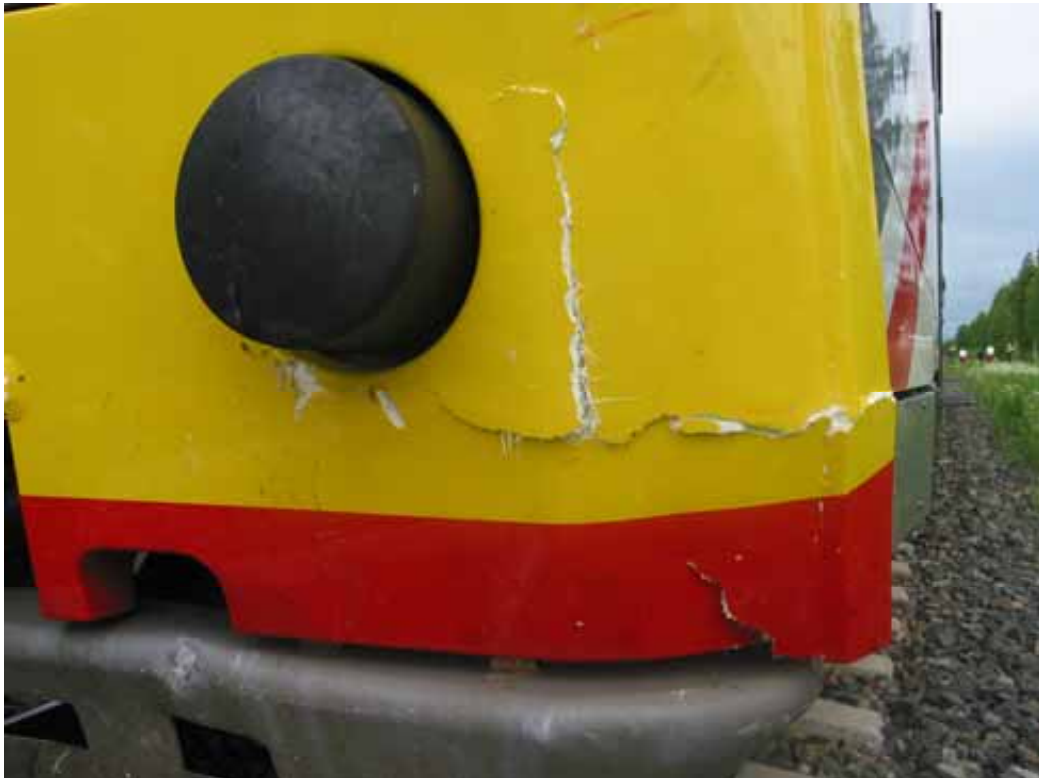
Kiskobussin vasen etukulma ja keulan alaosa, niin kutsuttu karja-aura vaurioituivat. Korjauskustannukset olivat noin 1 400 €.

*Kuva 2. Junan vasemman etukulman vauriot.*

*Figure 2. The damage to the left front corner of the train.*

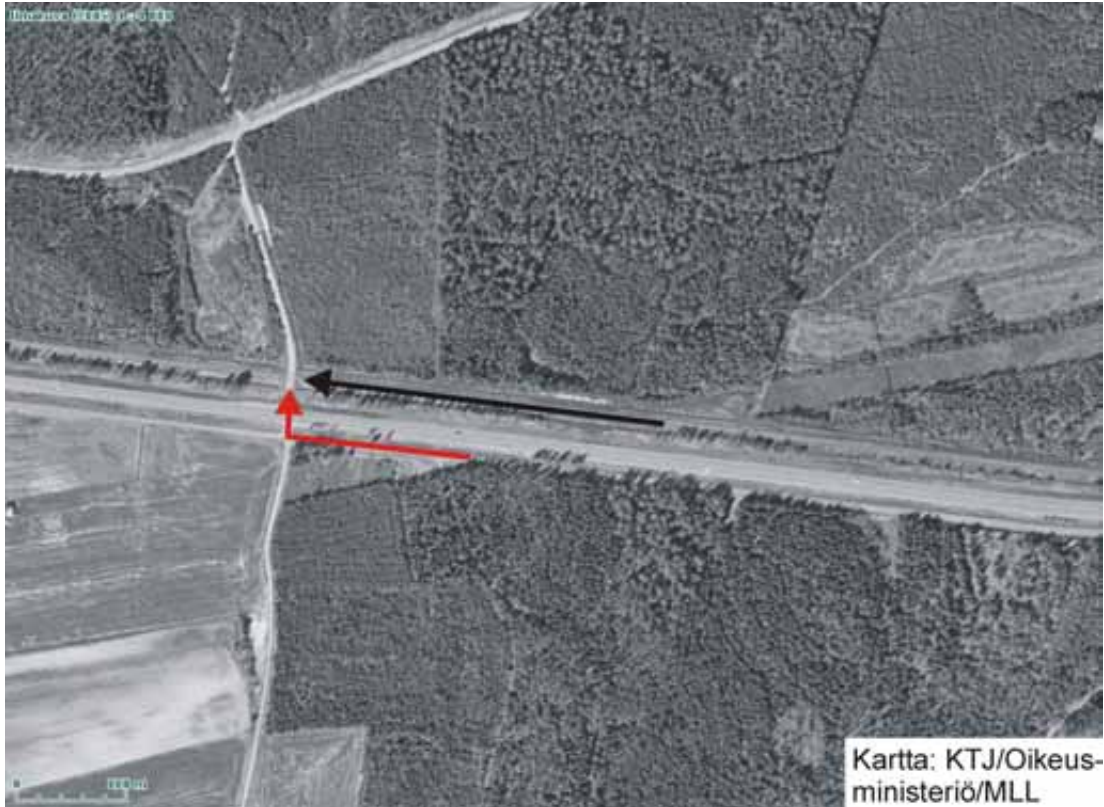
Lähestyttäessä tasoristeystä lähestymismerkit ovat valtatie 17 varressa, eivätkä viljelystiellä, johtuen valtatie ja tasoristeyksen lyhyestä etäisyydestä toisiinsa.

**Kuva 4.** Moposkootteri ajoi valtatie 17:n vierellä kulkevaa kevyenliikenteen väylää ja kääntyi oikealle ylittäen valtatie 17:n lähestyessään tasoristeystä (punainen nuoli). Kiskobussin lähestymissuunta esitetty mustalla nuolella.

**Bild 4.** Mopedskotern körde på en gc-trafikled invid huvudväg 17 och svängde till höger över huvudvägen när den närmade sig plankorsningen (röd pil). Rålsbussens ankomstriktning visas med svart pil.
